STURZ EINES KINDES AUS DER SEILBAHNKABINE

am 25. Februar 2011

in Österreich, Bundesland Tirol

Untersuchungsbericht

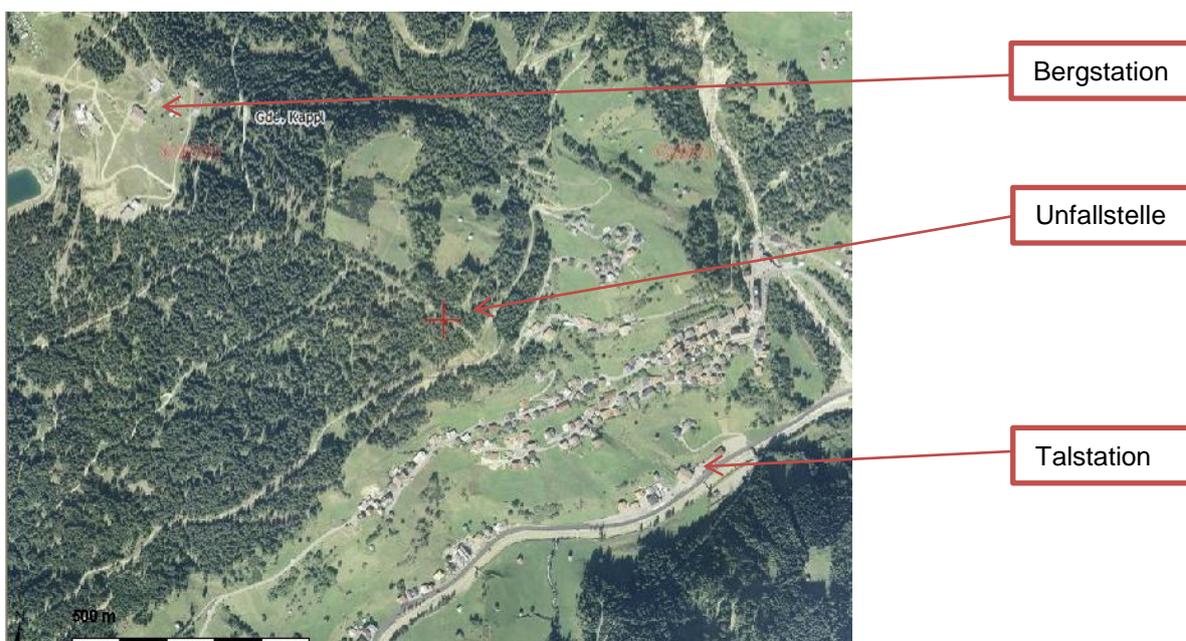
Abbildung 1 Unfallstelle (Quelle Polizei Landeck)

Am Freitag, 25. Februar 2011, um 16:40 Uhr fuhren fünf Kinder im Alter zwischen 6 und 10 Jahren gemeinsam in einer Kabine einer Einseilumlaufbahn von der Berg- zur Talstation. Im unteren Streckenabschnitt zwischen der Stütze 8 und 7 führten die Kinder in der Kabine einen Platzwechsel durch. Dabei stieß ein Kind mit dem Rücken gegen die Kabinentüre, die sich darauf öffnete. Das Kind stürzte ca. 14 m in die Tiefe und wurde dabei schwer verletzt.

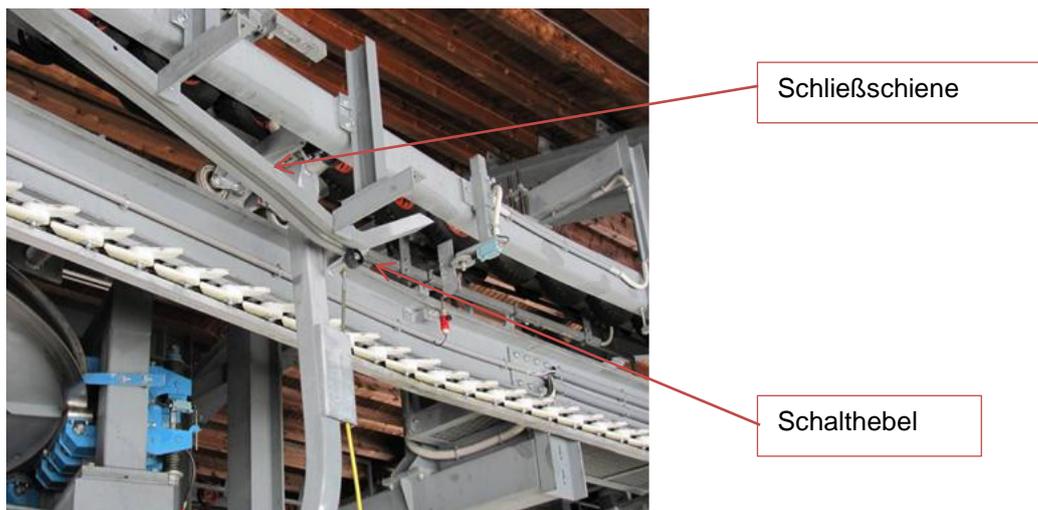
Abbildung 2 Schalthebel der Türschließenrichtung (Quelle Polizei Landeck)

Durch eine vorliegende durch den Konstrukteur schwer erkennbare Hysterese (und deren Langzeitwirkung) der komplexen Türbetätigungseinrichtung entstand ein konstruktiv bedingtes Spiel zwischen der Bewegung der Türen und des Betätigungshebels. Zwischen der Türbewegung und der Bewegung des Schalthebels trat ein Spiel (Schalterhysterese) von ca. 3 cm im Schalthebelhub auf. Diese negative Langzeitwirkung wurde offensichtlich bei der Fertigung, beim Zusammenbau, bzw. bei der internen Funktionsprüfung und sechs externen Überprüfungen nicht erkannt und hat sich nach Angabe des Herstellers erstmals beim gegenständlichen Unfall ausgewirkt. Laut Angabe der Erzeugerfirma übereinstimmend mit der freihändigen Schätzung des Sachverständigen, sind bei Bahnen mit Türschließenrichtungen gleicher Bauart ca. 600 000 000 Türbetätigungen erfolgt.

In der Konstruktion werden zwei punktförmig gelagerte Hebel über eine zylindrische Vierkantspiralfeder miteinander verbunden. Diese Feder ist als Betätigungsspeicher erforderlich, um Klemmungen mit Verletzungen durch schließende Türen zu verhindern.

Die Verbindung erfolgt mit einer losen Steckverbindung. Dadurch wird die Betätigung und Schalterstellung, welche über die Feder erfolgt, mit Spiel weitergegeben, da der Drehpunkt der Feder gegenüber dem festen Drehpunkt der Hebel bei und ohne Belastung verschoben, bzw. verschiebbar wird.

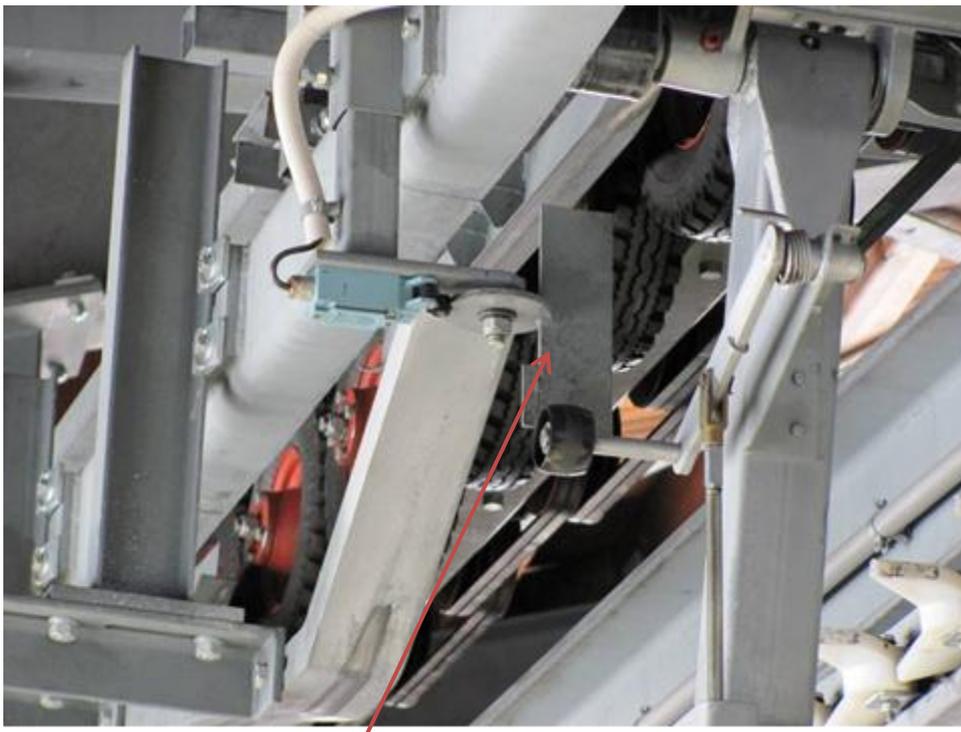
Abbildung 3 Überwachungsblende (Quelle Polizei Landeck)

Die Überwachung dieses Schließvorganges erfolgt nicht direkt am automatischen Klapptürantrieb, sondern durch die Überwachung der Stellung des Schalthebels für den Klapptürantrieb, welcher am Gehänge montiert ist. Diese Überwachungsblende prüft die Stellung des Schalthebels und setzt bei nicht geschlossener Türe die Seilbahnanlage außer Betrieb.

Es erfolgte keine Abschaltung der Bahn, da der Schalthebel die Schalterblende nicht, bzw. nicht sicher erreichte und die Blende mit der vorhandenen Grundeinstellung nicht tiefer gestellt werden konnte.

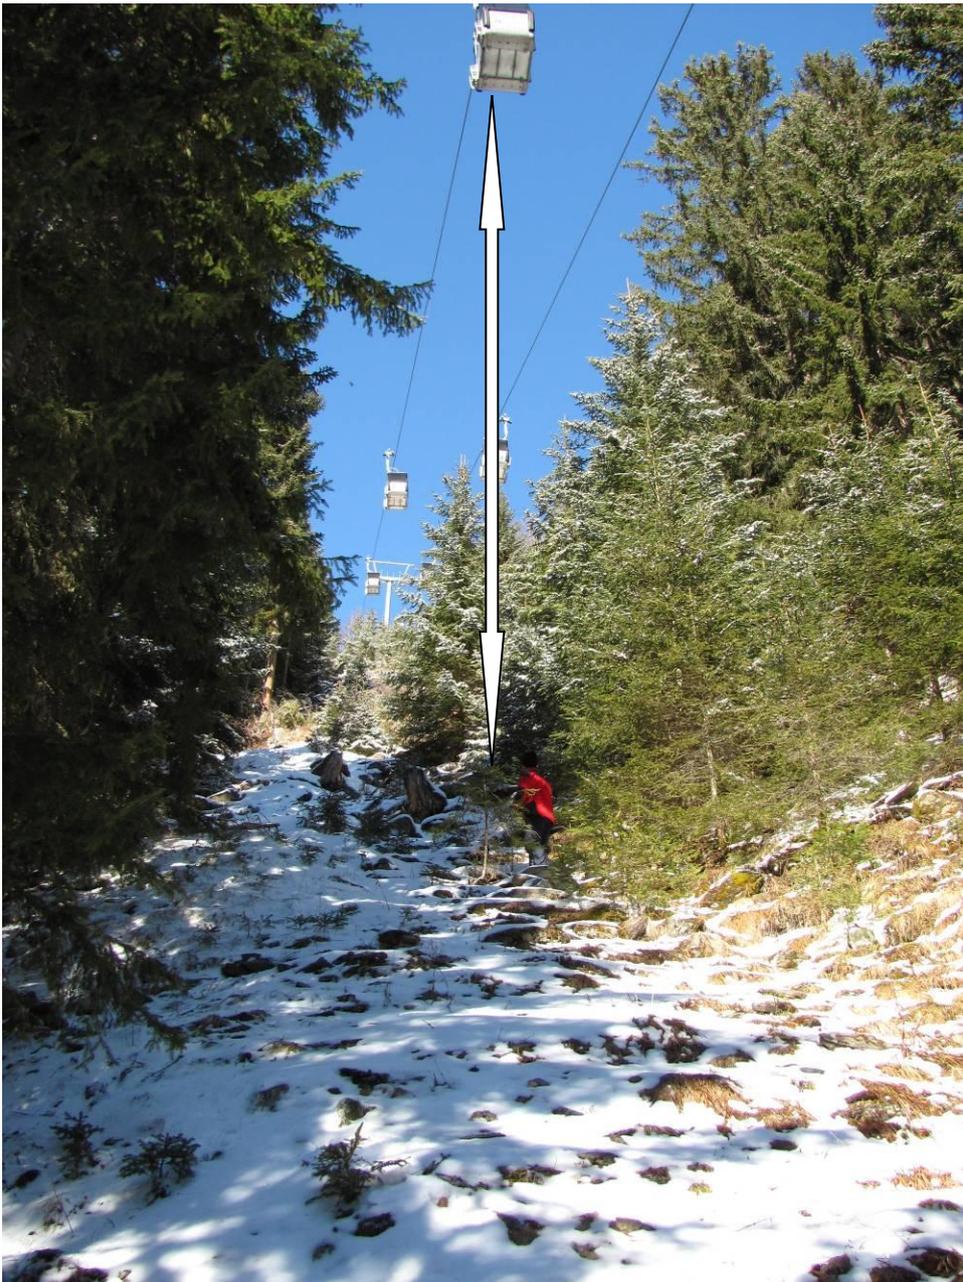
Abbildung 4 Absturzstelle (Quelle Polizei Landeck)

Bei der Talfahrt wechselten die Kinder mehrmals die Sitzplätze. Es erfolgte keine Gewaltanwendung gegen die Türe der Kabine. Im unteren Streckenabschnitt der Bahn wechselten die Kinder erneut die Sitzplätze. Dabei stieß das Kind mit dem Rücken gegen die Flügeltüren, die sich daraufhin öffneten. Das Kind stürzte aus der Kabine 14 m in die Tiefe und wurde dabei schwer verletzt.

Durch den Sitzplatzwechsel während der Fahrt stürzte ein Kind mit dem Rücken an die Türe gelehnt durch die nicht verriegelte, sich leicht öffnende Türe aus der Kabine.

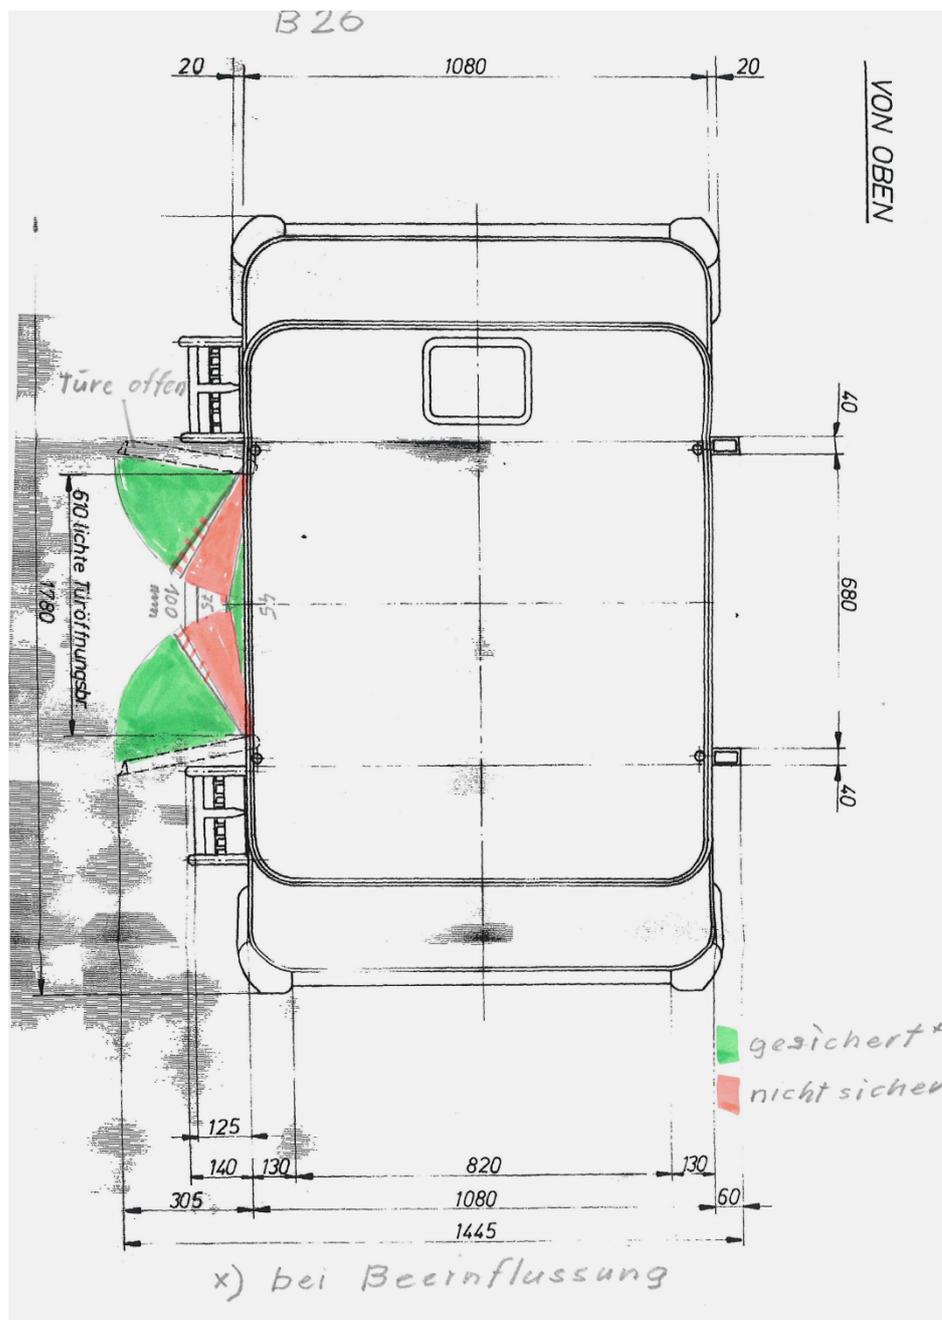
Abbildung 5 Türstellungen sichere/nicht sichere Abschaltungen (Quelle Gerichtsgutachten)

Das Fazit ist, dass grundsätzlich sämtliche Kabinen bei Beeinflussung keine, bzw. keine sicheren Abschaltungen im roten Bereich (Abbildung 6) zwischen 4,5 cm und 10,0 cm zeigen.

Die gegenständliche Kabine 34 hat bei einer Beeinflussung von 7,5 cm und 10 cm nach dem Entfernen des Hindernisses selbstständig verschlossen und verriegelt, jedoch nicht beim gleichzeitigen Türe Aufziehen bei 4,5 cm, 7,5 cm und 10 cm.

Die Sicherheitseinrichtung, bzw. Blende wurde bei 7,5 cm und 10 cm vom Schalthebel gestreift, eine Abschaltung erfolgte wie bei 4,5 cm nicht. Beim normalen Schließvorgang betrug der Abstand Blende Schaltrolle 10 mm. Bei der gegenständlichen Kabine wurden keine Einstellungen aus Gründen der Beweissicherung verändert.“

Ohne Eliminierung des Spiels konnte jedoch keine sichere Abdeckung des geforderten Schalterbereichs trotz Optimierungsversuch erreicht werden. Es wurde zwar bei offener Türe eine Abschaltung durch den Schalthebel eingeleitet, jedoch nicht bei der Beeinflussung im Bereich von ca. 4,5 cm, das ist ungefähr der Bereich der 2. Türverriegelung bis ca. 12 cm abgedeckt (Abbildung 5 auf Seite 11)

Ifd. Nr.	Sicherheitsempfehlung
A-2012/301	<p>Die Türautomaten der Fahrbetriebsmittel von Seilbahnanlagen der gegenständlichen Type AP 4 sowie AP 6 sollten, in Anlehnung an die Arbeitsmittelverordnung (Arbeitsmittelverordnung – AM-VO und Änderung der Bauarbeiterschutverordnung BGBl. II Nr. 164/2000), durch wiederkehrende Prüfungen mindestens einmal im Kalenderjahr, jedoch längstens im Abstand von 15 Monaten auf ordnungsgemäßes Schließen und Verriegeln einschließlich einer Funktionsprüfung sicherheitsrelevanter Bauteile entsprechend den Wartungs- und Einstellanleitungen der jeweiligen Kabinenhersteller durch fachkundige Personen überprüft werden.</p> <p>Die Überprüfungen sollten ebenso mittels Prüfbefund dokumentiert und die Kabinen mit einer Prüfplakette gekennzeichnet werden, die</p> <ul style="list-style-type: none">• das Datum der letzten wiederkehrenden Prüfung aufweist• eine eindeutige Zuordnung zum Prüfbefund für die Türe aufweist <p>Für die Hersteller sollte eine Verpflichtung bestehen, die jeweils letztgültigen exakten Wartungs- und Einstellanleitungen dem Seilbahnunternehmen nach Anforderung zur Verfügung zu stellen.</p> <p><i>Begründung: Bei der gegenständlichen Seilbahnanlage war bei den letzten Überprüfungen gemäß SeilbÜV 1995 das negativ wirkende Spiel zwischen Tür und Schalthebel und dessen Langzeitwirkung nicht erkannt worden. Auch lagen dem Seilbahnunternehmen bislang keine exakten Bedienungs-, Wartungs-, und Einstellanleitungen vor.</i></p>
