BREMSANSTAND ZUG 99480

am 6. Juli 2011

**Österreichische Bundesbahnen
Strecke 10105
Arlbergstrecke**

Untersuchungsbericht

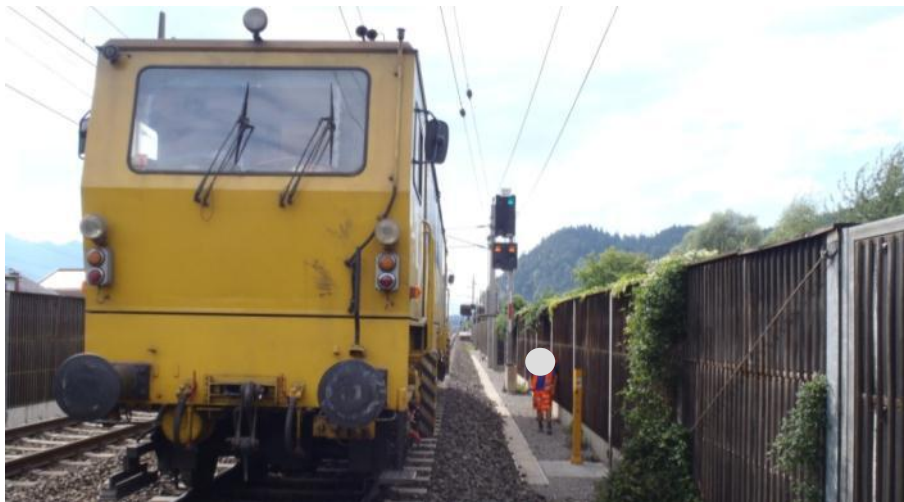
Abbildung 10 Stillstand des SKI am Streckengleis 2 ca. im km 65,500 - Quelle IM

Der SKI erreichte ca. im km 135,000 eine $v_{\max} = 85$ km/h (nach Gefällebruch von -18 ‰ auf -7 ‰), rollte mit ca. 63 km/h durch den Bf Bludenz und kam im km 65,500 kurz vor der Hst Nüziders um 16:07 Uhr zum Stillstand (Bruch der Kilometrierung siehe Tabelle 1).

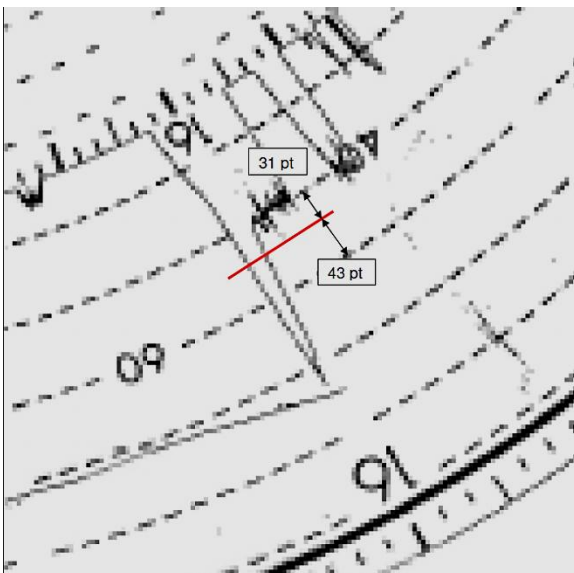
Abbildung 13 Aufzeichnung der Registriereinrichtung SKI – Detail – Quelle VK

Auswertung des VK vor Beginn der Langsamfahrstelle:
 $40 \text{ km/h} + 20 \text{ km/h} \times 31 \text{ pt} / (31 \text{ pt} + 43 \text{ pt}) = 48,37 \text{ km/h}$

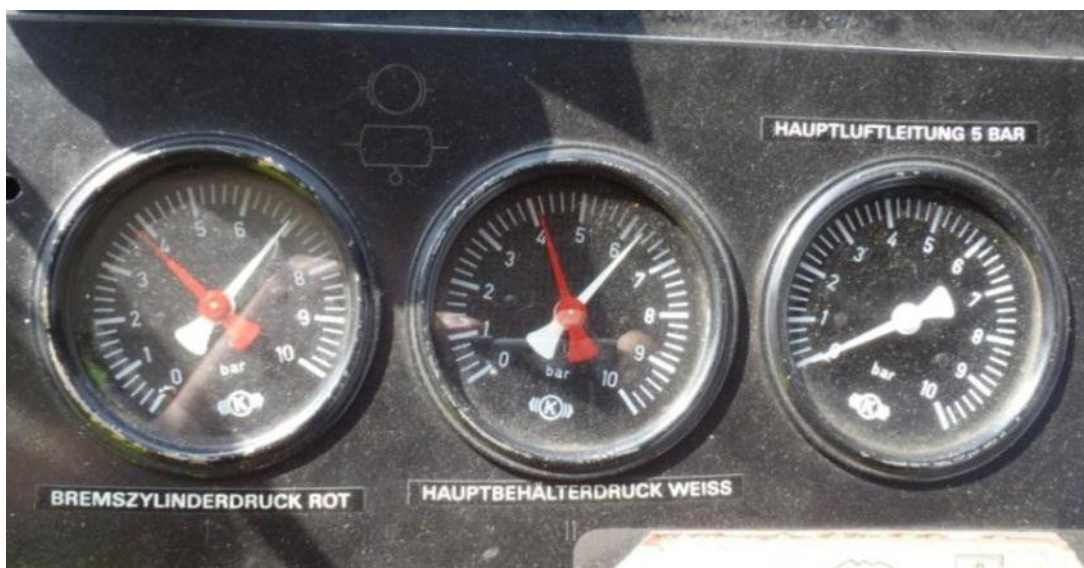
Abbildung 16 Bremsmanometer nach dem Stillstand - Quelle TUE

Bremszylinderdruck	$p_C \geq 3,8 \text{ bar}$
Hauptbehälterdruck	$p_{HBL} > 6,2 \text{ bar}$
Druck der HLL	$p_{HLL} = 0 \text{ bar}$

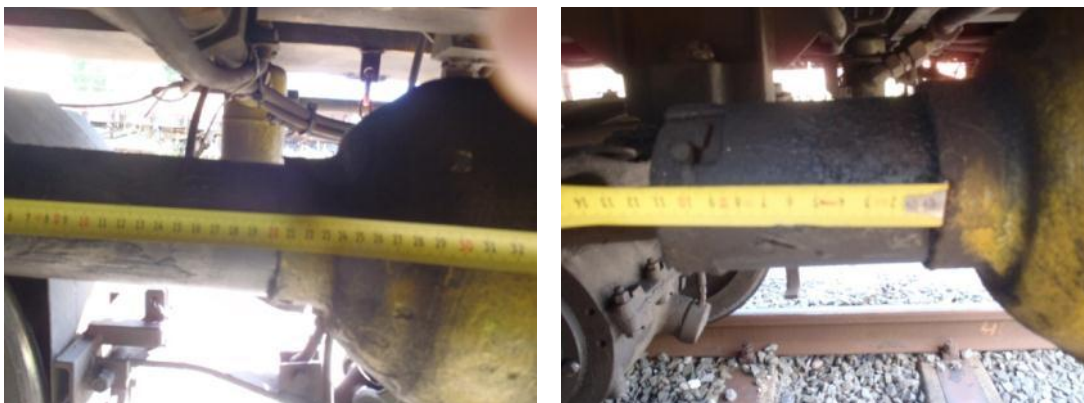
Abbildung 17 Zustand der Bremszylinder - Quelle TUE

Gemäß der vorstehenden Abbildung wurde dokumentiert, dass im linken Bild der Hub des Bremszylinders des 1. Drehgestells 205 mm und im rechten Bild der Hub des Bremszylinders des 2. Drehgestells 113 mm betrug.

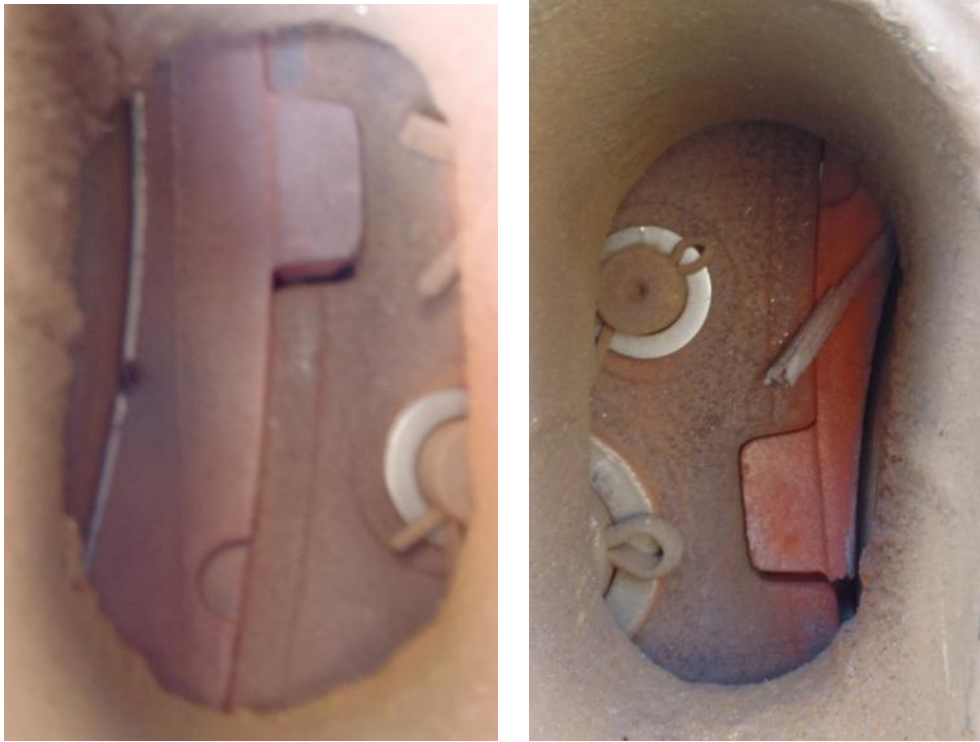
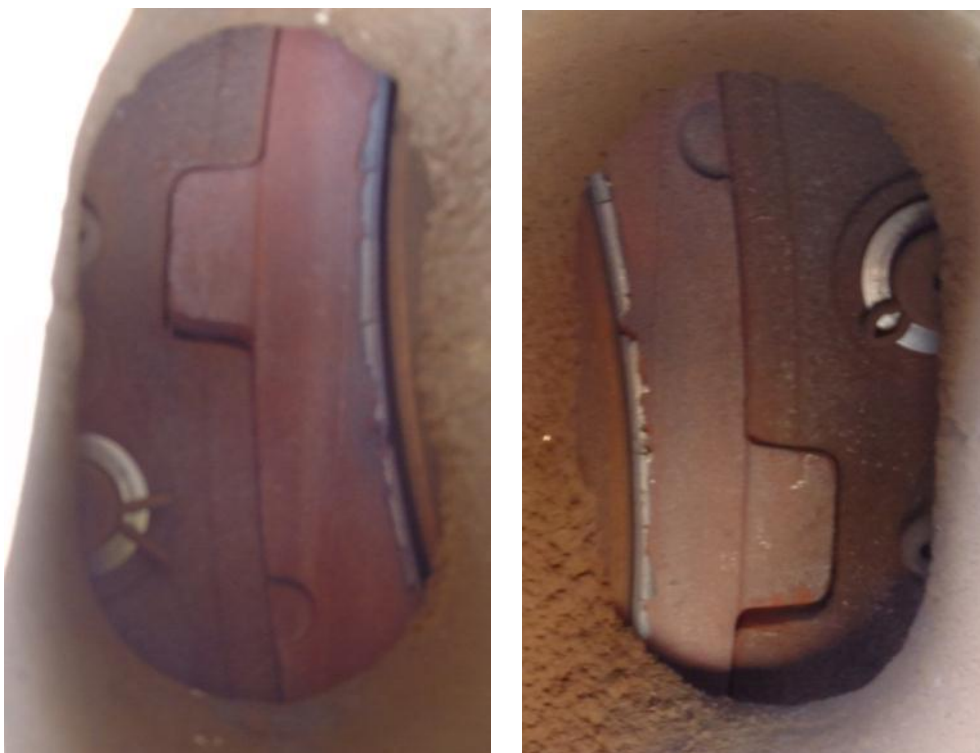
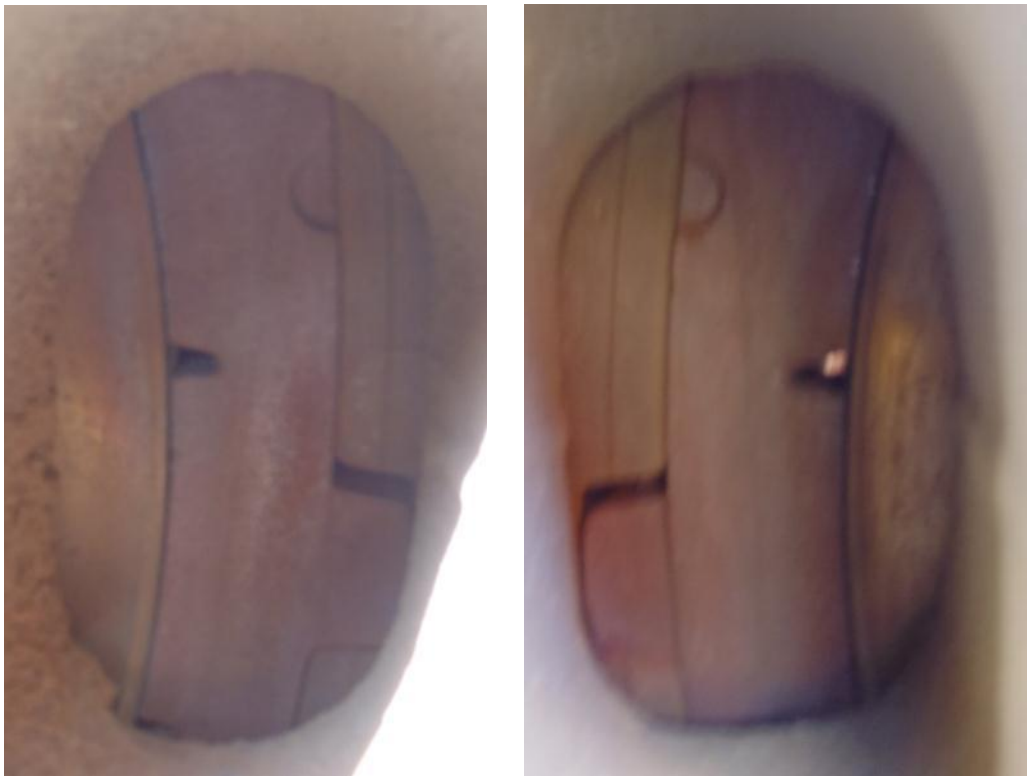
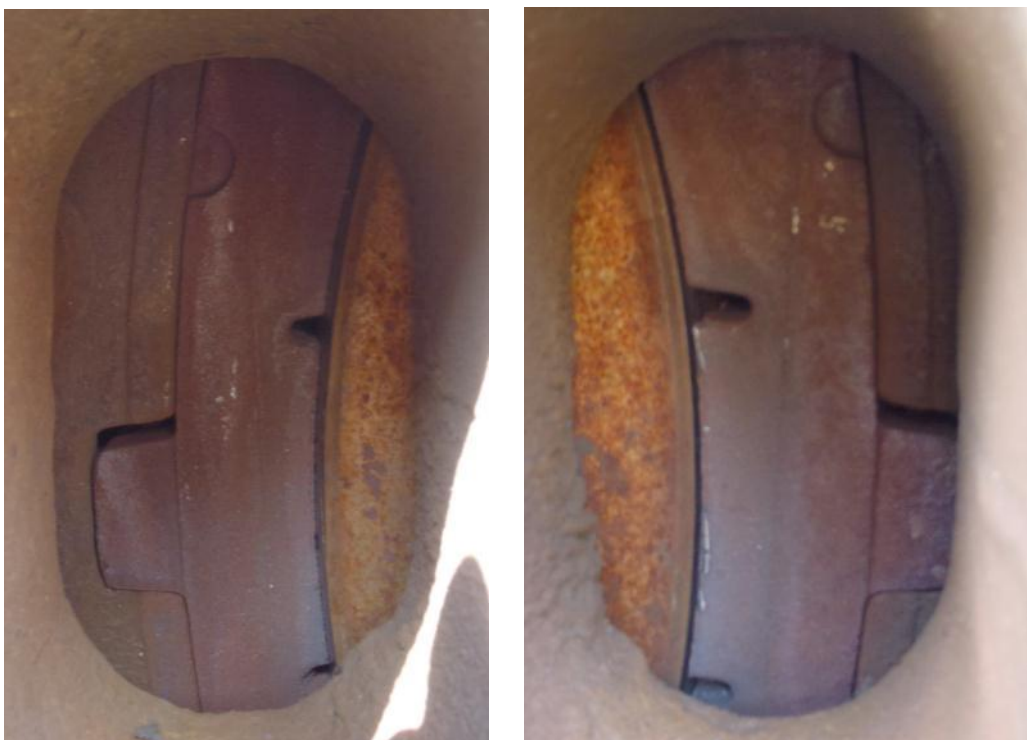
Es wurde eine starke thermische Belastung und eine erhöhte Abnutzung der Bremsklotzsohlen des Drehgestells 1 festgestellt (siehe Abbildung 18 bis Abbildung 25).

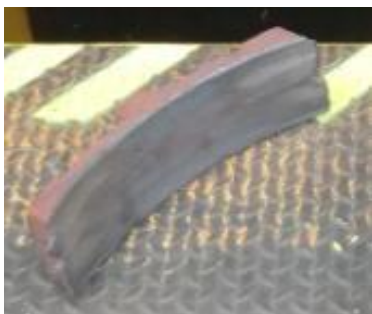
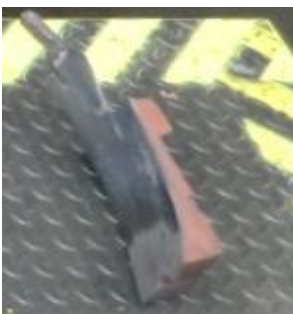
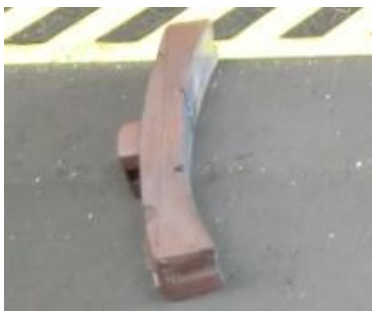
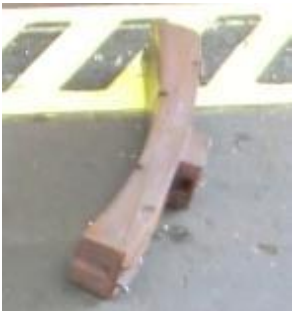
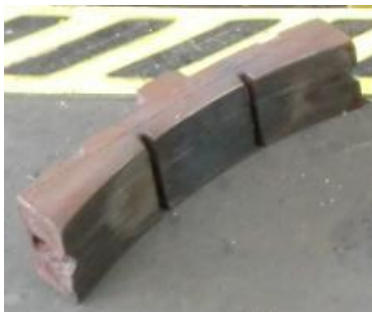
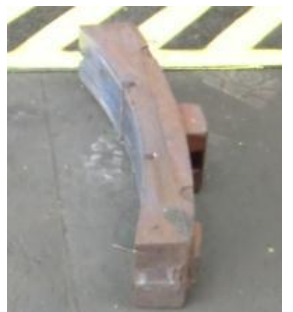
1. Die Bremssohlen des Drehgestells 1 waren thermisch stark belastet und teilweise bis auf wenige mm abgeschliffen bzw. abgeschmolzen.
2. Die Bremssohlen des Drehgestells 2 waren thermisch weit weniger belastet und waren ca. 1/2 abgenutzt (Bremsstellung P, Bremsgewicht 59 t).
3. Zwischen Drehgestell 2 und dem Pufferträger hat sich die Kolbenstange (1) des ausgefahrenen Bremszylinders auf den Hebel (2) der Handbremse abgestützt. Damit wurde die Kraft des Kolbens in den Fahrzeugrahmen geleitet, anstatt in das Bremsgestänge.
4. Die Lagerung (3) der Handbremsspindel war ca. 20 mm in Richtung Puffer deformiert und durch die massiv in den Anschlag geöffnete Handbremse nochmals ca. 10 mm in Richtung Puffer gebogen.

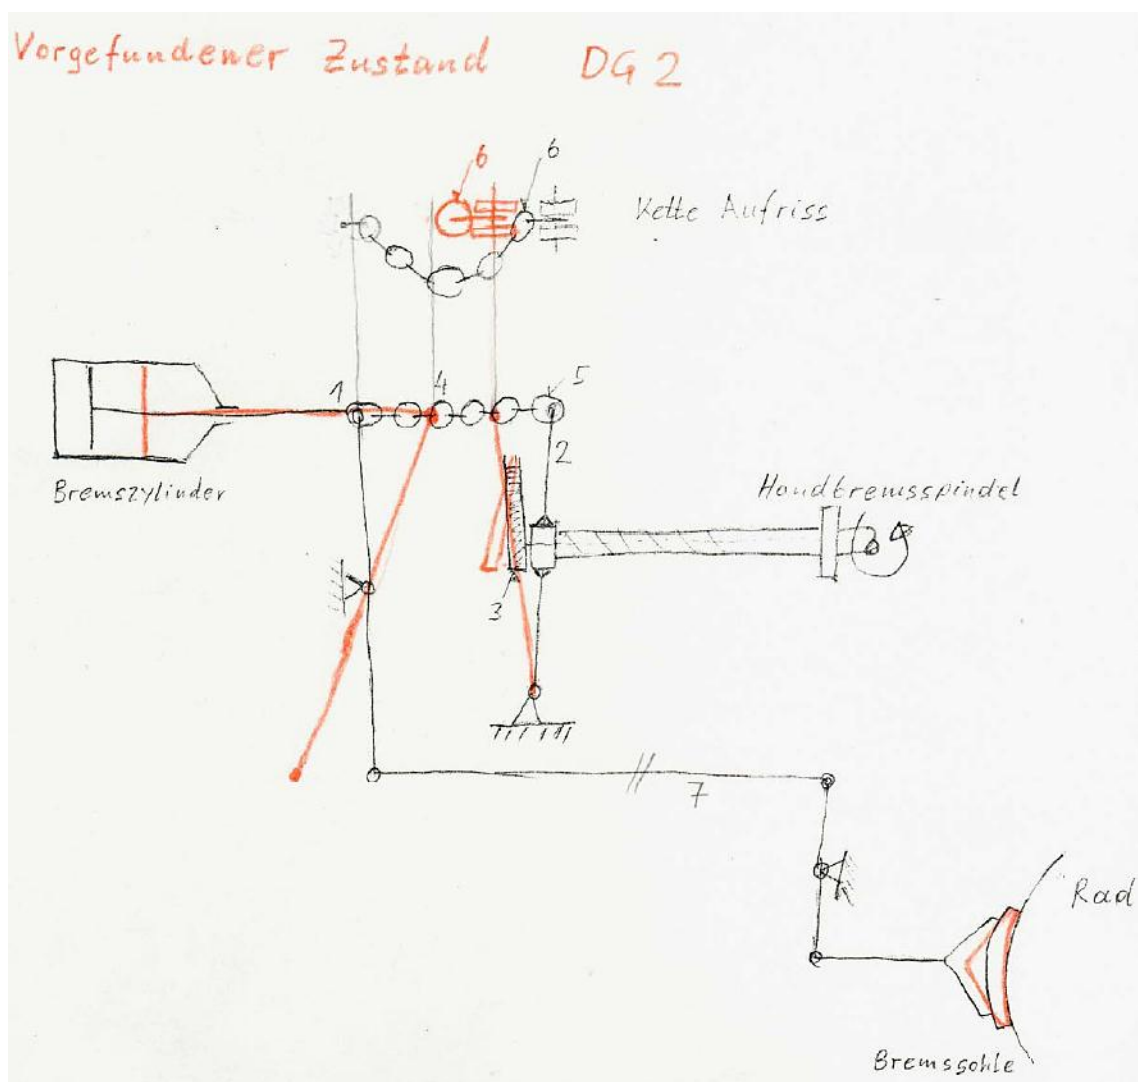
Abbildung 27 Prinzipskizze Bremsgestänge Drehgestell 2 – Festgestellter Zustand -
Quelle [2]

5. Die Verbindungskette (4) zwischen Bremszylinder-Kolbenstange (1) mit Handbremshebel (2) zeigte eine Gewalteinwirkungen. In das Kettenglied (5) beim Handbremshebel war eine Rippe eingeschweißt. Damit blieb das Kettenglied (6) horizontal und es kam oft zu einer Berührung mit der Kolbenstange (1).

6. Das Bremsgestänge war über Spannschlösser nachgestellt. Die Stellung des Bremsgestänges hat den maximal zulässigen Kolbenhub beinahe ausgenützt.

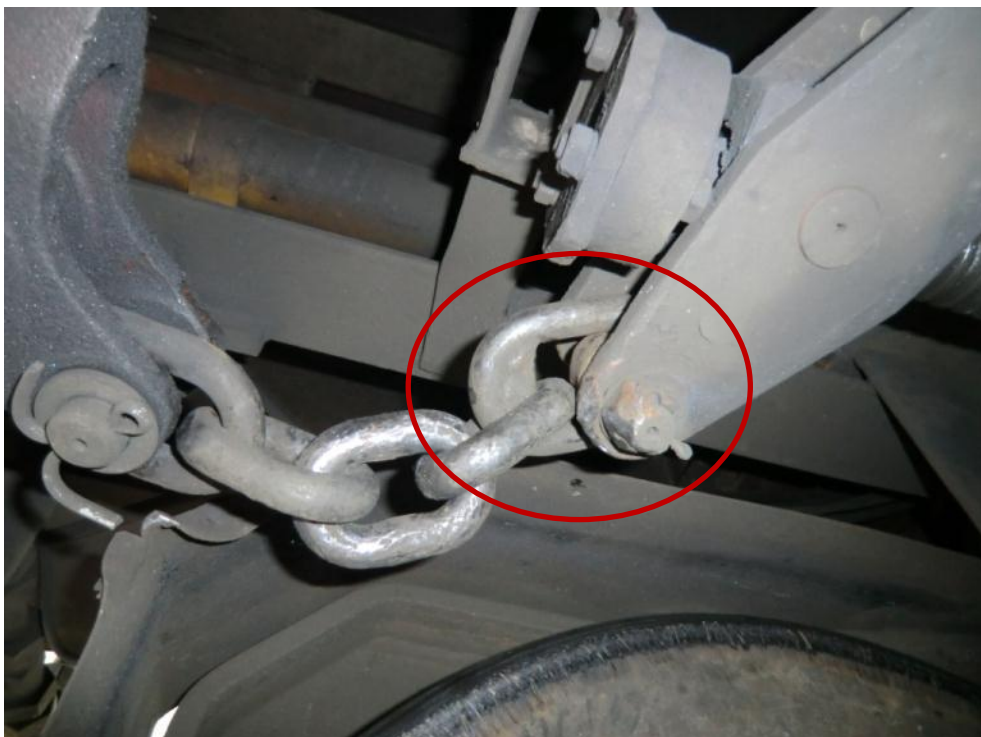
Abbildung 32 Bremsmechanik Drehgestell 2 – Detail Bremszylinderkolben eingefahren- Quelle TUE

In der vorstehenden Abbildung ist das 5. Kettenglied (6) mit der eingeschweißten Rippe abgebildet.

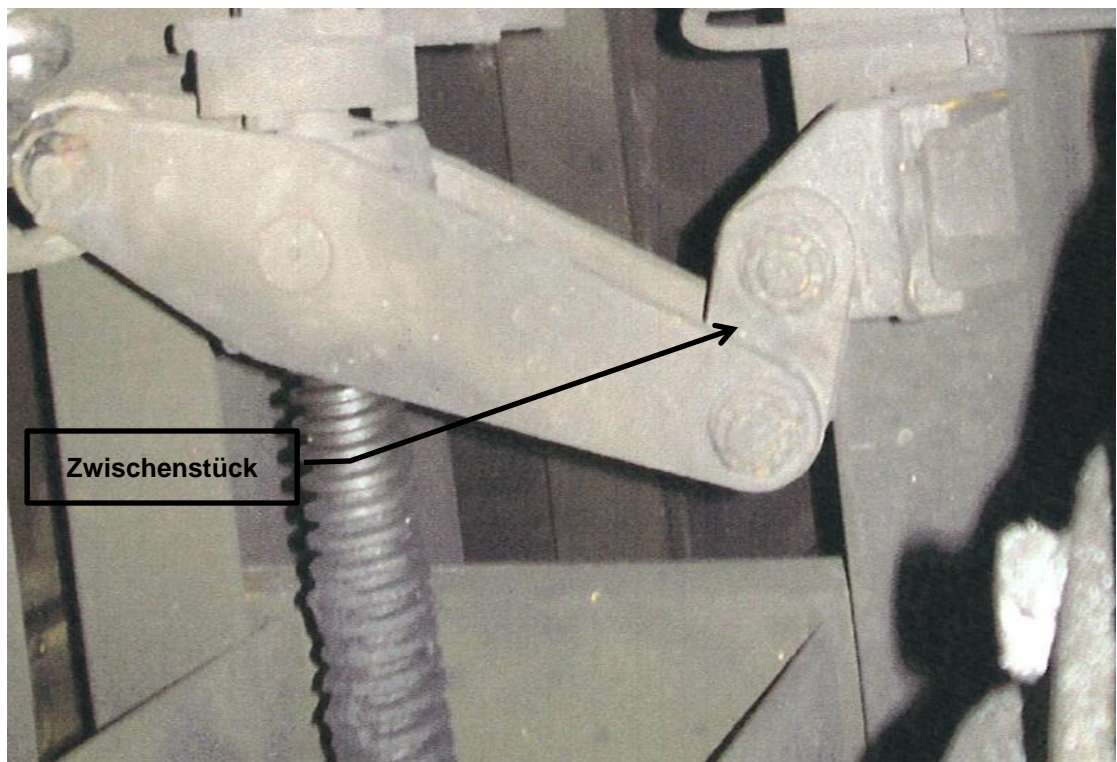
Abbildung 33 Bremsmechanik Drehgestell 2 – Detail Bremszylinderkolben eingefahren- Quelle VK

Ursache war die fehlerhafte Montage eines Bauteiles der Bremsmechanik im Zuge der letzten Revision.

In der vorstehenden Abbildung war das hier noch um 180° verdreht montiertes Zwischenstück zu erkennen. Bei richtiger Montage steht dieses nach oben.
