UNTERSUCHUNGSBERICHT

FLUGUNFALL mit dem Segelflugzeug Discus CS

am 24.08.2015
um ca. 12:30 Uhr UTC
am Flughafen Innsbruck,
Tirol

GZ. BMVIT-85.228/0001/BAV/UUB/LF/2016

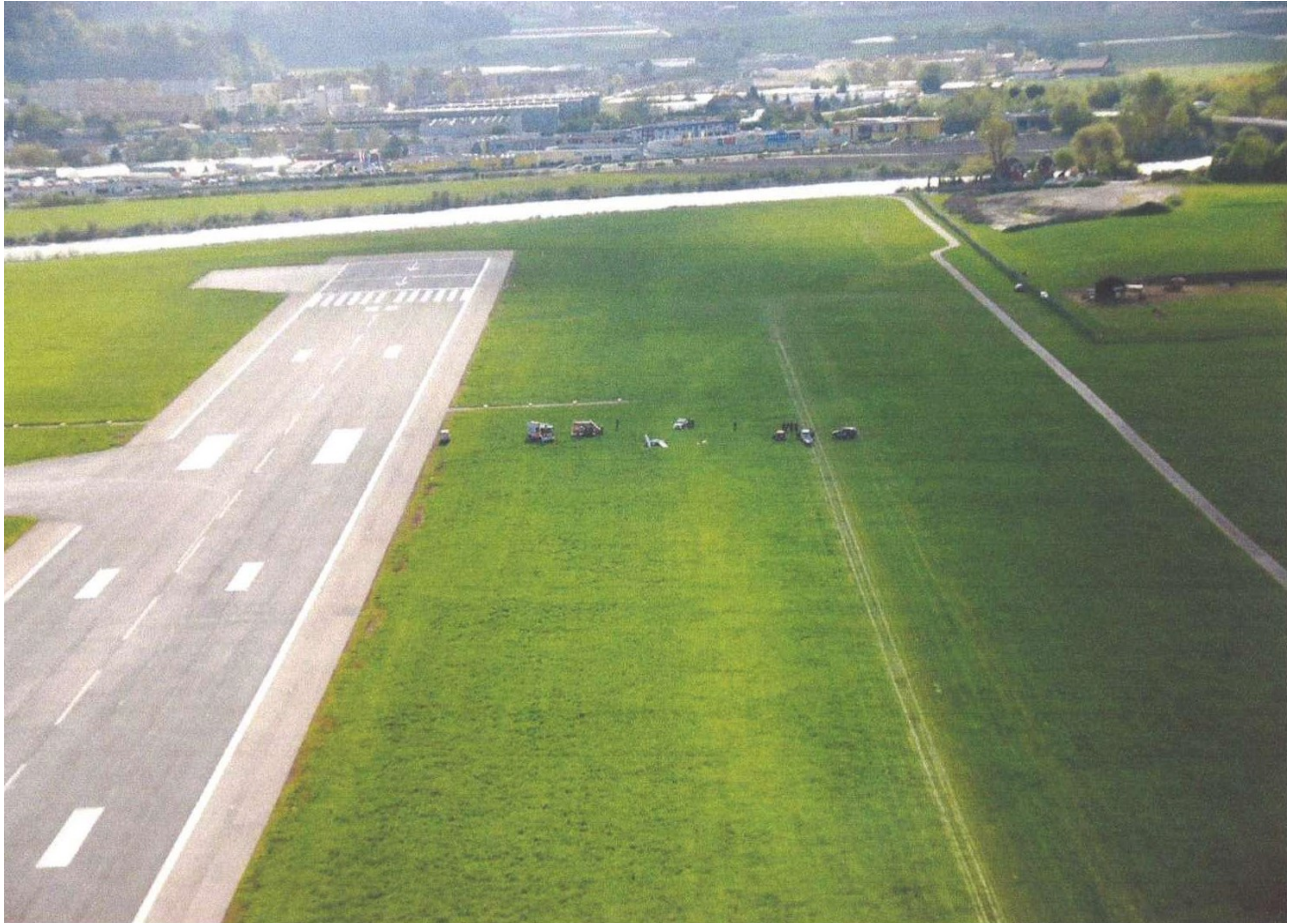
Die Absturzstelle befand sich auf der Graspiste 08 am Flughafen Innsbruck.
Die Graspiste 08 war am Tag des Flugunfalles hart und trocken mit hohem Bewuchs.

Die Bildaufnahme zeigt die Graspiste und Betonpiste des Flughafens Innsbruck.
Die Blickrichtung der Aufnahme zeigt Richtung Westen

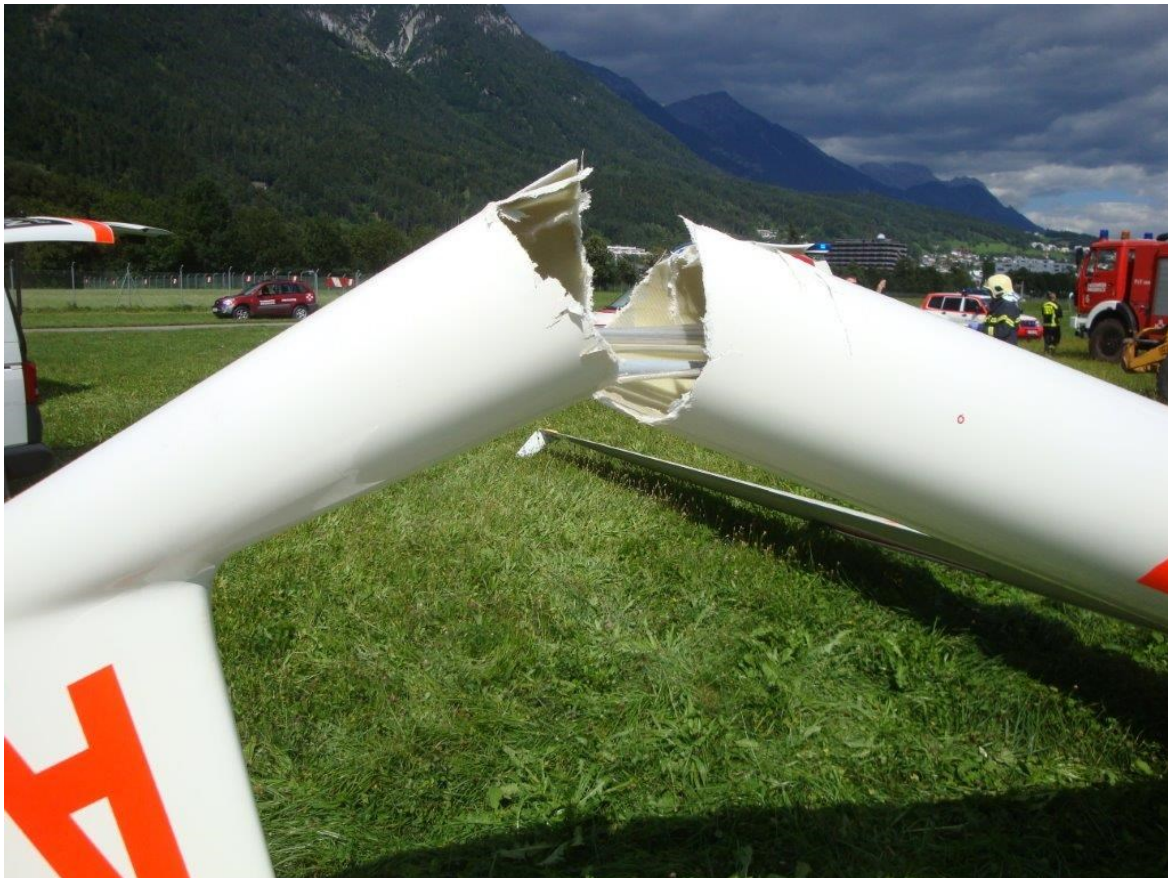
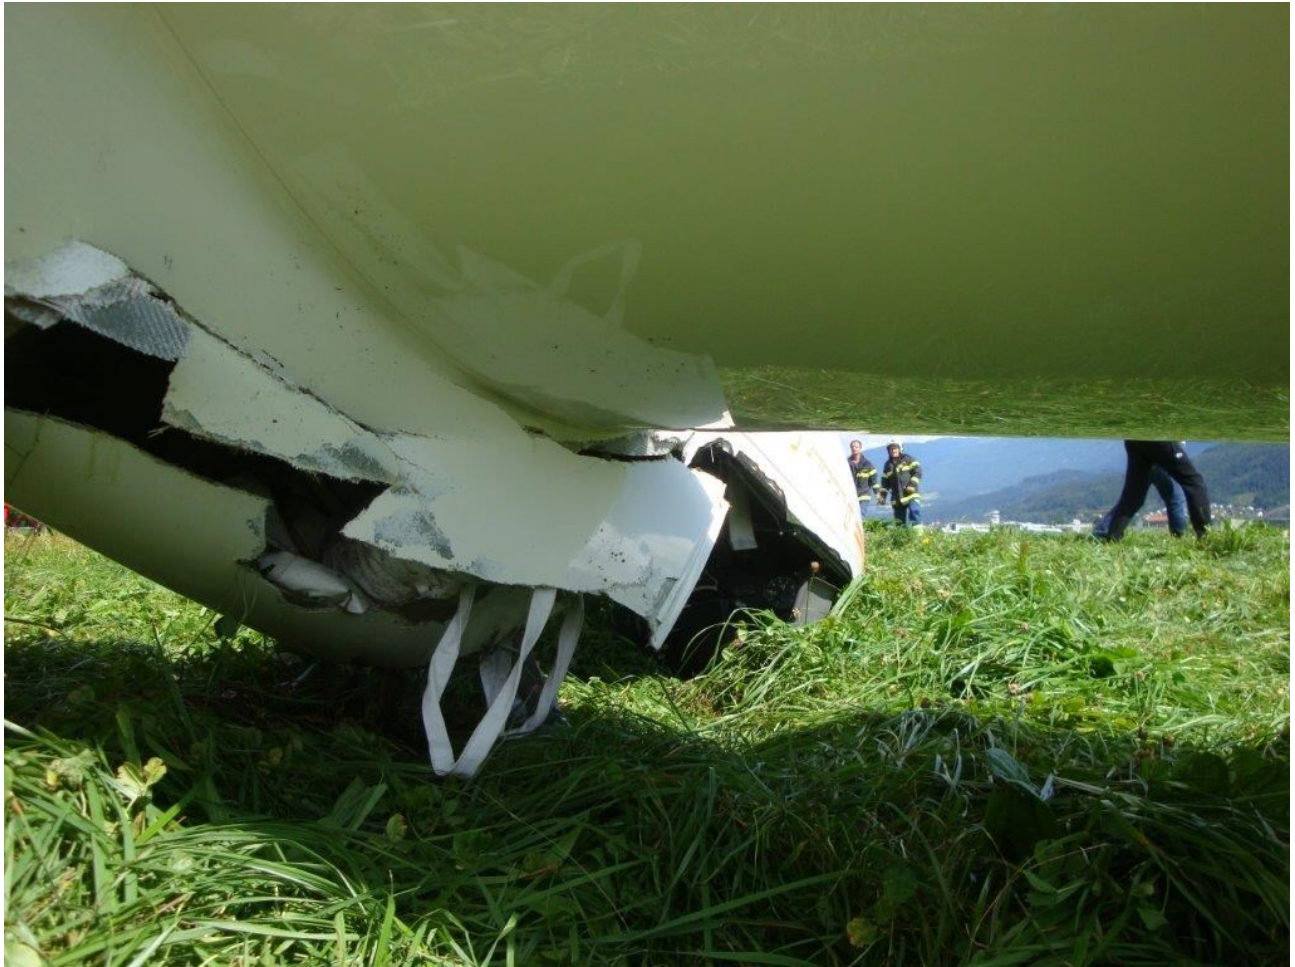
Die Rumpfröhre war auf Höhe Seitenleitwerk abgebrochen.

Die Tragflächen wurden durch den Aufprall auf der linken Seite auf Höhe des Randbogens leicht beschädigt.

Die Rumpfoberseite hinter dem Cockpit wurde durch den Aufprall stark beschädigt.

Bei allen Bruchstellen fanden sich versagensbedingte Verformungen, wie sie nur bei Gewaltbrüchen entstehen.

Alle Beschädigungen waren daher als Folge des Unfalls anzusehen.
