Abschlussbericht

Unfall mit dem Hubschrauber der Type EC 135P2+, am 30. März 2011, um ca.
08:07 Uhr UTC am Achensee,
Gemeinde Achenkirch, A-6215, Achenkirch, Tirol
GZ.: BMVIT-85.173/0006-IV/SUB/ZLF/2019

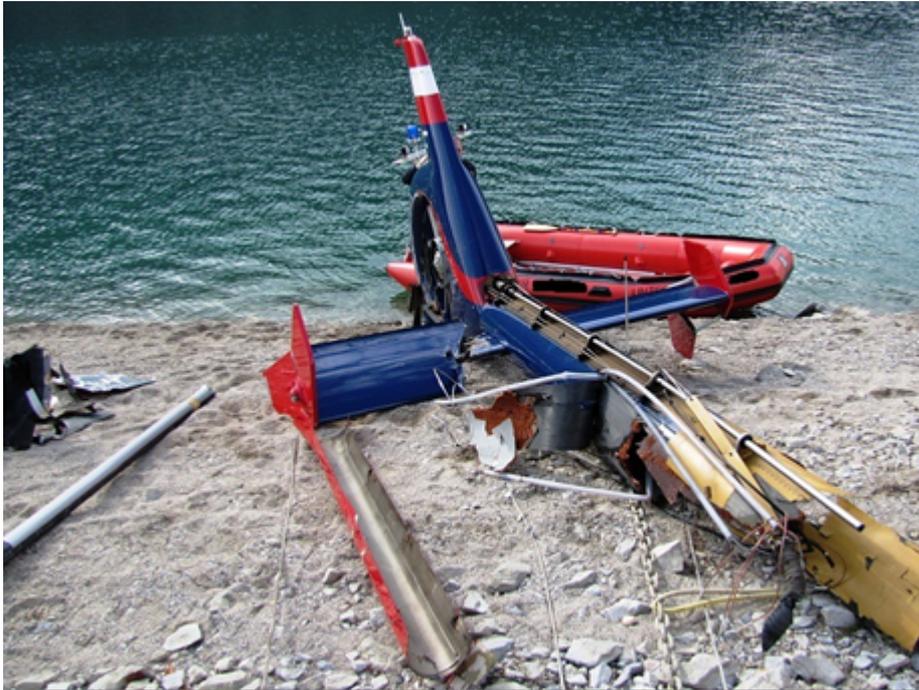
Die rechte Stabilisierungsfläche brach nach oben hin weg, der Bumper des Heckauslegers fehlte, die Beschädigungen an der Fenestron-einfassung befanden sich an der rechten Seite. Die linke vertikale Stabilisierungsflosse war nahezu unbeschädigt.

Abbildung 12: Übersichtsaufnahme des Heckauslegers mit Heckrotor sowie Stabilisierungsflosse

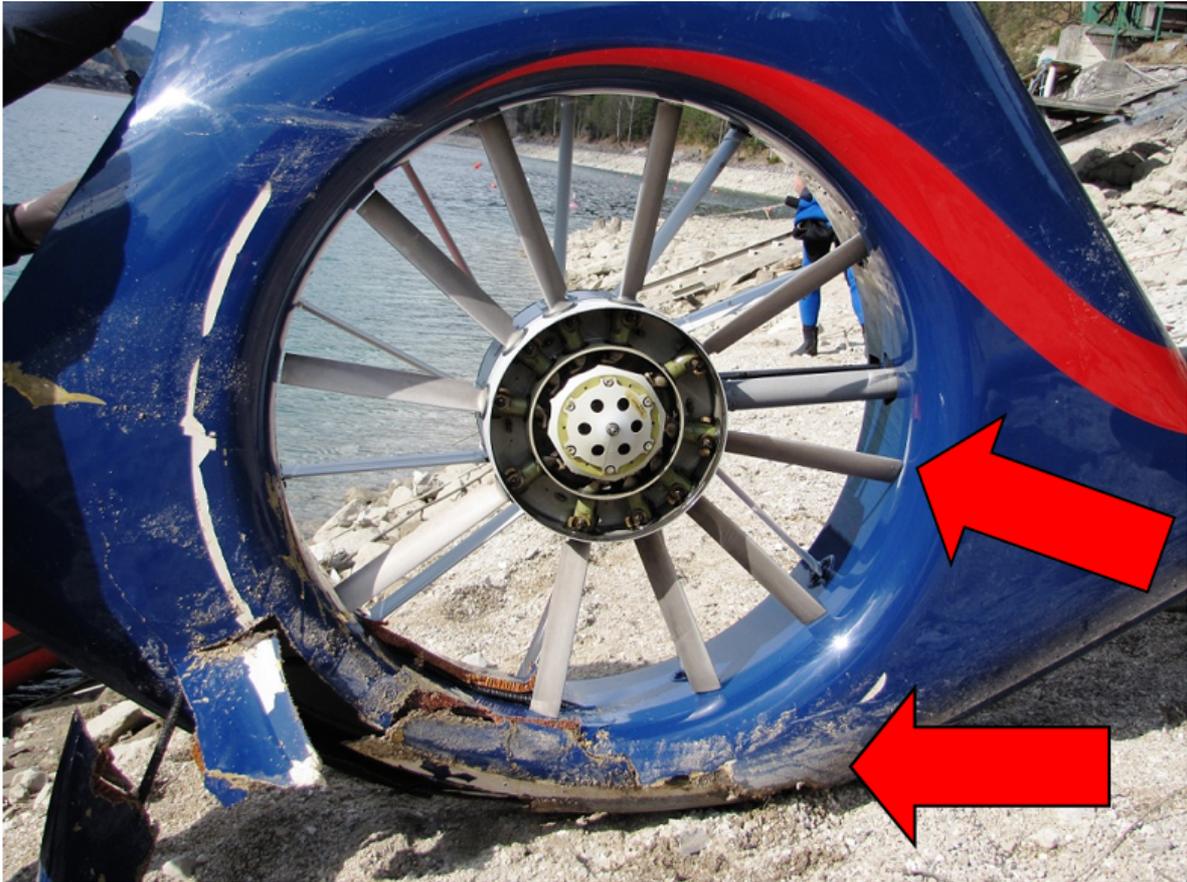
Abbildung 13: Fenestrongehäuse ohne Bumper sowie Anlaufspuren des Heckrotors

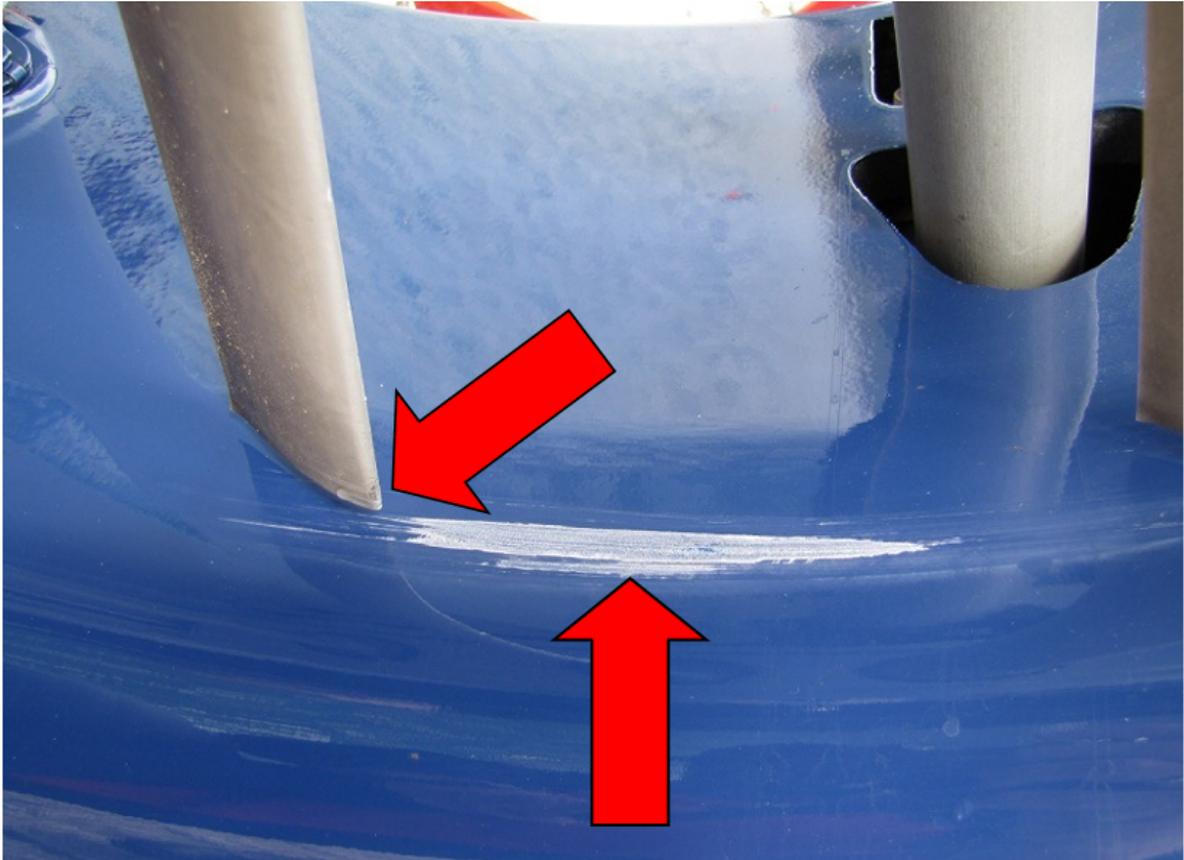
Abbildung 14: Anlaufspuren des Heckrotors am Fenestrongehäuse

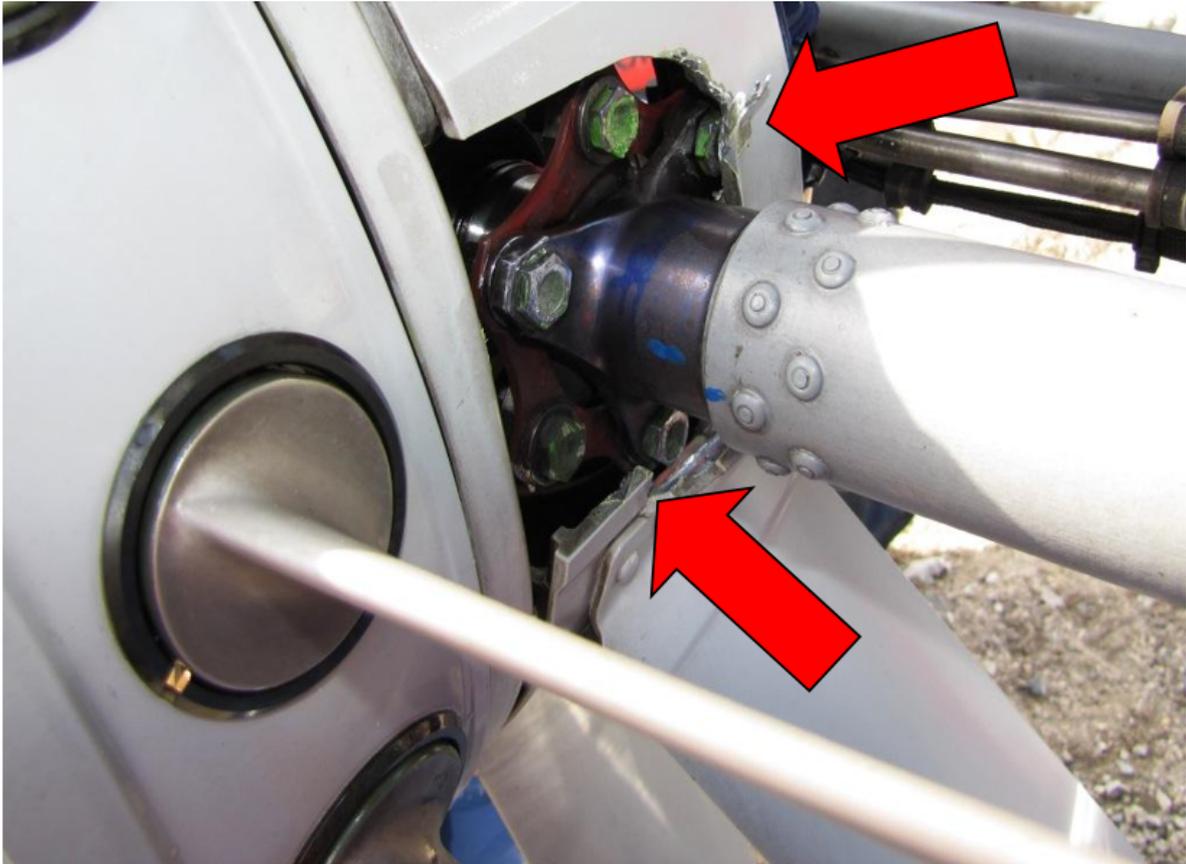
Abbildung 15: Befestigungsflansch am Heckrotorgetriebe

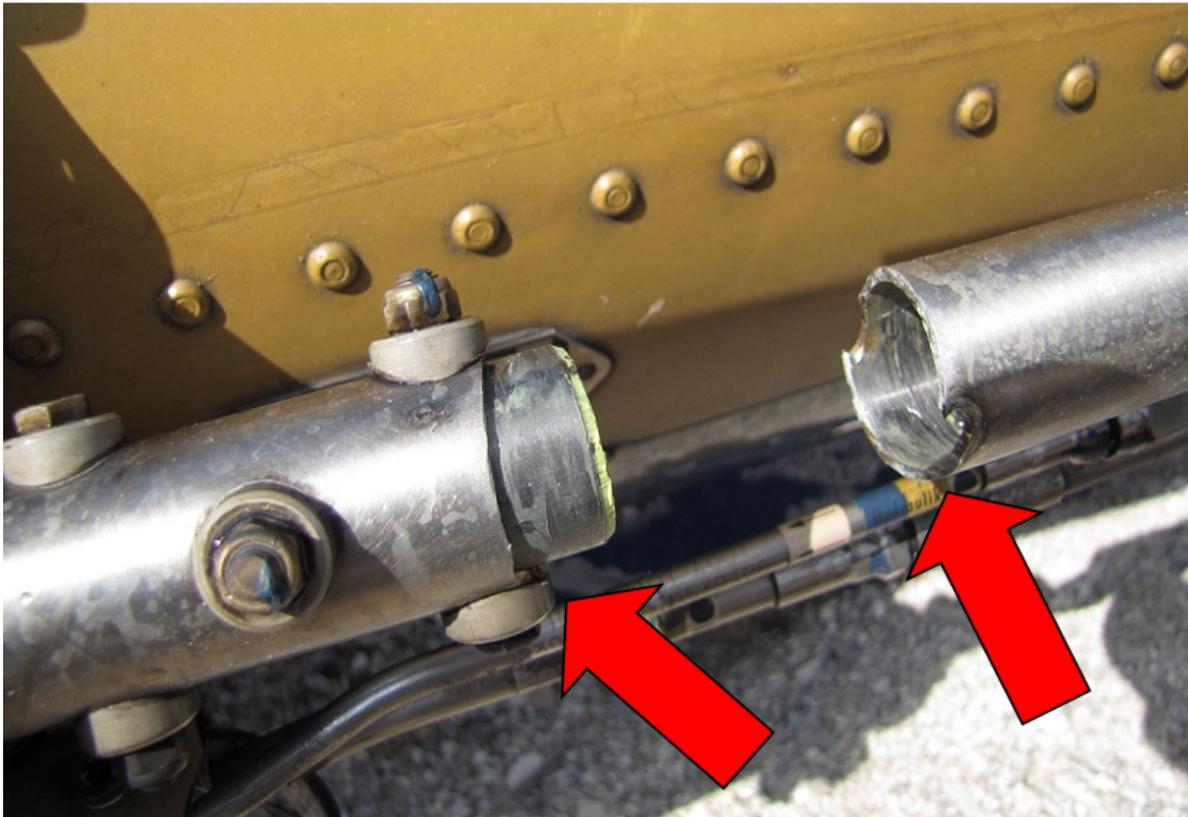
Abbildung 16: Hintere Antriebswelle des Heckrotors

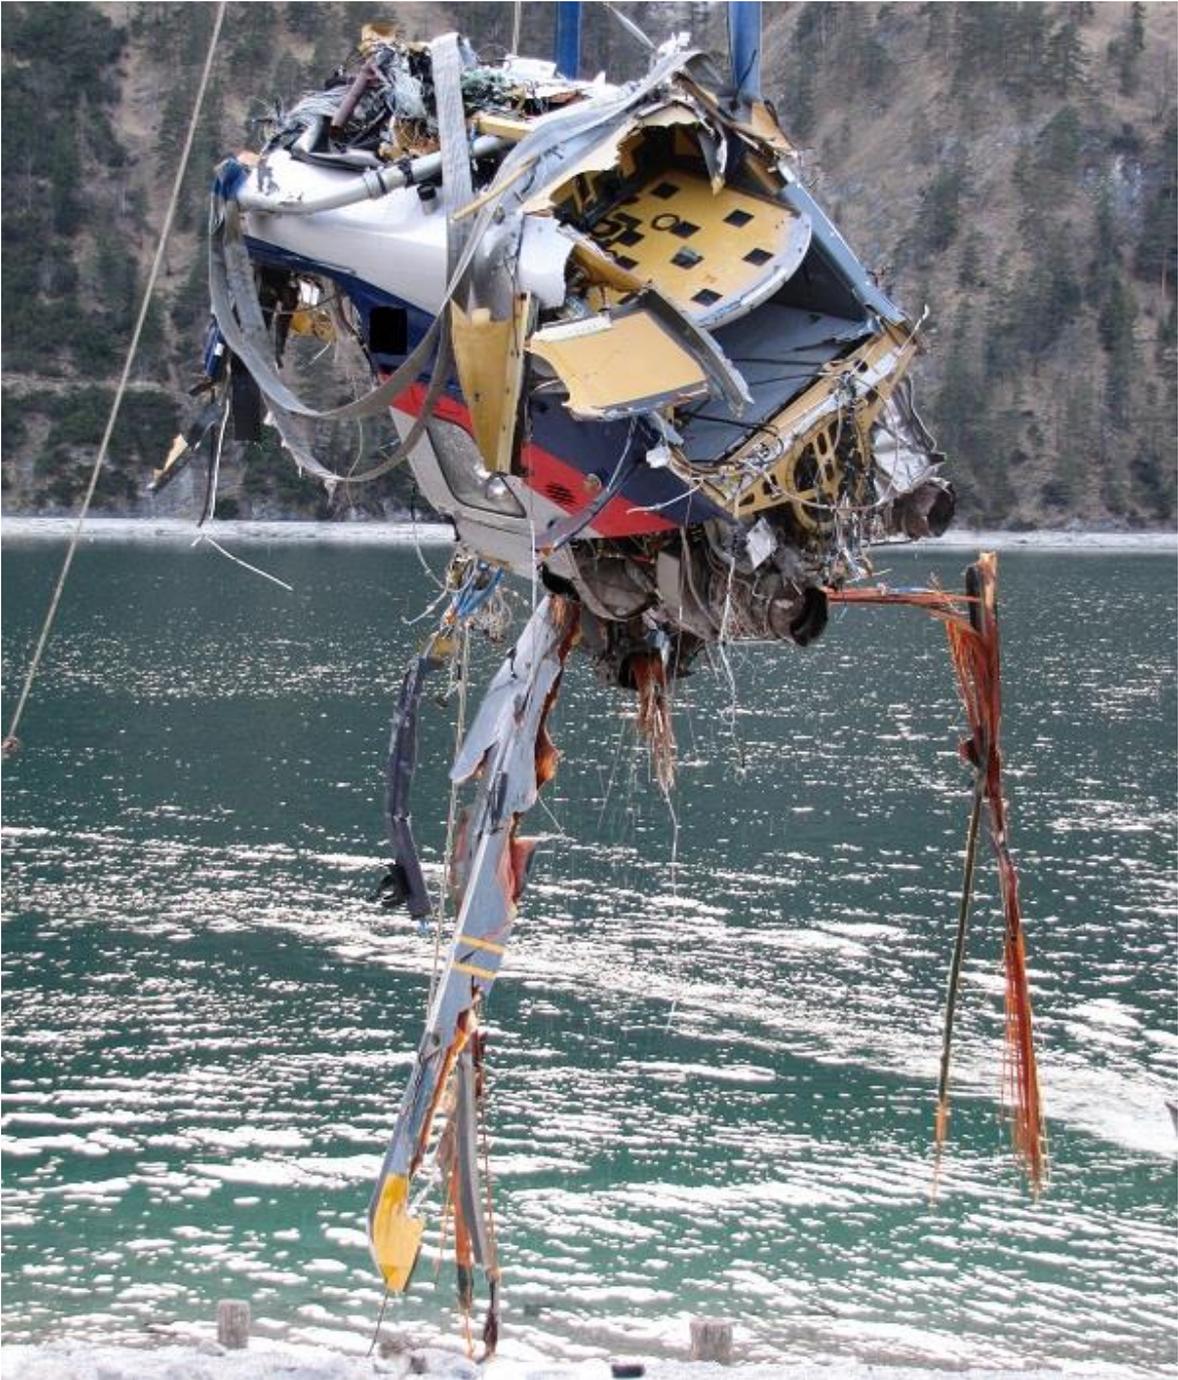
Mehrere Teile der Hauptrotorblätter sowie einer Hauptrotorblattwurzel trieben an der Wasseroberfläche und wiesen Gewaltbrüche auf. Beide Pilotensitze und zwei hintere Sitze wurden in ihrer Gesamtheit mit Teilen des Kabinenbodens aus dem Hubschrauber gerissen.

Abbildung 18: Übersichtsaufnahme des Hauptwracks

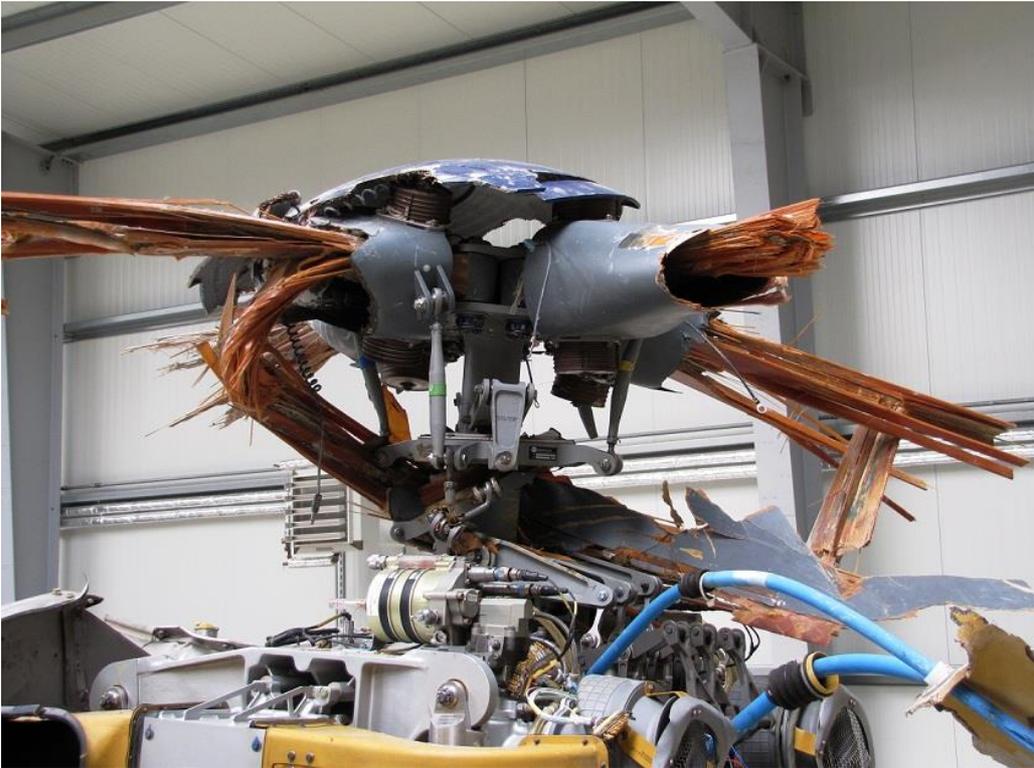
Abbildung 19: Detailansicht Rotormast mit Flex Beam

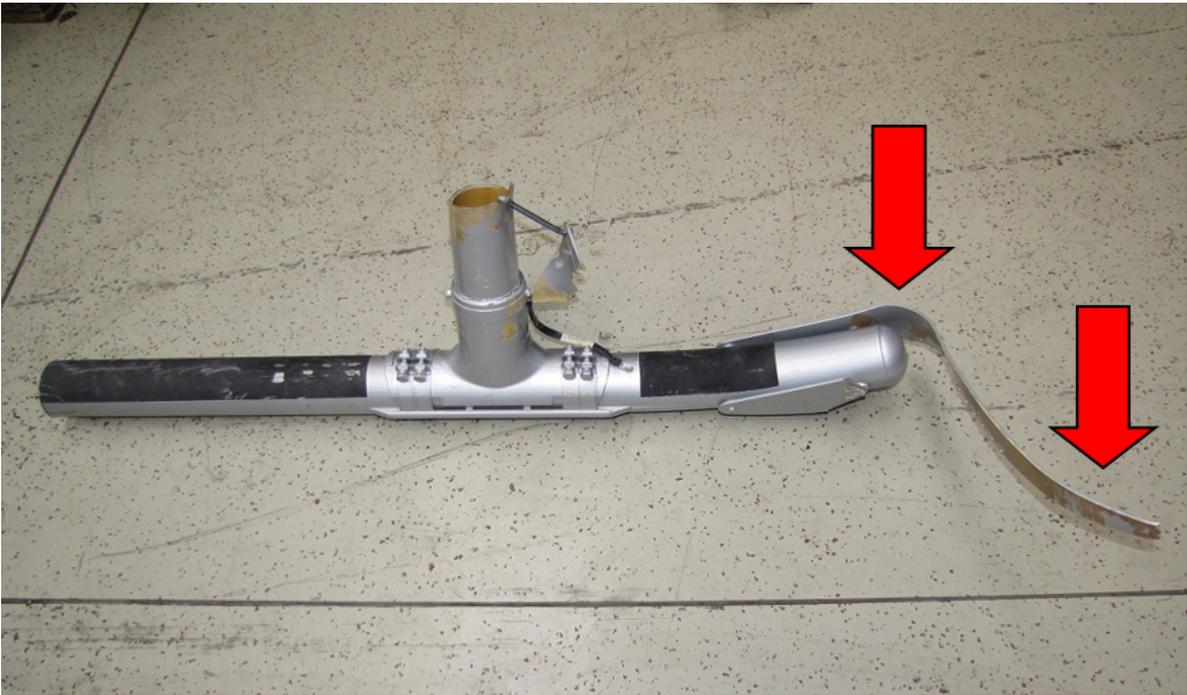
Abbildung 20: Detailansicht der rechten vorderen Kufe

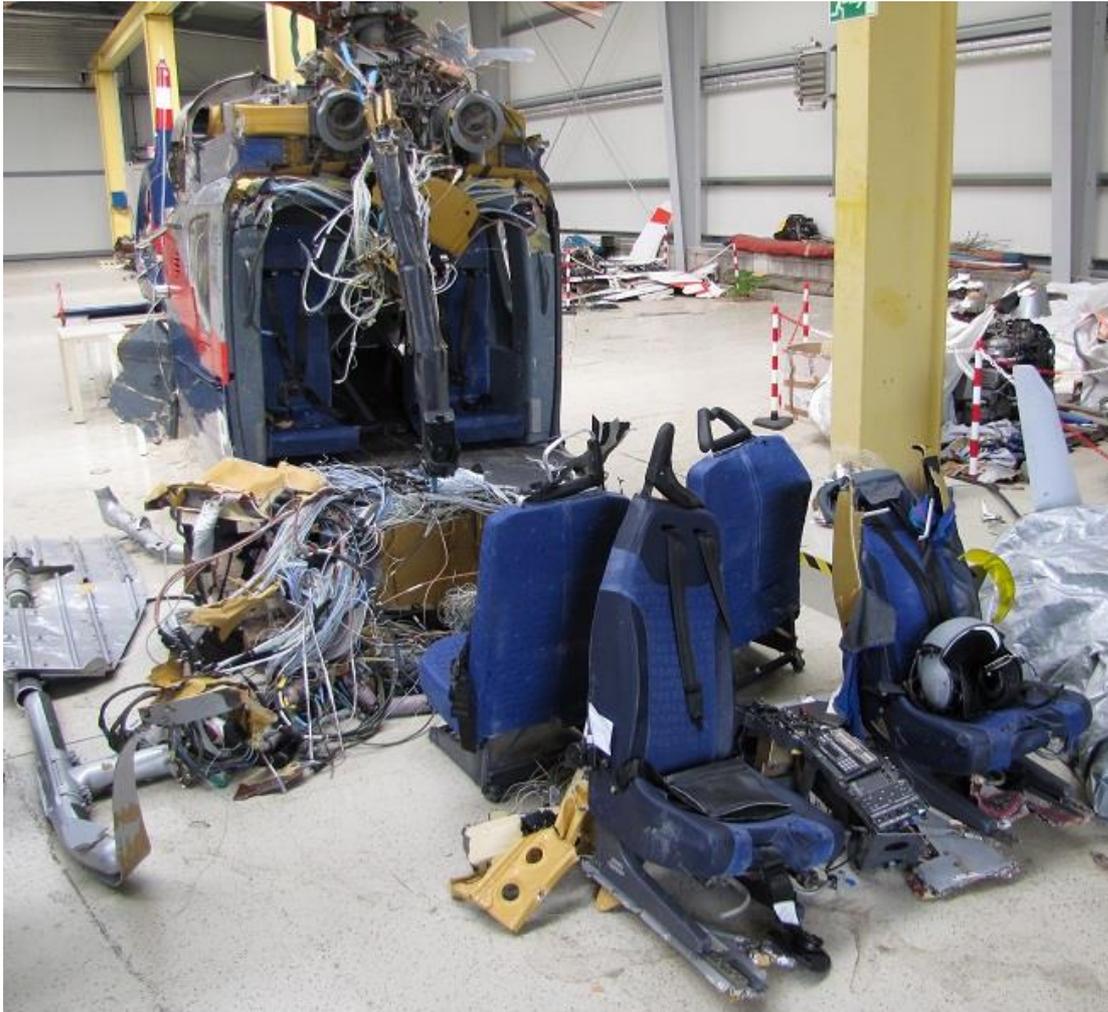
- Rechter hinterer Passagiersitz: Gurtschloss geschlossen, Gurtbänder, Gurtschloss sowie die Kopfstütze wiesen keine Beschädigungen oder Beeinträchtigungen auf.
- Linker hinterer Passagiersitz (Pax 3, welcher in Vorderthiersee-Breiten das Luftfahrzeug verlassen hat): Gurtschloss geschlossen, Gurtbänder, Kopfstütze sowie das Gurtschloss waren unbeschädigt. Es wurden keine Beeinträchtigungen der Funktion festgestellt.

- Rechter vorderer Passagiersitz (Pax 2): Gurtschloss geöffnet, an Gurtbändern und Gurtschloss waren keine sichtbaren Schäden oder Beeinträchtigung der Funktion feststellbar. Die Kopfstütze wurde deformiert bzw. verbogen vorgefunden.

- Linker vorderer Passagiersitz (Pax 1): Gurtschloss geöffnet, an den Gurtbändern sowie am Gurtschloss waren keine sichtbaren Schäden oder Beeinträchtigung der Funktion feststellbar. Die Kopfstütze wurde deformiert bzw. verbogen vorgefunden.

- Pilotensitz: Gurtschloss war geöffnet, an den Gurtbändern sowie am Gurtschloss waren keine sichtbaren Schäden oder Beeinträchtigung der Funktion feststellbar. Die Kopfstütze wurde deformiert bzw. verbogen vorgefunden.

- Co-Pilotensitz: Gurtschloss war geöffnet, an den Gurtbändern als auch am Gurtschloss waren keine sichtbaren Beschädigungen oder Beeinträchtigung der Funktion feststellbar. Die Kopfstütze wurde vom Sitz aufprallbedingt weggerissen bzw. getrennt.

Abbildung 22: Sitze sowie Hauptwrack

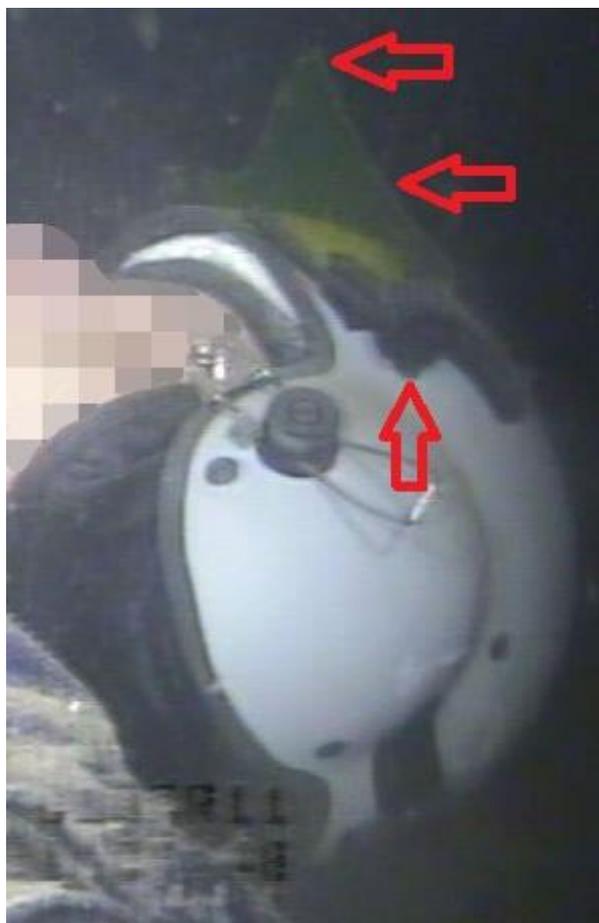
Die beiden Visiere können für die Bedienung mit der linken oder rechten Hand konfiguriert werden. Der Helm des verunfallten Piloten war für die Bedienung mit der linken Hand konfiguriert, mit einem gelbfarbenen inneren Visier versehen und wies deutlich sichtbare Beschädigungen auf. Teile des Visier-Gehäuses, welches am Helm mittels Schrauben befestigt wird, waren mitsamt dem äußeren Visier nach oben links hin weggebrochen.

Abbildung 23: Schutzhelm des Piloten vor der Bergung aus dem Achensee

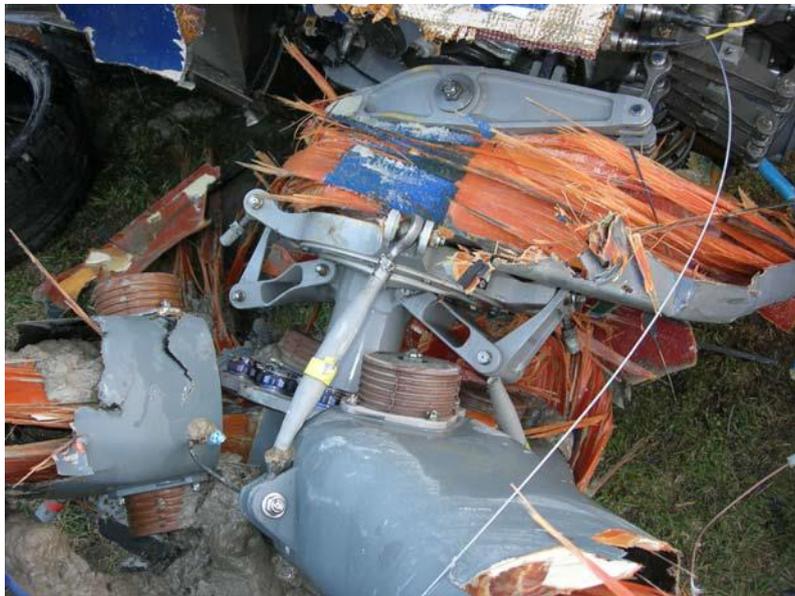
Es wurden die geborgenen Gestänge der Hubschraubersteuerung sowie Teile des Haupt- bzw. Heckrotorantriebes und der Hydraulik untersucht. Dabei ergaben sich keine Hinweise auf einen technischen Mangel. Die Beschädigungen der Rotorblätter wiesen darauf hin, dass sie zum Zeitpunkt des Unfalls durch die Triebwerke angetrieben wurden.

Bild: Rotorblätter und Steuerstangen.

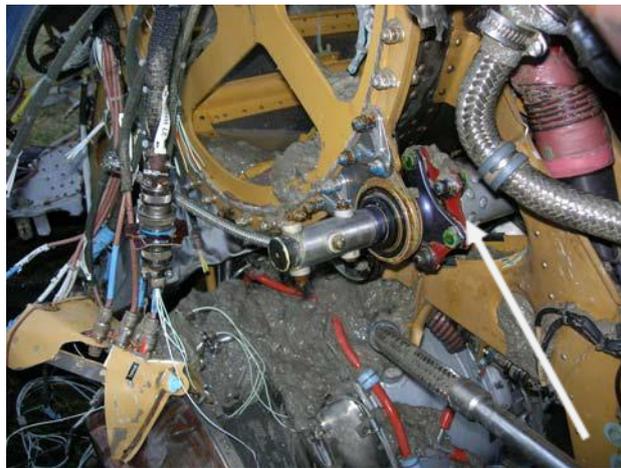
Die Verbindungen der Antriebswelle waren kraftschlüssig verbunden.

Bild: Heckrotorantriebswelle abgerissen mit Flex couplings

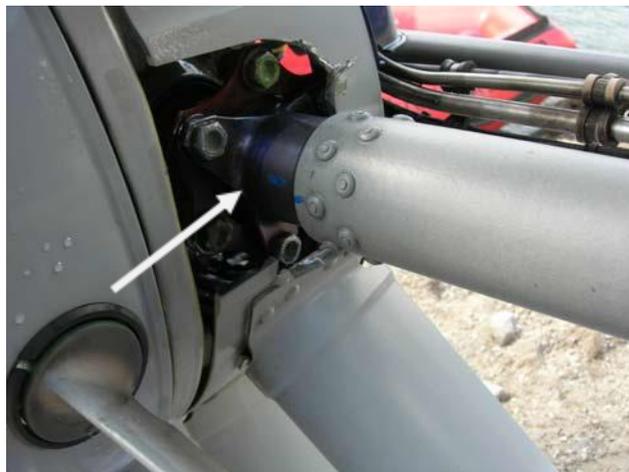
Bild: Heckrotorantriebswelle mit Flexcouplings

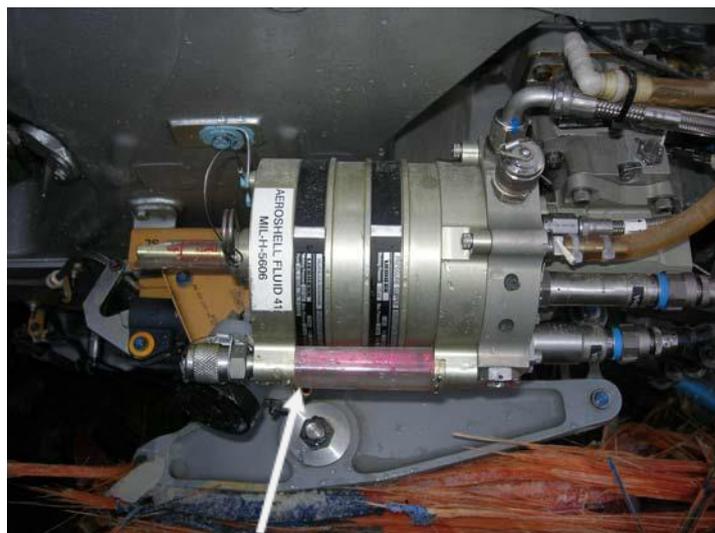
Da es auf Grund der Aufzeichnungen bis zum Unfall Fluglagenänderungen gegeben hat, keine „Caution Indications“ aufgezeichnet waren und die Hydraulikanlage vollkommen gefüllt war (keine Luftblasen im System sichtbar) kann nicht angenommen werden, dass es zu einem Ausfall der Hydraulik gekommen ist.

Bild: Hydraulikanlage mit Füllstandsanzeige

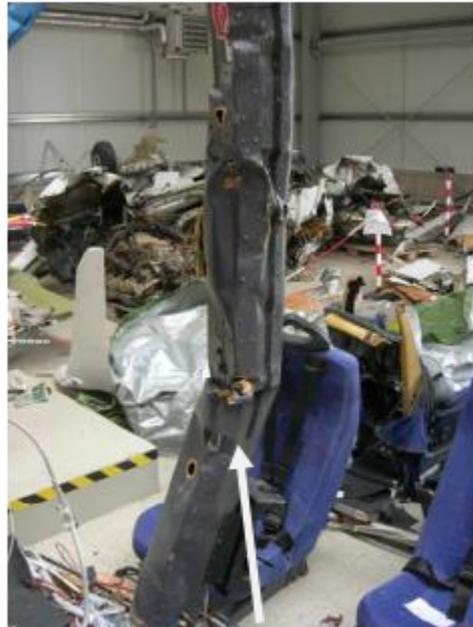
Bild: Centerpost

Nachdem die Ergebnisse der Auswertung der genannten Speicherelemente vorlagen, wurde das Wrack des Hubschraubers erneut durch zwei Mitarbeiter der Flugunfallkommission gemeinsam mit zwei Mitarbeitern des Wartungsbetriebes am 04. Mai 2011 in den Räumlichkeiten der Unfalluntersuchungsstelle / Fachbereich Luftfahrt, 1210 Wien, untersucht. Dabei wurde die Sitzposition der PAX in Verbindung mit den Beschädigungen an den rückwärtigen Sitzen und am Centerpost analysiert.

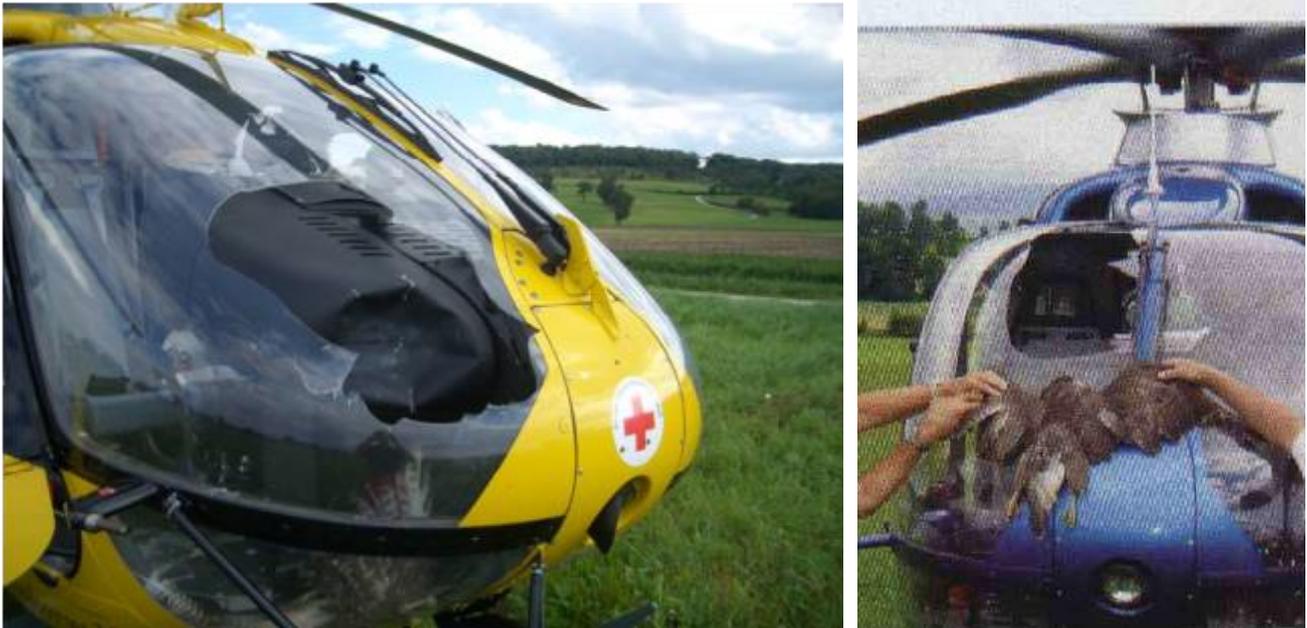
Plexiglasscheibe des Hubschraubers durchbrochen wird und der Vogel und Scheibensplitter mit großer Wucht in das Cockpit eindringen.

Bilder: beispielhafte Beschädigungen von Hubschraubern nach Vogelschlag
