Untersuchungsbericht

Unfall mit dem Motorflugzeug der Type Cessna 172 S,
am 04.07.2018, um ca. 08:12 Uhr UTC am Flugplatz Vöslau - LOAV,
Gemeinde Kottingbrunn, A-2542, Niederösterreich, Österreich
GZ.: 2022-0.878.769

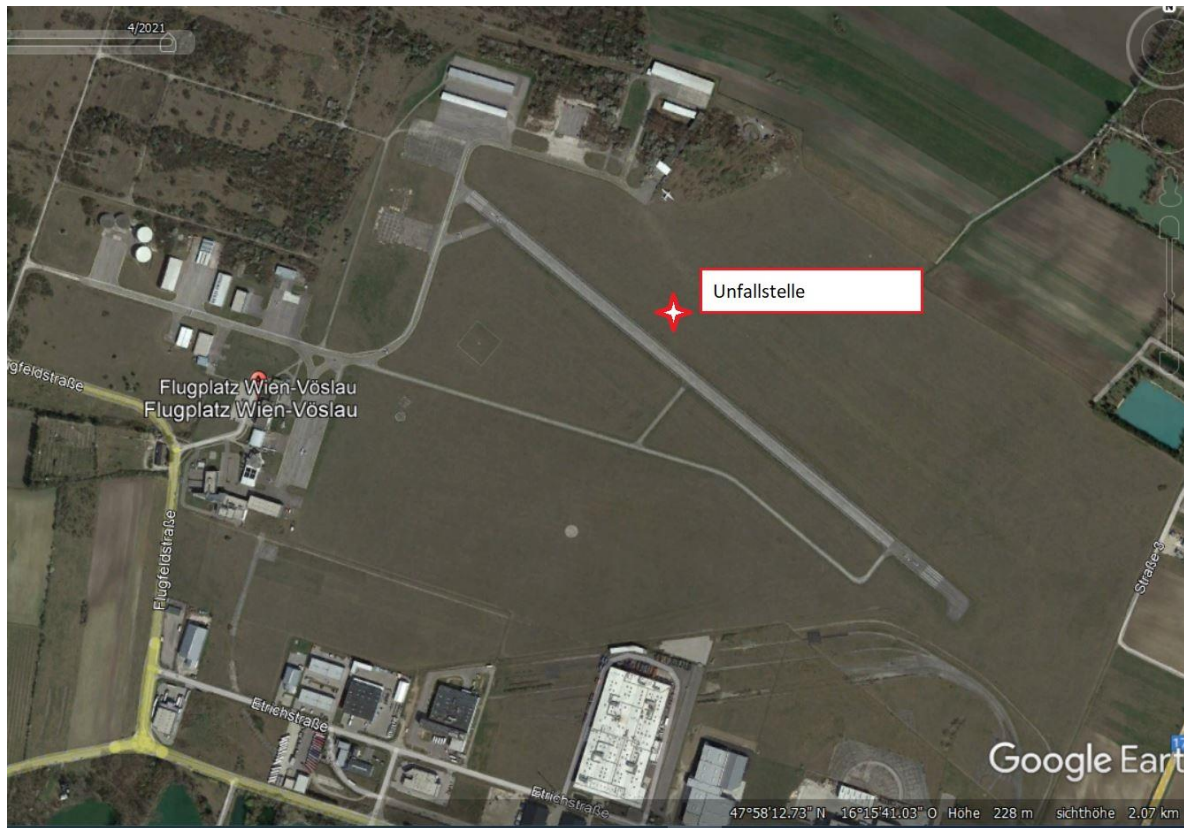
Abbildung 1 Unfallstelle am Flugplatz Vöslau LOAV

Unmittelbar bzw. direkt nach dem Abheben ging das Luftfahrzeug in einen immer steileren Steigflug über, erfuhr daraufhin bzw. in weiterer Folge nach kurzer Zeit einen Strömungsabriss, kippte über die rechte Tragfläche ab, und schlug kurz darauf in einem steilen bzw. annähernd senkrechten Winkel zum Boden, rechts neben der asphaltierten Betriebspiste 31L, in einem Winkel von ca. 60° zu dieser, auf der Grasfläche auf.

Durch die Wucht des Aufpralls und das Rückdrehmoment des Propellers, welcher bei dem heftigen Aufprall und aufgrund der anstehenden vollen Motorleistung von der Kurbelwelle abriss, drehte sich das Luftfahrzeug um den Drehpunkt des äußeren Endpunktes der rechten Tragfläche ein wenig zurück und kam dann in seiner endgültigen Position neben der Betriebspiste 31L zu liegen. Die Aufschlagsmarken der Tragflächen waren danach über die komplette Länge derselben im Grasboden deutlich sichtbar.

Das Luftfahrzeug behielt nach dem Aufschlagen auf dem Boden aufgrund der erheblichen Deformationen und Schäden auch die Endlage des annähernd senkrechten Winkels zum Boden. Die Oberseite der Tragflächen bzw. des Cockpits zeigten in dieser bestehenden Endlage annähernd in südöstliche Richtung bzw. in Richtung der Betriebspiste 13R.

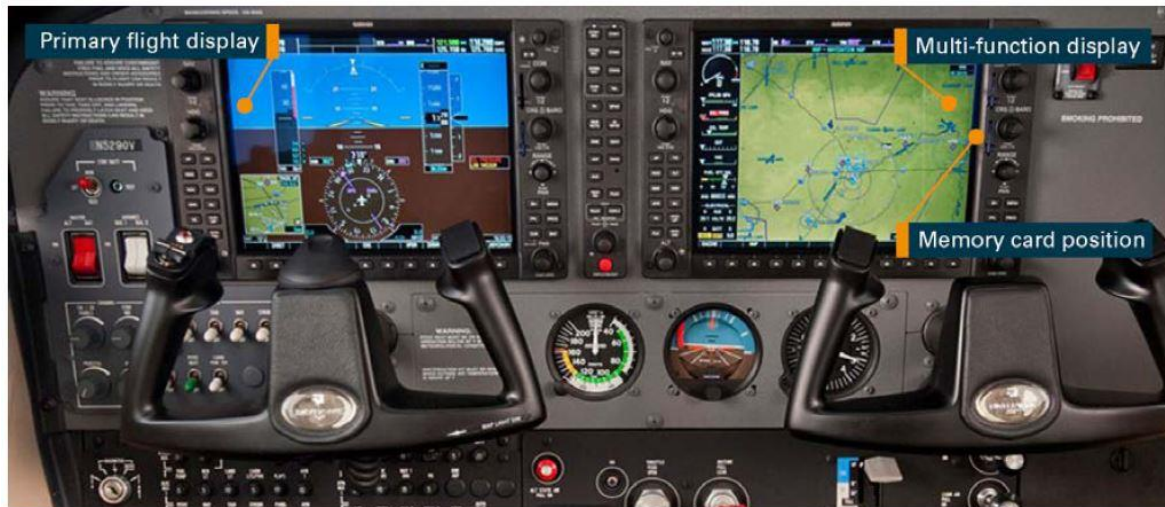
Abbildung 3 Cockpitsicht Cessna 172 S mit Avioniksystem Garmin G 1000

Die gesamte Avionik bzw. die Cockpitausrüstung und die oa. Anzeigedisplays bzw. Instrumente wiesen aufgrund des heftigen Aufpralls einen erheblichen Zerstörungsgrad auf bzw. waren die beiden Displays vollständig zerstört.

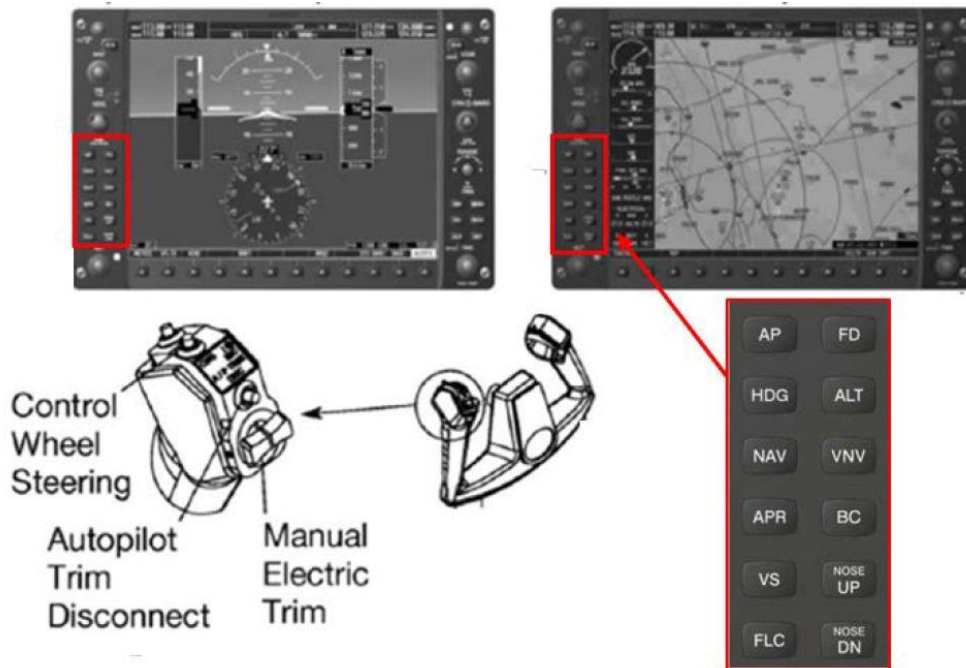
Abbildung 4 Bedienelemente des Autopiloten und der elektrischen Trimmung am Steuerhorn des Piloten

Die beiden Steuerhörner sind vom jeweiligen Steuergestänge komplett abgebrochen. Die Bedieneinheit links am Steuerhorn des Piloten für die elektrische Trimmungsverstellung MET, den „Autopilot Trim Disconnect“- Schalter AP DISC und den „Control Wheel Steering“- Schalter CWS ist vom Steuerhorn komplett abgetrennt bzw. herausgebrochen und es waren nur mehr die losen Kabel sichtbar.

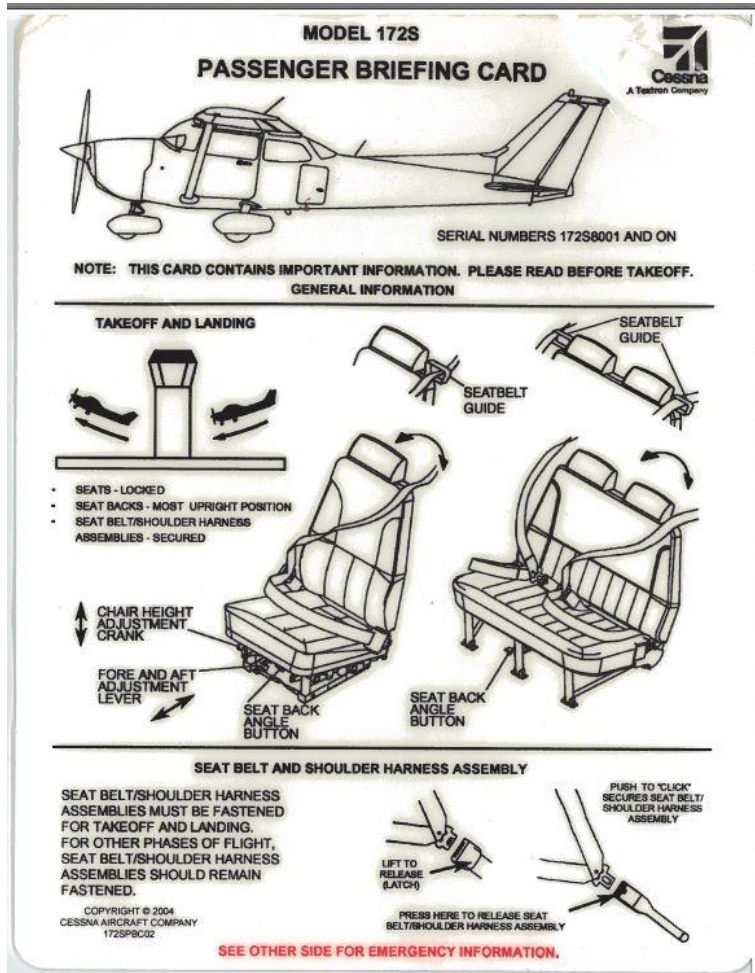
Abbildung 5 Passenger Briefing Card des Herstellers für Cessna 172S

am rechten Steuerhorn aufgrund Erschreckens bzw. eines „Startle Effects“ ist daher im Bereich des Möglichen anzusiedeln.

- Page 42. The report recommends that a passenger briefing card indicate where a passenger should hold on for “sudden flight situations.” The NTSB does not see any support for this recommendation in the report; thus, we do not agree with this recommendation.
