Untersuchungsbericht

Tödliche Verletzung einer Person in der Haltestelle Puch bei Hallein
am 04. Oktober 2017

GZ.: BMVIT-795.389-IV/SUB/SCH/2017

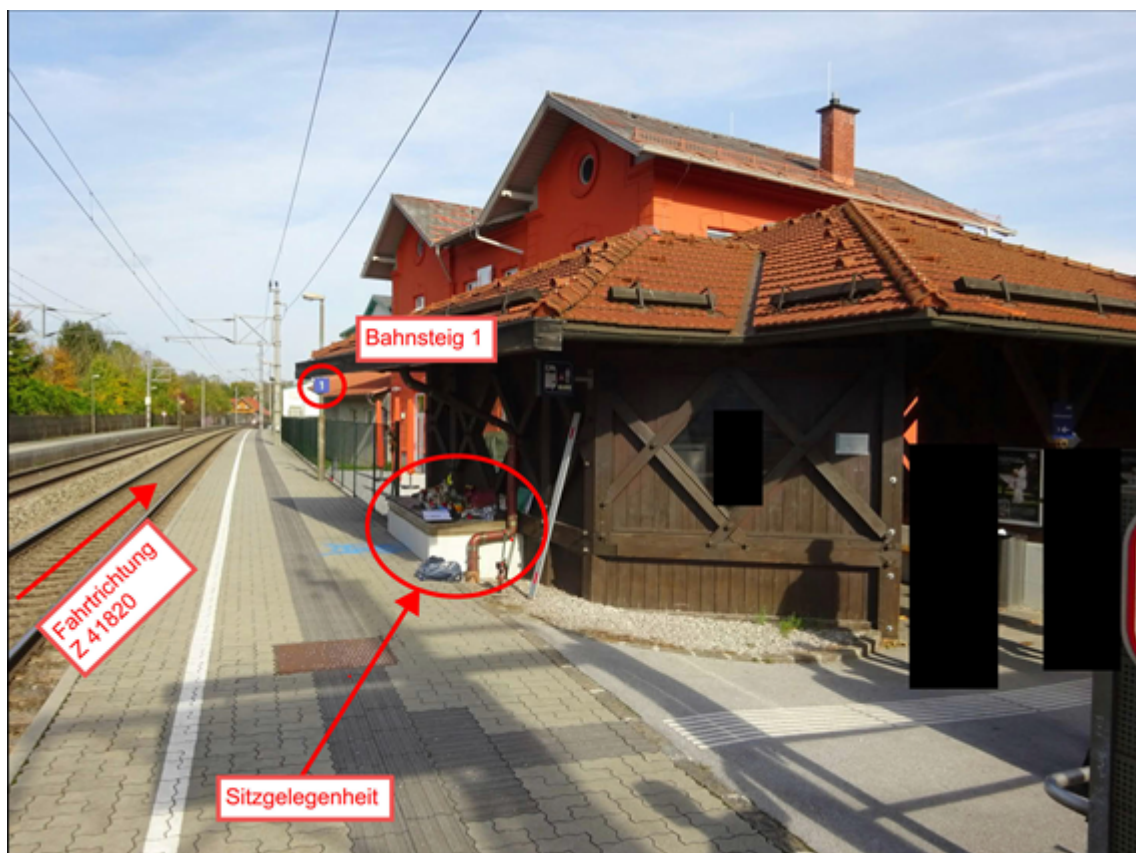
Abbildung 2: Ereignisstelle auf Bahnsteig 1

Unmittelbar vor der Sitzgelegenheit (siehe Abbildung 2) wurde der Kinderwagen abgestellt. Nach der Sitzgelegenheit bildet ein Maschendrahtzaun bis zum Ende des Bahnsteigs die Abgrenzung zum benachbarten Grund. In diesem Bereich wurde keine Lärmschutzwand errichtet.

Die Kennzeichnung der freizuhaltenden Fläche gem. § 20 Abs. 3 EisbBBV 2008 ist am gesamten Bahnsteig vorhanden („weiße Sicherheitslinie“ gem. Hausordnung). Der Kinderwagen war außerhalb der gekennzeichneten Fläche (Gefahrenraum) im Bereich der Sitzgelegenheit abgestellt.

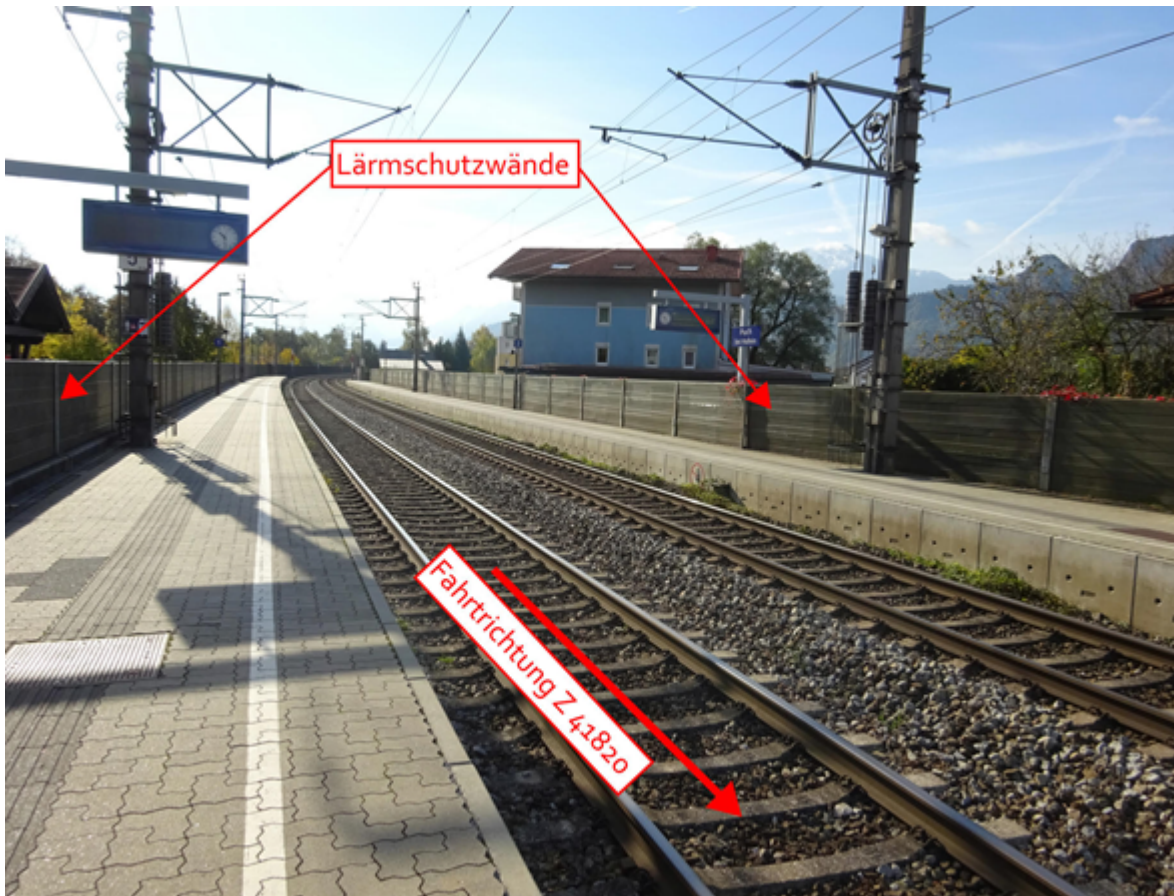
Abbildung 3: Hst Puch bei Hallein, Annäherungsbereich zur Ereignisstelle

Abbildung 3 zeigt den Bereich der Hst Puch bei Hallein, aus der sich Z 41820 der Ereignisstelle annäherte.

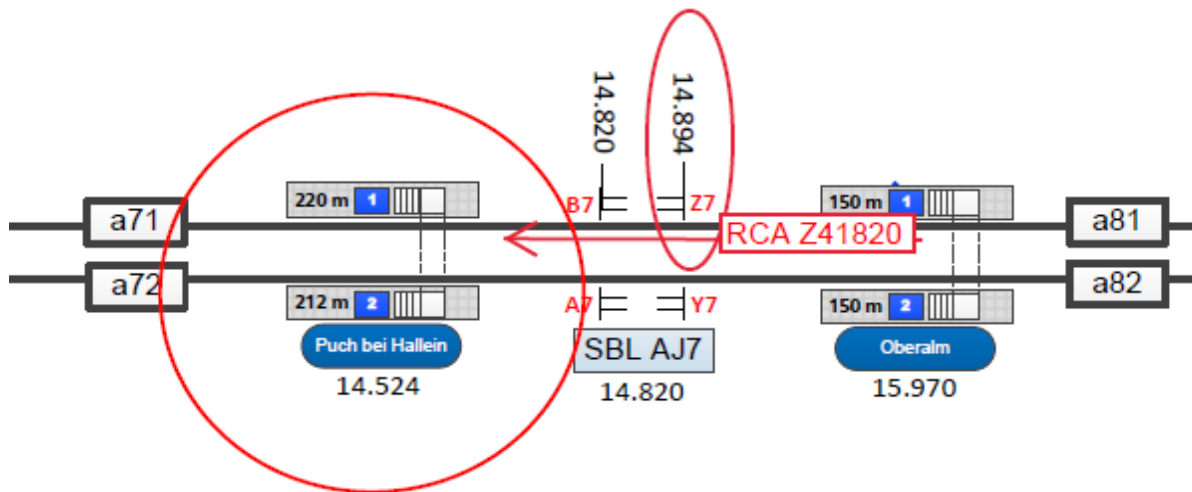
Abbildung 4: Lageskizze der Hst Puch bei Hallein

Abbildung 4 zeigt eine Lageskizze der Hst Puch bei Hallein mit dem Zwischensignal „Z 7“. Die Bahnsteiglängen in der Abbildung sind gegenüber der Bsb Puch bei Hallein vertauscht angegeben (gem. Bsb Bahnsteig 1 Länge 212m).
