Abschlussbericht

Unfall mit dem Motorflugzeug der Type AQUILA AT01,
am 14.09.2016, um ca. 14:09 Uhr UTC im Steißbachtal (Vallugabahn),
Gemeinde St. Anton/Arlberg, Bezirk Landeck, Tirol
GZ.: BMVIT-85.241/0002-IV/SUB/ZLF/2019

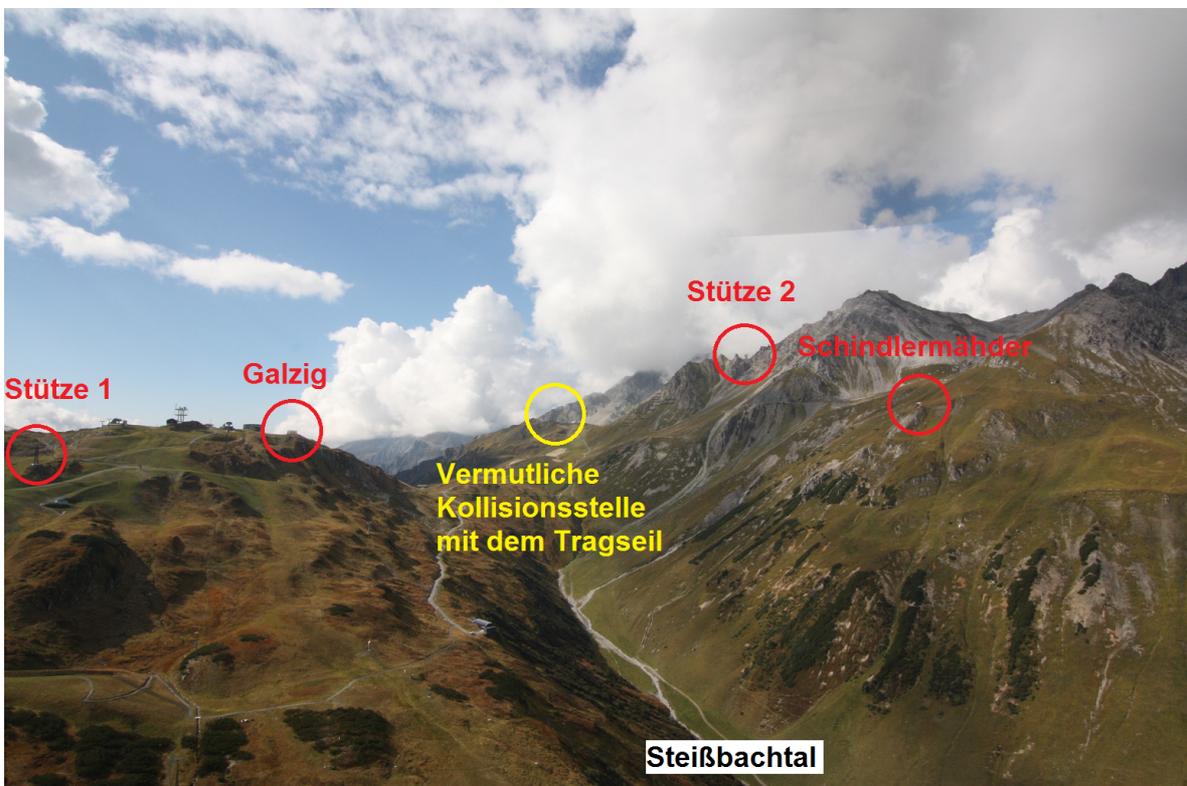
Abbildung 2 zeigt das Tragseil der Personenseilbahn „Vallugabahn I“ zwischen den Stützen 1 und 2 mit der vermutlichen Kollisionsstelle im Bereich des Höchstbodenabstandes der Seilbahn von 255 M GND über dem Talboden des Steißbachtals sowie die Hinderniskennzeichnungsanlagen auf dem Galzig nebst Liftgebäuden und Antennenanlagen und auf dem „Schindlermäher“, aufgenommen in Flugrichtung Westen am 27.09.2016 um ca. 12:45 Uhr.

Abbildung 2: Tragseil der Personenseilbahn „Vallugabahn, I. Teilstrecke“ zwischen den Stützen 1 und 2 mit der vermutlichen Kollisionsstelle; Hinderniskennzeichnungsanlagen auf dem Galzig (links) und auf dem „Schindlermäher“ (rechts)

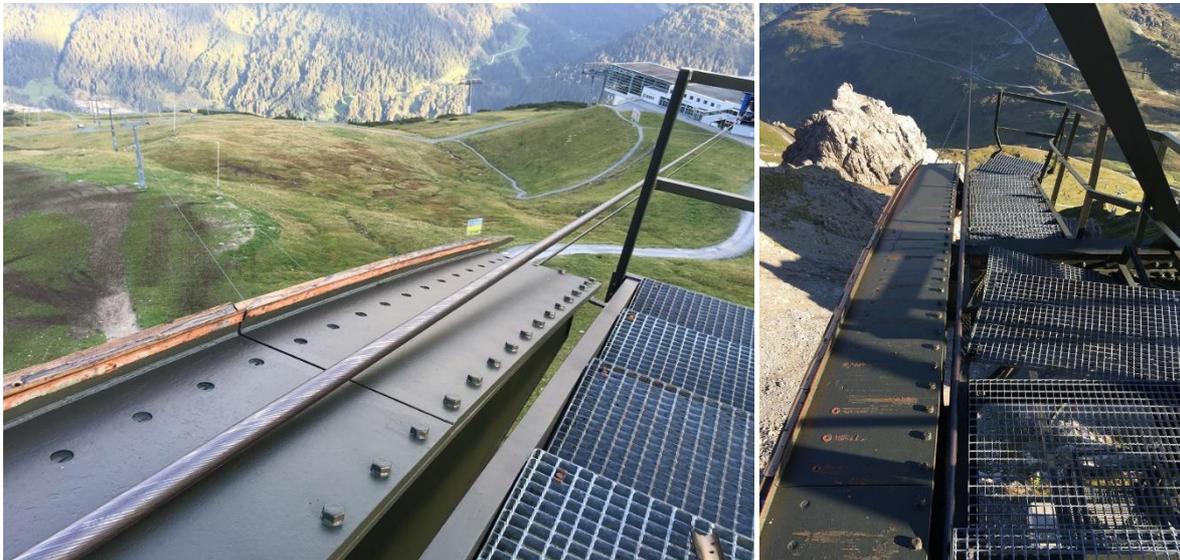
Das Tragseil TII/2 der Personenseilbahn „Vallugabahn, I. Teilstrecke“, wurde durch die Kollision aus dem Bronzeschuh auf der Stütze 2 herausgeschleudert, wobei 2 nebeneinander liegende Drähte beschädigt wurden.

Durch den Anprall des Motorflugzeugs wurde das Tragseil TII/2 im Auflagebereich der Stützen 1 und 2 in Schwingung versetzt, wobei die Montagepodeste der Stütze 1 bergseitig und der Stütze 2 talseitig sowie durch Seilentgleisung die Bronzeeinlagen der Tragseilschuhe auf den Stützen 1 und 2 beschädigt wurden (Abb. 3).

Abbildung 3 zeigt die Seilentgleisung von Tragseil TII/2 im Auflagebereich der Stütze 1 der Personenseilbahn „Vallugabahn, I. Teilstrecke“ und die Seilentgleisung von Tragseil TII/2 im Auflagebereich der Stütze 2 mit Beschädigung des Montagepodests der Stütze 2 jeweils talseitig.

Abbildung 3: Tragseil TII/2 der Personenseilbahn „Vallugabahn, I. Teilstrecke“ im Auflagebereich der Stütze 1 (linkes Bild mit Talstation) und im Auflagebereich der Stütze 2 (rechtes Bild)

Nach Behebung aller Schäden und mehreren Kontrollfahrten ohne Beanstandungen wurde die Wiederaufnahme des öffentlichen Fahrbetriebs am 17.11.2016 von der zuständigen Behörde bewilligt.

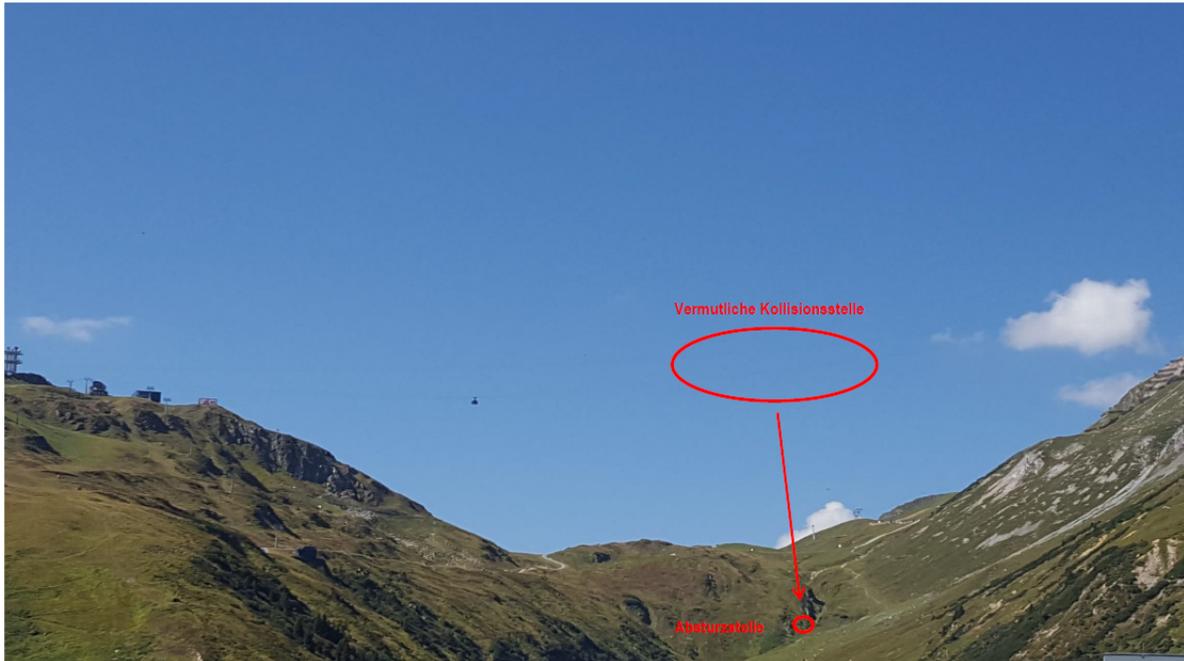
überspannte das Tragseil das in Richtung Westen zum Arlensattel in 2057 M NN ansteigende Steißbachtal und hatte die Seilbahn zwischen den Stützen 1 und 2 einen verlautbarten Höchstbodenabstand von 255 M GND (Abb. 10).

Abbildung 10: Tragseil der Personenseilbahn „Vallugabahn, I. Teilstrecke“ mit Gondel zwischen den Stützen 1 und 2 mit der vermutlichen Kollisionsstelle, Absturzstelle im Steißbachtal, Blickrichtung Westen

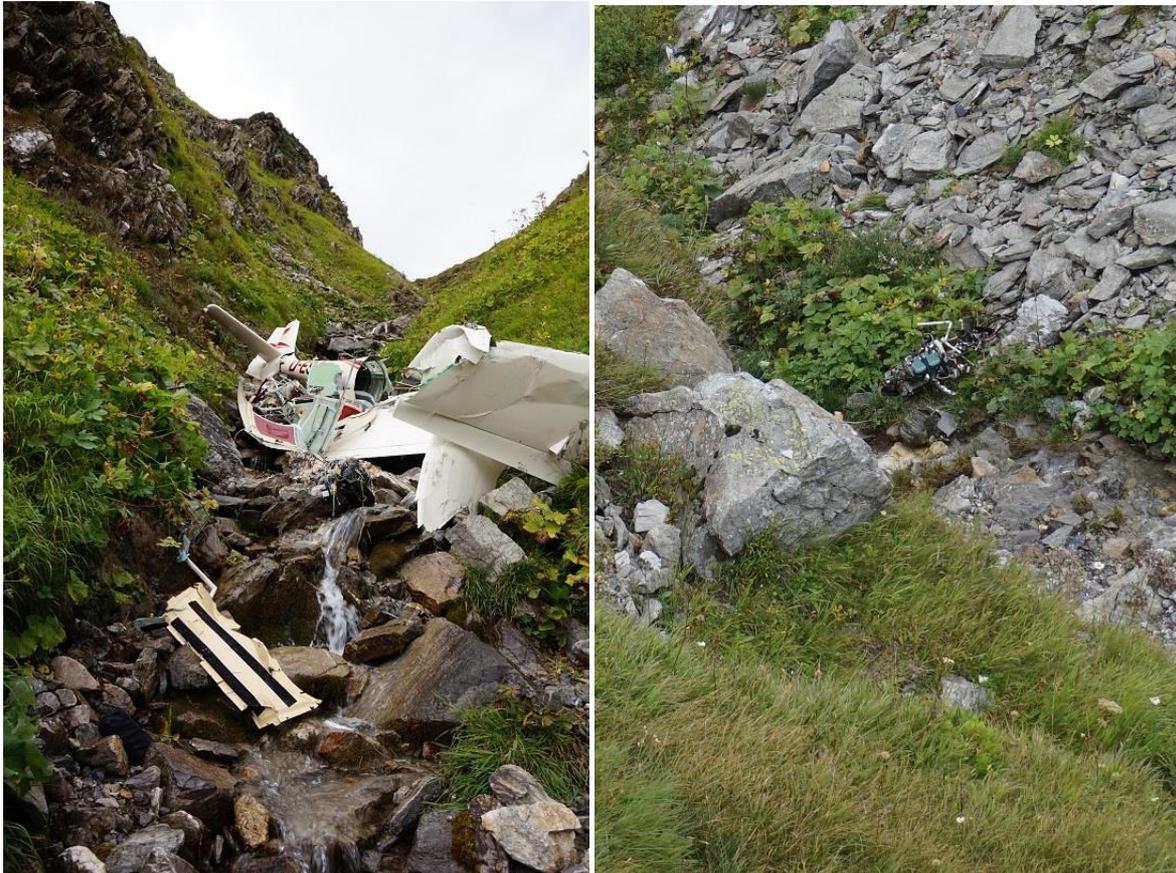
Abbildung 11: Bachbett des Steißbachs mit Hauptwrack (linkes Bild) und Triebwerk (rechtes Bild)

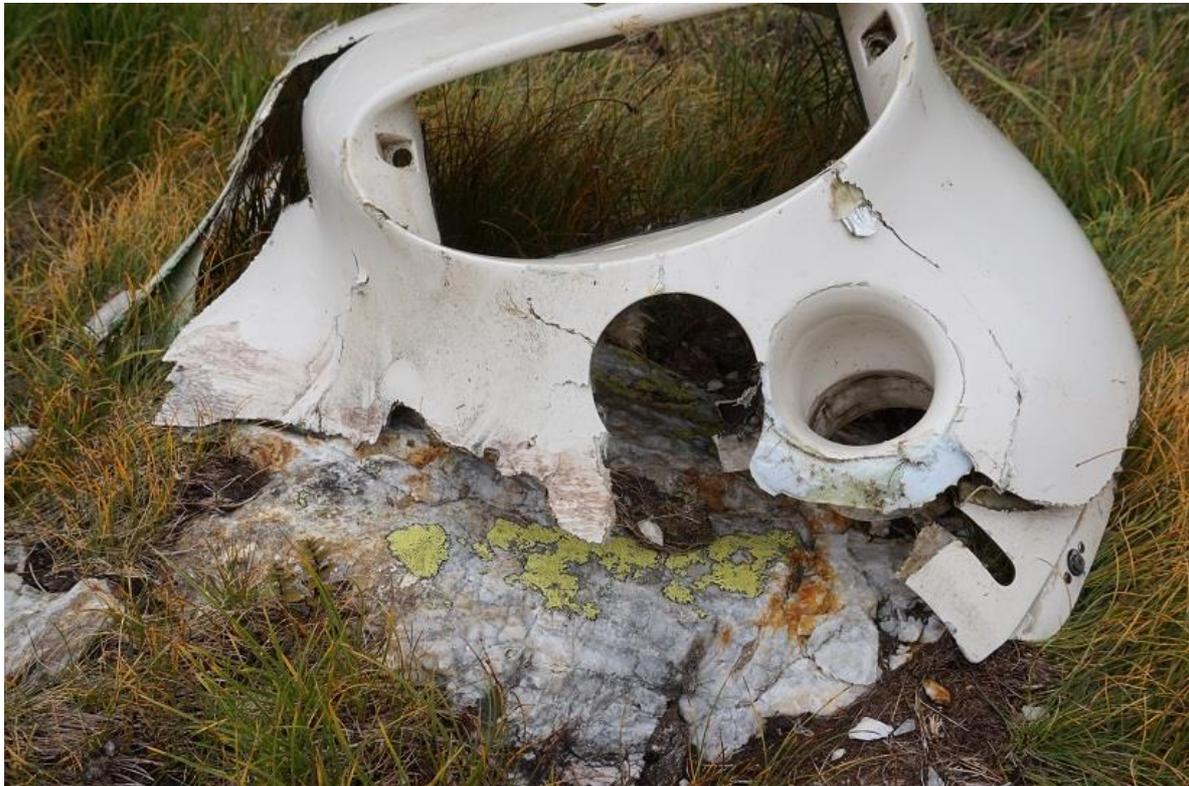
Die Kabine sowie große Teile der Tragflächen waren durch den Aufschlag am Boden zerstört. Das Leitwerk war strukturell nahezu unbeschädigt. Im Bereich der unteren Motorverkleidung

und auf der Unterseite der linken Tragfläche waren Seilabriebspuren vorhanden (Abb. 12 und Abb. 13).

Abbildung 12: Untere Motorverkleidung mit Seilabriebspur

Die Befundaufnahme am Unfallort und die Ergebnisse der technischen Untersuchung des Wracks ergaben keine Hinweise auf Vorschäden oder Mängel, welche auf ein Versagen oder eine Funktionsstörung am Luftfahrzeug und seiner Ausrüstung schließen lassen. Die Abtrennung von Triebwerk, Propeller und linker Tragfläche war auf die Kollision mit dem Tragseil zurückführbar, welche typische Seilabriebspuren an der unteren Motorverkleidung und auf der Unterseite der linken Tragfläche bewirkt hatte.

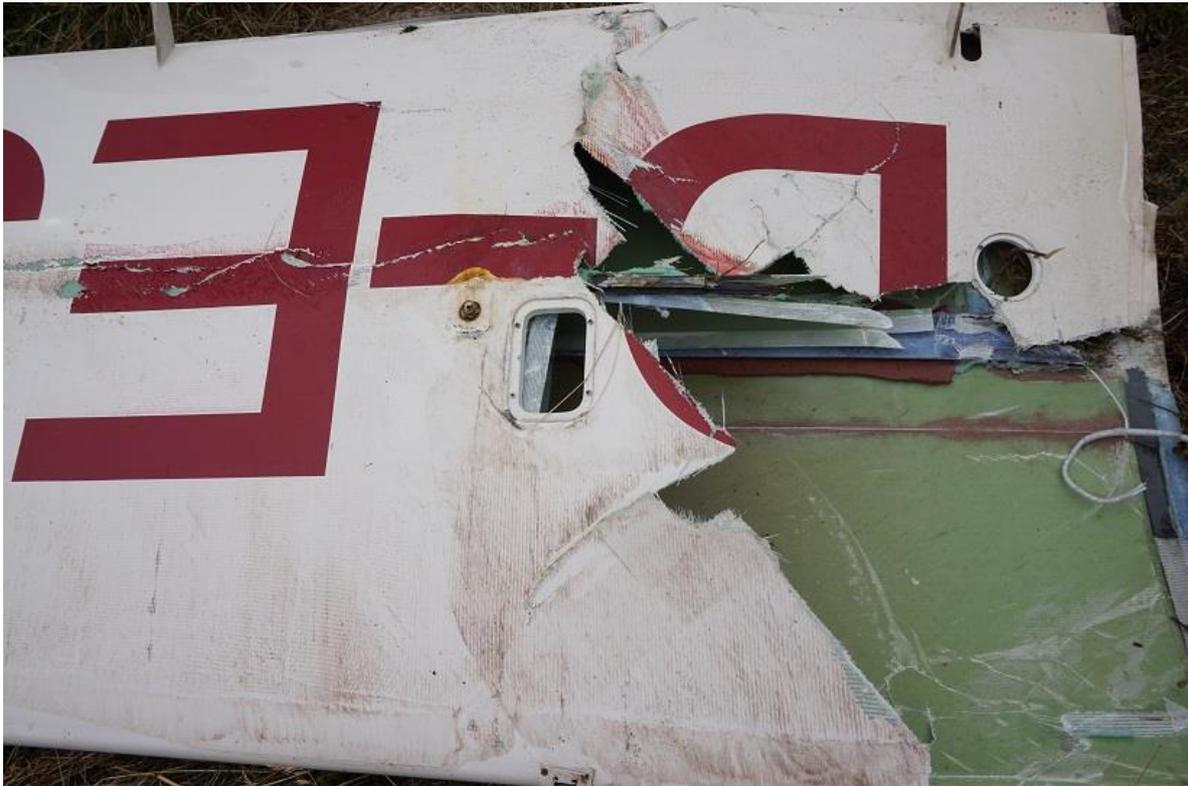
Abbildung 13: Unterseite der linken Tragfläche mit Seilabriebspur

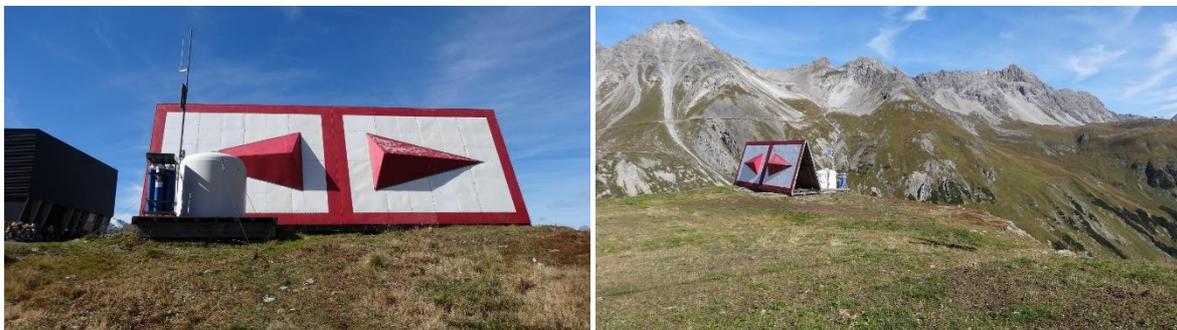
Die rote Lackierung der Warnkörper in Pfeilform auf weißem Hintergrund der rechteckigen Warntafeln auf dem Galzig, war am bergwärts gerichteten Pfeil der in Richtung Osten aufgestellten Warntafel stellenweise verwittert. Auf der Ostseite dieser Warntafel war unterhalb des talwärts zeigenden Pfeils eine Lawinensprenganlage mit weiß lackiertem Container montiert. Neben der Kennzeichnungsanlage befanden sich auf dem Bergrücken des Galzig das Gebäude der Bergstation der Sesselbahn „Tanzbödenbahn“, deren rechteckigen Umriss jenem der Warntafeln entsprach.

Abbildung 15: Ostseite (linkes Bild) und Westseite (rechtes Bild) der Kennzeichnungsanlage auf dem Galzig jeweils mit berg- und talwärts zeigenden Pfeilen, Position der Lawinensprenganlage und der Bergstation der „Tanzbödenbahn“ (linkes Bild)

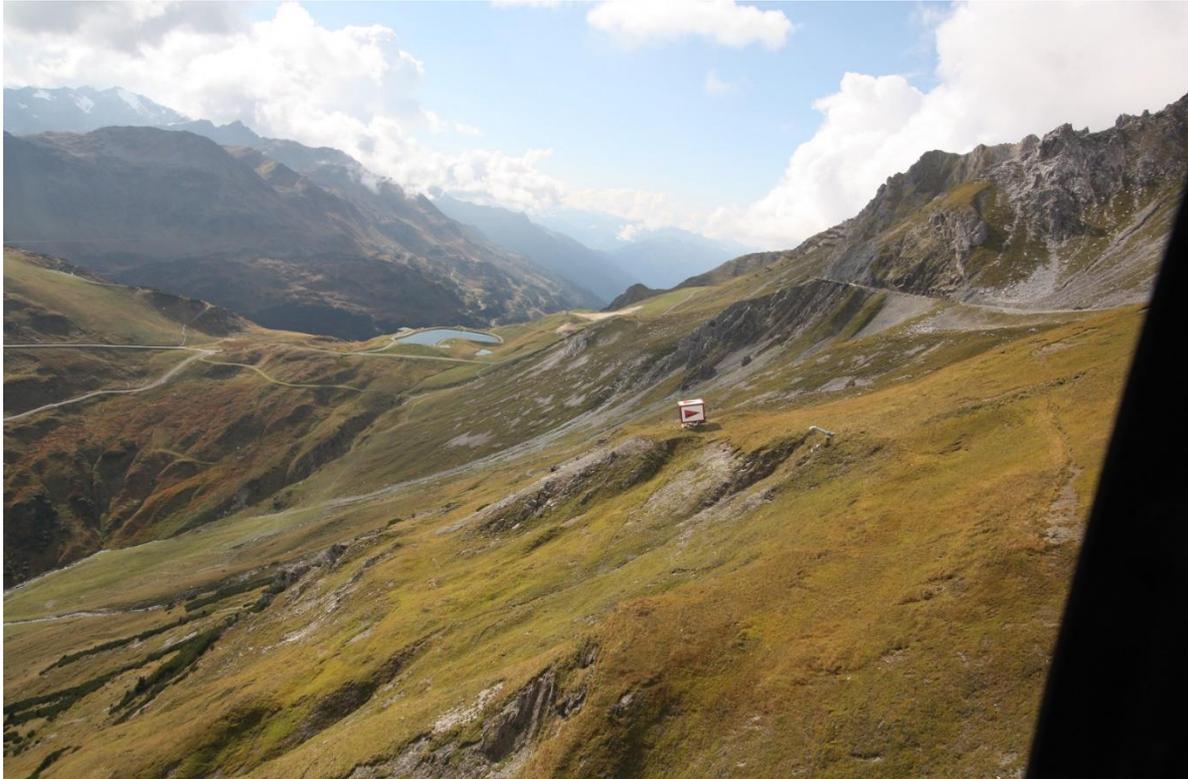
Abbildung 16 zeigt eine Luftaufnahme der Kennzeichnungsanlage auf dem „Schindlermäher“ vom 27.09.2016 um ca. 12:46 Uhr mit bergwärts zeigenden Pfeilen und mit der durch Bodenbewuchs in Grün- und Braun-Farbtönen dominierten Geländeoberfläche im Anflug von Osten nach Westen mit Blickrichtung Arlensattel.

Abbildung 16: Kennzeichnungsanlage auf dem „Schindlermäher“ im Anflug von Osten nach Westen mit Blickrichtung Arlensattel

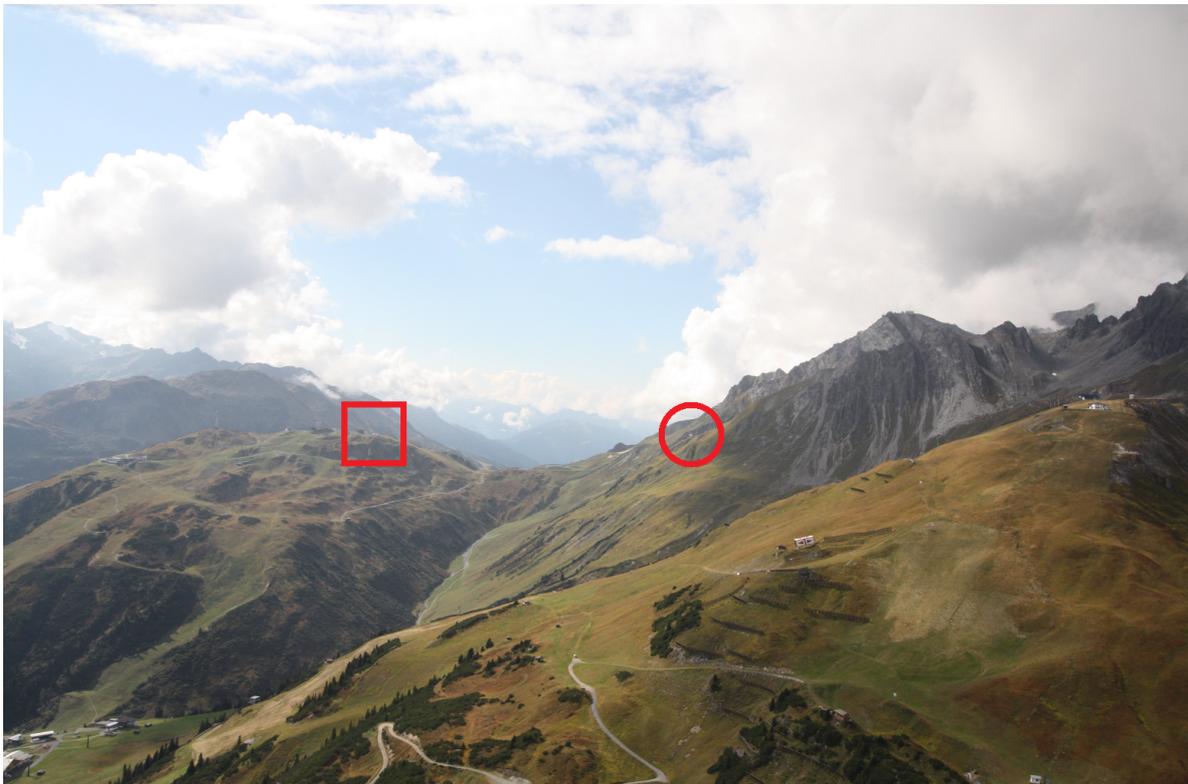
Abbildung 17 zeigt eine Luftaufnahme der Kennzeichnungsanlagen auf dem „Kapall“ vom 27.09.2016 um ca. 12:48 Uhr mit berg- und talwärts zeigenden Pfeilen, auf dem Galzig am Nordhang des Steißbachtals (Quadrat) und auf dem „Schindlermäher“ am Südhang des Steißbachtals (Kreis) mit der durch Bodenbewuchs in Grün- und Braun-Farbtönen dominierten Geländeoberfläche im Anflug von Osten nach Westen.

Abbildung 17: Kennzeichnungsanlagen auf dem „Kapall“ am Hang unterhalb des Kapall-Gipfels (im Vordergrund), auf dem Galzig (Quadrat) und auf dem „Schindlermäher“ (Kreis) im Anflug von Osten nach Westen

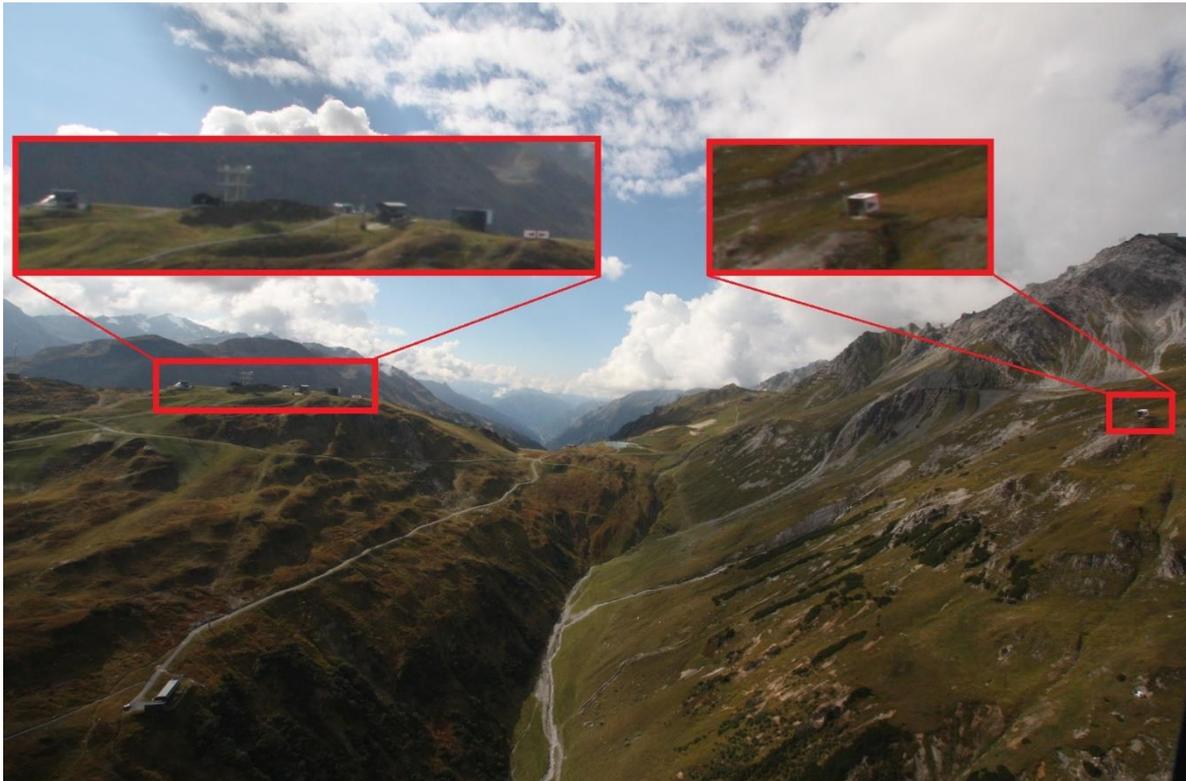
Abbildung 18 zeigt eine Luftaufnahme der Kennzeichnungsanlagen auf dem Galzig nebst Liftgebäuden und Antennenanlagen sowie auf dem „Schindlermäher“ vom 27.09.2016 um ca. 12:46 Uhr im Anflug von Osten nach Westen über dem Steißbachtal mit Blickrichtung Arlensattel.

Abbildung 18: Kennzeichnungsanlagen auf dem Galzig und auf dem „Schindlermäher“ im Anflug von Osten nach Westen über dem Steißbachtal mit Blickrichtung Arlensattel
