Untersuchungsbericht

Bundesanstalt für Verkehr
Sicherheitsuntersuchungsstelle des Bundes
GZ: BMVIT-795.366/0001-IV/BAV/UUB/SCH/2015

Kollision Z 47980 mit Kinderwagen in Hst. Linz-Ebelsberg am 8. April 2015

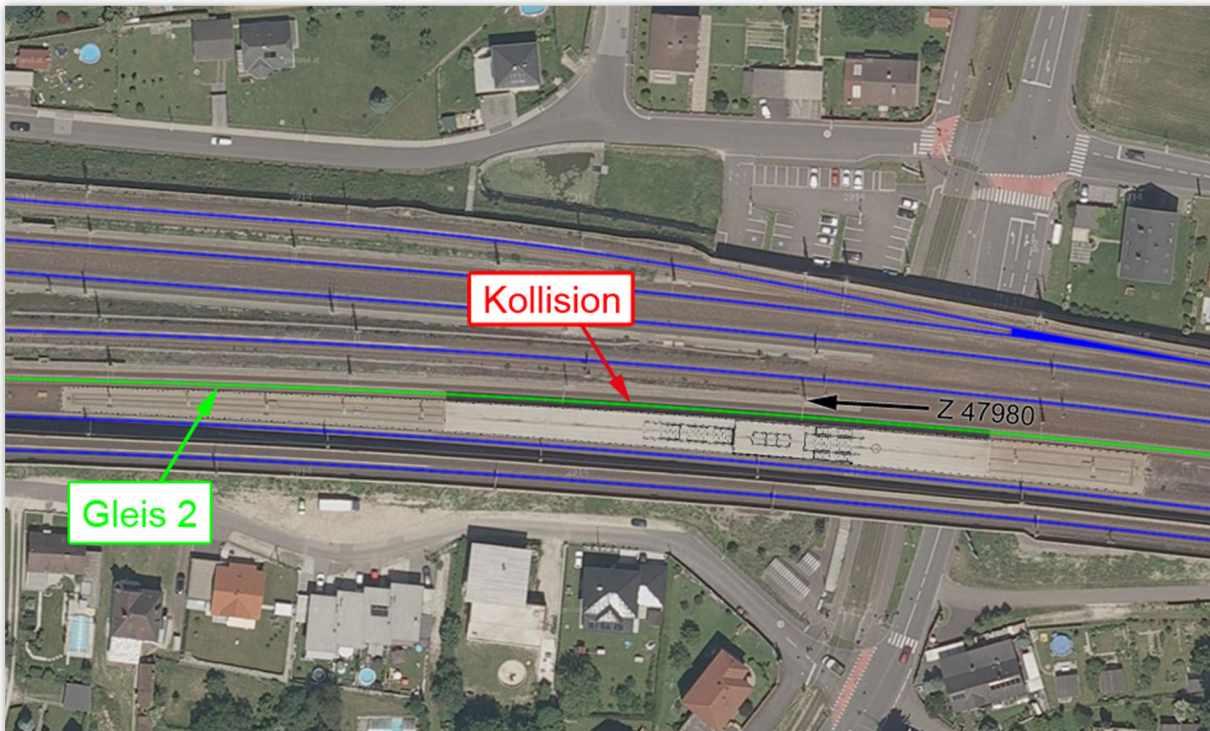
Abbildung 2: Kollisionsstelle Gleis 2, Bahnsteig 2 (Quelle basemap.at und ÖBB Infra)

Die Hst Linz-Ebelsberg liegt in einem leichten Linksbogen und ist als 250 m langer Inselbahnsteig ausgeführt. Das Gleis 2 liegt direkt am Bahnsteig 2. Die Kante des Bahnsteigs 2 liegt in einem Übergangsbogen des Linksbogens mit etwa 3.200 m Radius bei einer Überhöhung von 35 mm. Der Zugang zum Inselbahnsteig erfolgt über Stiegen und Lifte aus dem Untergeschoß. Die Überdachung der Stiegen- und Liftanlagen mit einer Länge von etwa 125 m liegt asymmetrisch näher in Richtung Wien.

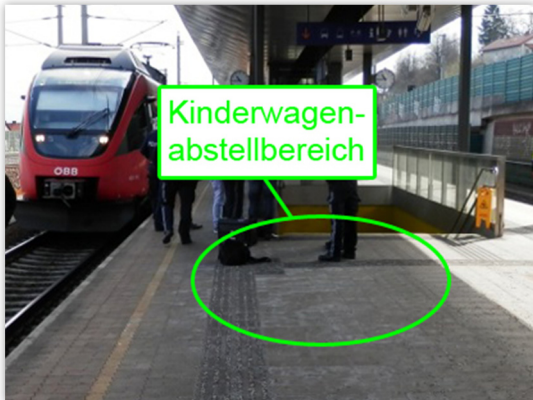
Abbildung 6: Abstellbereich des Kinderwagens

Da die Abstellung des Kinderwagens am Bahnsteig in keinem Erfassungsbereich der vorhandenen Sicherheitsüberwachungskameras zu sehen war, kann anhand der vorliegenden Aussagen (→ 7.6) davon ausgegangen werden, dass der Kinderwagen am Bahnsteig wie in *Abbildung 6: Abstellbereich des Kinderwagens* ersichtlich, abgestellt worden ist.

Die als Inselbahnsteig angelegten Bahnsteige 1 und 2 werden im Bereich der Überdachung nach außen, zum jeweiligen Gleis hin abschüssig in den Gleisschotter entwässert. Die Kollision ereignete sich im Bereich der Überdachung. Möglicherweise begünstigte dieses Gefälle den Rollvorgang des Kinderwagens zum Gleis 2 hin.

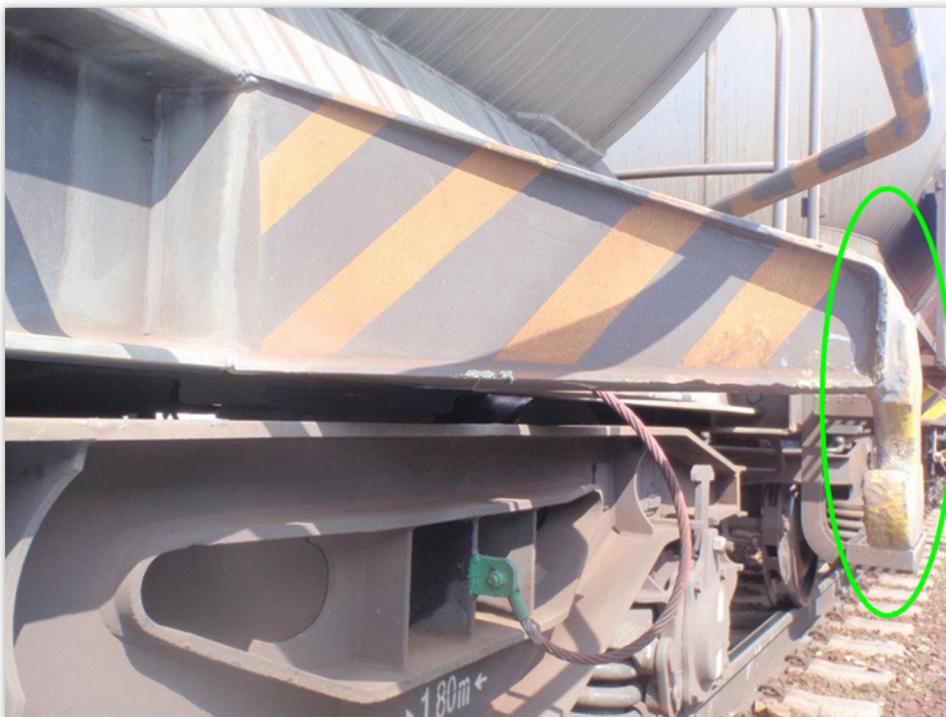
Abbildung 7: doppelter Seilhaken an Wagen 12

In der Hst Linz-Ebelsberg rollte ein Kinderwagen, in dem sich ein Kleinkind befand, seitlich in den mit etwa 68 km/h planmäßig durchfahrenden Güterzug Z 47980. Der Kinderwagen stürzte zwischen 11. und 12. Wagen vom Bahnsteig. Dabei fiel das Kleinkind auf die Gleise und wurde vom Zug tödlich verletzt. Der Tzfz bemerkte den Vorfall nicht und wurde erst nach dem von einem Zeugen abgesetzten Notruf informiert. Z 47980 wurde im Hbf Linz angehalten und untersucht. Dabei wurden Teile des Kinderwagens an einem Seilhaken des 12. Wagens vorgefunden.

Am 12. Wagen von Z 47980 befinden sich im Bereich der Drehgestelle links und rechts des Wagens doppelte Seilhaken. Diese Seilhaken werden zum Festzurren des Wagens auf Föhren zur Fahrzeugsicherung verwendet.

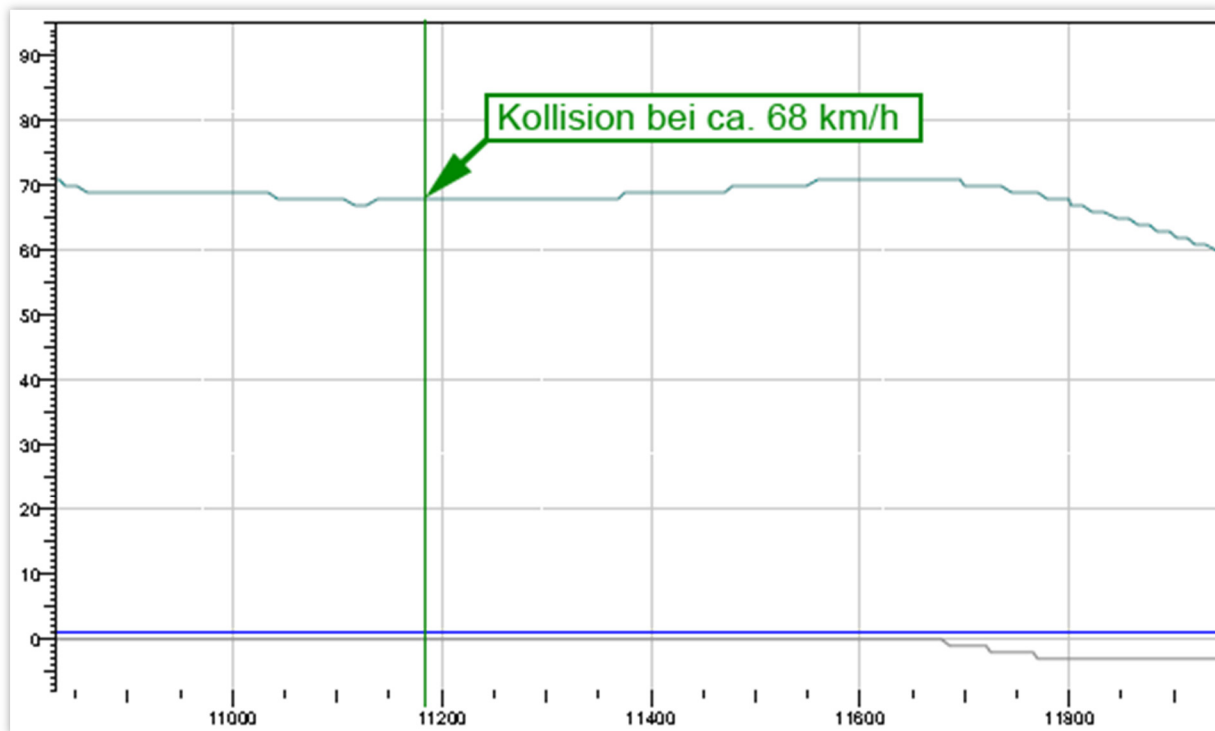
Abbildung 9: Grafische Darstellung der Daten der Registriereinrichtung von Z 47980 (Quelle: ÖBB)

Die Daten der Registriereinrichtung wurden hier als Linien-Diagramm grafisch dargestellt. Links ist die vertikale Geschwindigkeitsachse in der Einheit km/h dargestellt. Der obere Graph stellt die Geschwindigkeitskurve von Z 47980 dar. Die grüne vertikale Linie gibt die Örtlichkeit der Kollisionsstelle wieder.

Da der Tzfz von Z 47980 die Kollision nicht wahrgenommen hat, wurde keine Bremsung eingeleitet.
