UNTERSUCHUNGSBERICHT

FLUGUNFALL MIT DEM Segelflugzeug Type K8B

**am 30.09.2012
um ca. 11:29 Uhr UTC am
Flugplatz Micheldorf, Gemeindegebiet
Micheldorf, Bezirk Kirchdorf an der
Krems, Oberösterreich**

GZ. BMVIT-85.190/0001-IV/BAV/UUB/LF/2012

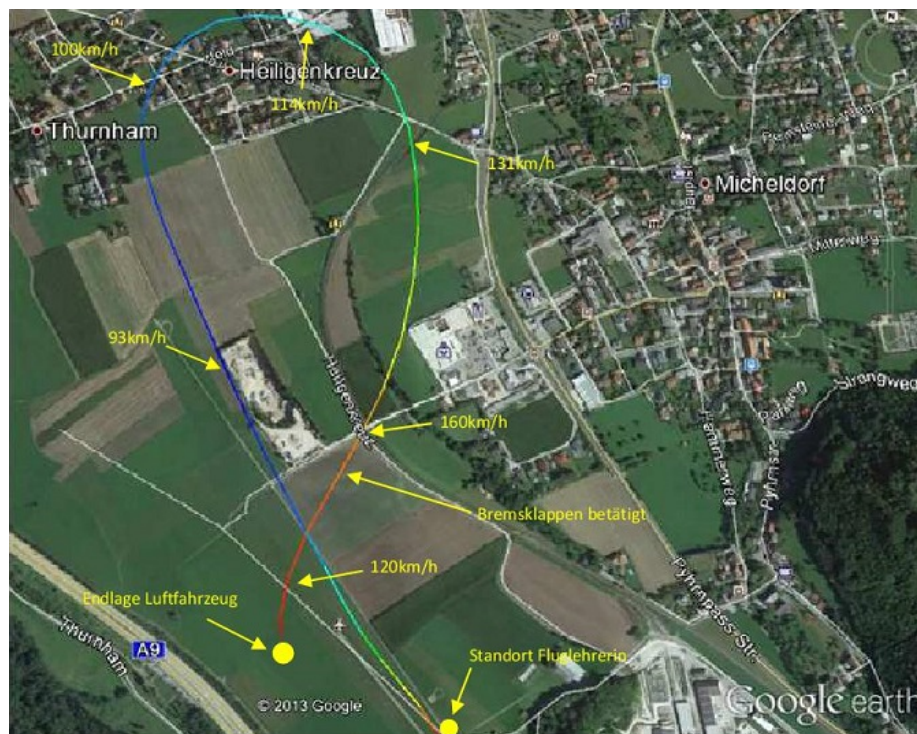
© Google Earth Darstellung des Unfallfluges basierend auf den ausgelesenen © FLARM Daten

Durch Auswertungen des im Luftfahrzeug eingebauten FLARM© Gerätes ergaben eine hohe Landegeschwindigkeit bei gleichzeitig erhöhter Sinkrate.
