**Gutachten zur Feststellung der  
Unfallursache zum Flugunfall Enstrom  
(GZ BMVIT-85.206/0001-IV/SUB/ZLF/2019)**

**Nachtragsgutachten zur Feststellung der  
Unfallursache zum Flugunfall Enstrom  
(GZ 2021-0.511.563)**

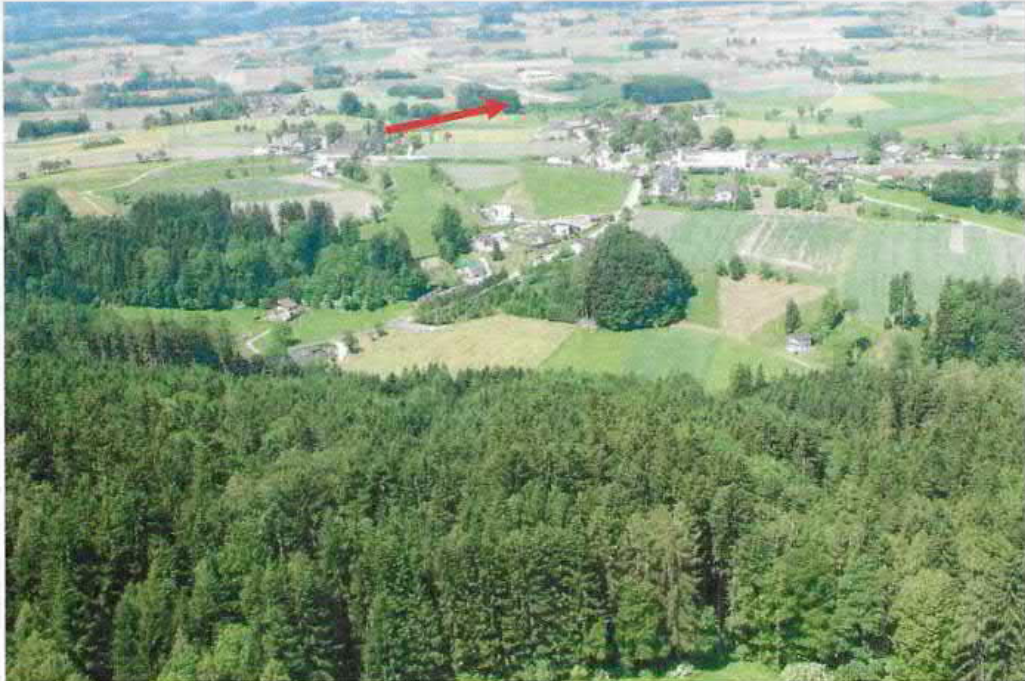
Die Unfallstelle liegt in einem Waldstück in der Nähe vom Kogl, östlich des Zielflugplatzes Gmunden. Es handelt sich um das letzte Waldstück, was zum Erreichen des Flugplatzes Gmunden zu überfliegen gewesen wäre. Aus diesem Grund und aufgrund der Tatsache, dass die Absturzstelle ca. 1,5 km östlich der Schwelle der Piste 26 des Zielflugplatzes liegt, kann aus fachlicher Sicht wahrscheinlich davon ausgegangen werden, dass eine zu niedrige Flughöhe zur Notlandung in geeignetem Gelände nicht ausreichte.

Bild 1: Absturzstelle Wald, im Hintergrund Landebahn (Pfeil, Quelle: Auftraggeberin)

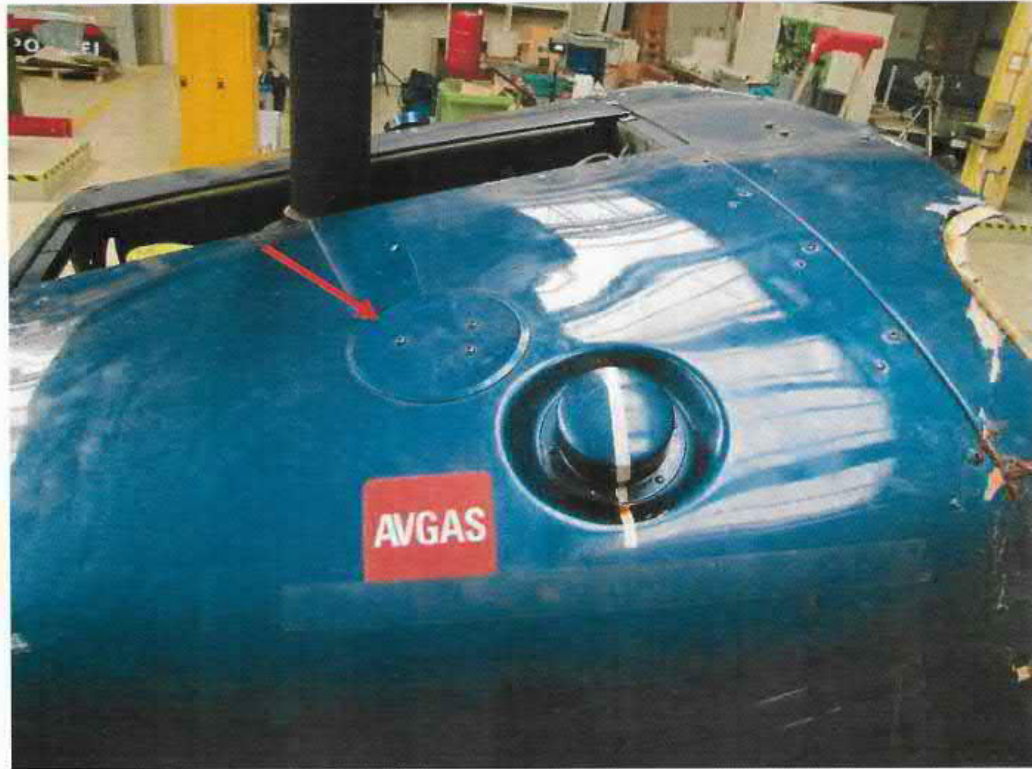
Bild 2: Deckel zum Füllstandsgeber (Pfeil) neben Tankdeckel (Quelle: Auftraggeberin)

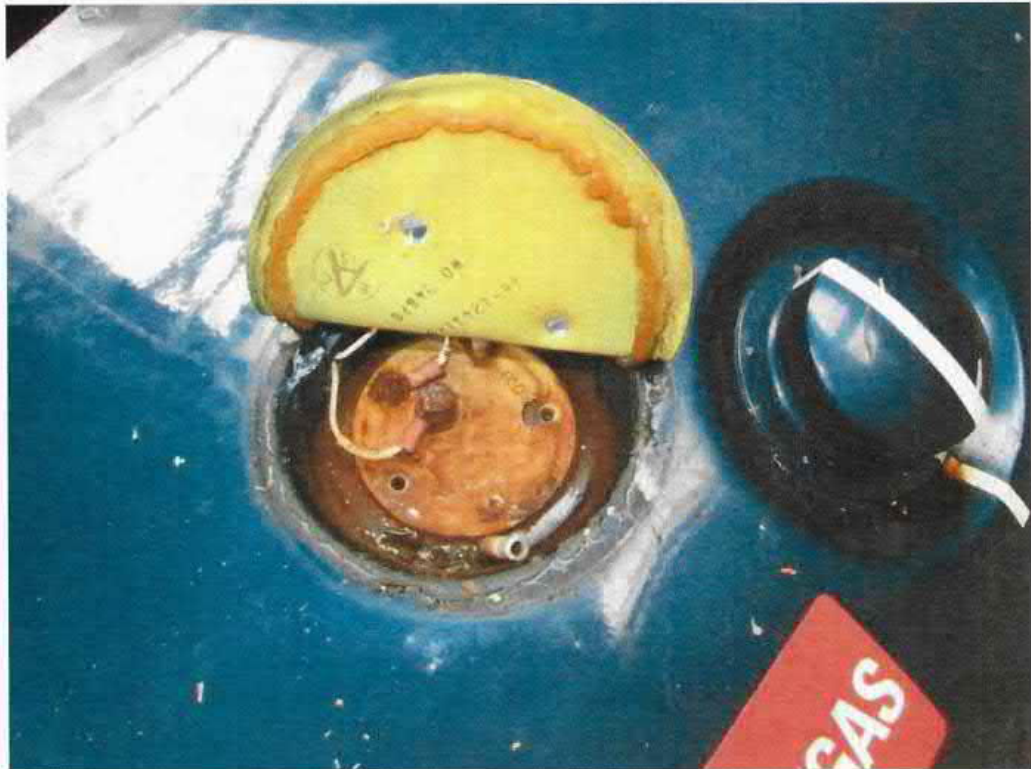
Bild 3: Öffnen des Deckels zum Füllstandsgeber (Quelle: Auftraggeberin)

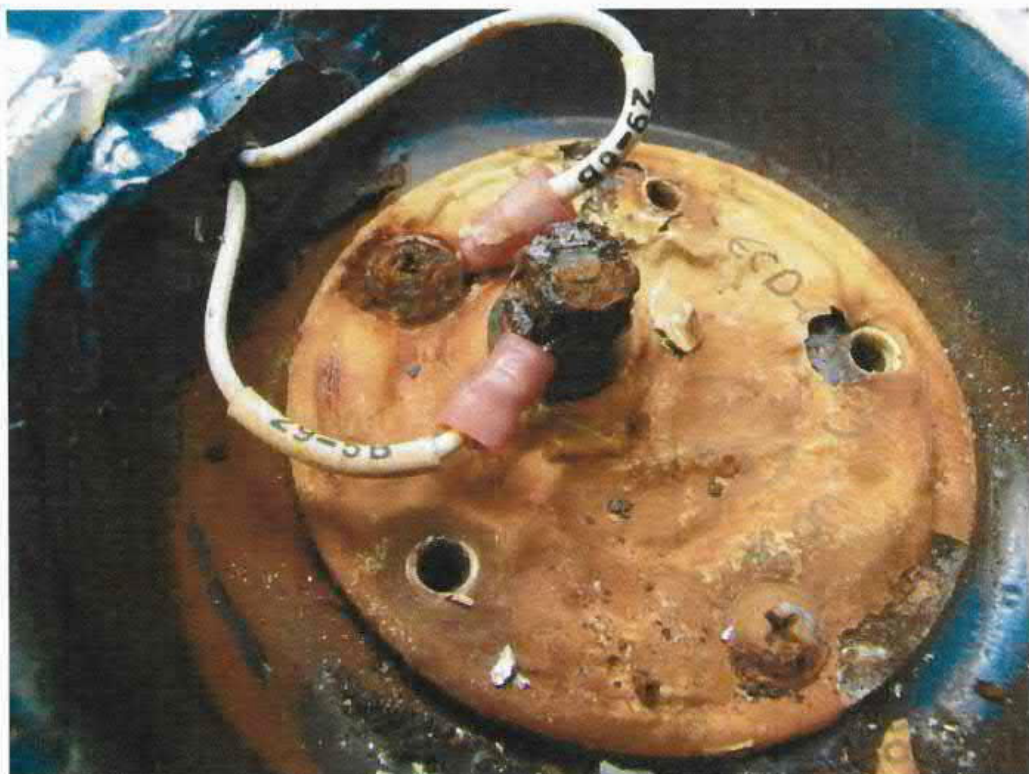
Bild 4: Starke Korrosion an Tankfüllstandsgeber im eingebauten Zustand  
(Quelle: Auftraggeberin)

Der Bereich des Kraftstofffüllstandgebers ist von starker Korrosion befallen. Nachfolgendem Zitat aus dem Untersuchungsbericht (Seite 36) kann von fachlicher Sicht nur zugestimmt werden:

*„Die am gegenständlichen Kraftstofffüllstandssensor vorgefundene Korrosion war so weit fortgeschritten, dass diese vermutlich nicht in den letzten 100 Stunden bzw. in einem Jahr entstanden ist und möglicherweise bei den vorangegangenen 100 Stunden/ Jahreskontrollen nicht bemerkt bzw. kontrolliert wurde.“*

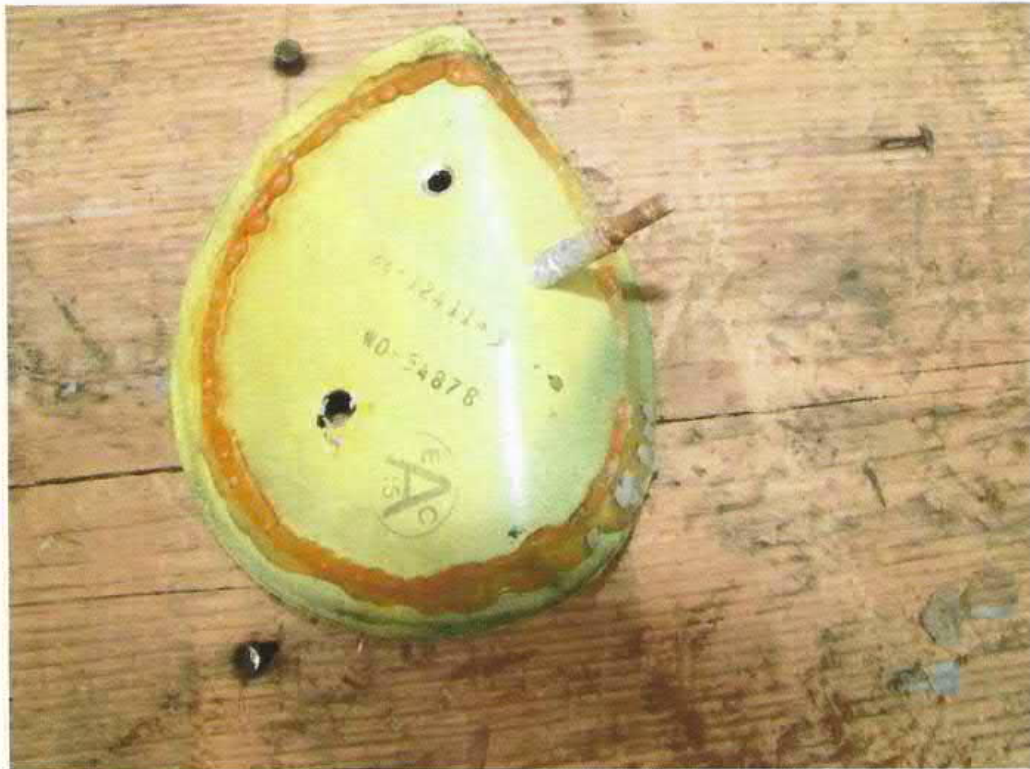
Bild 5: Deckel innen Tankfüllstandsgeber, Sealer nicht umfänglich vorhanden (Quelle: Auftraggeberin)

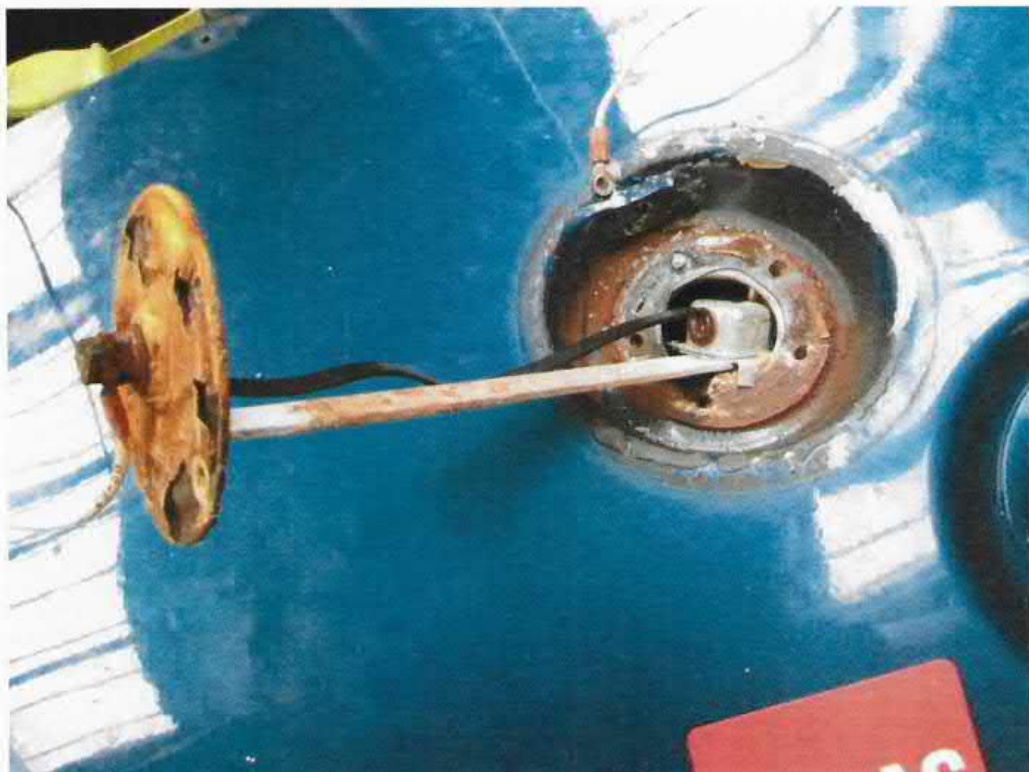
Bild 6: Ausbau des Tankfüllstandsgebers (Quelle: Auftraggeberin)

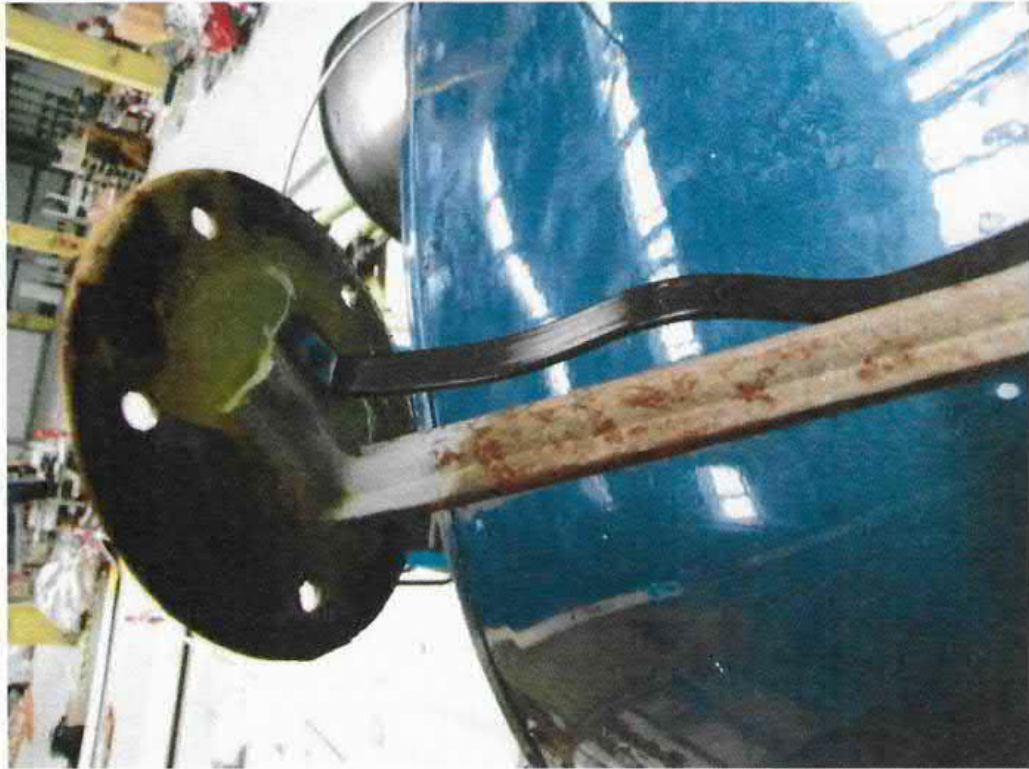
Bild 7: Korrosion am gesamter Halterung Tankfüllstandsgeber (Quelle: Auftraggeberin)

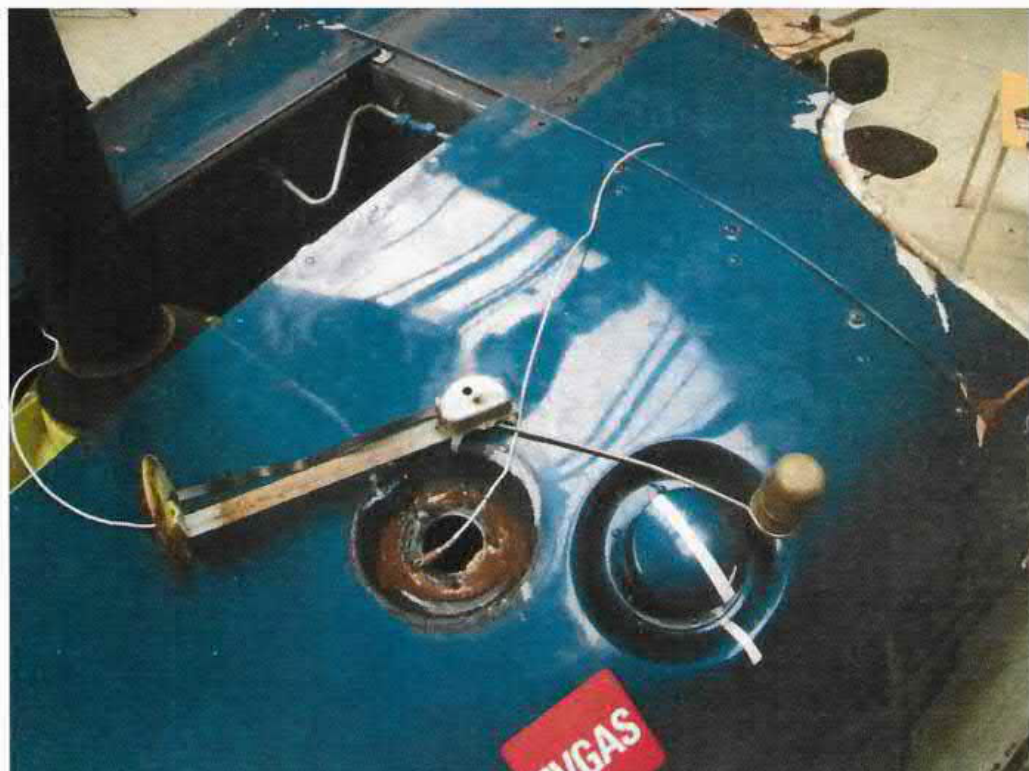
Bild 8: Ausgebauter Tankfüllstandsgeber (Quelle: Auftraggeberin)

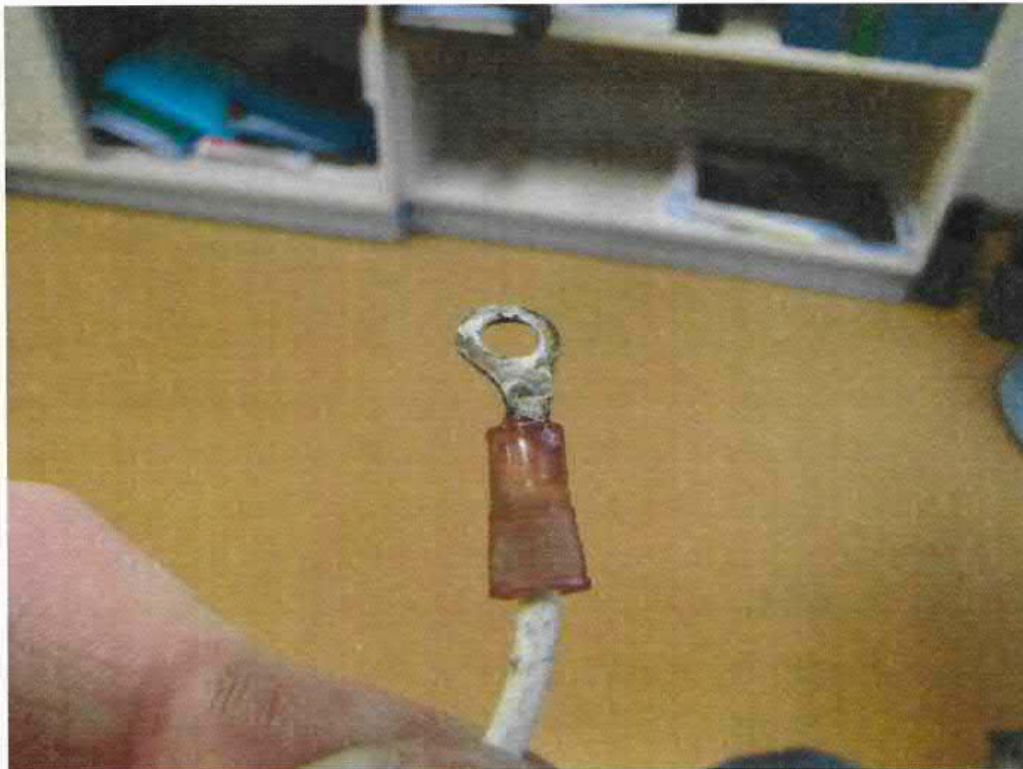
Bild 9: Korrodierter Kabelschuh (Quelle: Auftraggeberin)

*Hersteller vorgegebenen Werten. Es kann davon ausgegangen werden, dass die Funktion des Gebers gegeben war, allerdings die elektrische Übertragung auf Grund von Korrosion nicht einwandfrei funktionierte.“*

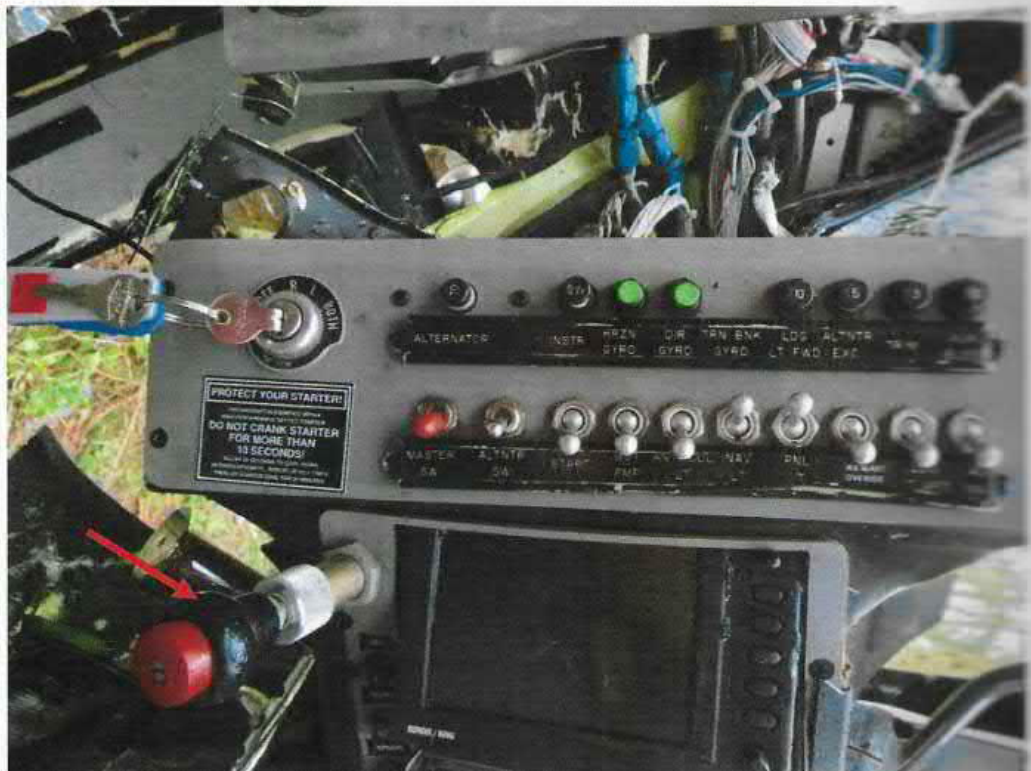
Es ist derzeit unbekannt, mit welchem Kraftstoffverbrauch er rechnete bzw. mit welchem Kraftstoffverbrauch im Unternehmen gerechnet wurde oder zu rechnen war. Klar ist jedoch gem. Vernehmung des Zeugen [REDACTED] dass es bisher für diesen nicht üblich war, zu leanen, also das Kraftstoff-Luftgemisch abzumagern. So ist der übermittelten Fotodokumentation zu entnehmen, dass der Mixture auf voll reich stand (s. Bild 10). Der Zeuge gibt weiter in seiner Vernehmung an, dass der Kraftstoffverbrauch bei nicht abgemagertem Gemisch zwischen 120 lbs./h (bei 29 INHG Ladedruck) und ca. 180 lbs./h (bei 39 INHG) liegt.

Bild 10: Mixture voll reich (Quelle: Auftraggeberin)
