Untersuchungsbericht

Flankenfahrt im Bahnhof Kittsee am 30. April 2023

GZ: 2024-0.087.725

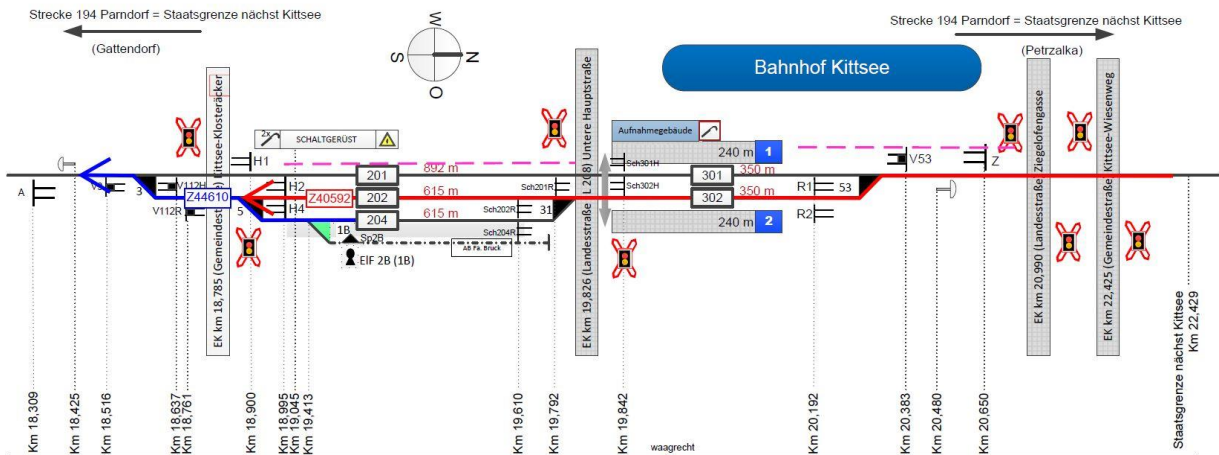
Abbildung 2 Lageskizze Bf Kittsee

In der Abbildung 2 sind die Fahrtverläufe der Züge 40592 (in der Farbe Rot) und 44610 (in der Farbe Blau) eingezeichnet. Die Stelle der Kollision (Weiche 5) ist jene, an der der rote Pfeil auf die blaue Linie trifft.

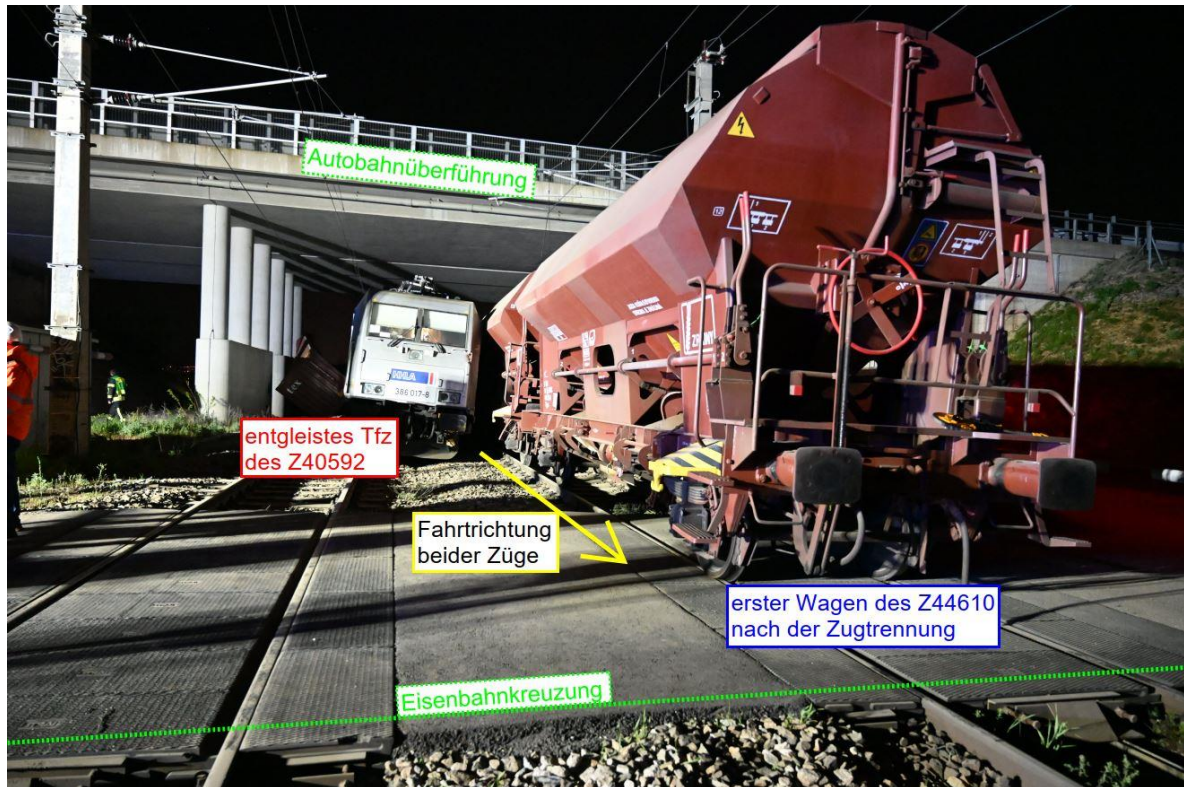
Abbildung 3 Frontalansicht der Unfallstelle

Abbildung 3 zeigt das entgleiste Tfz der RPA sowie den ersten Wagen der RCA nach der Zugtrennung. Diese sind in Fahrtrichtung gesehen unter bzw. kurz nach der Autobahnüberführung auf der Eisenbahnkreuzung zum Stillstand gekommen.

Die dargestellten anderen Folgen sind undefiniert. Im konkreten Fall ist aufgrund des in Abbildung 3 auf Seite 16 ersichtlichen Schadensbildes davon auszugehen, dass jedenfalls Zugausfälle oder -umleitungen insbesondere aufgrund der an den Bahnhof angrenzenden eingleisigen Strecke zu erwarten waren. Eine detaillierte Darstellung dieser Folgen, wie auch Verspätungen in Folge des Vorfalls (zB die im Punkt „*Notfallverfahren Eisenbahn*“ – vÜB Seite 24f ersichtlichen Folgen) ist aber nicht ersichtlich. Genau jene Folgen sollten zusätzlich auch im Sinne der Vorgaben für gemeinsame Sicherheitsindikatoren dargestellt werden.

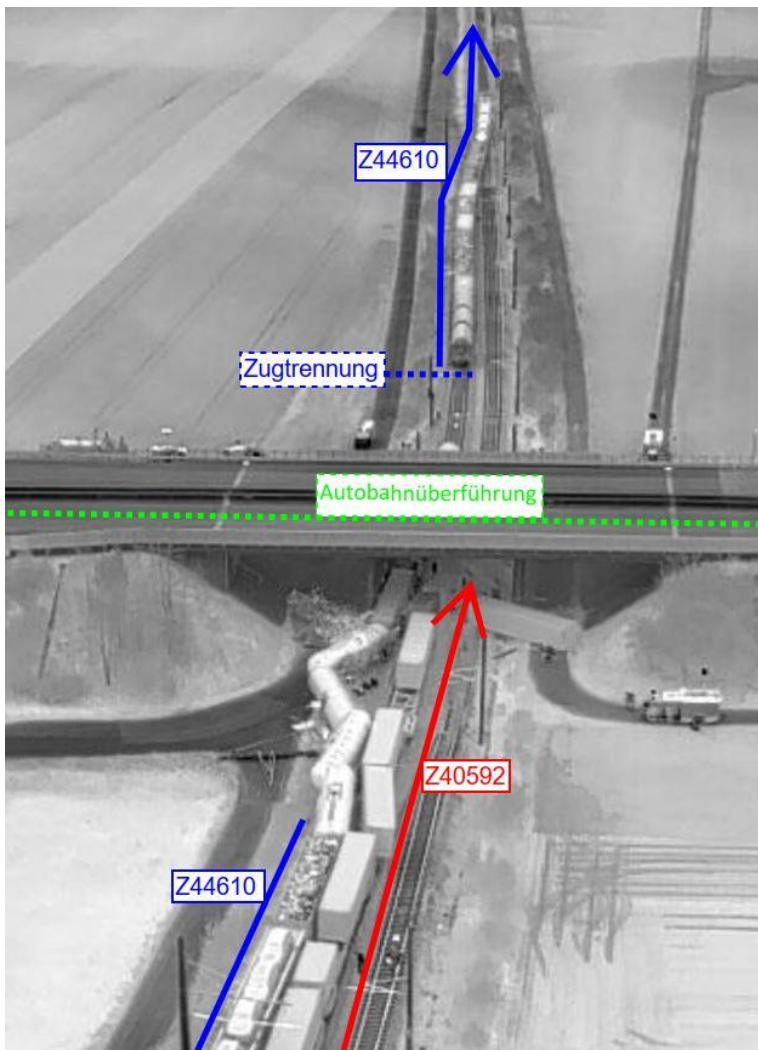
Abbildung 4 Drohnenaufnahme der Unfallstelle

Abbildung 4 zeigt eine Drohnenaufnahme aus der Nacht des Vorfalls. Darauf sind die noch vor und teils unter der Autobahnüberführung entgleisten Wagen beider Züge zu erkennen sowie der vordere Teil des abgerissenen Z 44610, welcher bereits die Weiche 3 erreicht hat.
