## **ENTGLEISUNG DES ZUGES 55201**

**am 29. Jänner 2010**

**Österreichische Bundesbahnen  
Strecke 11901  
zwischen Bf Mitterndorf-Moosbrunn  
und Bf Wampersdorf**

**Untersuchungsbericht**

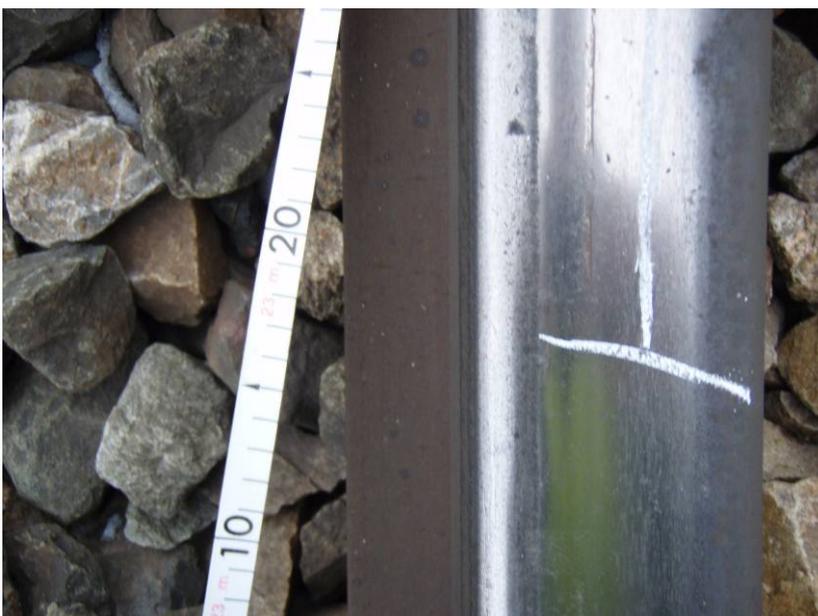
Abbildung 8 Erste Entgleisungsspur am rechten Schienenstrang km 0,615- Quelle IMB

Bei der Untersuchung vor Ort wurde im km 0,615 die erste Aufsetzspur eines Spurkranzes am Schienenkopf festgestellt.

Diese Spur beginnt am Schienenkopf ohne Auflaufspur und war 3 m weit bis zur Stelle zu verfolgen, wo der Radsatz von beiden Schienensträngen in Fahrtrichtung nach rechts fiel.

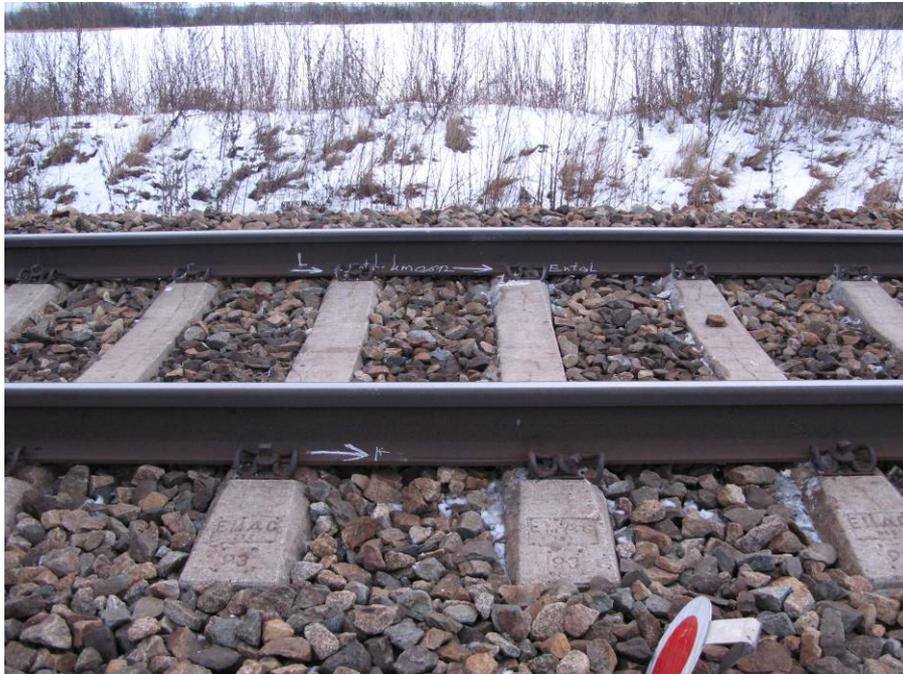
**Abbildung 9 Entgleisungsspuren im km 0,612 - Quelle IM**

In weiterer Folge beschädigte der entgleiste Radsatz den Oberbau, die Weiche 1, sowie die Bedielung der EK km 30,231 und gleiste sich im km 30,250 wieder selbsttätig ein.

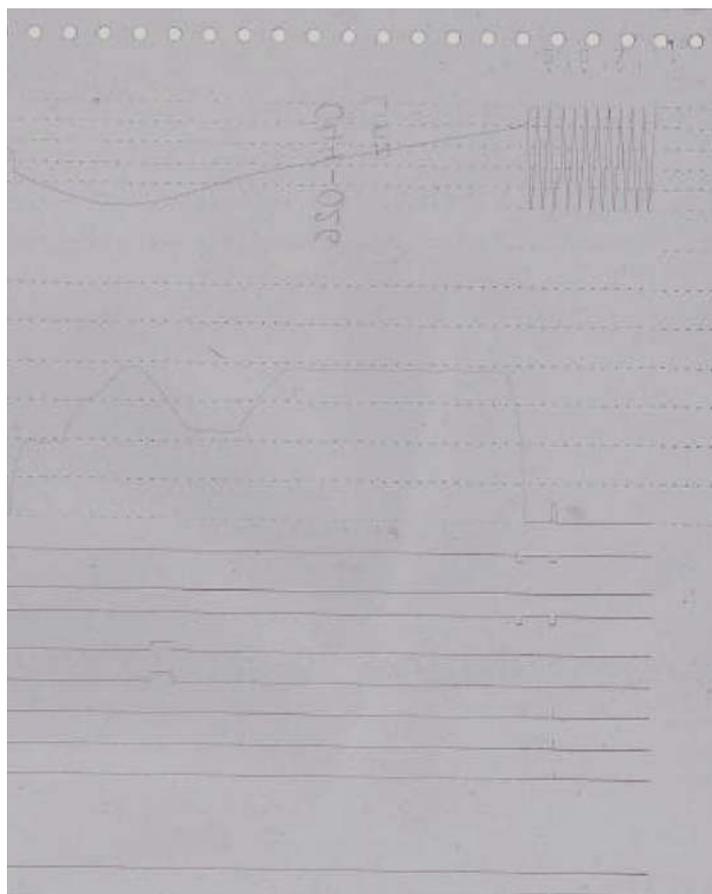
Dabei wurde festgestellt, dass bei der Aufzeichnung die registrierten 80 km/h den 100 km/h laut Angabe des Tzf entsprachen. Die registrierte Geschwindigkeit war im Entgleisungsbereich und den davor liegenden 6,5 km nahezu konstant, es waren weder Verzögerungen noch Beschleunigungsvorgänge ersichtlich. Die Zwangs- / Schnellbremung wurde ordnungsgemäß registriert.

Der Fehler an der Registriereinrichtung (80 bzw. 100 km/h) wurde vom Instandhalter des Tzf bestätigt.

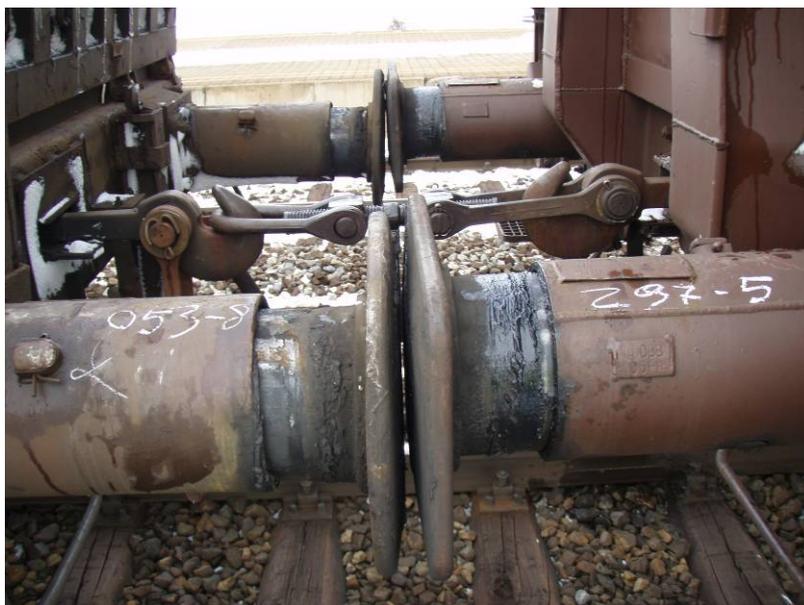
Abbildung 11 Kuppelzustand zwischen 16. und 17. Wagen

Z 55201 war durchwegs lose gekuppelt. Da die Schraubenkupplung zwischen 17. Wagen (entgleist) vom 18. Wagen durch die Vertikalbewegung beim Befahren der EK km 30,231 entkuppelt wurde, war mit an Sicherheit grenzender Wahrscheinlichkeit ein nicht regelwerkskonformer Kupplungszustand vorhanden.

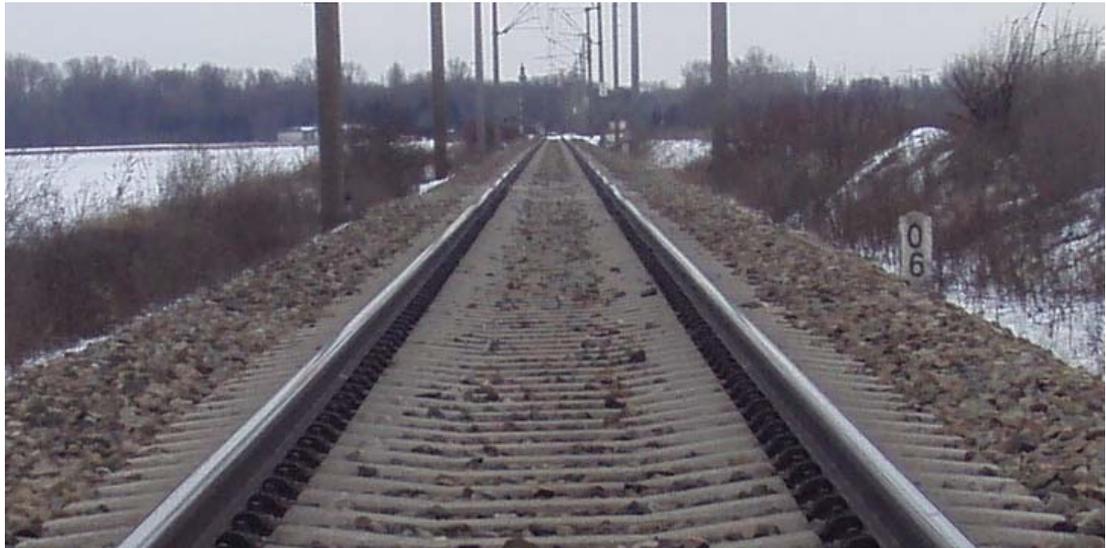
Abbildung 22 Gleis im Bereich der Entgleisungsstelle

Gemäß Oberbaubefund vom 1. Februar 2010 befinden sich im Entgleisungsbereich „Sutten“ (Längshöhenfehler) und „Verunreinigtes Schotterbett“ (Spritzstöße). Die Messung von Hand aus ergab keine Besonderheiten. Die letzten Arbeiten im Entgleisungsbereich erfolgten im Oktober 2009 in Form einer „händischen Kraftstopfung“. Die letzte maschinelle Stopfung erfolgte am 23. März 2009.

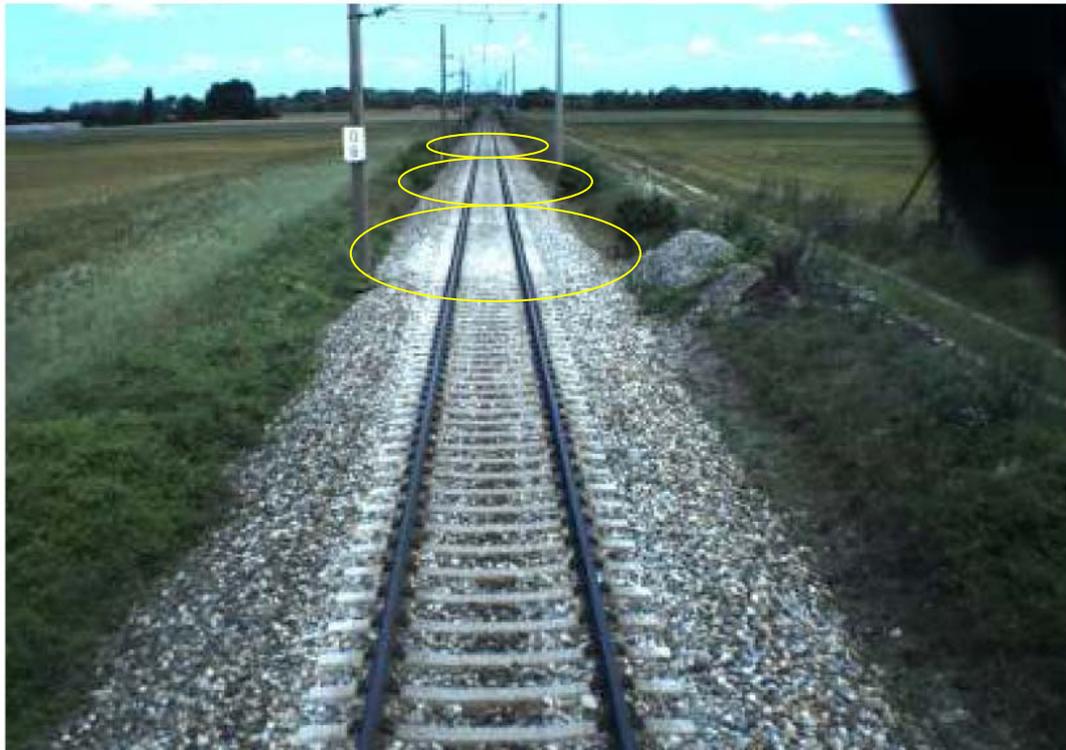
Abbildung 26 Bild der Entgleisungsstelle bei einer Messfahrt am 17. Juni 2009 – Quelle IM

Anhand der vorstehenden Abbildung lässt sich erkennen, dass bei der Messfahrt am 17. Juni 2009 bereits ein „stark verunreinigtes Gleis“ = „Spritzstöße“ vorhanden waren.

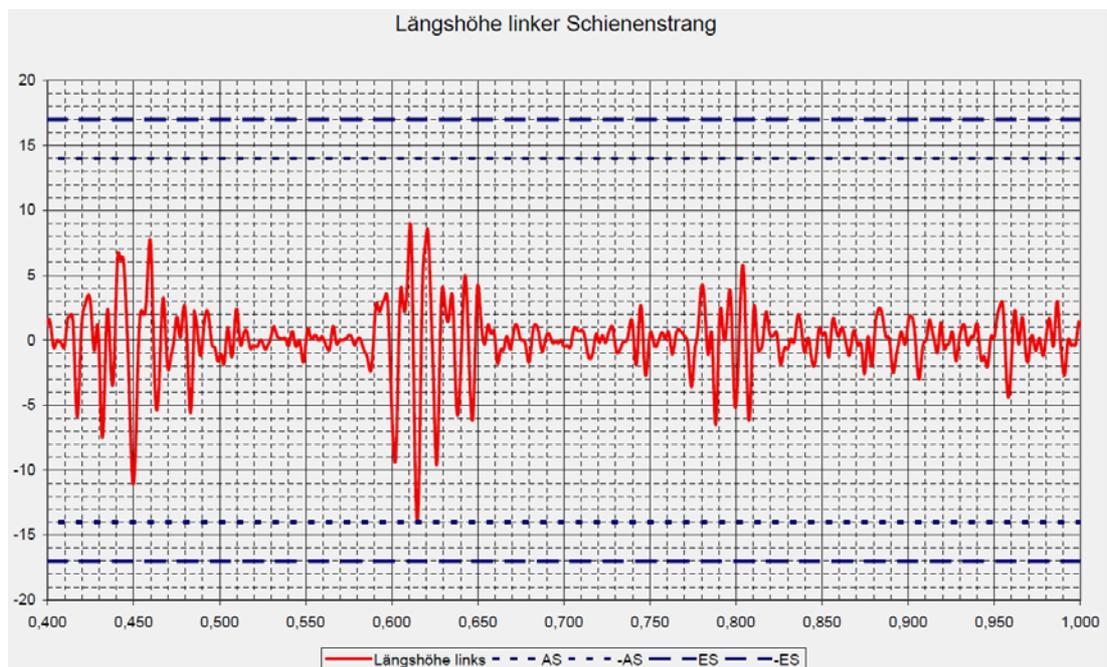
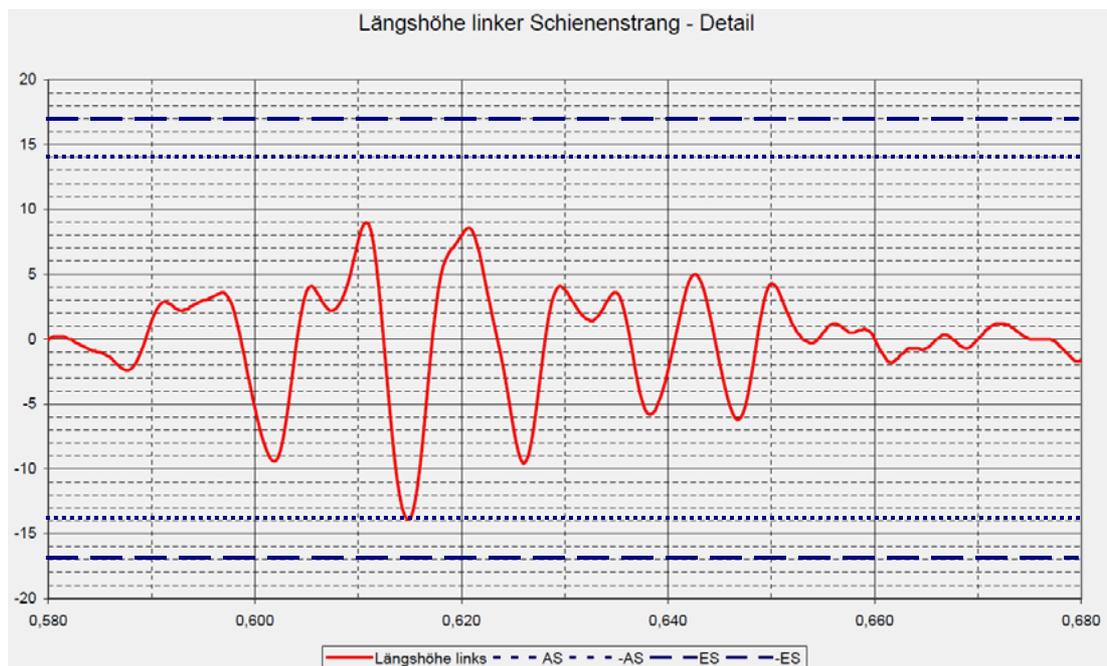
Die maßgeblichen Werte für die Längshöhe für Strecken mit  $80 \text{ km/h} < v \leq 120 \text{ km/h}$  (ES = 17 mm und SES = 21 mm) wurden eingehalten. Der Wert für AS = 14 mm der Längshöhe wurde ca. im km 0,615 überschritten.

Im betroffenen Streckenabschnitt trat eine überlagerte Welligkeit (Schwebung) mit Wellenlängen von ca. 6 m und ca. 10 m auf.

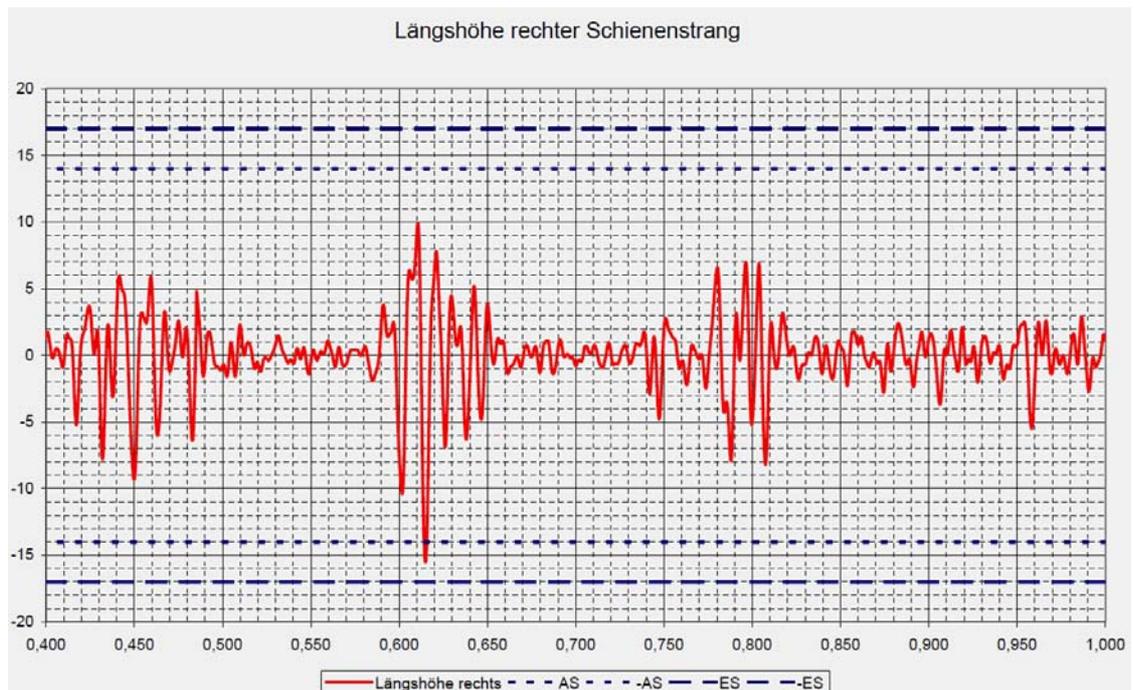
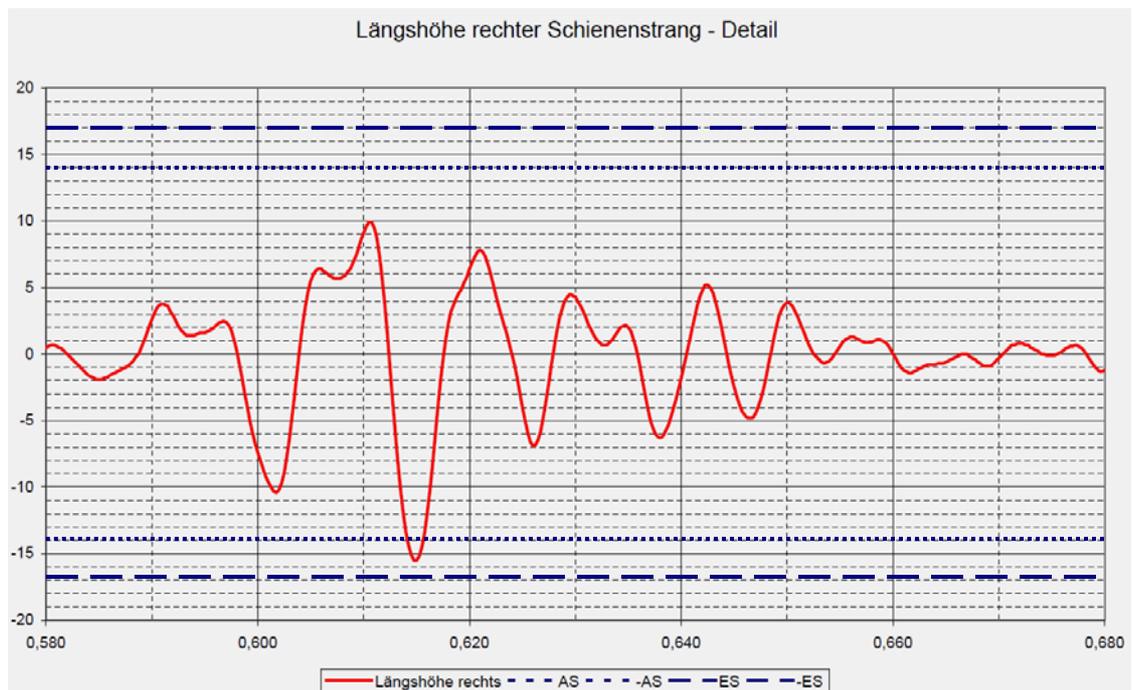
Die maßgeblichen Werte für die Längshöhe für Strecken mit  $80 \text{ km/h} < v \leq 120 \text{ km/h}$  (ES = 17 mm und SES = 21 mm) wurden eingehalten. Der Wert für AS = 14 mm der Längshöhe wurde ca. im km 0,615 überschritten.

Im betroffenen Streckenabschnitt trat eine überlagerte Welligkeit (Schwebung) mit Wellenlängen von ca. 5 m und ca. 11 m auf.

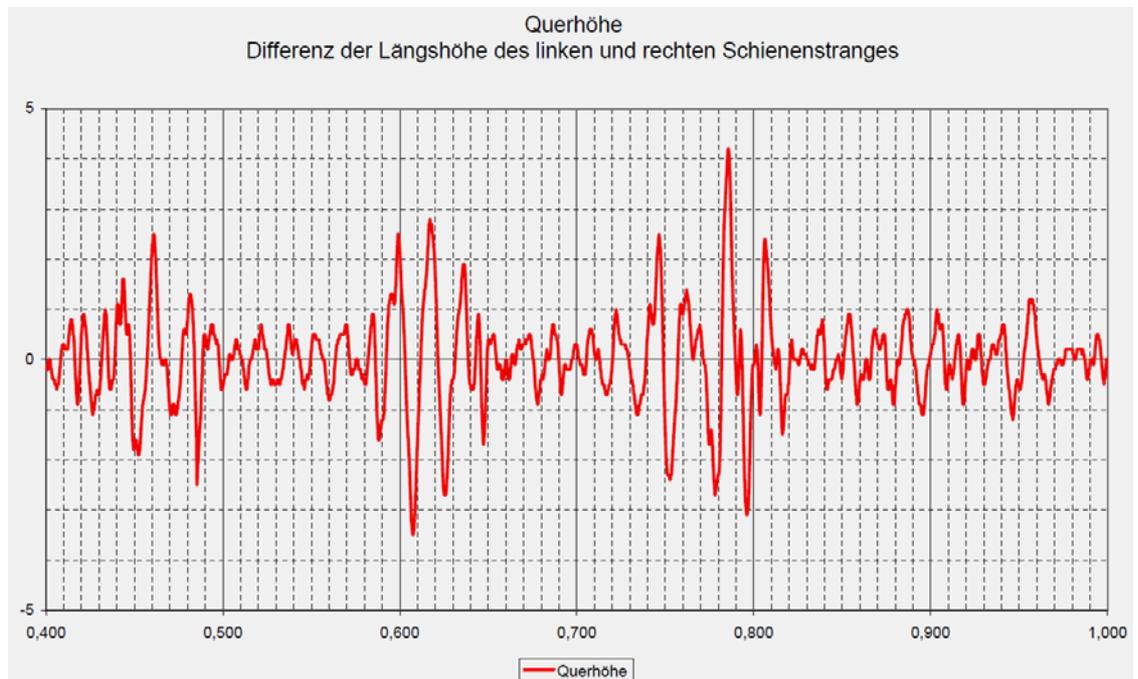
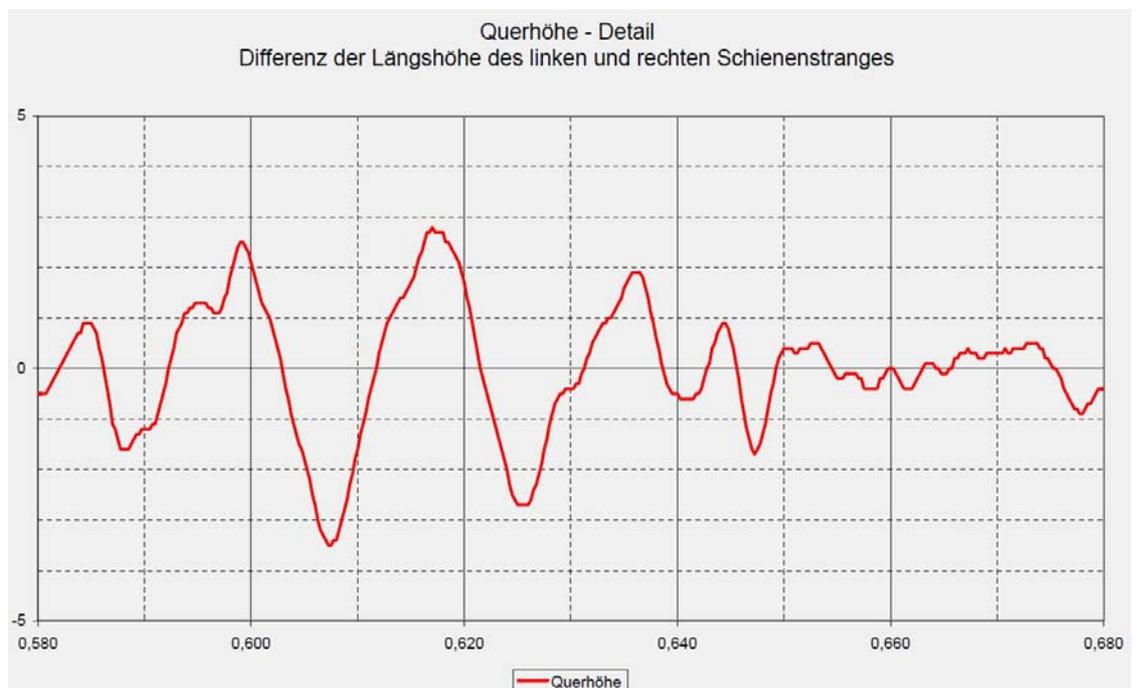
Die maßgeblichen Werte für die Querhöhe für Strecken mit  $80 \text{ km/h} < v \leq 120 \text{ km/h}$  (AS = 8 mm, ES = 11 mm und SES = 13 mm) wurden eingehalten.

Die Querhöhe wies im Entgleisungsbereich eine Wellenlänge von ca. 17 m auf.

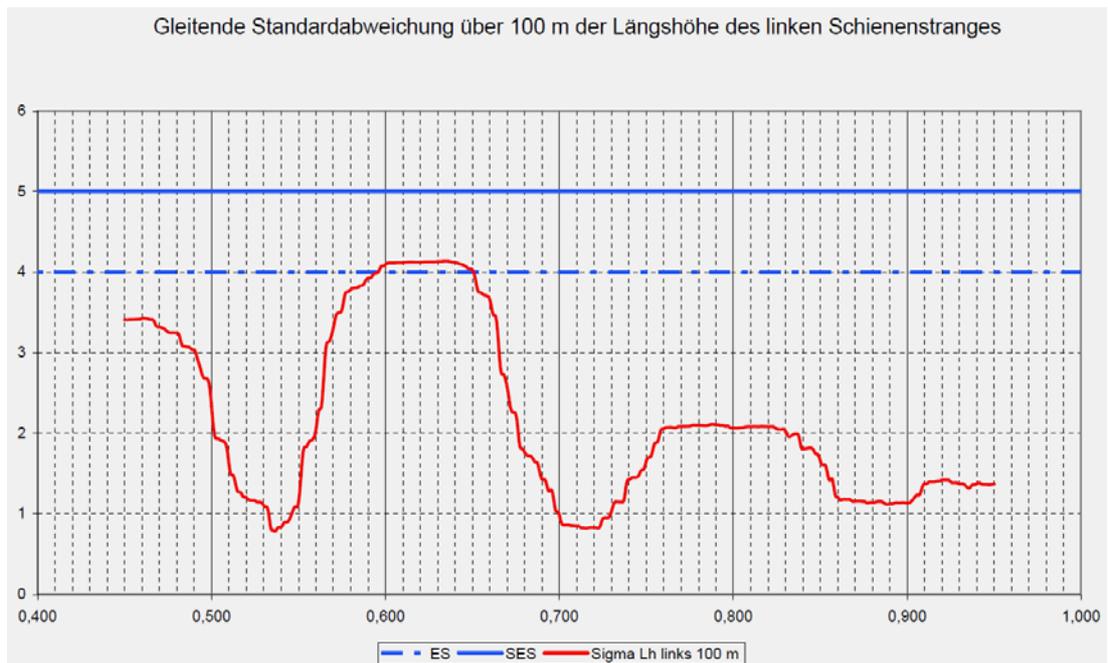
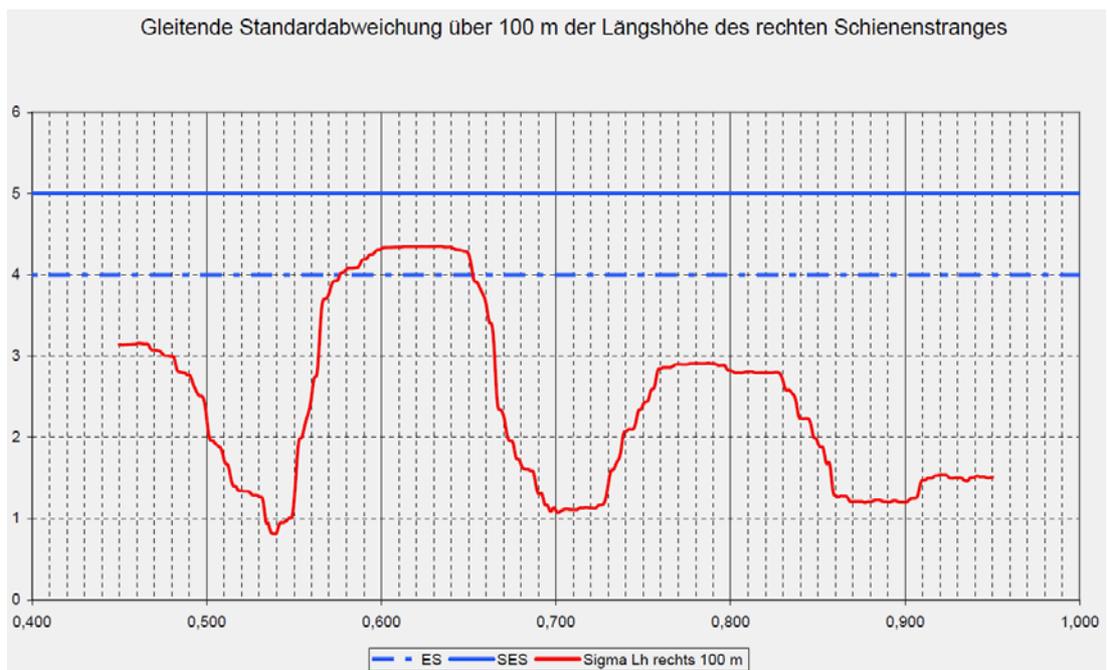
Die Auswertung der Standardabweichung der über 100 m gemittelten Längshöhen ergab auf einer Mindestlänge von 50 m im Bereich der Entgleisungsstelle auf beiden Schienensträngen eine Überschreitung der ES = 4 mm.

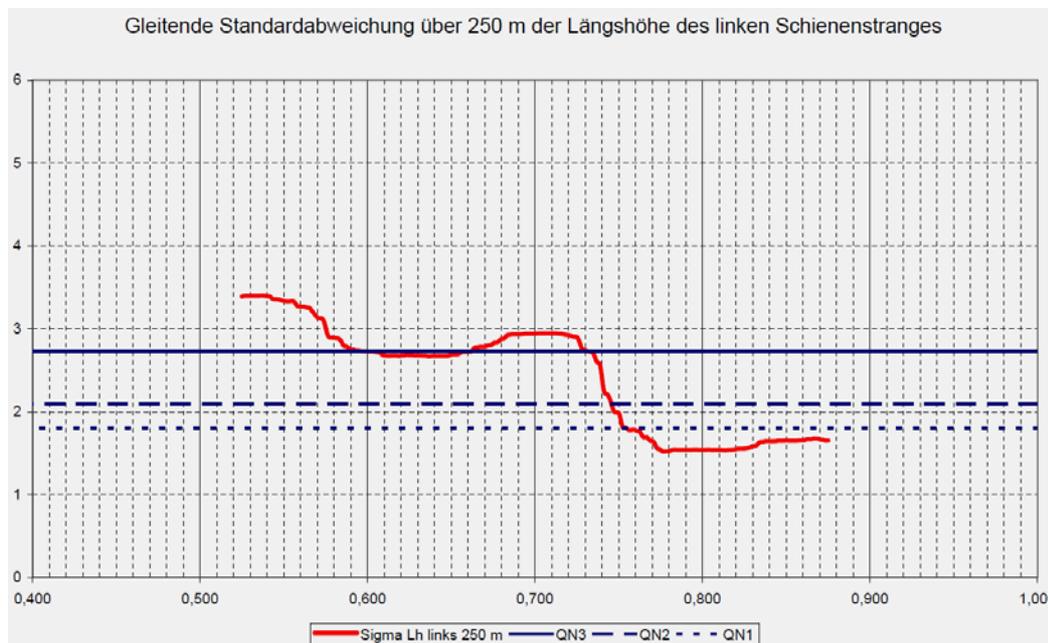
Abbildung 46 Analyse der Gleislagesmessdaten – Sigma Lh links 250 m

Die Standardabweichung der Längshöhe des linken Schienenstranges überschreitet vor und nach dem Entgleisungsbereich **QN 3**.

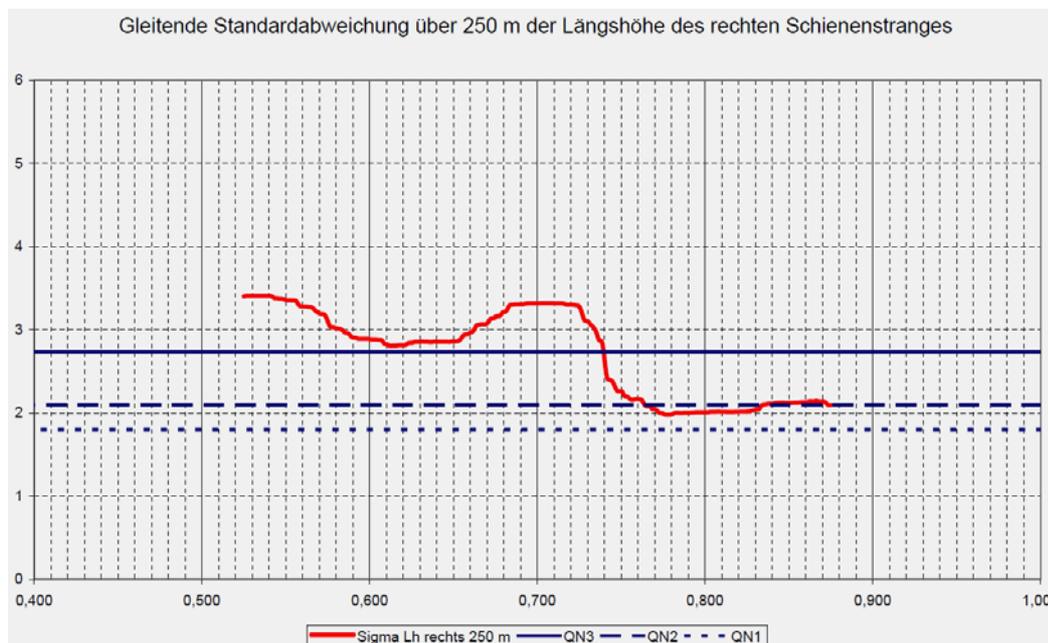
Abbildung 47 Analyse der Gleislagesmessdaten – Sigma Lh rechts 250 m

Die Standardabweichung der Längshöhe des rechten Schienenstranges überschreitet im Entgleisungsbereich **QN 3**.
