UNTERSUCHUNGSBERICHT

FLUGUNFALL MIT DEM Motorflugzeug Type Cessna C152

am 19.März 2011
um ca. 18:55 Uhr UTC am
Flughafen Linz

GZ. BMVIT-85.911/0003-IV/BAV/UUB/LF/2011

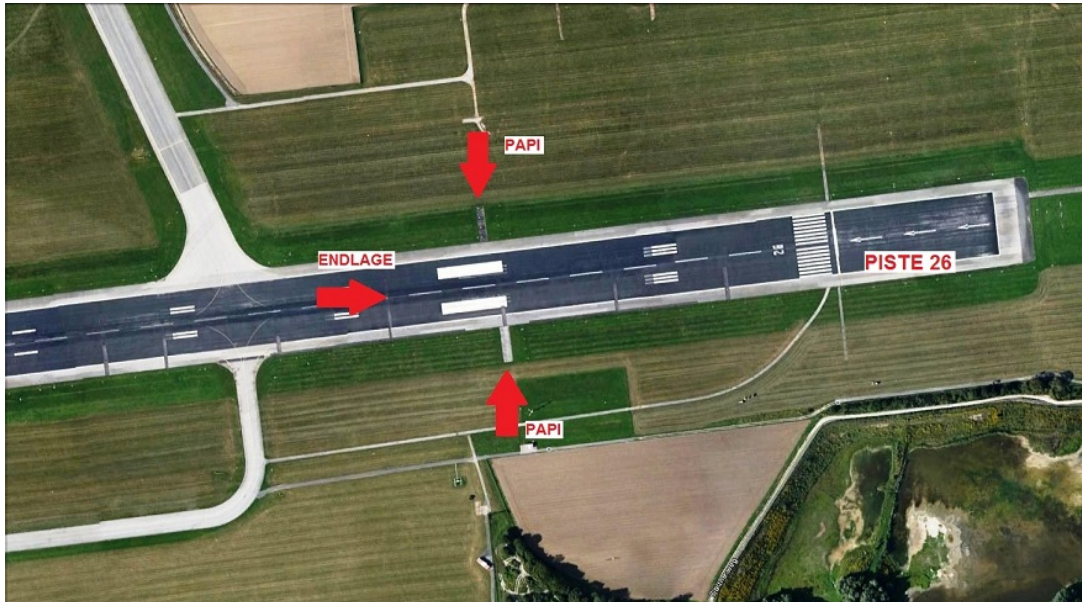
Unfallstelle auf der Piste 26

Die Unfallstelle befand sich ca. 98 m nach dem PAPI, auf der Mittellinie der Piste 26, des Flughafens Linz (siehe auch Anhang).

Im Bereich der Aufsetzzone auf der Piste 26 entstanden auf einer Länge von ca. 15 m Scheuerspuren von der Motorverkleidung, dem Bugfahrwerk sowie der linken Tragflächen-vorderkante.

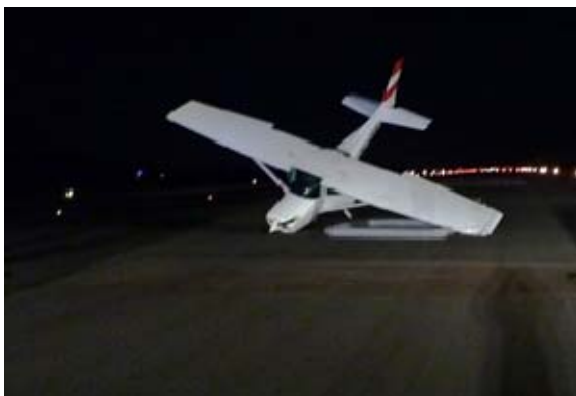
Bergungsfoto 1

Der Propeller wurde an beiden Blättern auf einer Länge von jeweils ca. 20 cm nach hinten verbogen. Das Bugfahrwerk wurde aus seiner vorgesehenen Befestigung, nach hinten als auch ca. 20° nach rechts, teilweise herausgerissen. Beide Felgenhälften des Bugrades waren teilweise ausgebrochen, der Bugradreifen war daher ohne Luftdruck.

Die Tragflächenvorderkante inklusive Tragflächenspitze war auf einer Länge von ca. 80 cm stark nach innen eingedellt und wies Schleifspuren auf. Die vordere sowie untere Motorverkleidung wurde eingedellt und wies ebenfalls Schleifspuren auf.
