Untersuchungsbericht

Unfall mit dem Segelflugzeug der Type K8B,
am 12.05.2018, um ca. 12:30 Uhr UTC auf einer Wiese,
Gemeinde Wagrain-Mühltal, A-6341, Wagrain-Mühltal, Tirol
GZ.: 85.259/0004-IV/SUB/ZLF/2019

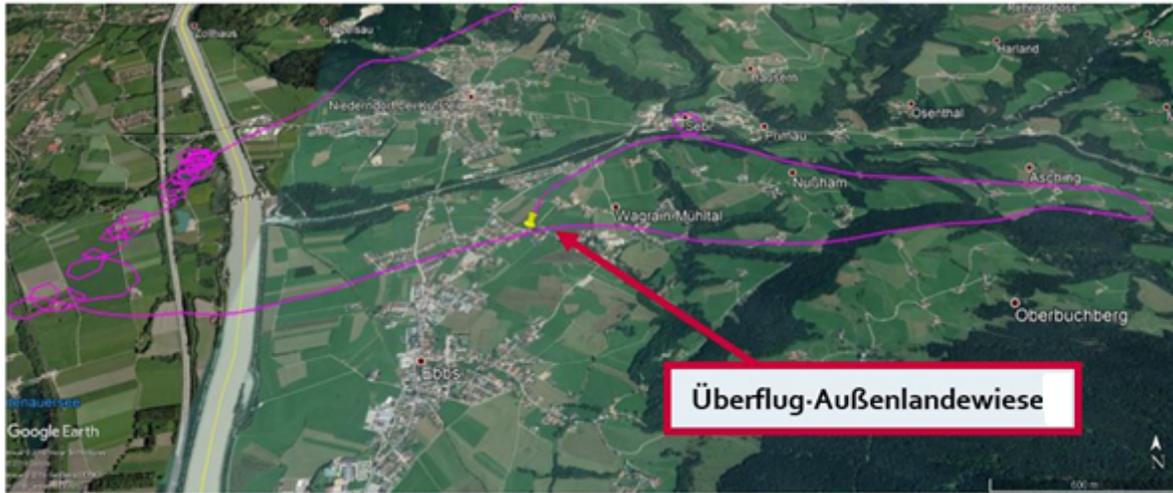
Abbildung 7 Letzte Steigflugphase und Sinkflug

Die letzte Steigflugphase vor der Außenlandung wurde um 12:36:37 Uhr in 1007 M über dem Unterinntal ca. 2,2 KM westlich des Unfallortes eingeleitet. Dem anschließend im Sinkflug von 1268 M auf 741 M im Luftraum über Ebbs von 12:41:53 Uhr bis zum Beginn

des Direktanfluges auf die Außenlandwiese in Wagrain-Mühlthal um 12:49:53 Uhr zurückgelegten Flugweg entsprach eine mittlere Sinkrate von ca. 1,5 M/S, welche sich während des Endanfluges auf ca. 5 M/S erhöhte (Abb. 7, 8).

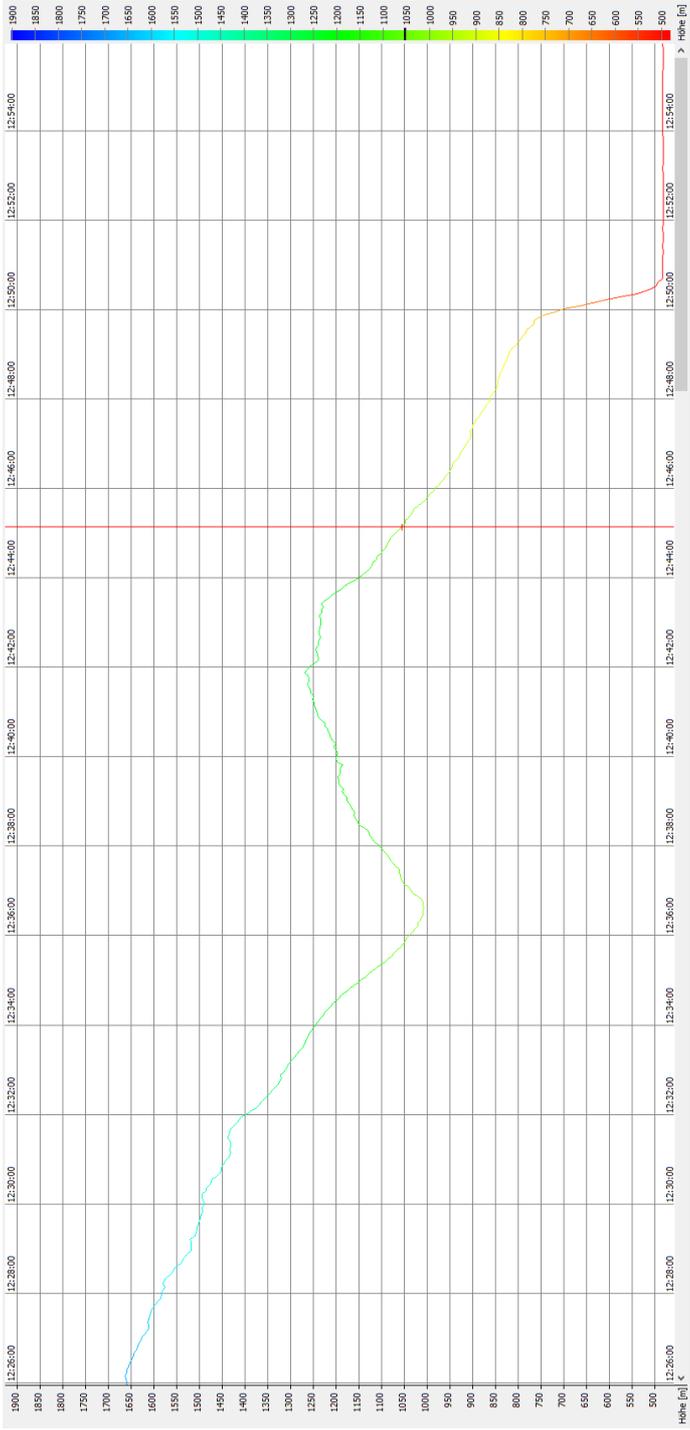
Abbildung 8 Barogramm vom Beginn der letzten Steigflugphase bis zum Unfallort

Abbildung 8 zeigt die vom FLARM© aufgezeichnete Flughöhe als Barogramm im Anschluss an die letzte Steigflugphase als Barogramm (graphische Darstellung mittels Software „SeeYou“ © Version 2.3); beim Passieren der Außenlandwiese in Wagrain-Mühlthal wurde um 12:45:09 Uhr im Sinkflug eine Höhe von 1054 Meter aufgezeichnet.

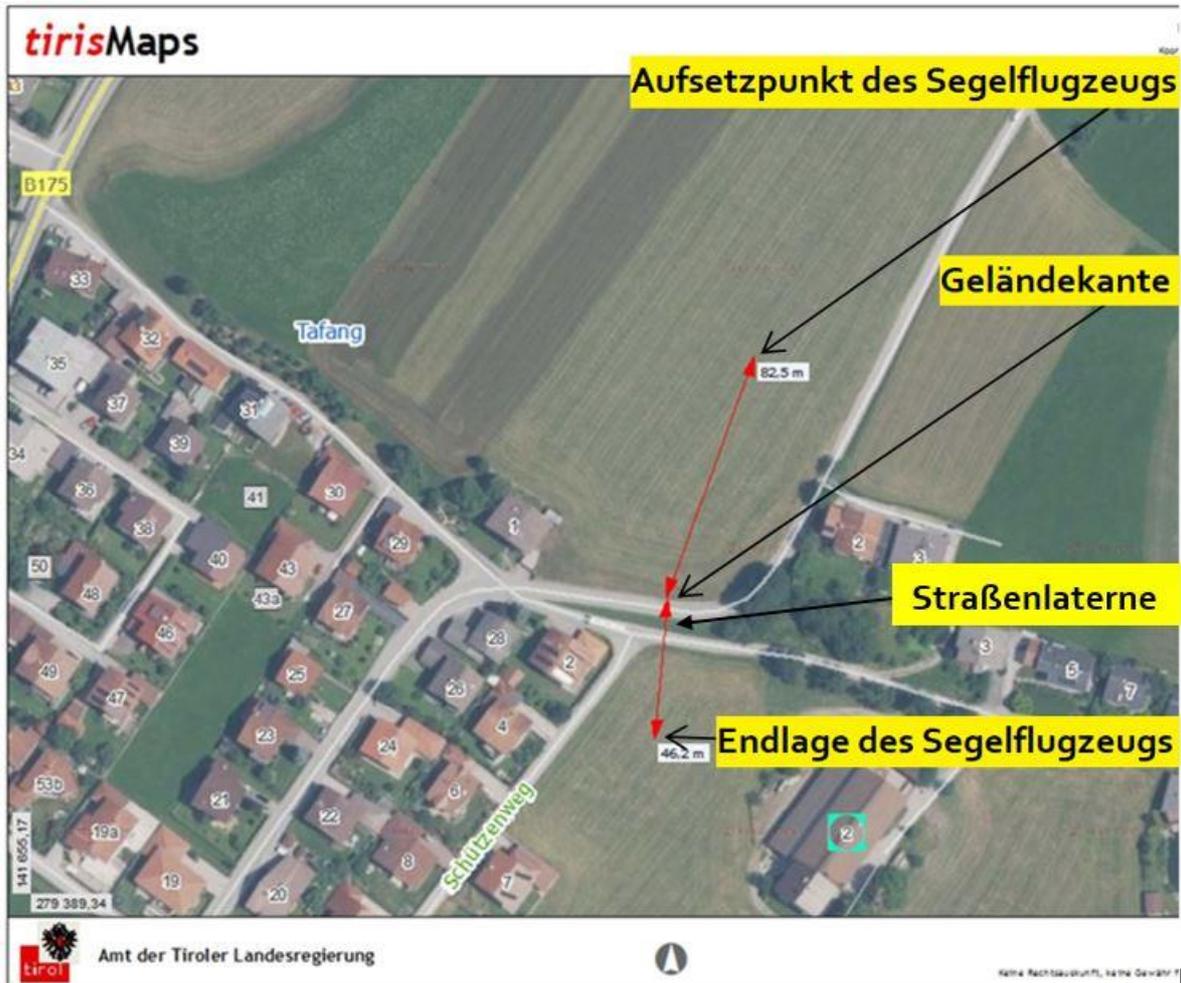
Abbildung 9 Unfallort und Endlage des Luftfahrzeuges

Die Unfallstelle befand sich auf einer Wiese in der Gemeinde Wagrain-Mühltal in ca. 480 Meter NN. Die WGS84 Koordinaten der Unfallstelle sind N47° 38.3` E012° 13.3`. Der Aufsetzpunkt des Segelflugzeuges war ca. 83 Meter von einer steil abfallenden, ca. 10 Meter hohen Böschung entfernt, welche sich am Ende der Wiese befand. Unterhalb der Geländekante befanden sich zwei Gemeindestraßen. An die südliche der beiden Gemeindestraßen schloss eine weitere Wiese an, auf der das Segelflugzeug ca. 46 M von der Geländekante entfernt zum Stillstand kam (Abb. 8).

In Abbildung 9 ist der Unfallort und die Endlage des Luftfahrzeuges ersichtlich. Eingezeichnet sind hierbei der Abstand des Aufsetzpunktes des Segelflugzeuges von der Geländekante (ca. 83 Meter) sowie der Abstand der Endlage des Segelflugzeuges von der Geländekante (ca. 46 Meter).

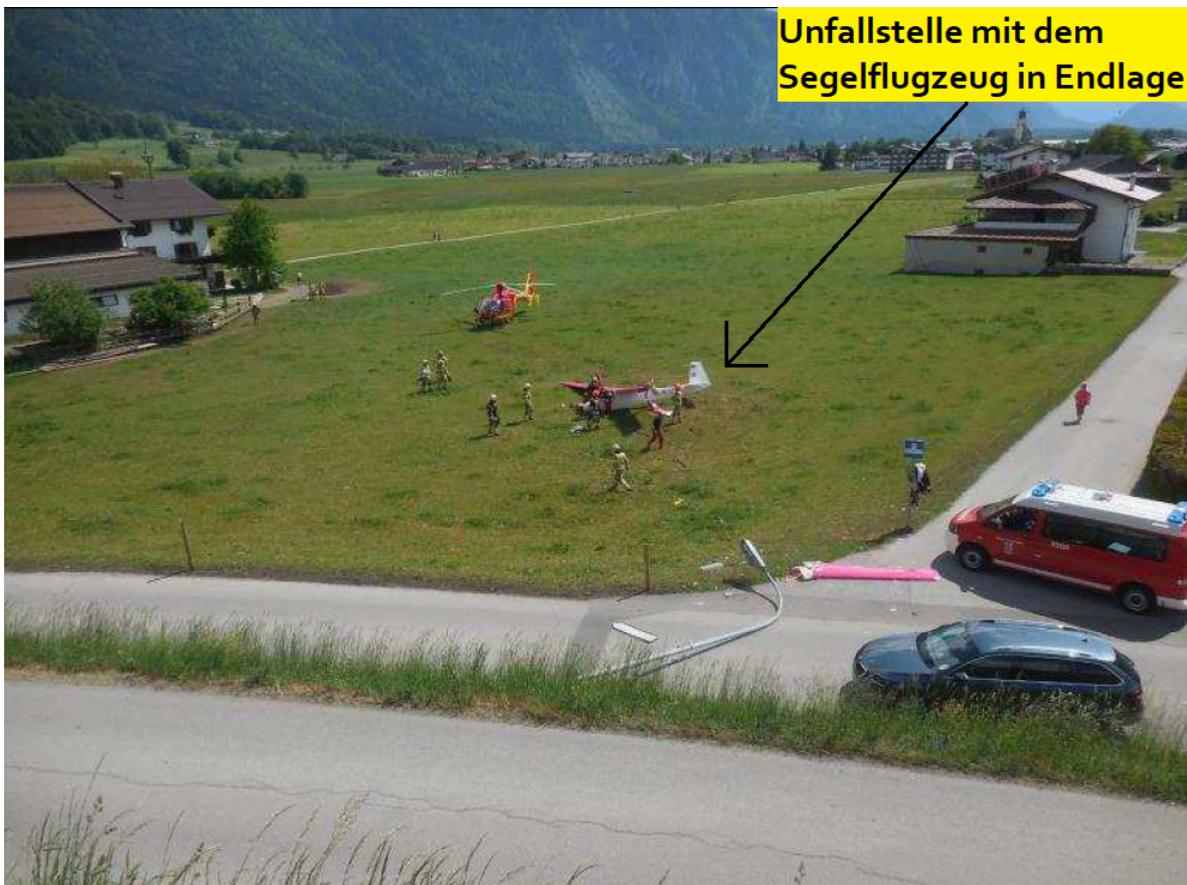
Abbildung 10 Unfallstelle mit dem Segelflugzeug in Endlage, aufgenommen in Anflugrichtung

Der Rumpf des Luftfahrzeuges war in Endlage in nordöstlicher Richtung ausgerichtet. Der Außenflügel, der mittig durchtrennten linken Tragfläche, lag neben der umgestürzten Straßenlaterne auf der südlichen Gemeindestraße (Abb. 10).

Abbildung 10 zeigt die Endlage des Segelflugzeuges, aufgenommen von der Geländekante in Blickrichtung Süden. Des Weiteren sind die umgestürzte Straßenlaterne sowie der linke Außenflügel ersichtlich.

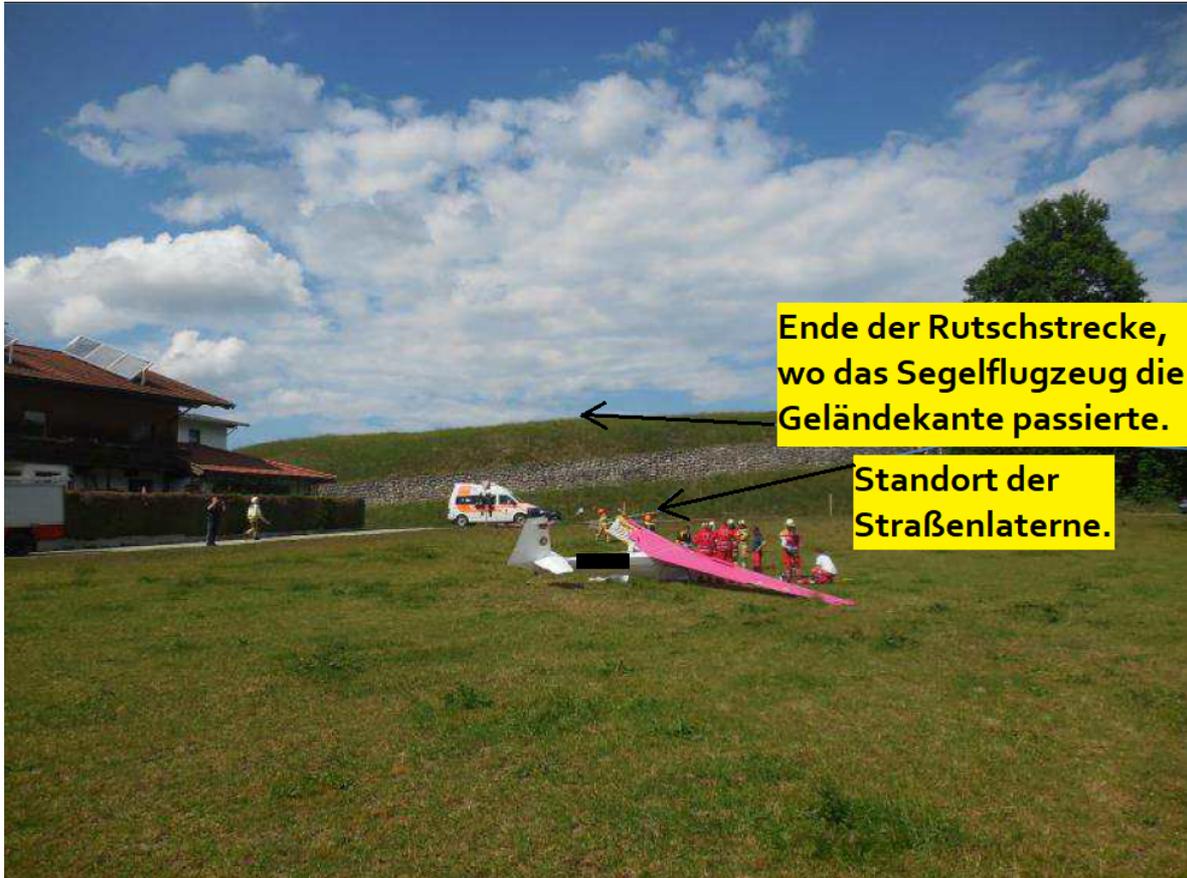
Abbildung 11 Unfallstelle mit dem Segelflugzeug in Endlage, aufgenommen gegen die Anflugrichtung

Abbildung 11 zeigt das Ende der Rutschstrecke, wo das Segelflugzeug die Geländekante passierte (aufgenommen in Blickrichtung Norden) und den Standort der umgestürzten Straßenlaterne zwischen der Geländekante und der Endlage des Segelflugzeuges.

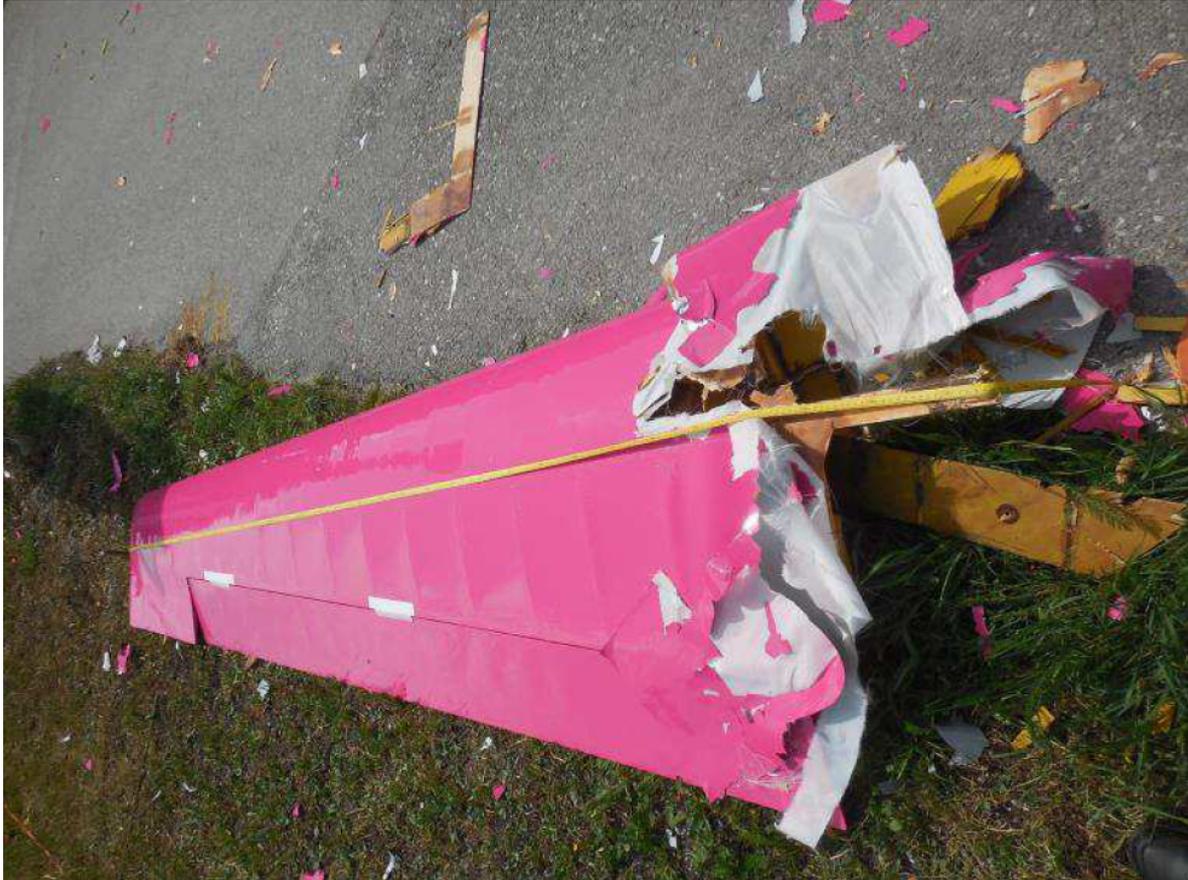
Abbildung 12 Linker Außenflügel mit Querruder des Segelflugzeugs

Abbildung 12 zeigt den linken Außenflügel mit Querruder der mittig durchtrennten linken Tragfläche des Segelflugzeuges.

- Beim Kontakt mit einer Straßenlaterne wurde die linke Tragfläche des Segelfliegers mittig abgerissen.
- Die Landung bzw. das Aufsetzen erfolgte auf einer Wiese, die nach ca. 82,5 m in eine steile Geländekante überging.

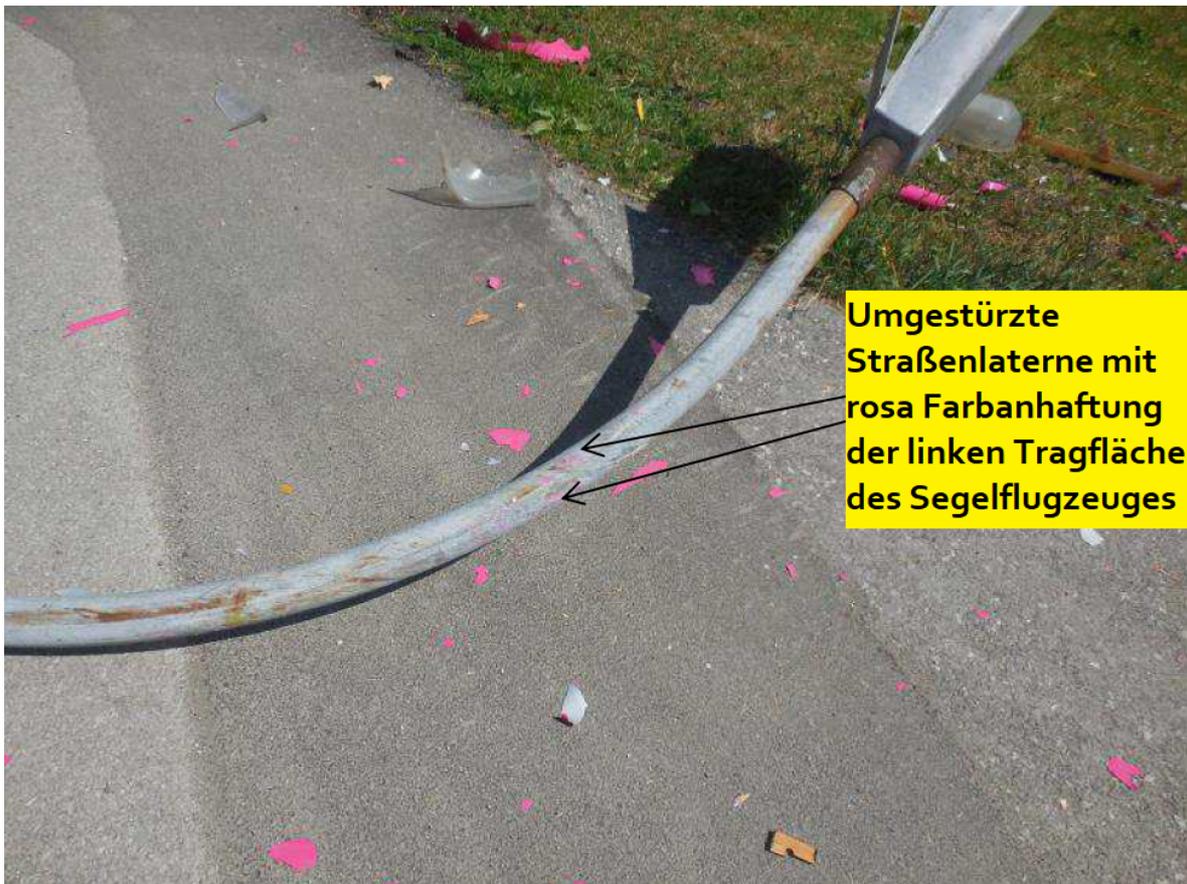
Abbildung 13 Anprallstelle der linken Tragfläche des Segelflugzeuges auf der umgestürzten Straßenlaterne

Eine Straßenlaterne wurde durch den Zusammenstoß mit der linken Tragfläche des Luftfahrzeuges beschädigt.

Abbildung 13 zeigt die umgestürzte Straßenlaterne mit rosa Farbanhaftung am oberen Ende des Laternenmasts (Bogensegment mit Leuchte) analog der rosa lackierten Tragflächen des Segelflugzeuges.

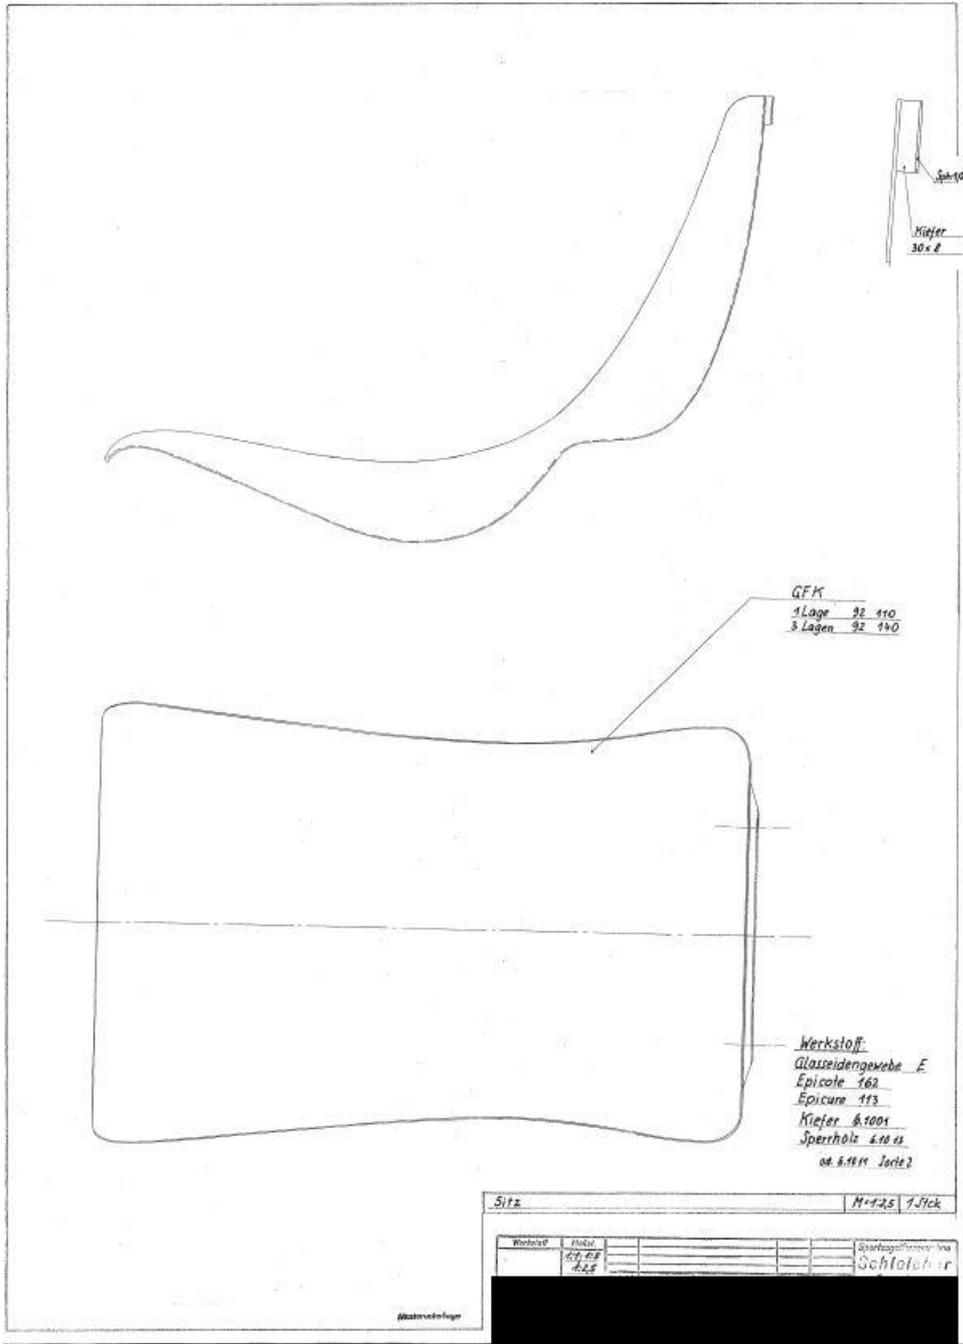
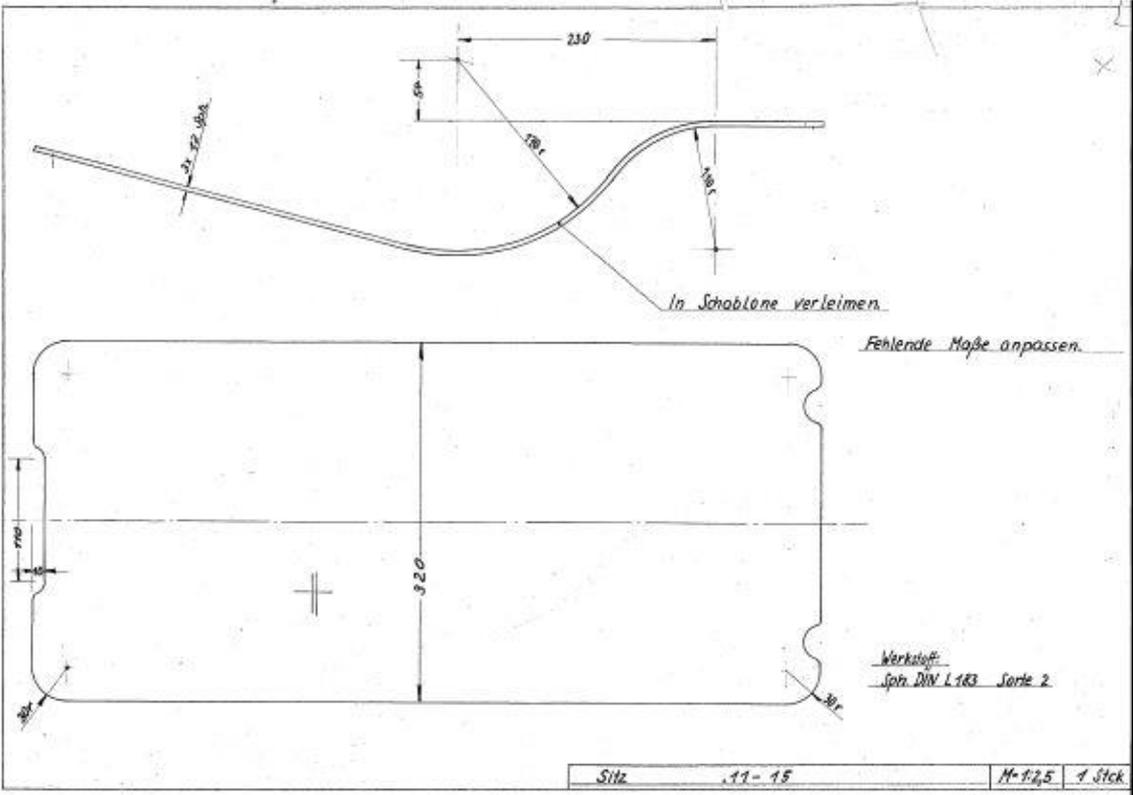
Abbildung 14 Ausschnitt des Sitzes aus der Konstruktionszeichnung

Beim Unfallflug wurden Sitzkissen aus Schaumstoff auf diese Sitze aufgelegt.

Shock-absorbierende Sitzkissen bieten durch ihre energieabsorbierenden Eigenschaften den bestmöglichen Schutz für die Wirbelsäule bei harten Landungen und beim Crash.

Das Luftfahrzeug war mit Schaumstoff-Sitzkissen ausgestattet. Durch Shock-absorbierende Sitzkissen wären die Verletzungen des Piloten/der Pilotin möglicherweise nicht so schwer ausgefallen.

- Statt der üblichen Schaumstoff-Sitzkissen empfehlen sich Shock-absorbierende Sitzkissen. Die bei Flugunfällen mit Segelflugzeugen typischen Rückenverletzungen lassen sich dadurch mindern. Möglicherweise wäre die Verletzung des Piloten / der Pilotin dadurch etwas weniger gravierend ausgefallen.
