UNTERSUCHUNGSBERICHT

FLUGUNFALL
mit dem Motorflugzeug der
Type
Cessna 414
am 30. September 2012
um ca. 04:58 Uhr UTC im
Gemeindegebiet von Ellbögen,
Bezirk Innsbruck Land, Tirol

GZ. BMVIT-85.187/0002-II/BAV/UUB/LF/2015

Sicherheitsuntersuchungsstelle des Bundes
Bereich Zivilluftfahrt (SUB/ZLF)

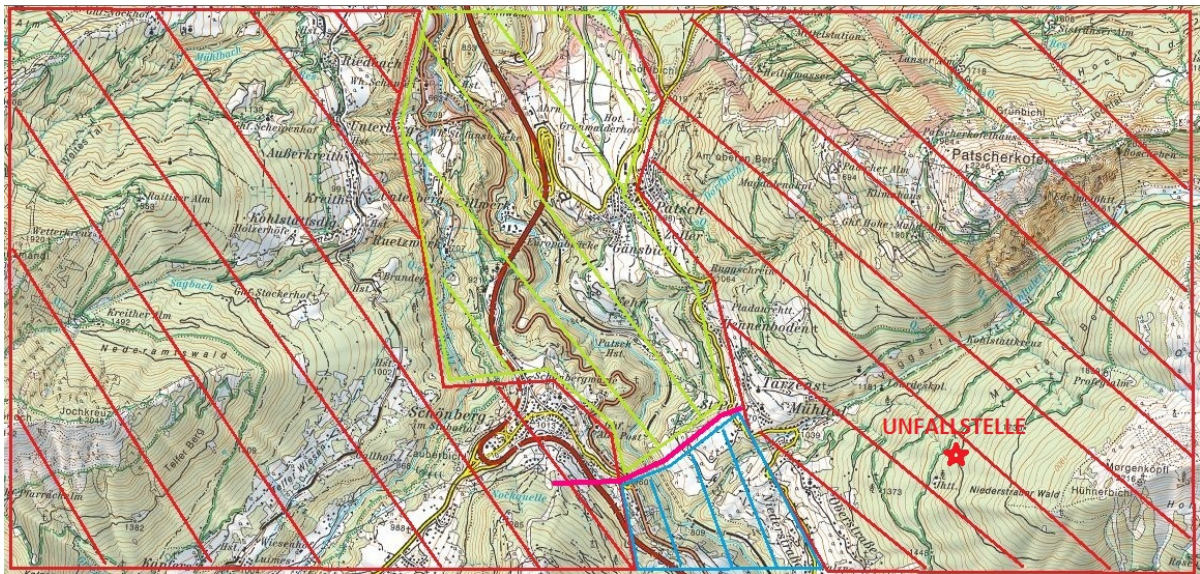
Karte mit detaillierter Skizze des Zeugen 10, Piloten des Rettungshubschraubers 2 zur unten angeführten Beschreibung der Wettersituation

Jene Bereiche, die durch aufliegende Bewölkung bzw. Hangwolken für uns nicht befliegar waren

War für uns befliegar, die Wolkenuntergrenze lag hier bei ca. 3500ft MSL.

Wäre von der Sicht her noch befliegar gewesen, allerdings kamen wir nicht mehr in diesen Bereich, da die Wolkenuntergrenze auf der Hochspannungsleitung (in Magenta eingezeichnet) auflag. Eine Unterfliegung der Leitung stuften wir auf Grund der immer weiter absinkenden Basis als zu gefährlich ein.“

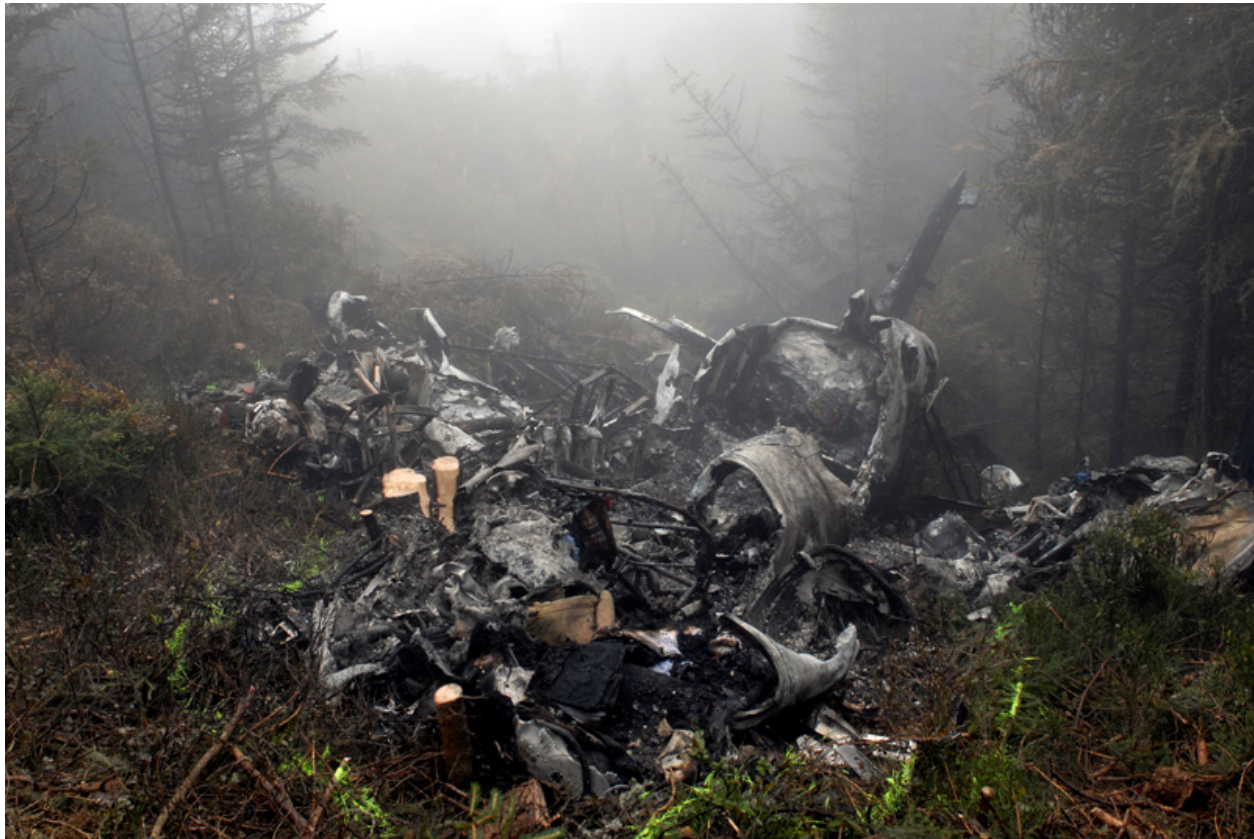
Das Luftfahrzeug wurde zerstört.

Foto: Wrack des Luftfahrzeuges am Unfalltag am Unfallort

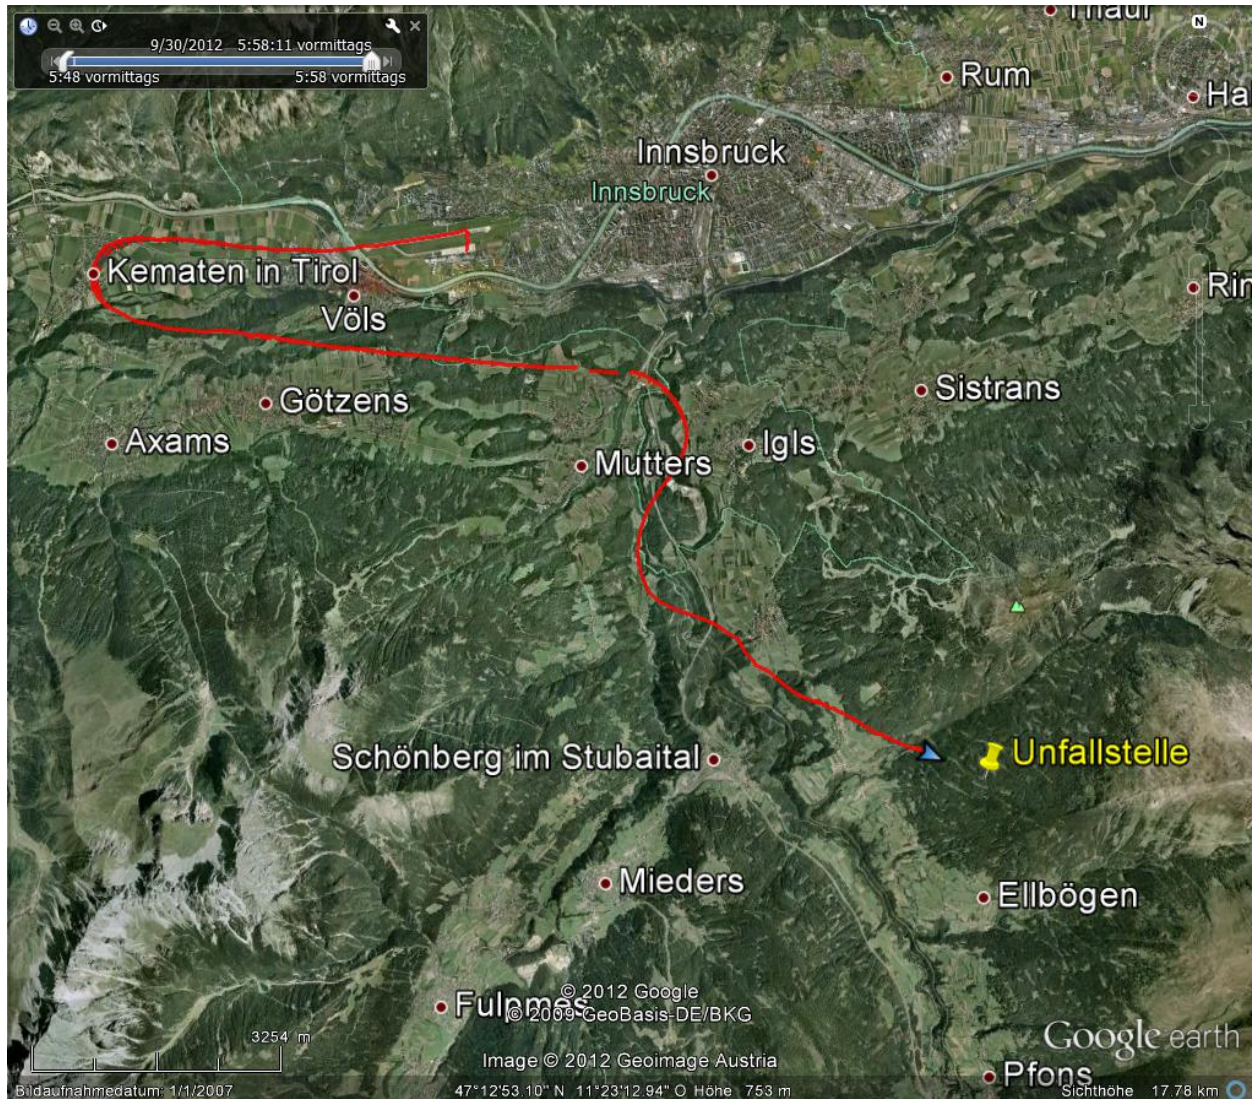
Der Unfallflug wurde durch das im Bereich des Flughafens Innsbruck installierte Multilaterationssystem (MLAT) der Austro Control GmbH vom Start bis etwa 900 m vor dem Unfallort erfasst und aufgezeichnet.

Karte mit MLAT Aufzeichnung des Unfallfluges

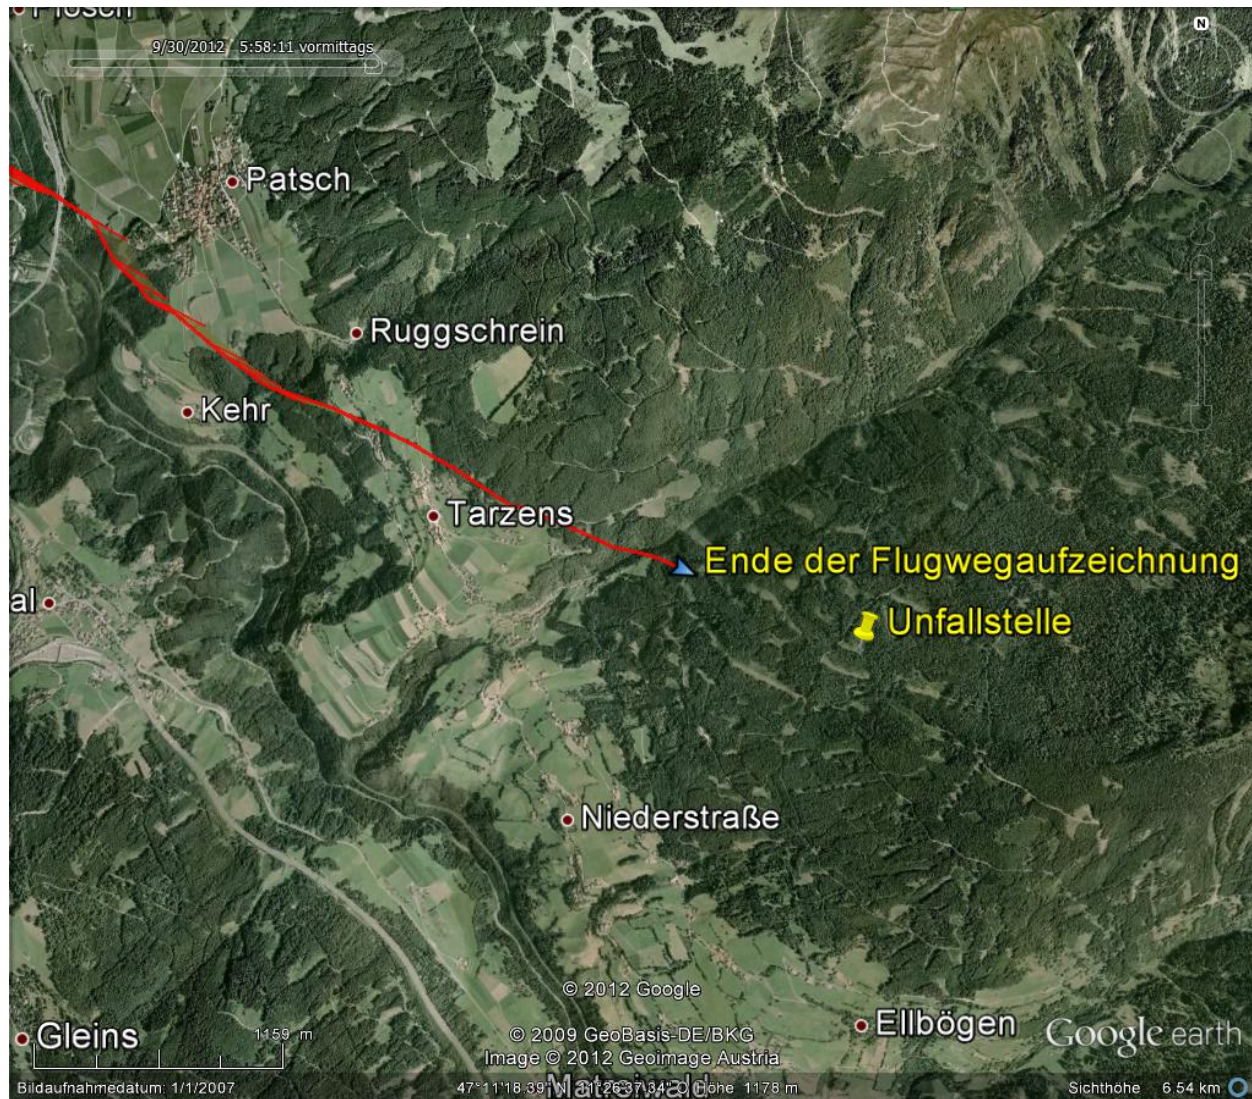
Karte mit MLAT Aufzeichnung des letzten Teils des Unfallfluges

Der Kontakt mit dem Multilaterationssystem brach um 04:58:11 Uhr ab, als das Luftfahrzeug mit 119 kt in Richtung 112° flog und sich ca. in 1555 m MSL (5100 ft MSL) befand. Die Unfallstelle befand sich ca. 900 m von diesem Punkt entfernt. Die Endlage des Wracks befand sich ca. in 1589 m MSL. Bei einer angenommenen Fluggeschwindigkeit nach dem Kontaktverlust mit MLAT von 120 kt wäre der Aufschlag ca. 15 Sekunden später um ca. 04:58:26 Uhr erfolgt.

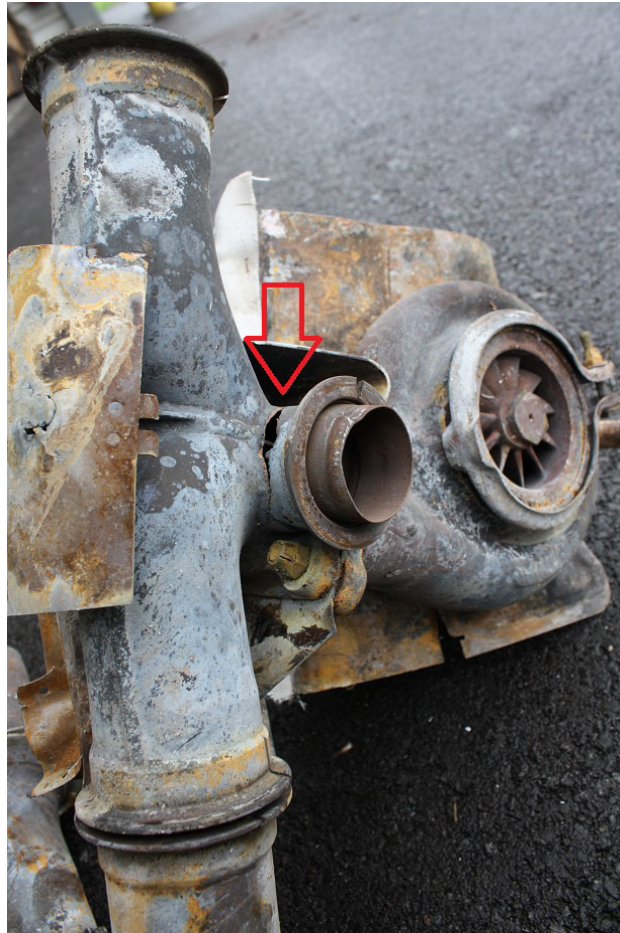
Foto: Teile der Abgasanlage

Die Abgasanlage war an mehreren Stellen aufgrund des Aufpralles deformiert und gebrochen. Die Abgasanlage war im Bereich des Turboladers mehrfach eingerissen und undicht. Bei diesen Beschädigungen handelte es sich um vorbestandene Mängel. Das Auftreten gleichartiger Beschädigungen bei dieser Type Abgasanlage ist nicht ungewöhnlich.

Die Abgasanlage war an mehreren Stellen aufgrund des Aufpralles deformiert und gebrochen. Es wurden keine Vorbeschädigungen festgestellt.

- Beim linken Triebwerk wurden Risse/Undichtheiten im Abgassystem festgestellt. Dadurch war die Leistung des linken Triebwerkes geringer als das rechte. Dies verringerte die Steigleistung, hatte aber keinen wesentlichen Einfluss auf diesen Flugunfall.

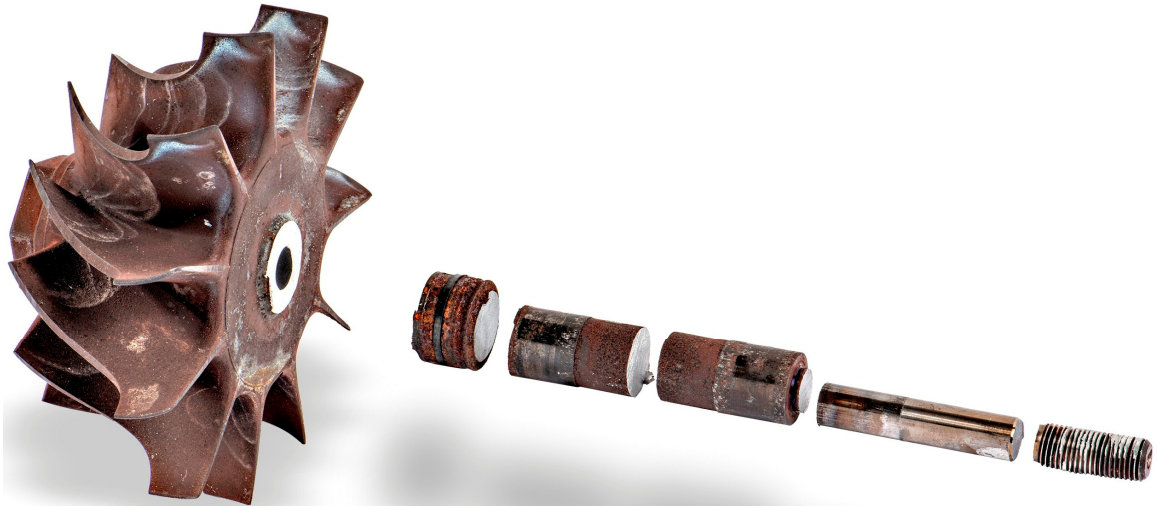
Foto ATL Welle links

Bei den Erstuntersuchungen am gegenständlichen Luftfahrzeug wurde festgestellt, dass die Welle des linken Abgasturboladers nicht drehbar war. Um festzustellen wann diese Blockade eintrat, wurde er bei der Fa. WIWEB umfangreichen Untersuchungen unterzogen. Dabei lieferten weder die Oberflächenanalytik noch metallographische Untersuchungen zur Gefügestruktur und Werkstoffhärte von Wellen und Buchsen in den Lagerstellen beider ATL Hinweise auf fortgeschrittenen mechanischen Verschleiß oder Bauteilermüdung. Hoher Wärmeeintrag infolge unzulässiger mechanischer Reibung kann ebenfalls ausgeschlossen werden.

Das Klemmen der Welle des ATL vom linken Triebwerk (Tkw) war ausschließlich korrosiv durch Brand und anschließenden Löschmitteleinsatz verursacht.

Das Klemmen der Welle infolge der o.a. Korrosion ist somit klar als Unfallfolge (Brand und dem Einsatz von Löschmittel) zu werten.

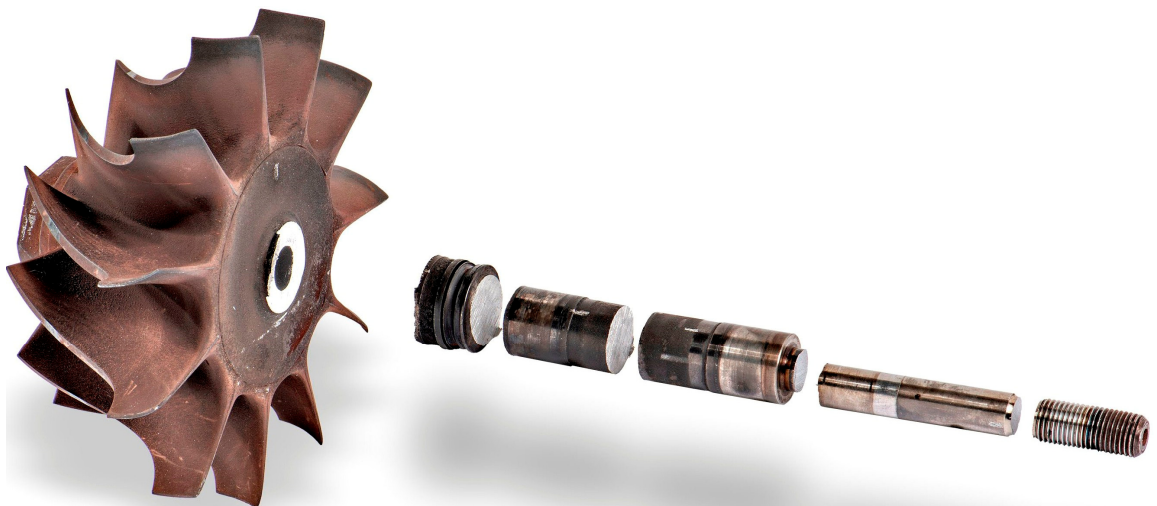
Foto: ATL Welle rechts
