## **ZUSAMMENPRALL MIT TRAKTOR UND ENTGLEISUNG ZUG 6802**

**am 6. Juli 2012**

**Strecke St. Pölten Hbf - Mariazell  
EK km 18,475**

**Untersuchungsbericht**

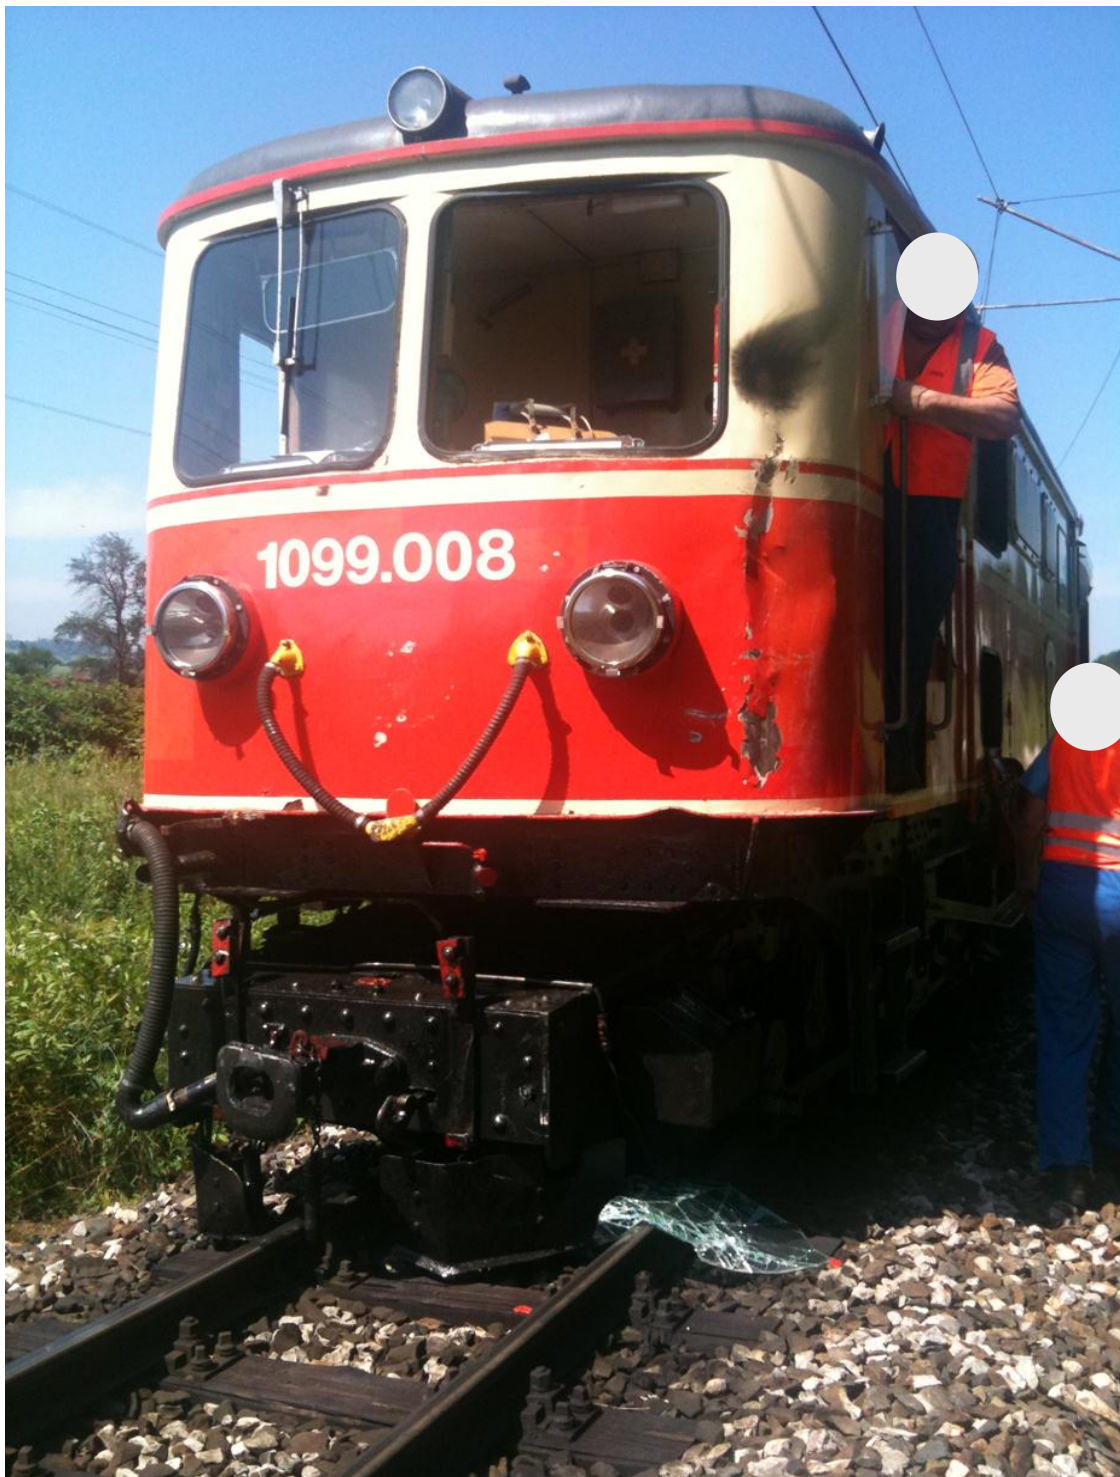
Durch die Kollision entgleiste das Tfz 93 81 1099 008-3 mit dem vorlaufenden Radsatz und erlitt schwere Beschädigungen. Der Traktor erlitt einen Totalschaden.

Abbildung 7 Beschädigtes Tfz 93 81 1099 008-3 - Quelle IM

Schwere Beschädigung des Tzf (Frontscheibe zerstört, Schäden am Lokkasten, -rahmen, Drehgestell und Radsatz).

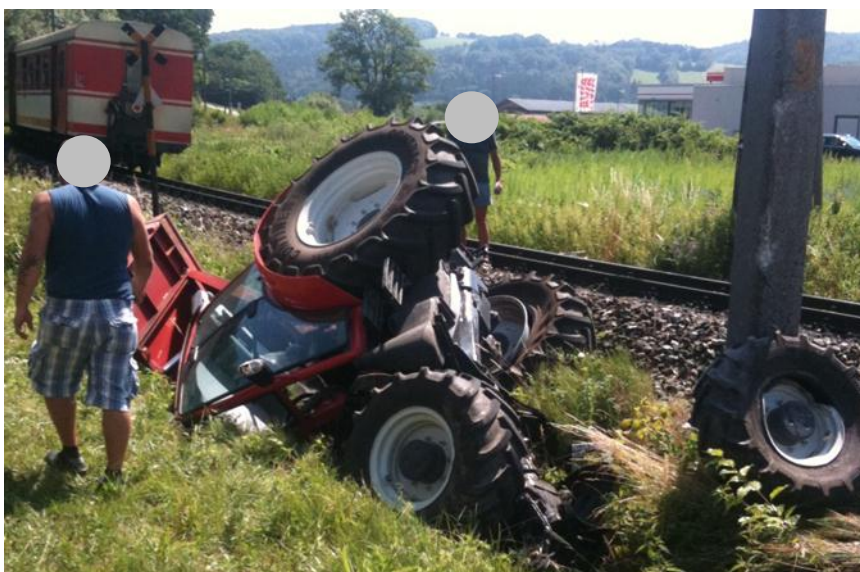
Totalschaden am Traktor

Abbildung 9 Totalschaden des Traktors - Quelle IM

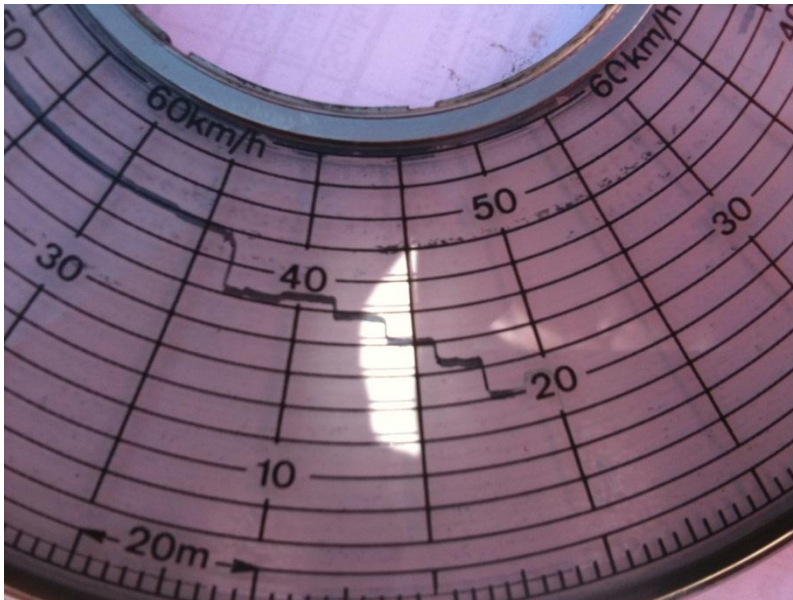
Abbildung 10 Aufzeichnung Registriereinrichtung Tzf 93 81 1099 008-3

Die zulässige Geschwindigkeit wurde von Z 6802 eingehalten.

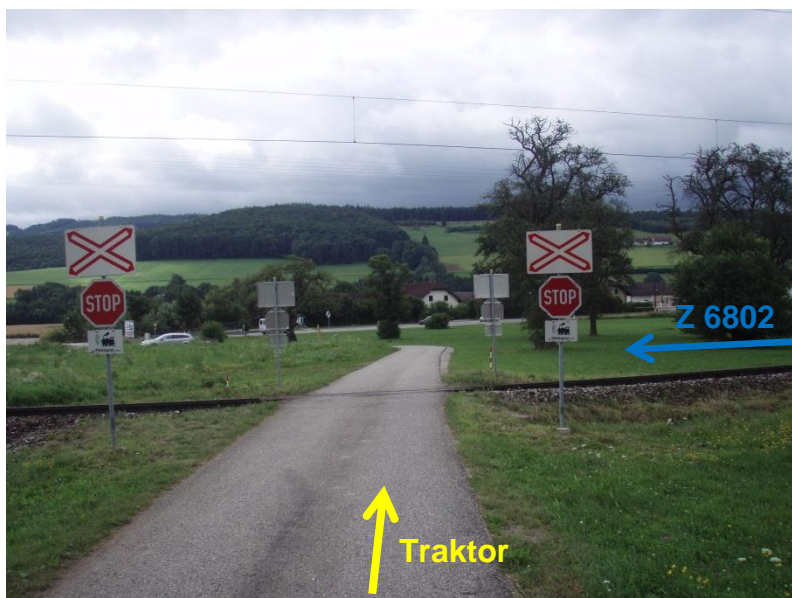
Am 16. Juli 2012 erfolgte ein Lokalaugenschein vor Ort. Dabei wurden keine Besonderheiten festgestellt.

Abbildung 11 Ansicht der EK in Fahrtrichtung des Traktors
