# Abschlussbericht

Unfall mit dem Segelflugzeug der Type Eiriavion Oy, Pik 20 D,  
am 24.07.2022, um ca. 11:02 Uhr UTC, am Flugplatz Altlichtenwarth LOAR ,  
A-2144, Altlichtenwarth, Niederösterreich

GZ: 2023-0.297.022

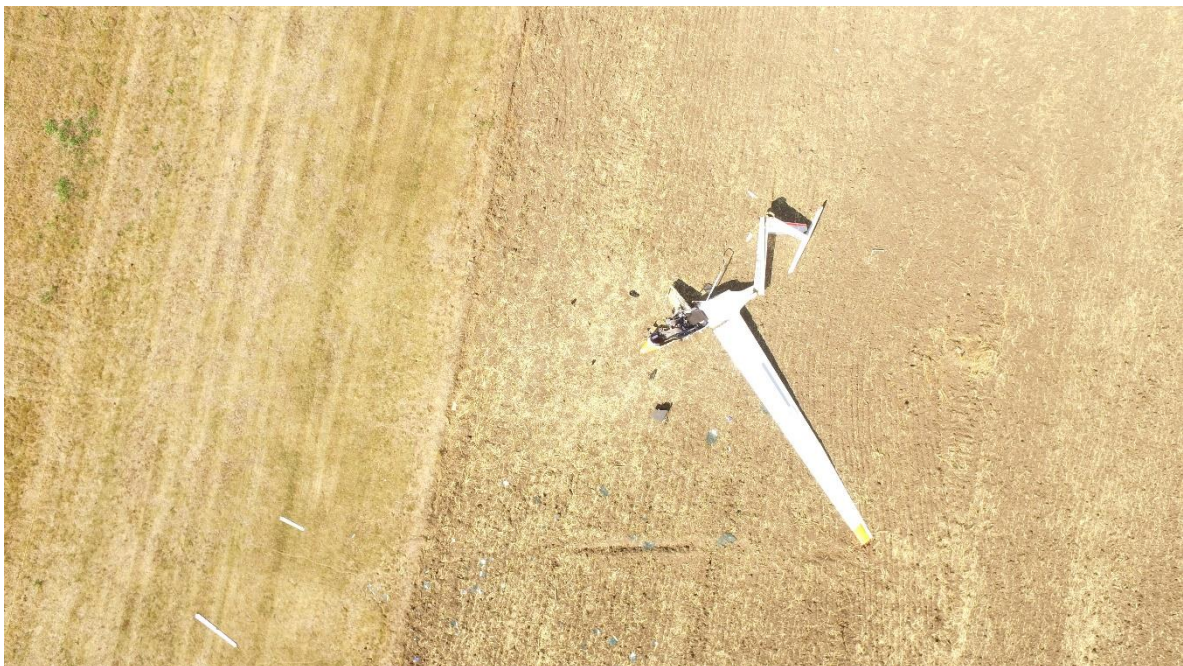
Abbildung 5 Luftaufnahme der Endlage des Luftfahrzeuges

Das Luftfahrzeug wurde zerstört.

In Abbildung 5 und Abbildung 6 sind die Endlage und der Zerstörungsgrad des Luftfahrzeuges ersichtlich.

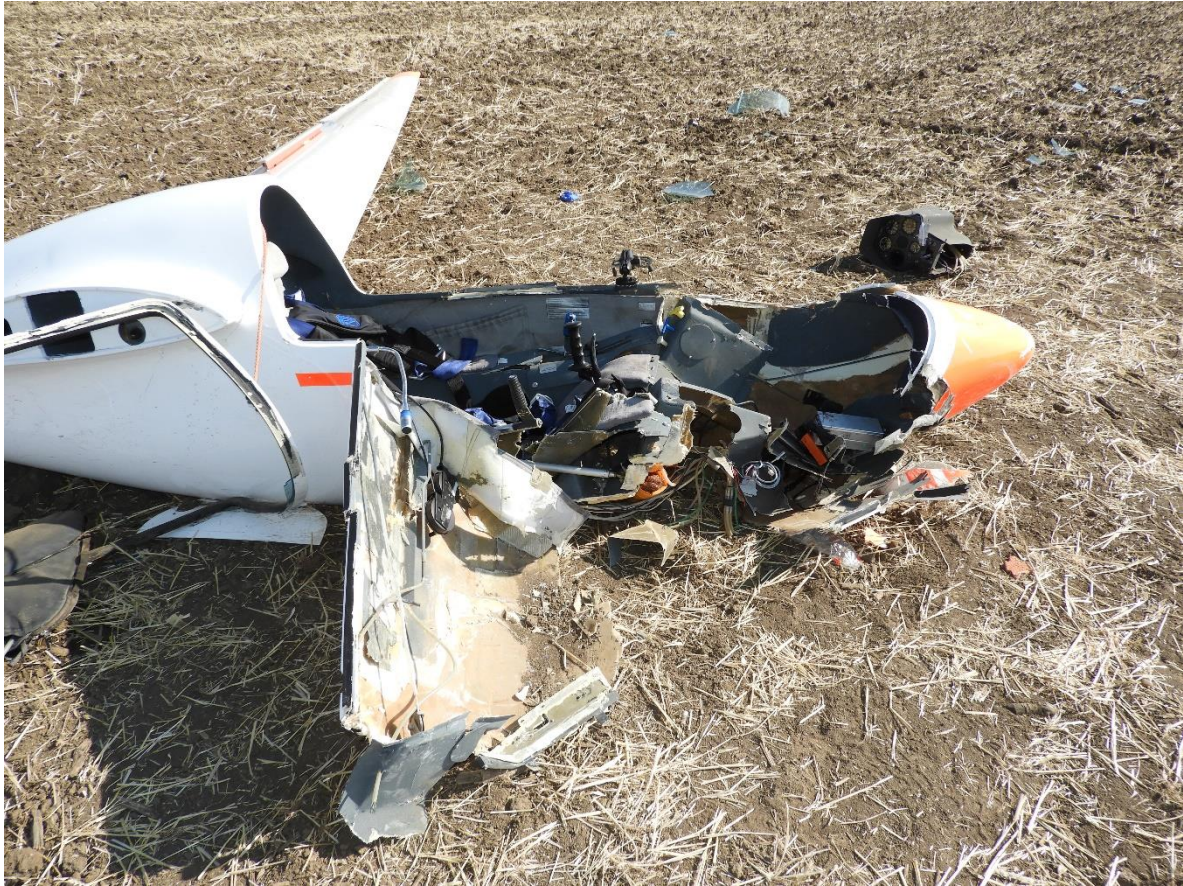
Abbildung 7 Zustand des Cockpits

Das Cockpit wurde durch den Aufprall auf der Ackerfläche zur Gänze zerstört.

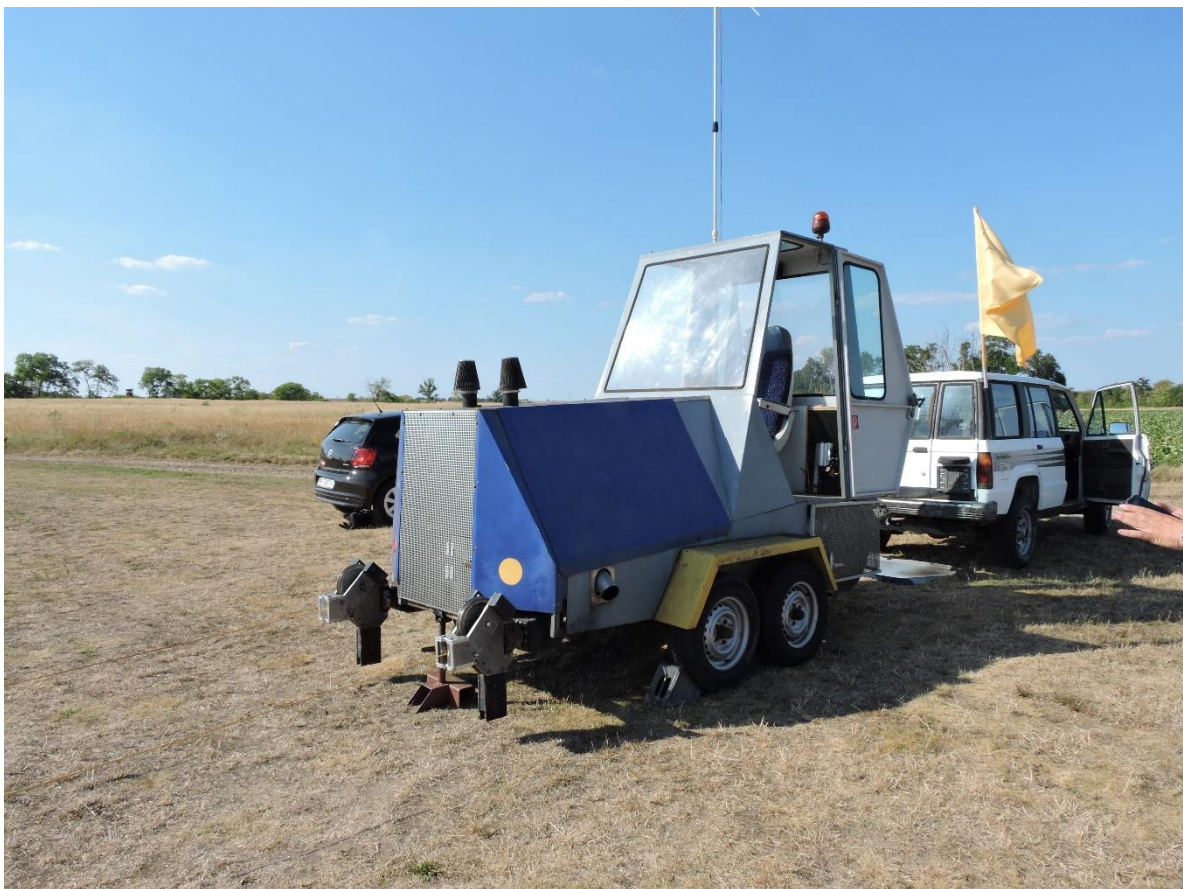
Abbildung 8 Winde

In Abbildung 8 ist die Winde, welche für den Windenstart des verunfallten Segelflugzeuges verwendet wurde, abgebildet. Diese wurde von Mitgliedern des Vereins selbst gebaut. Ein Typenschild war an der Winde nicht angebracht. Im Zuge der Sicherheitsuntersuchung konnten der SUB kein Betriebshandbuch und auch keinerlei Betriebsaufzeichnungen vorgelegt werden.

Die Schleppwinde wurde von Mitgliedern des Vereins selbst gebaut. Dabei wurden die Anforderungen, welche im Lufttüchtigkeitshinweis Nr. 28A, publiziert durch die Austro Control GmbH, an eine Startwinde für Segelflugzeuge gestellt werden, erfüllt. Der Betrieb dieser Winde ist somit zulässig und es gibt keinerlei Hinweise auf ein Gebrechen oder Versagen der Winde. Gemäß Auskunft des Windenfahrers verlief der Windenstart aus seiner Sicht „normal“ bzw. ohne Probleme.
