Untersuchungsbericht

Bundesanstalt für Verkehr
Sicherheitsuntersuchungsstelle des Bundes

GZ: BMVIT-795.359-IV/BAV/UUB/SCH/2014

**Brand Z 54950
im Bf Launsdorf-Hochosterwitz
am 24. April 2014**

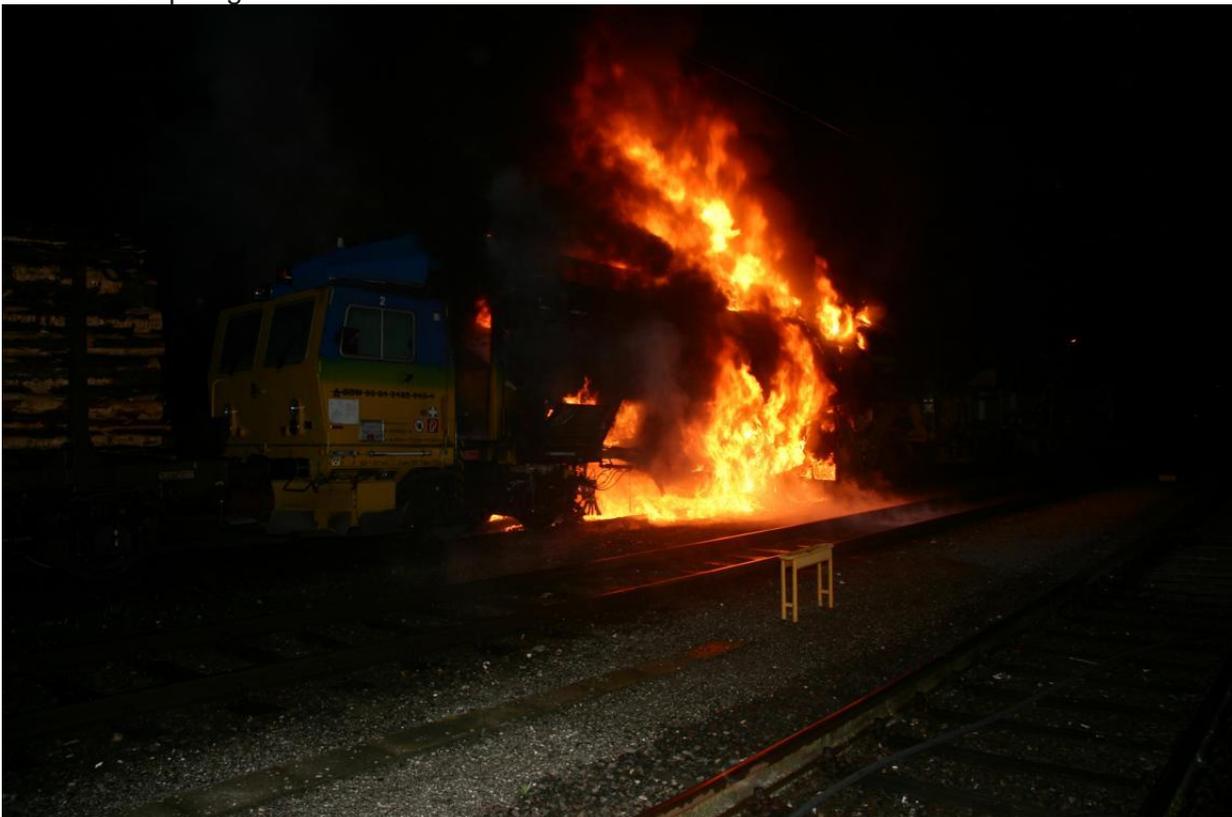
Abbildung 14: Situation vor Ort (Quelle Stadtfeuerwehr St. Veit an der Glan)

Durch den Brand wurde die Oberleitung auf Gleis 1 von km 319,400 bis km 319,000 sowie einige Querverbindungen der Oberleitung beschädigt. Der Oberbau im Bereich des brennenden Fahrzeuges wurde ebenfalls auf einer Länge von ca. 16 m schwer beschädigt. Der SKI wurde durch den Brand schwer beschädigt.

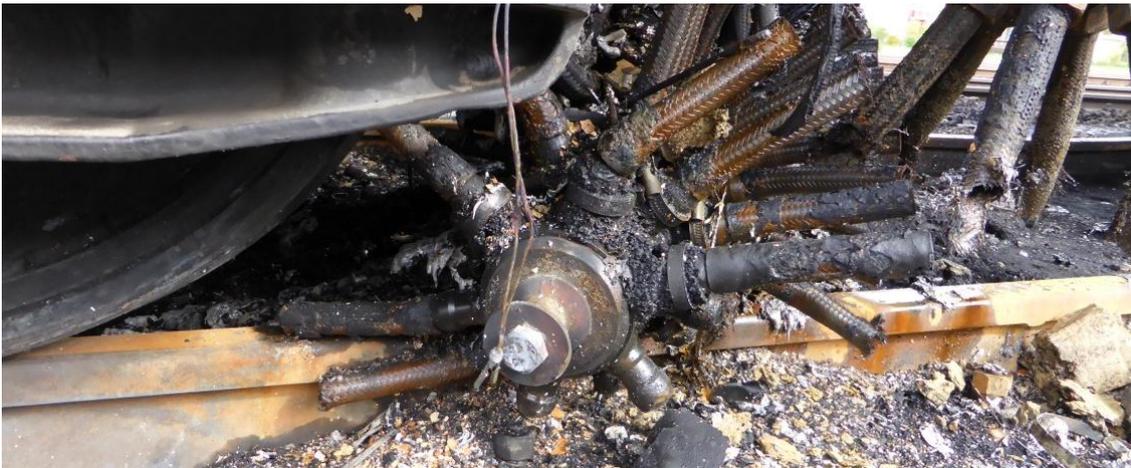
Abbildung 16: Vorfalldauer Lagerchenkel der Horizontalbürste (Quelle IM)

Am Fahrzeug mit der Nummer 99 81 9125 016-1, Schotterverteiler- und Planiermaschine, Type BDS 2000-4 wurde beim nachlaufenden Kehrteil eine herabfallende Reservebürste festgestellt. Beim Kehrteil waren im Bereich vor dem Drehgestell (Radsatz 7 und 8) zwei Reservebürsten im Bürstenwechsler angebracht. Am Bürstenwechsler können bis zu drei Reservebürsten montiert werden. In diesem Fall waren jedoch nur zwei Bürsten angebracht. Die Bürsten werden normalerweise mittels einer speziellen Führung in der Wechselbürstenhalterung eingesetzt und mit einem Sicherungsbolzen sowie dazugehörigem federbelastetem Splint gegen Herabfallen gesichert.

Bei den Untersuchungen vor Ort konnte jedoch keines dieser beiden Sicherungsmittel bei der herabfallenden Reservebürste sichergestellt werden. Die Reservebürste dürfte anhand der ersten Beschädigungsspuren bereits im Bereich Bf Klagenfurt Ostbf auf Gleis 1 in km 16,300 in Fahrtrichtung rechts (Fahrtrichtung 2) heruntergefallen sein.

Die Reservebürste dürfte sich ebenfalls erst in diesem Abschnitt unter der Achse 21 im Zugverband endgültig verkeilt haben, was in weiterer Folge zu einer hohen thermischen Belastung führte und somit den Fahrzeugbrand auslöste! Am Schienenkopf wurden in diesem Bereich Schleifspuren und teilweise auch Rußspuren vorgefunden.

Das Abhandenkommen des mittels Federsplint gesicherten Sicherungsbolzens der Reservebürste (Bolzen und Federsplint) war auf der Fahrt vor dem Bf Klagenfurt Ostbf erfolgt.

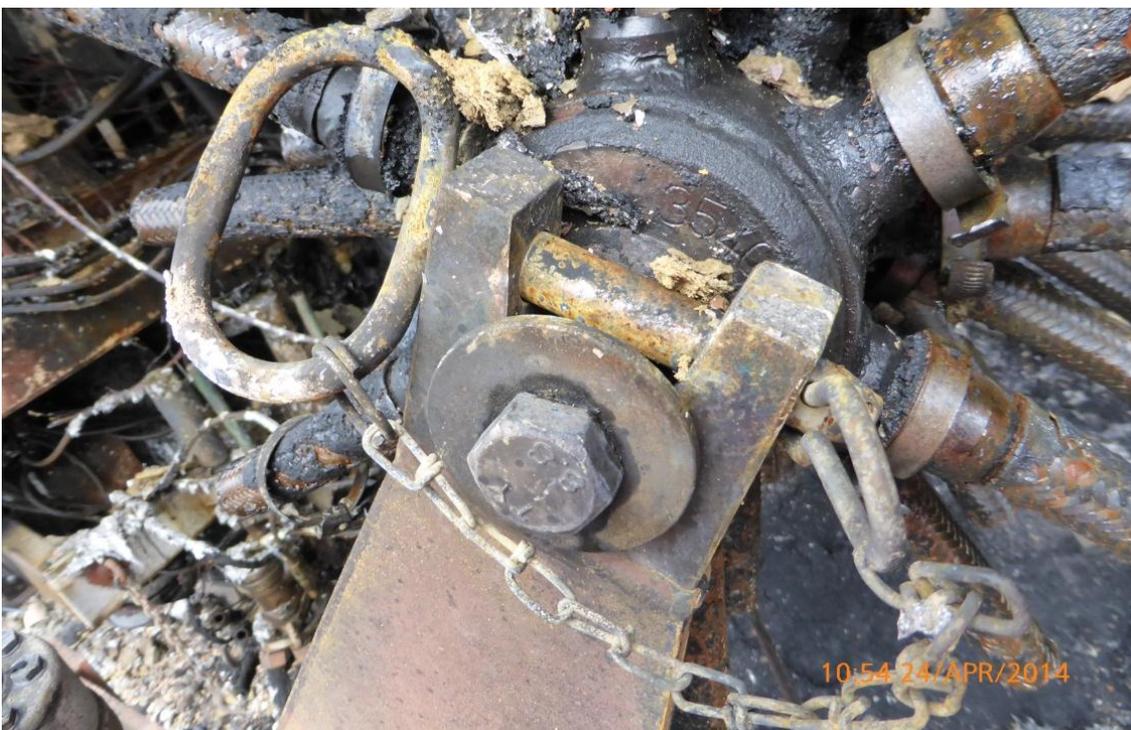
Abbildung 18: Ordnungsgemäße Lagerung einer Horizontalbürste (Quelle IM)

Gemäß Herstellerangaben dürfen am Bürstenwechsler maximal zwei Reservebürsten montiert und in Y-Stellung transportiert werden. Die untere Position dient ausschließlich zur Aufnahme und zum Ablegen der zum Arbeitseinsatz kommenden Bürste.

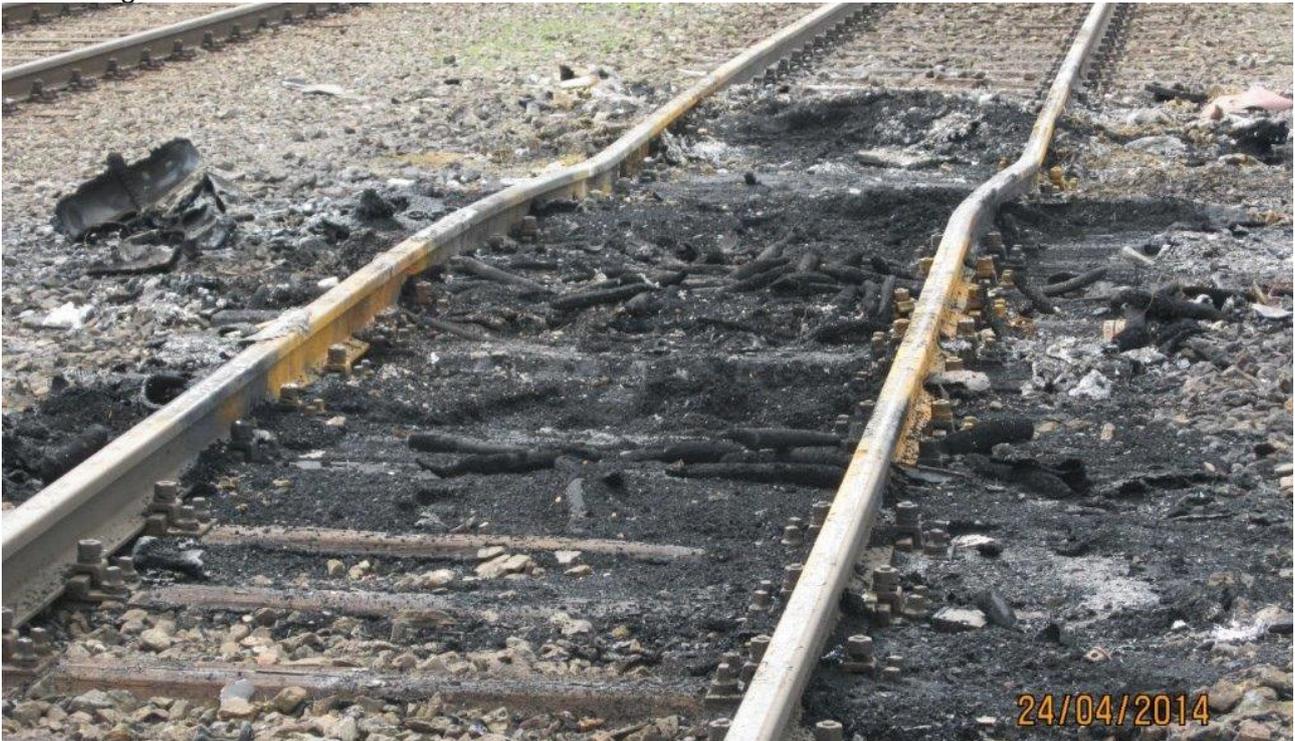
Abbildung 19: Beschädigter Oberbau (Quelle IM)

Der Oberbau im Bereich des brennenden Fahrzeuges wurde auf Länge von ca. 16 m schwer beschädigt.

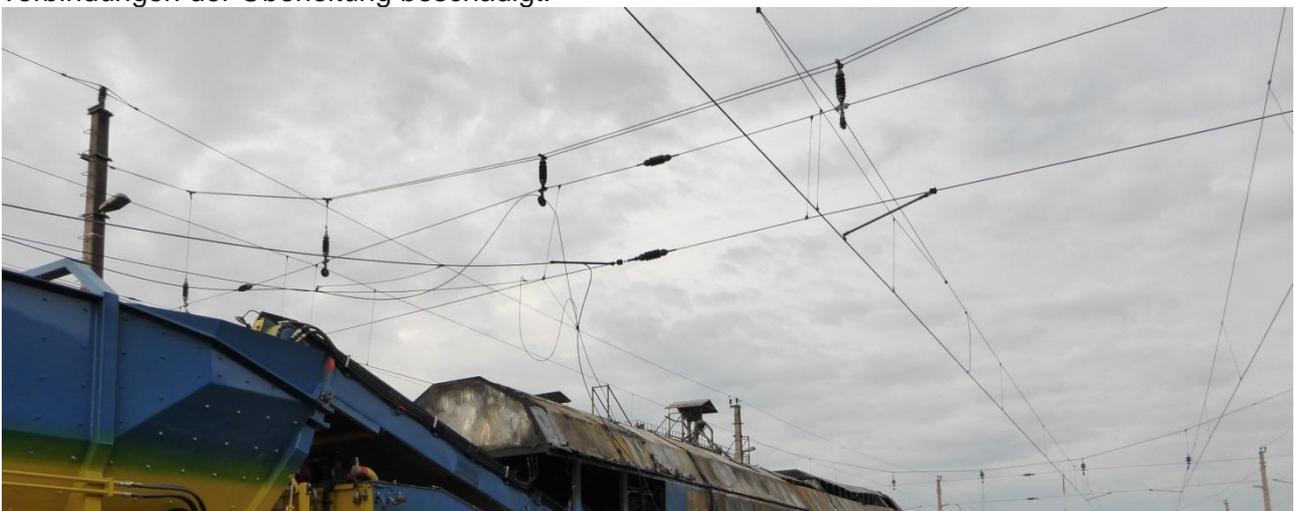
Abbildung 20: Beschädigte Oberleitung (Quelle IM)

Durch den Brand wurden die Oberleitung auf einer Länge von 400 m sowie acht Querverbindungen der Oberleitung beschädigt.

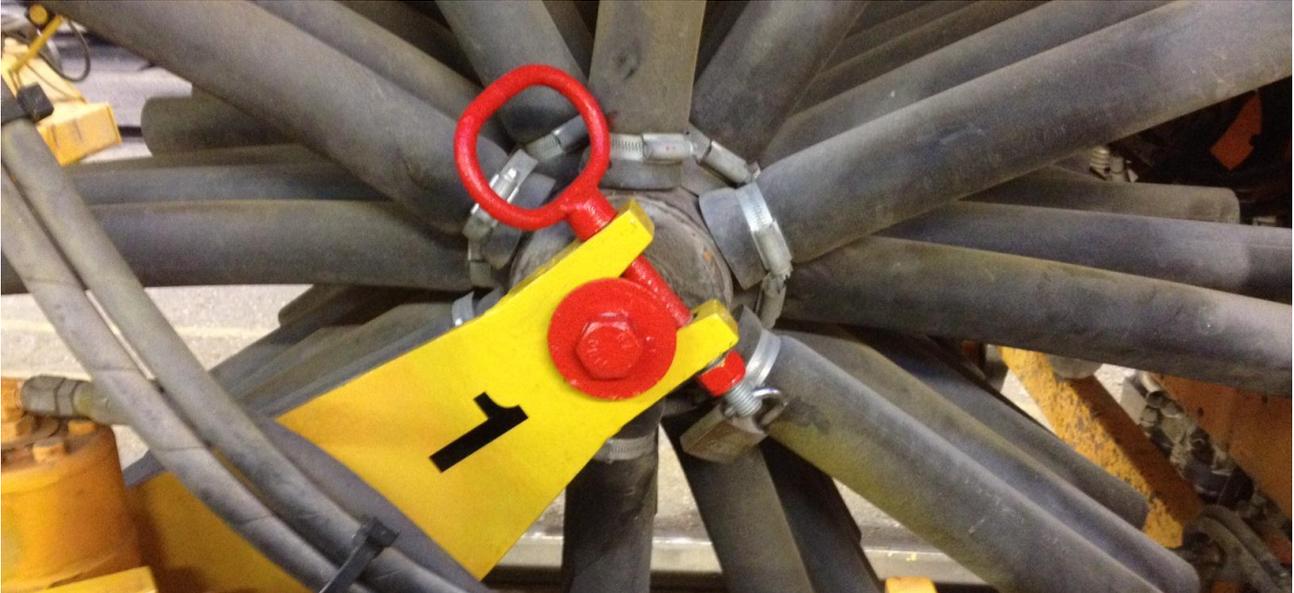
Abbildung 27: Sicherung einer Reservebürste durch Sicherungsbolzen mit Schloss (Quelle VK)

Bezüglich der Ausführung dieser zusätzlichen Sicherung liegt laut Fahrzeughersteller keine Abstimmung zwischen Fahrzeughersteller und VK vor.

Als Erstmaßnahme wurde vom VK bei SKI ähnlicher Bauart eine zusätzliche Sicherung der Reservebürsten mit einer zusätzlichen Kette vorgenommen.

Diese Art der zusätzlichen Sicherung wurde in der Zwischenzeit durch einen Bolzen mit Gewinde, Mutter und Schloss ersetzt.

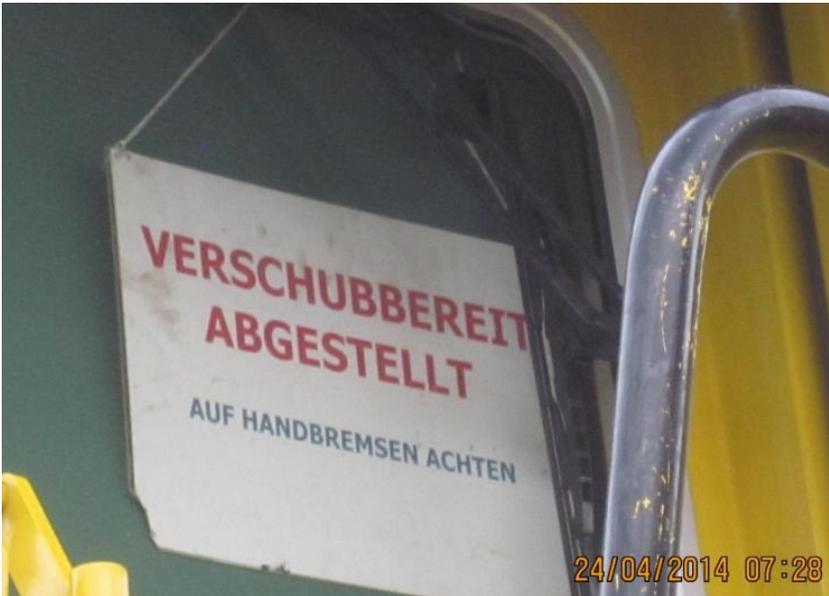
Abbildung 28: Kennzeichnung des SKI für die betriebliche Manipulation (Quelle IM)

Der SKI war mit einer Tafel „VERSCHUBBEREIT ABGESTELLT“ und „AUF HANDBREMSEN ACHTEN“ im jeweiligen Frontfenster der an den Fahrzeugenden befindlichen Führerräume gekennzeichnet.

Für die Kennzeichnungen „VERSCHUBBEREIT ABGESTELLT“ und „AUF HANDBREMSEN ACHTEN“ von Nebenfahrzeugen liegen der SUB keine Regelwerke bezüglich Durchführung und Verantwortlichkeiten vor.
