# Zwischenbericht

Unfall mit Hubschrauber Airbus Helicopters AS 350 B2,  
am 17.05.2019, um ca. 17:20 Uhr UTC ca. 200 m südwestlich Schneebergdörfel  
A-2734, Puchberg am Schneeberg, Niederösterreich  
GZ.: 2023-0.348.939

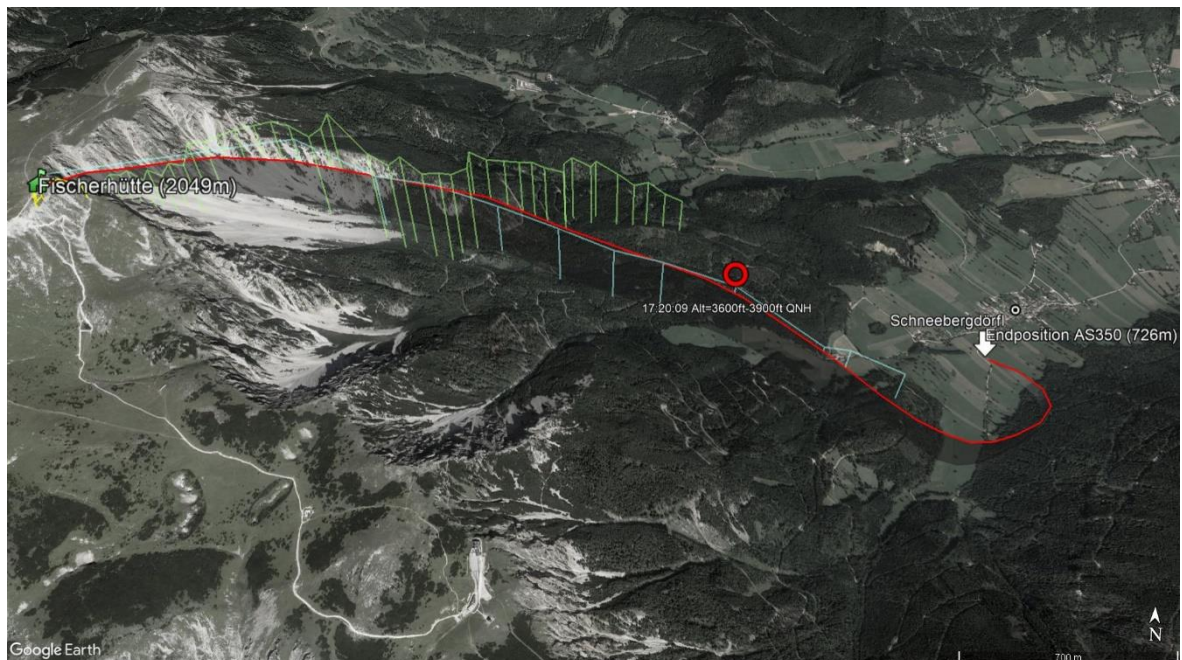
Abbildung 2 Übersicht Unfallflug, Radar (grün: Flug zur Hütte, blau: Flug ins Tal), rot: Rekonstruierter Flugweg bis zur Landung

Abbildung 2 zeigt die Sekundärradardaten für den letzten Flug (Flug 6) zur Fischerhütte (grün) und zurück (blau). Wegen der Topographie (Flug nahe am Berg und in Tälern) ist die Positionsgenauigkeit der Daten gering. Der grundsätzliche Flugweg ist aber erkennbar. In rot eingezeichnet ist der anhand der Radardaten und der Pilotenaussagen rekonstruierte Flugweg bis zur Landestelle. Die barometrische Höhe ist für die letzten drei Flüge nochmals genauer im Anhang in Abbildung 13 dargestellt. Aus diesen Daten wurde errechnet, dass die Sinkrate beim Rückflug bei jeder Rotation für mindestens 10-20 Sekunden 3000 ft/min überstieg. Außerdem ist in den Abbildungen 13 und 14 der ungefähre Zeitpunkt des ersten Auftretens der Heckrotorprobleme, also etwa der Zeitpunkt des „Knalls“ ersichtlich und markiert. Dieser Punkt ist ebenfalls in Abbildung 2 als roter Kreis gekennzeichnet.

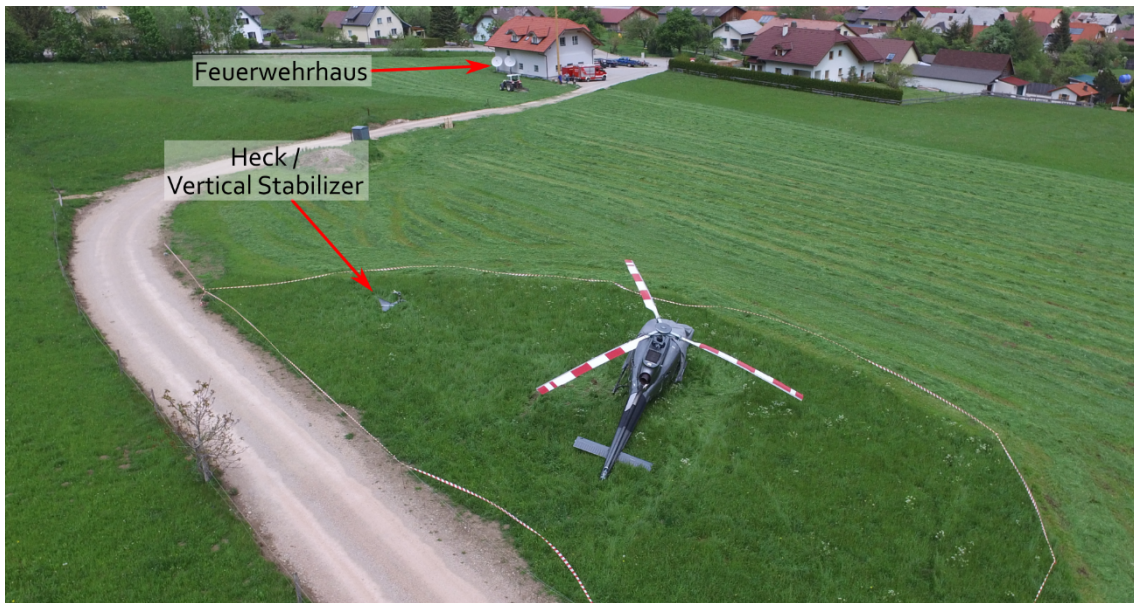
Abbildung 9 Übersicht Unfallstelle

Während des Aufsetzens brach das Landegestell. Dadurch entstand in weiterer Folge erheblicher Schaden am Heck des Hubschraubers. Dieses wurde hinter dem Horizontal Stabilizer komplett abgerissen und lag etwa 11 m neben dem Hubschrauber (Abbildung 9, Abbildung 11). Ein Heckrotorblatt war komplett an der Wurzel abgebrochen, das zweite Blatt brach etwa 40 cm von der Blattwurzel ab. Die beiden Heckrotorblätter sowie das ausgeklinkte Außenlastseil wurden nicht gefunden. Diese Komponenten dürften höchstwahrscheinlich am Schneeberg im bewaldeten Gebiet zwischen Fischerhütte und Schneebergdörfel vom restlichen Hubschrauber getrennt worden sein.

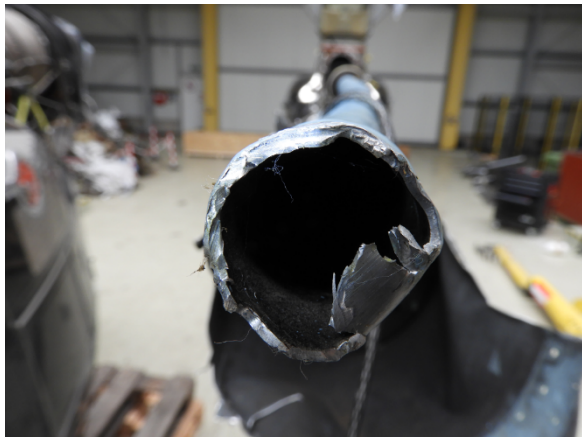
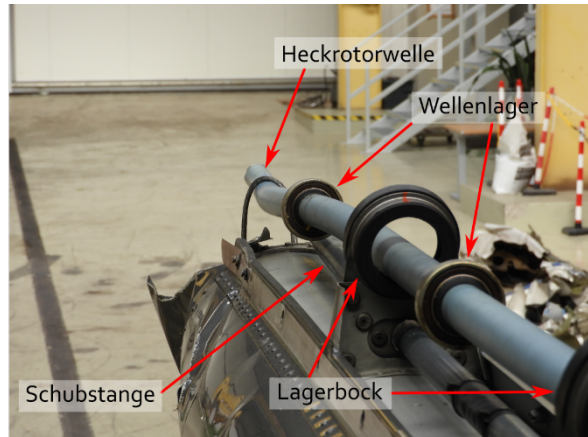
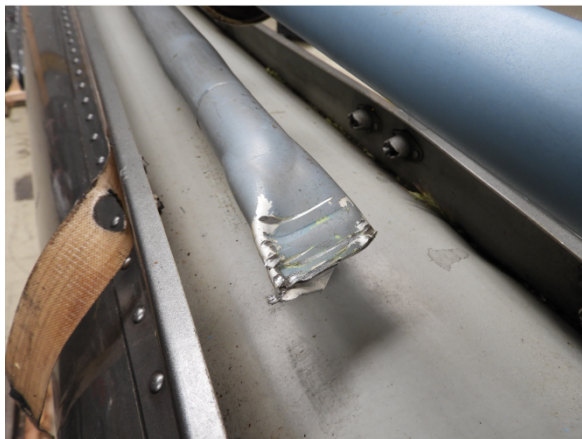
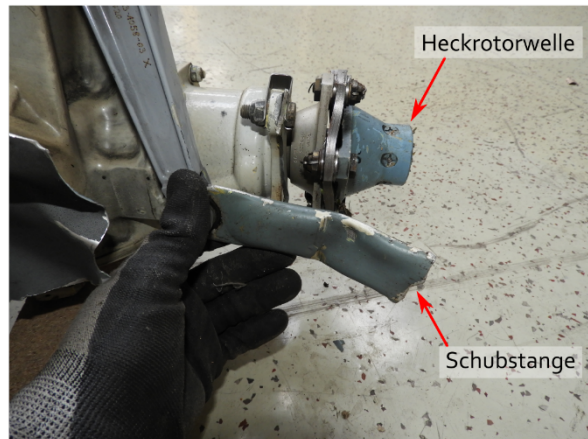
## Abbildung 10 Beschädigungen Heckrotorwelle und -steuerung

Im Triebwerksraum gab es speziell im Bereich des Heckrotorwellenabtriebs Beschädigungen in Umfangsrichtung an der Welle und an Bauteilen und Verkleidungsteilen, die sich in unmittelbarer Nähe zur Welle befinden. Die Ursache dieser Beschädigungen kann auf die Heckrotorantriebswelle selbst zurückgeführt werden. Diese war im hinteren Bereich des Hecks nach hinten herausgezogen und so nicht mehr durchgängig verbunden. Der vordere Teil der Welle konnte sich dadurch frei im Triebwerksraum bewegen und die beobachteten Schäden verursachen.

Abbildung 10 zeigt die Beschädigungen an der Heckrotorwelle und der Schubstange zur Heckrotorsteuerung. An der Bruchfläche der Welle sind keine Anzeichen eines Ermüdungsbruches erkennbar (Bild 1). Die Welle wurde nach hinten herausgezogen (Bild 2). Die Wellenlager sollten in den Lagerböcken sitzen. Die Schubstange wurde durch ein Wellenlager gequetscht und ist ebenfalls unter Gewalteinwirkung gebrochen (Bild 3). Die leitwerkseitigen Beschädigungen sind kongruent mit den rumpfseitigen Beschädigungen (Bild 4).

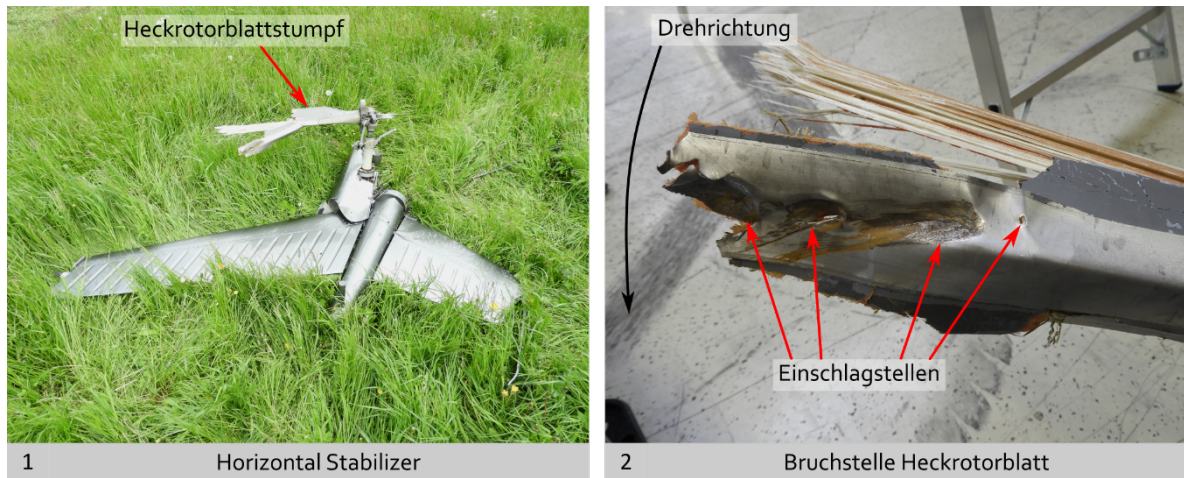
Abbildung 11 Beschädigungen Horizontal Stabilizer und Heckrotorblatt

Der Horizontal Stabilizer wurde wie in Abbildung 11 (Bild 1) etwa 11 m neben der Hubschrauberzelle vorgefunden. Am Stumpf des verbliebenen Heckrotorblattes waren ab etwa 60 cm von der Blattwurzel an der Vorderkante mehrere Einschlagspuren erkennbar (Abbildung 11 Bild 2). Eindeutig ersichtlich sind drei größere und eine kleinere Einschlagstelle. Die Spuren haben eine Breite von etwa 15 mm und verlaufen Richtung Blattspitze. Aus der Form der Abdrücke kann auf ein stumpfes Objekt geschlossen werden, welches im Laufe mehrerer Umdrehungen des Heckrotors das Blatt getroffen hat. Ein passendes Gegenstück konnte nicht gefunden werden. Das fehlende Außenlastseil oder entsprechende Haken oder Ösen am Seil können als Ursache jedenfalls nicht ausgeschlossen werden. Aufgrund des Fehlens des Seils kann dies jedoch nicht geprüft und bestätigt werden. Dass diese Spuren durch Kollision mit dem Boden beim Aufsetzen verursacht wurden, kann ausgeschlossen werden.

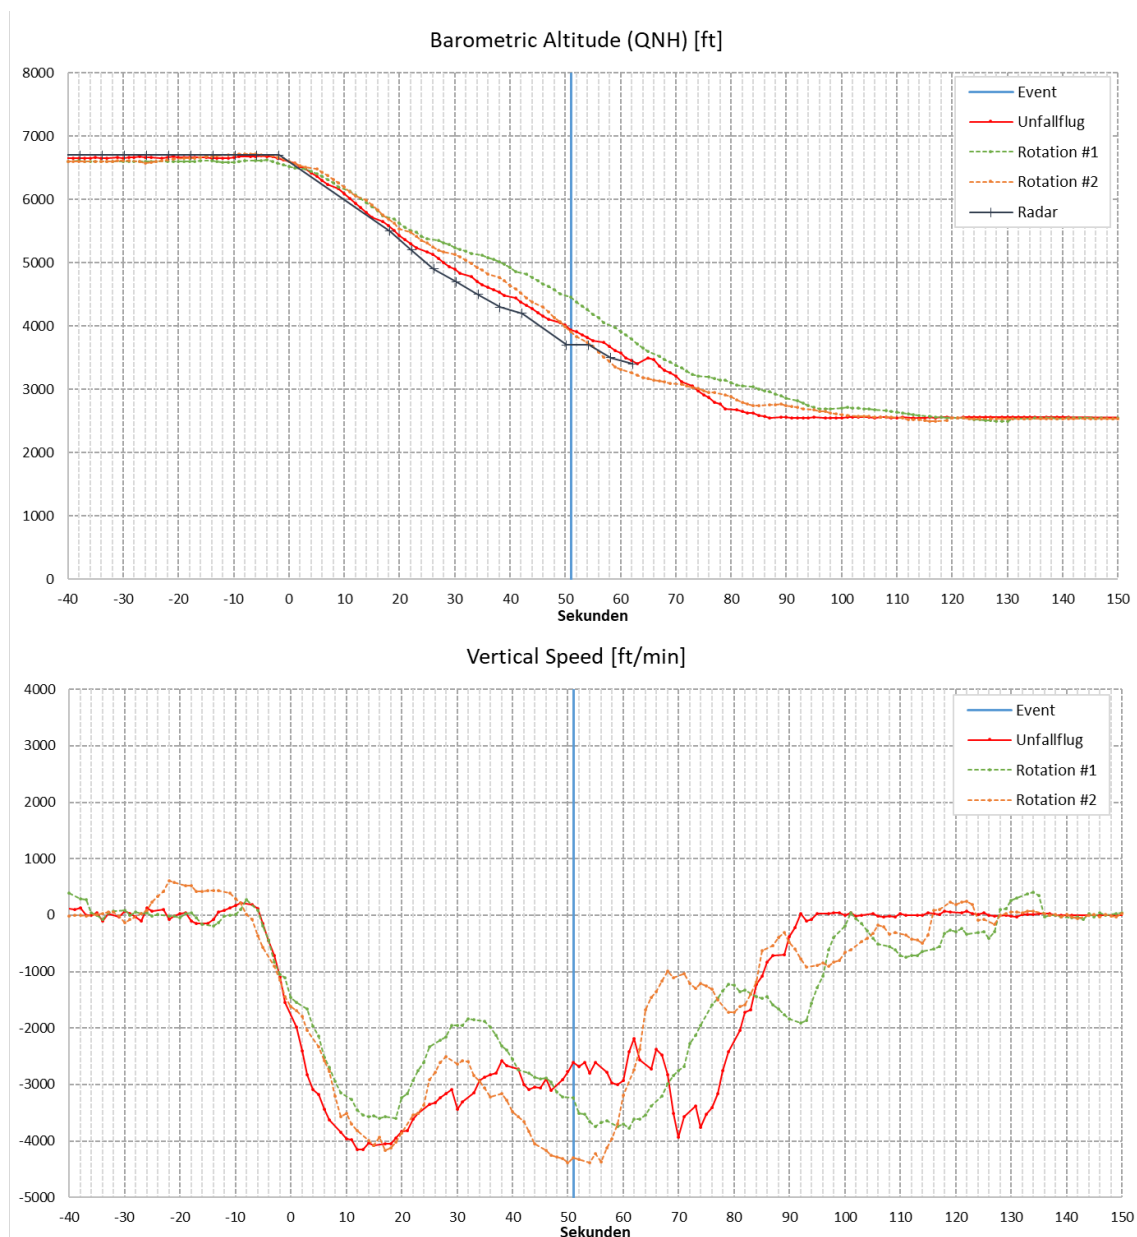
Abbildung 13 ETM1000 - Barometrische Höhe und Steig-/Sinkrate der letzten 3 Flüge

Zeitpunkt des ersten Auftretens der Heckrotorprobleme. Abbildung 13 zeigt die barometrische Höhe und die daraus errechnete Steig- bzw. Sinkrate. In der oberen Grafik sind außerdem die Höhendaten der Radaraufzeichnung überlagert. Abbildung 14 zeigt die Daten von Hauptrotordrehmoment (Torque), -drehzahl ( $N_R$ ) und Abgastemperatur des Triebwerks (MGT). Der blaue Balken markiert den Punkt, an dem sowohl eine Torque- als auch eine MGT Spitze, sowie ein kurzzeitiger Abfall der Drehzahl gefolgt von Drehzahlschwankungen erkennbar ist (17:15:31).
