Untersuchungsbericht

Schiffskollision Raum Dürnstein/Rossatz, Niederösterreich

Donau Strom-km ca. 2008,860 am 18. Juni 2016 um ca. 23:12:45

GZ:2022-0.575.723

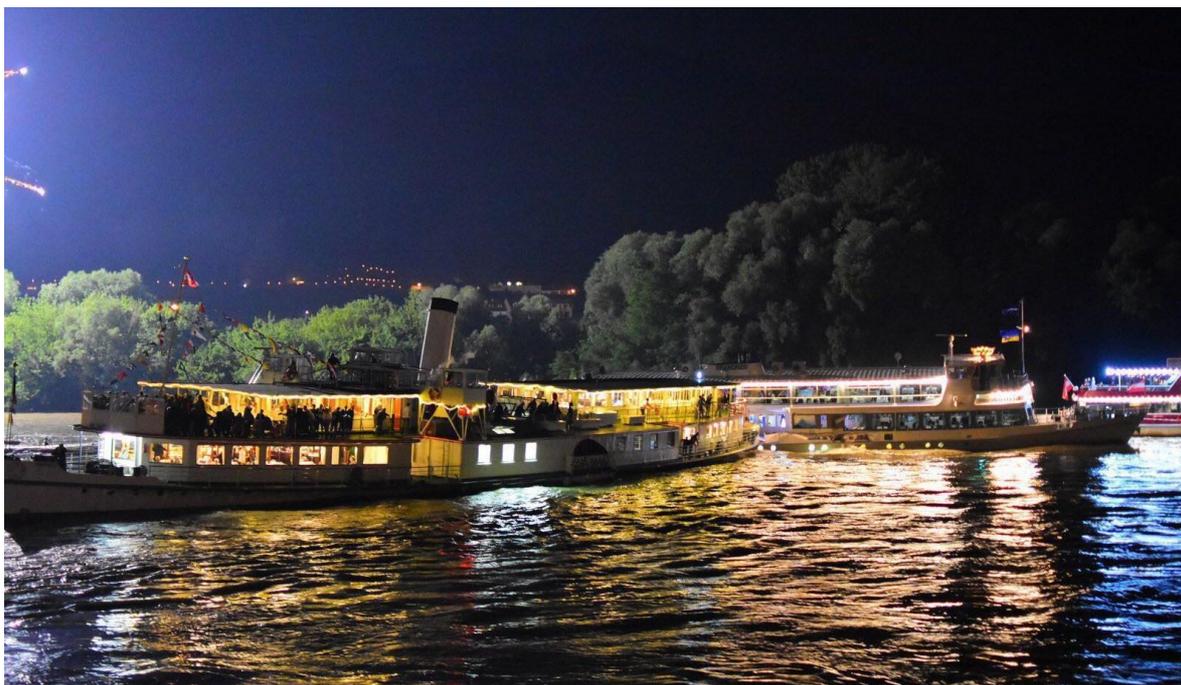
Abbildung 1 Kollision "SCHÖNBRUNN"/"AUSTRIA"

Ab ca. 23:07:50 Uhr, beim Lavieren über Heck bei ca. Strom-km 2009,540 kam es bei der „SCHÖNBRUNN“ zu einem Ausfall der Ruderanlage. Nach dem Ausfall der Ruderanlage verfiel die „SCHÖNBRUNN“ über Backbord und trieb mit gesetztem Anker zu Tal. Bei ca. Strom-km 2008,860 kollidierten die „SCHÖNBRUNN“ mit ihrem Heck und die „AUSTRIA“ mit ihrer Steuerbordseite.

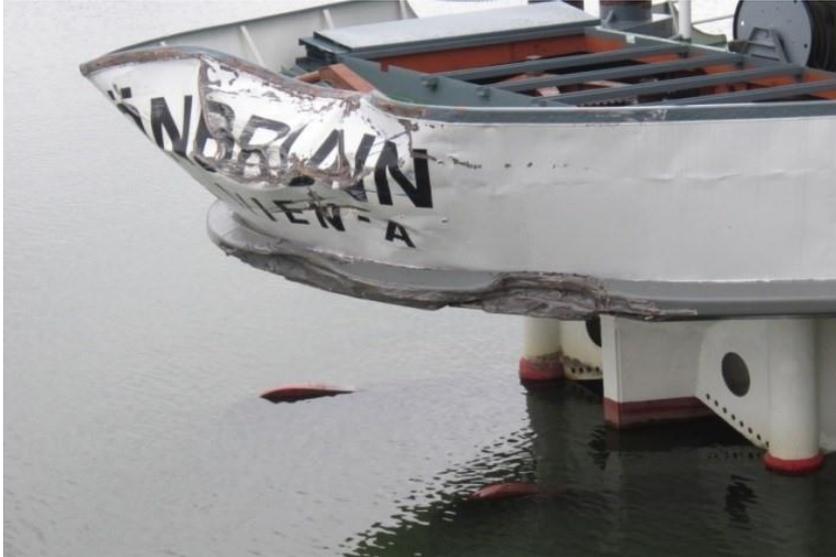
Abbildung 7 Beschädigung am Heck der "SCHÖNBRUNN"

Die „SCHÖNBRUNN“ weist am Heck eine Beschädigung des Schanzkleides des Achterdecks sowie der Scheuerleisten durch übermäßig starke Verformung infolge äußerer Krafteinwirkungen auf.

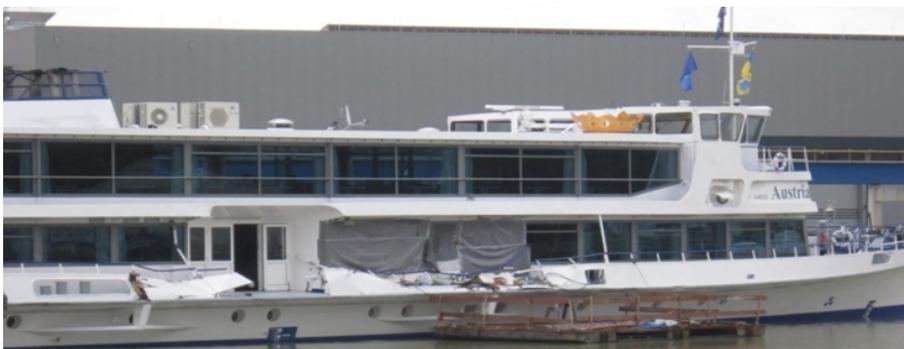
Abbildung 8 Beschädigung auf der Steuerbordseite der "AUSTRIA"

Die „AUSTRIA“ weist steuerbordseitig eine Beschädigung des Schanzkleides am Hauptdeck und an den Relingstützen durch Verformungen infolge äußerer Krafteinwirkungen auf. Zwei Pollerbänke sowie eine Zurrwinde auf der Steuerbordseite wurden teilweise aus ihrer Verankerung gerissen. Die zwei Pollerbänke sowie die Zurrwinde wären für ein Anlegemanöver auf der Steuerbordseite notwendig gewesen, weswegen das Anlegemanöver über Heck an der Backbordseite am Ponton 24 in Krems durchgeführt wurde.

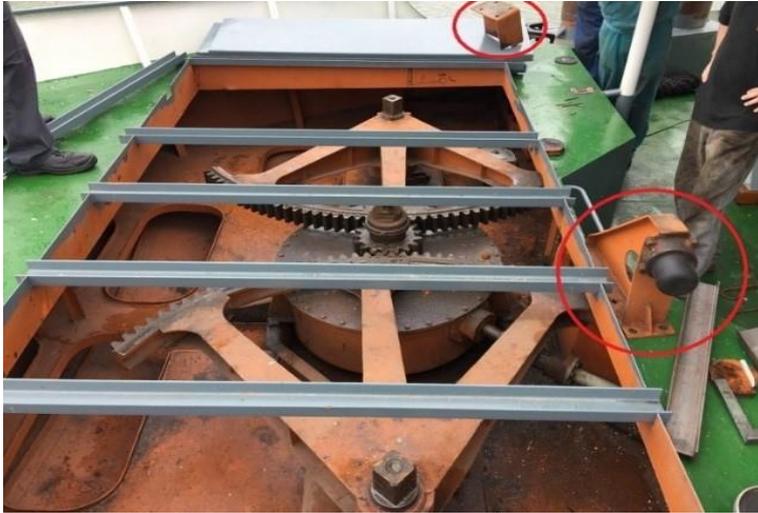
Abbildung 17 Lenkgetriebe und Quadranten der Ruderblätter im Heck der "SCHÖNBRUNN" mit dem demontierten linken Anschlagpuffer

Durch den zum Zeitpunkt der Untersuchung bereits demontierten Anschlagpuffer und die in Arbeit befindlichen Reparaturarbeiten, kann keine Aussage darüber getroffen werden, ob es vor dem Unfall zu einer möglichen Überlastung, zu einem fortschreitenden Schaden oder zu einer Materialermüdung durch Umwelteinflüsse (Korrosion an dem Anschlagpuffer) gekommen ist (siehe auch Punkt 2.6.1.3: Befund der Ruderanlage erster Lokalaugenschein am 20. Juni 2016 Abb. 17 und Abb. 18).

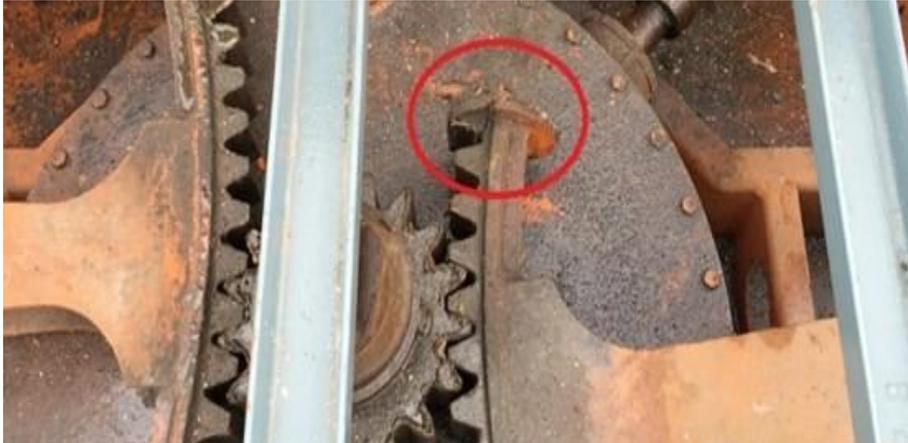
Abbildung 19 Eingerissene Anschlagplatte des rechten Quadranten der "SCHÖNBRUNN"

Der Schiffsführer der „SCHÖNBRUNN“ sagte gegenüber der SUB aus, dass sich durch das Versagen des linken Endanschlages, die Anschlagplatte des rechten Quadranten im Ritzel des Lenkgetriebes verkeilte und dadurch die Ruderanlage blockierte (siehe auch Abb. 19: eingerissene Anschlagplatte des rechten Quadranten). Bezüglich durchgeführter Wartungsarbeiten wurde während der Befragung mitgeteilt, dass keine Wartungsaufzeichnungen vorhanden sind.

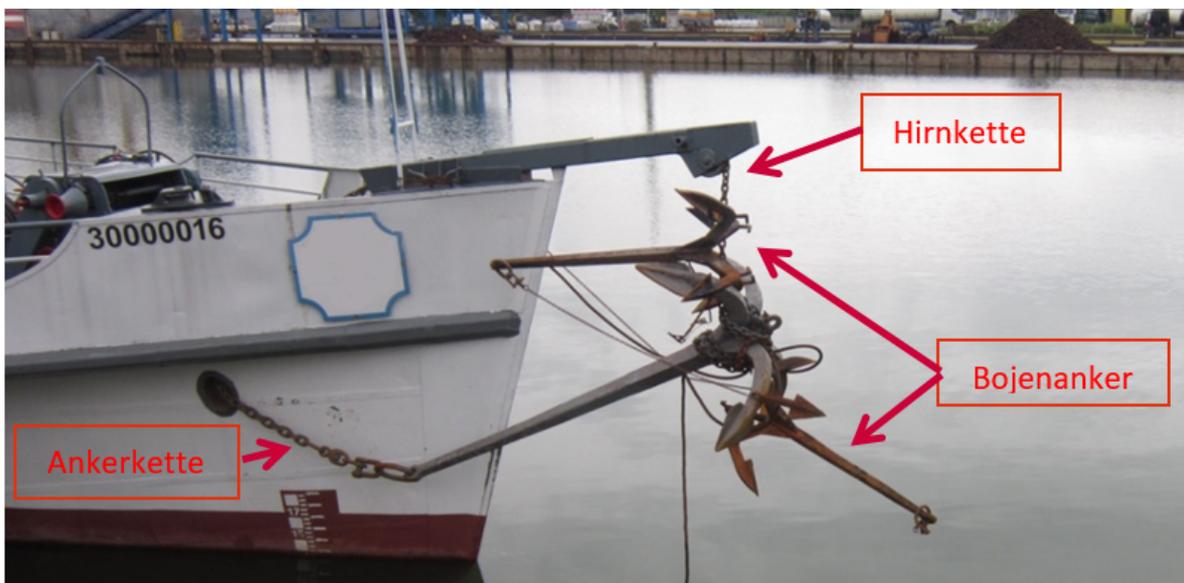
Abbildung 22 Anker der "SCHÖNBRUNN" am 20. Juni 2016

In Abb. 22 ist ersichtlich, dass sich die Hirnkette um den Schaft und die Pratzen des Hauptankers umwickelt hat. Die Aufnahme stammt vom 20. Juni 2016 und ist am Liegeplatz der „SCHÖNBRUNN“ im Industriebahnhof KREMS aufgenommen worden. Es ist davon auszugehen, dass sich die beiden „Bojenanker“ mit dem eigentlichen Schiffsanker bei der Notankerung bis zum tatsächlichen Stillstand der „SCHÖNBRUNN“ in Loiben verfangen haben und mitaufgenommen wurden. Da seitens der SFA KREMS kein Verlust gemeldet wurde, konnten diese beiden Anker zu keinen Bojen zugeordnet werden.

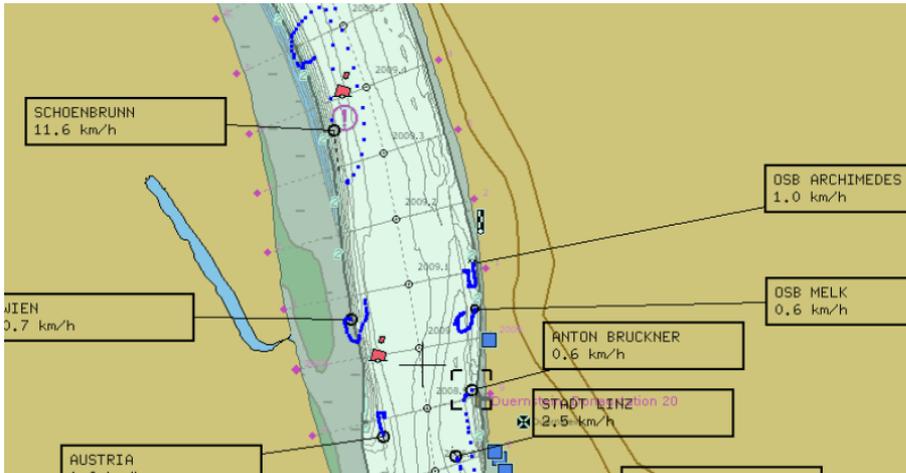
Abbildung 35 DoRIS-Daten ca. 23:08:43 Uhr

Die „SCHÖNBRUNN“ treibt ohne Ruder zu Tal im Bereich des rechten Fahrbahnrand bei ca. Strom-km 2009,360 mit 11,6 km/h.

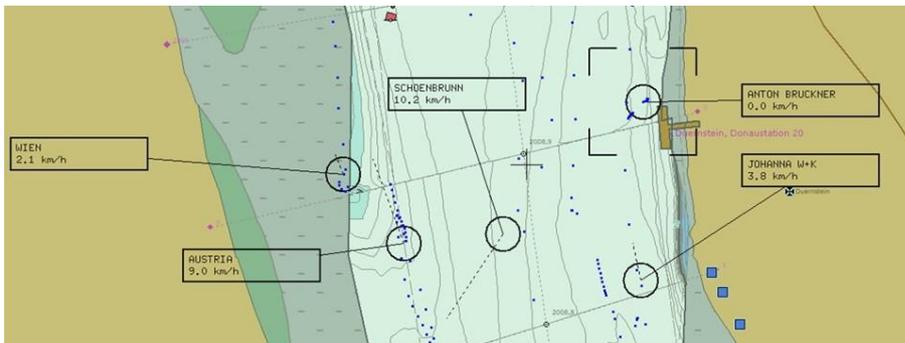
Abbildung 44 DoRIS-Daten ca. 23:12:45 Uhr

Anzunehmender Unfallort der „SCHÖNBRUNN“ und der „AUSTRIA“ bei ca. Strom-km 2008,860.
