Abschlussbericht

Unfall mit dem Segelflugzeug der Type Grob G103 Twin-Astir,
am 14.05.2021, um ca. 10:32 Uhr UTC, bei Rieding 50,
Gemeinde Rieding, A-9431, Kärnten, Österreich
GZ: 2022-0.336.208

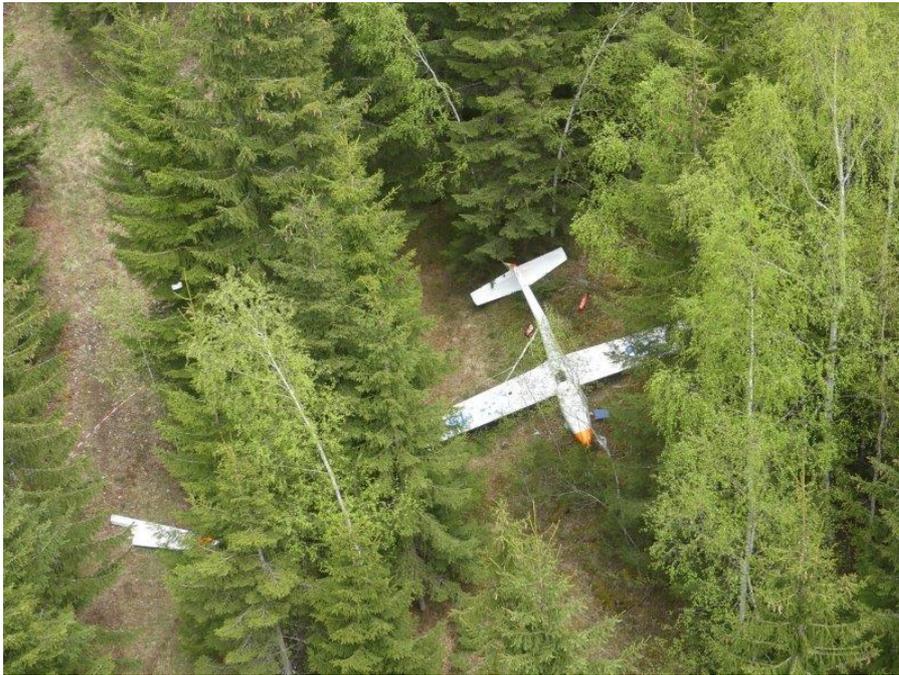
Abbildung 1 Luftaufnahme der Unfallstelle

Wenige Augenblicke später kollidierte das Luftfahrzeug mit dessen linker Tragfläche mit zwei Fichten in jeweils ca. 16 sowie ca. 14 m Höhe. Dabei wurde die linke Tragfläche von dessen Tragflächenspitze einwärts auf einer Länge von ca. 2,20 m, im Bereich des linken Querruders, abgerissen. Beide Baumkronen brachen dabei ab. Unmittelbar darauf kollidierte der am Luftfahrzeug verbliebene Teil der linken Tragfläche mit einer Birke. Bei dieser Kollision, verringerte sich, dank der Biegsamkeit des Baumes, nochmals die Fluggeschwindigkeit und das Luftfahrzeug drehte sich in einer Höhe von ca. 12 m über Grund abrupt um ca. 160° gegen den Uhrzeigersinn. Die rechte Tragfläche kollidierte darauffolgend mit einer Fichte. Dies führte dazu, dass das Luftfahrzeug, mit der Unterseite der rechten Tragfläche am Stamm dieser Fichte entlang, nahezu senkrecht, zu Boden stürzte. Das Luftfahrzeug kollidierte mit der Rumpfnase mit dem mit Moos bewachsenen, dadurch relativ weichen, Waldboden.

Der dabei erzeugte Aufpralltrichter durch die Rumpfnase war ca. 20 bis 25 cm tief. Das Luftfahrzeug ist nach dem nahezu senkrechten Aufschlag am Boden letztendlich in Rückenlage abgekippt, wobei die hintere Rumpfröhre ca. 2 m vor dem T-Leitwerk abgebrochen ist, und am Boden zum Liegen gekommen. Der Bug des Segelflugzeuges zeigte in dessen Endlage in eine Richtung von annähernd 224°.

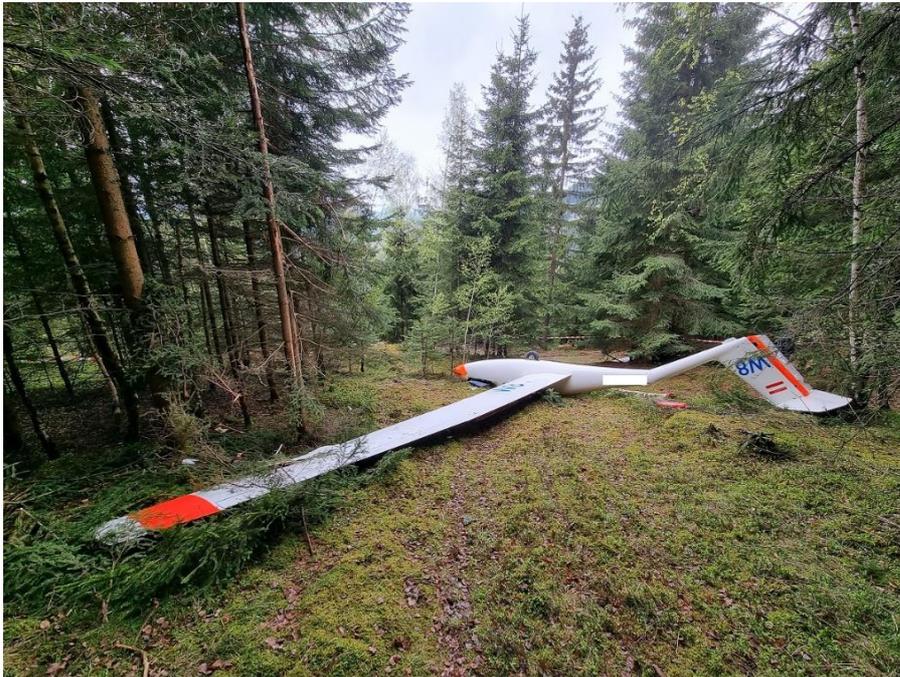
Abbildung 13 Unfallstelle

Der Unfallort liegt in einem Waldgebiet ca. 168 m südwestlich Rieding Nr. 165 und ca. 297 m nordöstlich Rieding Nr. 50 auf einer Höhe von ca. 1118 m AMSL. Das Waldgebiet ist von nordnordöstlicher in südwestlicher Richtung abfallend.

Der äußere Teil der linken Tragfläche wurde im Bereich beim Querruder komplett vom Rest der Tragfläche abgetrennt und lag ca. 7 bis 8 m vom Luftfahrzeug, in westlicher Richtung entfernt, auf einem Forstweg. Die Steuerstange des Querruders mitsamt dem Querruderquadranten wurde aus dem separierten Tragflächensegment ausgerissen und befand sich in dem Teil der Tragfläche, welcher noch fest mit dem Rumpf verbunden war.

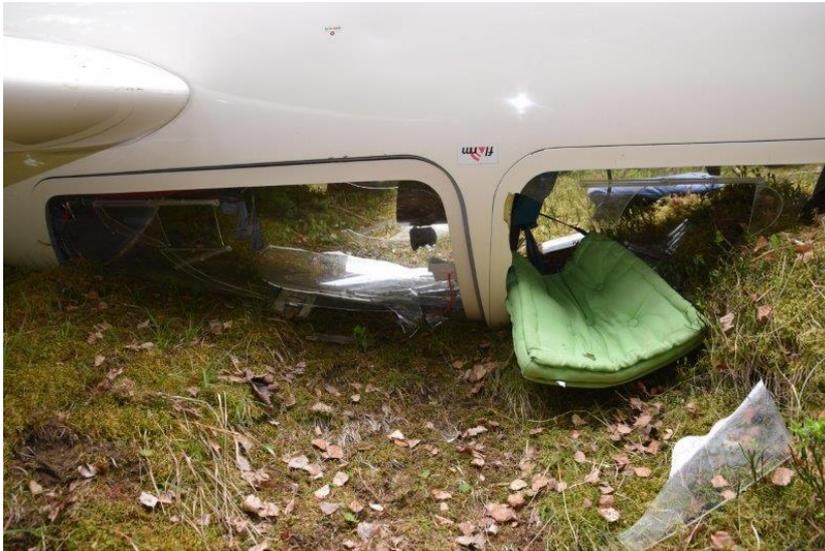
Abbildung 14 Cockpitbereich Außenansicht

Durch den Aufprall zerbrachen die Verglasung der vorderen und hinteren Cockpithauben. Der Bügel bzw. Rahmen zwischen der vorderen und hinteren Cockpitverglasung hat dem Aufprall standgehalten, sodass ausreichend Raum im Kopf- und Schulterbereich des Piloten vorhanden war. Quer zur Flugzeuglängsachse verlaufende Vertiefungen im Boden, hervorgerufen von Reifenspuren im Zuge von Waldarbeiten, befanden sich genau unterhalb des Kopfbereiches des Pilotensitzes. Um das Luftfahrzeug verlassen zu können, musste der Pilot dazu seinen Gurt öffnen und den vor dem Flug angelegten Fallschirm im Cockpit ablegen, was sich aufgrund der Rückenlage des Luftfahrzeuges, als sehr schwierig gestaltete. Aufgrund der Vertiefung im Waldboden, unterhalb des Pilotensitzes, konnte sich der Pilot selbstständig aus dem verunfallten Segelflugzeug befreien. Da er sein Mobiltelefon nicht mitgeführt hatte und somit selbst keine Hilfe kontaktieren konnte, entschied er sich dazu, sich nicht vom Luftfahrzeug zu entfernen. Er hatte sich auf die linke Tragflächenunterseite (aufgrund der Rückenlage des Luftfahrzeuges) gelegt und auf Hilfe gewartet. Einige Minuten später traf ein Anrainer an der Unfallstelle, der Zeuge des Flugunfalles wurde, ein. Der Anrainer stand bereits in telefonischem Kontakt mit der Polizei. Der verunfallte Pilot und der Anrainer gingen anschließend gemeinsam einige hundert Meter talwärts bis zu einer Gemeindestraße. Die alarmierte Feuerwehr traf kurze Zeit später mit deren Fahrzeugen und Mannschaft beim Piloten und dem Zeugen ein; ebenso eine Polizeistreife der lokalen Polizeidienststelle. Unmittelbar darauffolgend traf ein Fahrzeug der Rettung ein. Der Pilot wurde von der Notärztin des Rettungswagens vor Ort ärztlich versorgt und im Anschluss daran in das nahegelegene Landeskrankenhaus Wolfsberg verbracht, wo dieser stationär um ca. 11:08 Uhr (UTC) aufgenommen wurde. Nach der Untersuchung bzw. Abklärung seiner Verletzungen mit Zuhilfenahme von Computertomographie und Magnetresonanztomographie sowie der Schmerztherapie und neurologischen Überwachung, wurde der Pilot am 16.05.2021 in die häusliche Pflege entlassen.
