# Abschlussbericht

Unfall mit dem Hubschrauber der Type Eurocopter AS350B3 Écureuil,  
am 12.12.2019, um ca. 08:20 Uhr UTC auf einer schneebedeckten Fläche,  
Gemeinde Kitzbühel, A-6370, Kitzbühel, Tirol  
GZ.: 2023-0.186.500

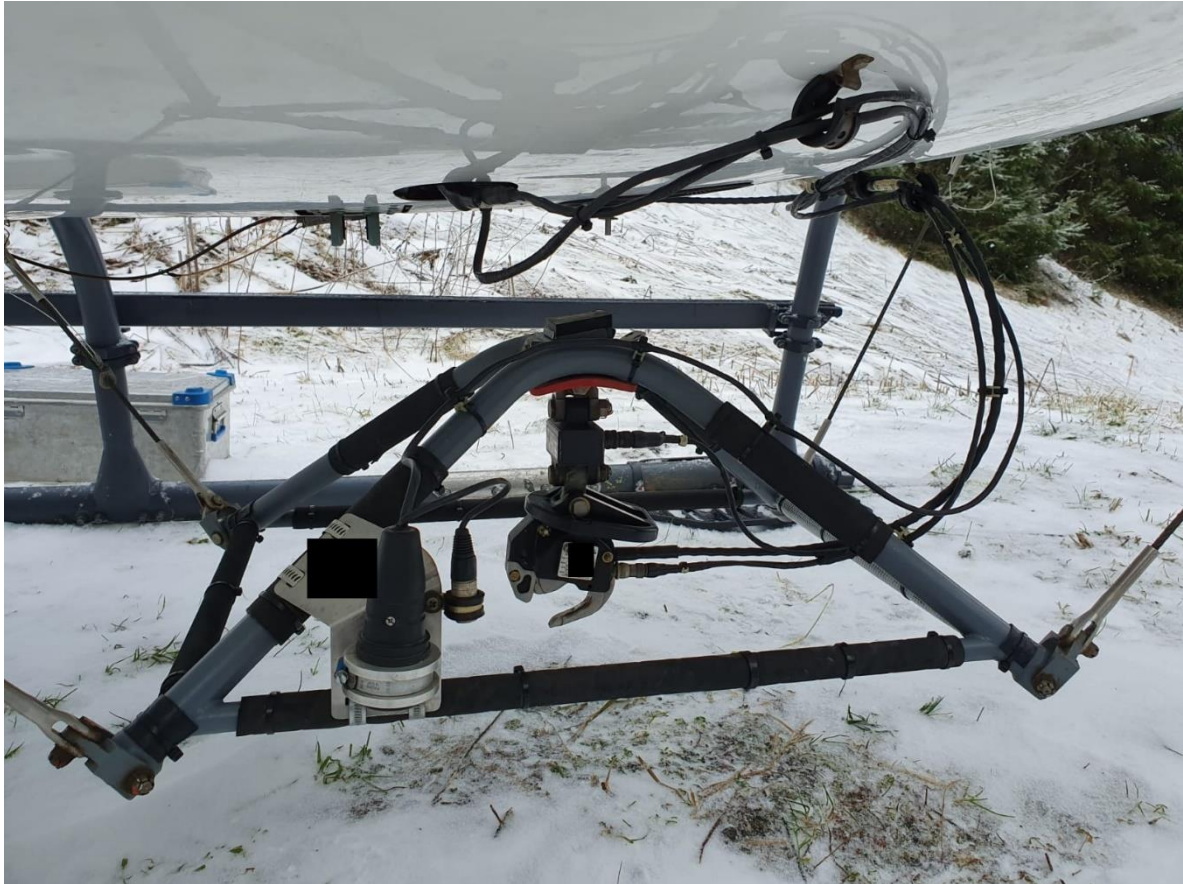
Abbildung 16 Endposition Lasthaken

In Abbildung 16 ist die Endposition des Lashakens nach der Landung des Hubschraubers ersichtlich.

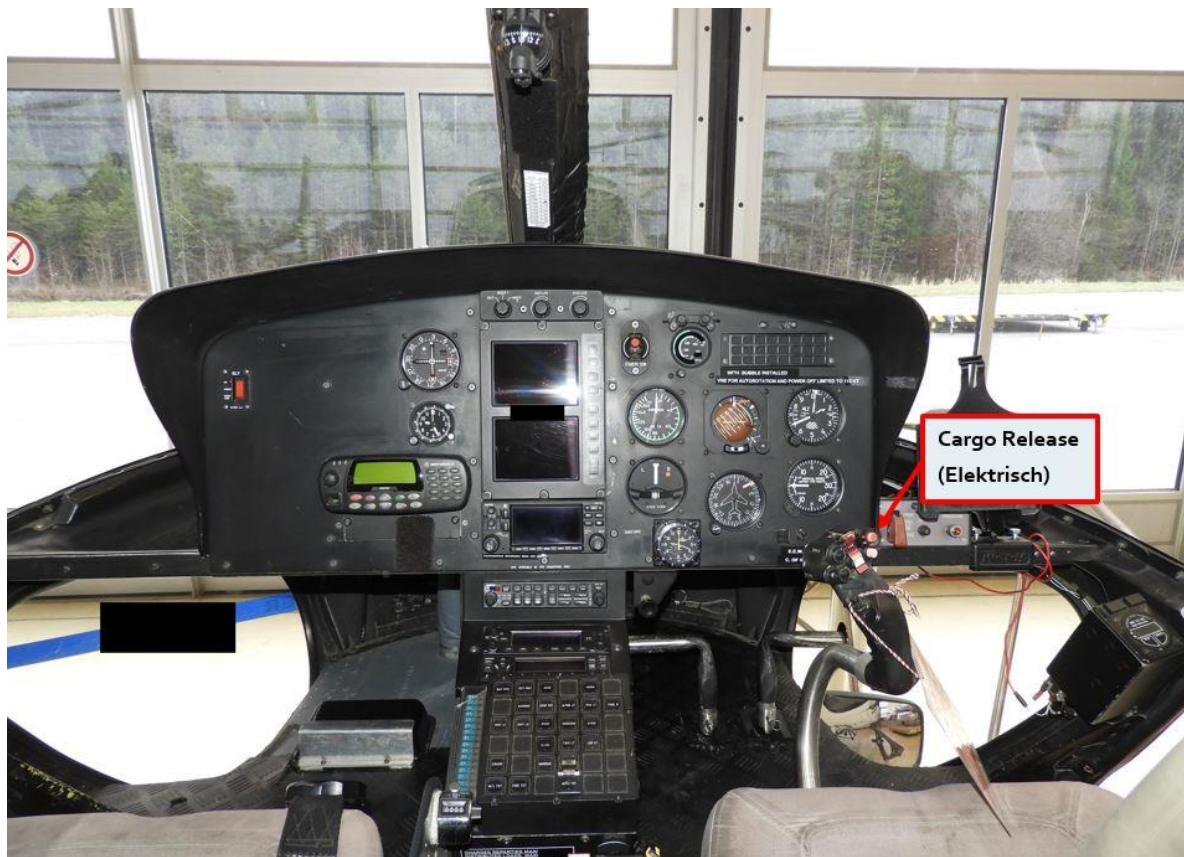
Abbildung 17 Cockpit (Cargo Release- Elektrisch)

In Abbildung 17 ist der Knopf für die elektrische Auslösung, in Abbildung 18 der Hebel für die mechanische Auslösung des Lasthakens ersichtlich.

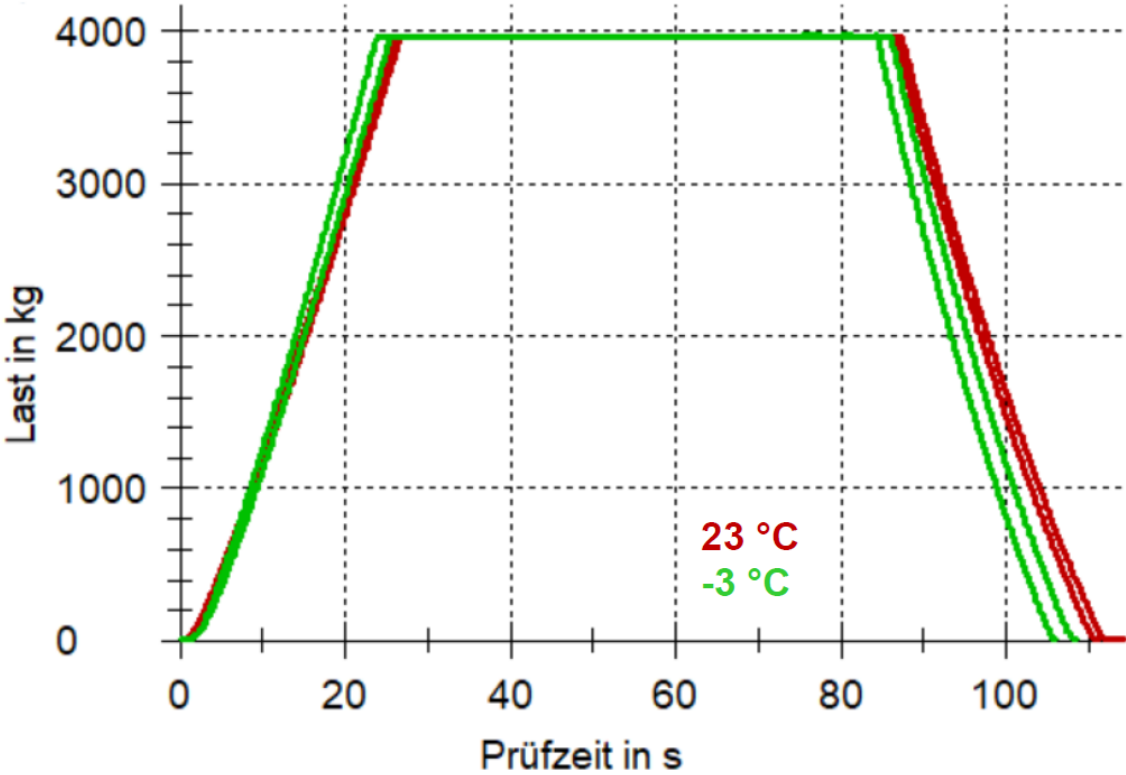
Abbildung 19 Last- Zeit- Diagramm

In Abbildung 19 ist der Last-Zeit-Verlauf von jeweils zwei Belastungszyklen bei den Prüftemperaturen von -3 °C und 23 °C ersichtlich. In Abbildung 19 und Abbildung 20 ist erkennbar, dass der Haken im Zuge der Belastungsprüfung nicht ausgelöst hat. In Abbildung 21 ist zu sehen, dass der Transporthaken beim Anlegen von 3968 kg geschlossen bleibt, also nicht auslöst. Er erfüllt somit die im Handbuch definierten Vorgaben.

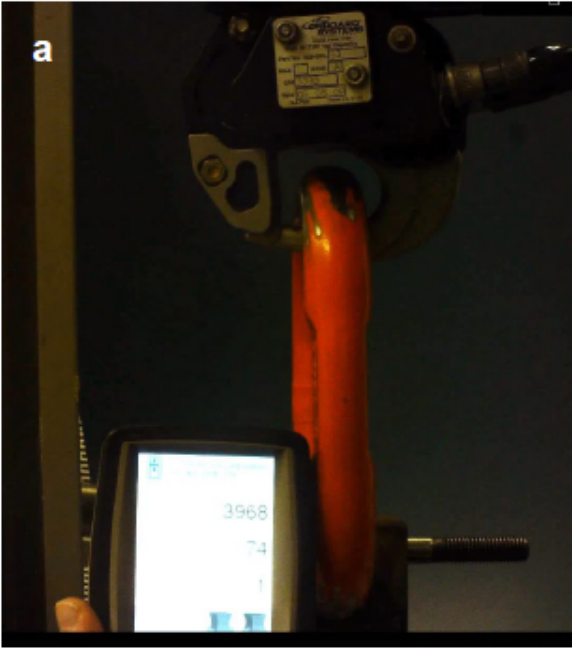
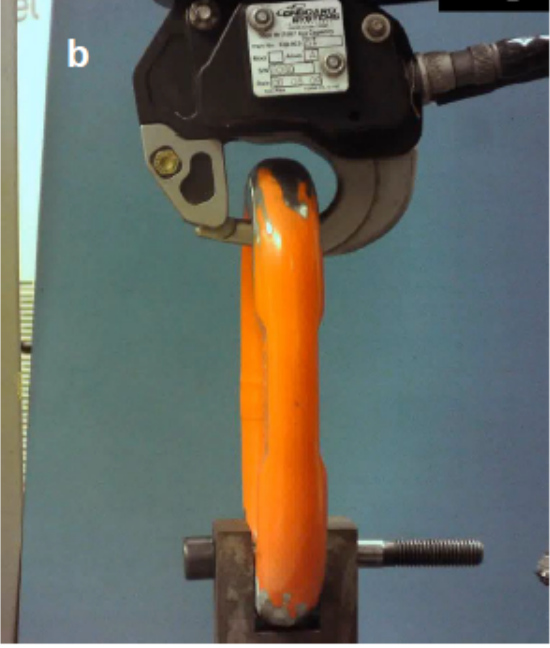
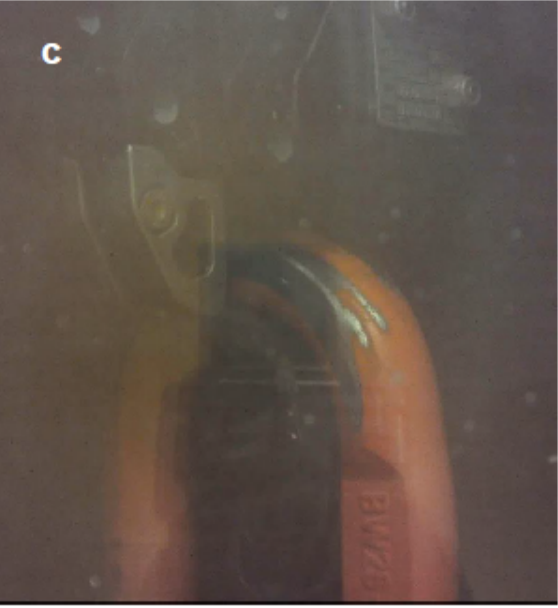
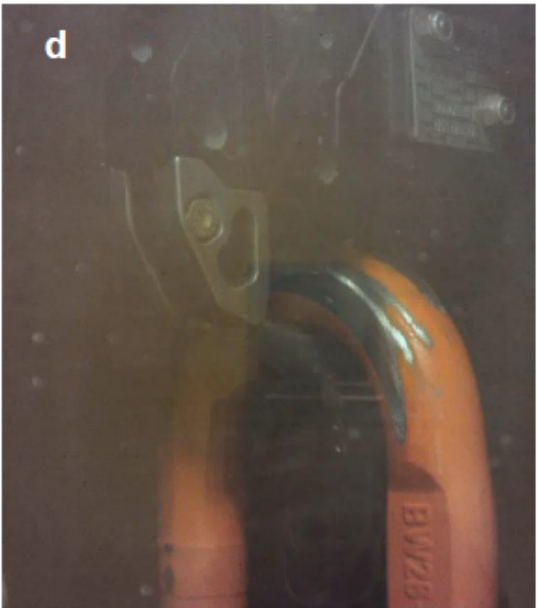
Abbildung 21 Haken unter maximaler Prüflast von 3968 kg

In Abbildung 21 ist die Prüfung des Hakens am Prüfstand ersichtlich. Im Bild „a“ erkennt man die erste Messung bei einer Temperatur von 23°C. Im Bild „b“ ist die zweite Messung bei 23°C ersichtlich. In den Bildern „c“ und „d“ sind die beiden Messungen bei jeweils -3°C ersichtlich.
