Abschlussbericht

Unfall mit dem Motorflugzeug der Type Cessna 177B,
am 31.07.2022, um ca. 13:17 Uhr UTC, in Gemeinde Höfen, A-6604 Tirol,
Österreich

GZ: 2023-0.547.447

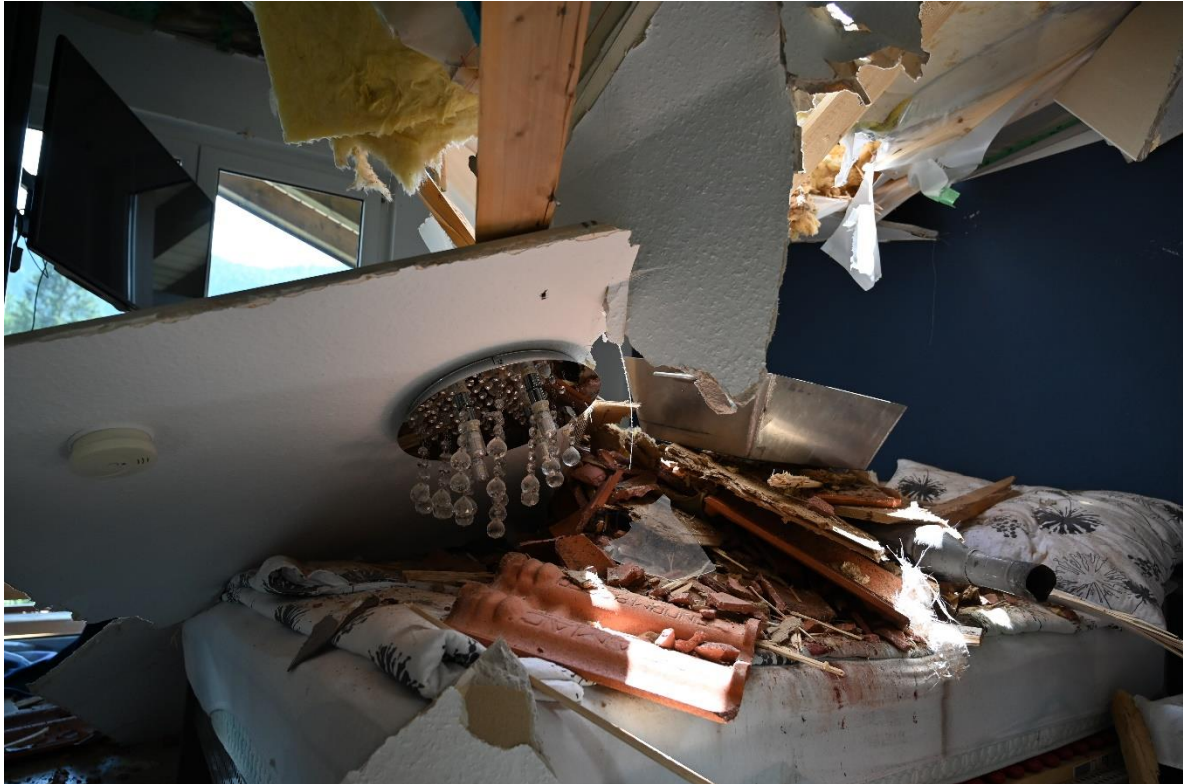
Abbildung 2 Zimmer unterhalb der Einschlagstelle des Luftfahrzeuges im Dach

Obenstehende Abbildung zeigt das Zimmer unterhalb der Einschlagstelle des Luftfahrzeuges im Dach des Einfamilienhauses. Durch die Wucht des Einschlages wurden die Dachkonstruktion und die Zimmerdecke durchbrochen. Auf dem Bett ist u.A. eine von der Feuerwehr aufgestellte Metallwanne zum Auffangen von ausgetretenem Kraftstoff sowie ein Teil des Auspuffsystems des Luftfahrzeuges zu sehen.

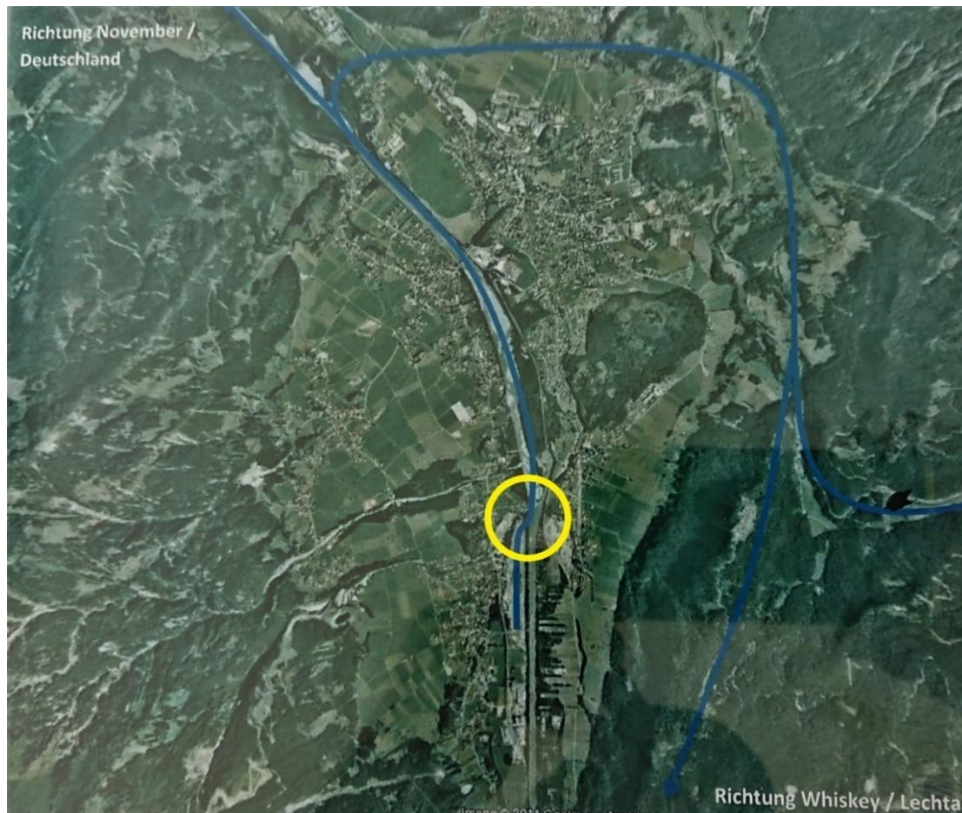
Abbildung 6 Ausschnitt der Darstellung der An- und Abflugrouten im Flugplatz-Betriebsbüro

In Abbildung 6 wurde der Schwenk Richtung Fluss Lech durch die SUB mit einem gelben Kreis hervorgehoben. Dieser Schwenk ist auf Luftfahrtkarten von kommerziellen Anbietern aufgrund des Maßstabes in der grafischen Ansicht nicht erkennbar bzw. darstellbar.

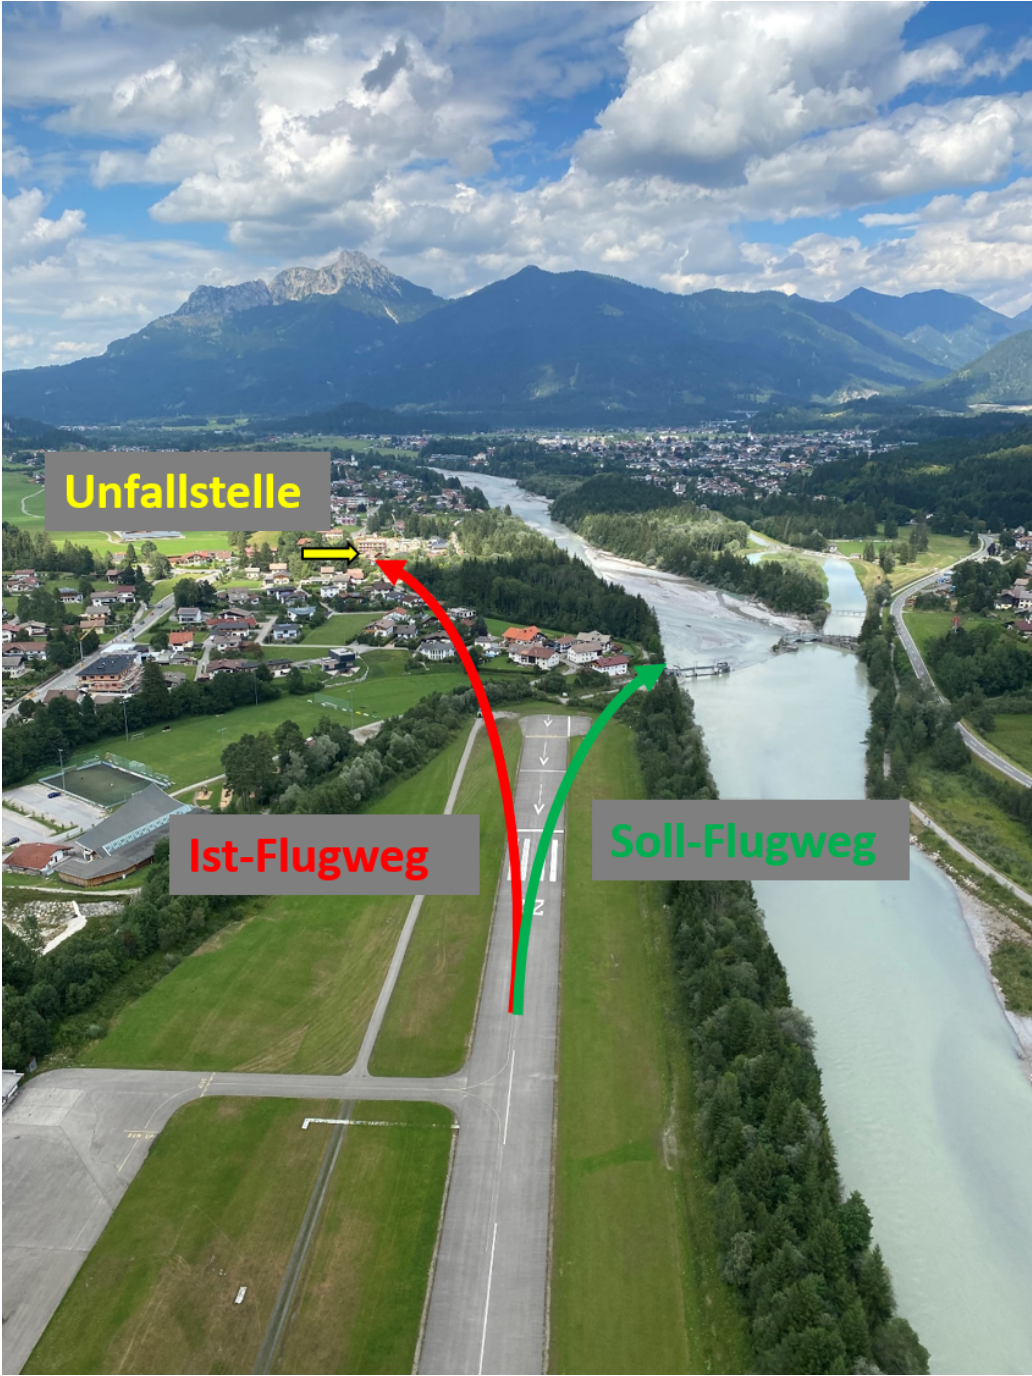
Abbildung 12 Luftbild Flugplatz in Richtung Unfallstelle, Flugweg Soll/Ist schematisch

Die Unfallstelle war das Dach eines Einfamilienhauses in der Gemeinde Höfen, A-6604, Tirol, Österreich. Diese Stelle war etwa 880 m vom Abhebepunkt des Luftfahrzeuges auf der Piste 04 des Flugplatzes Reutte-Höfen in Richtung 34 Grad entfernt.

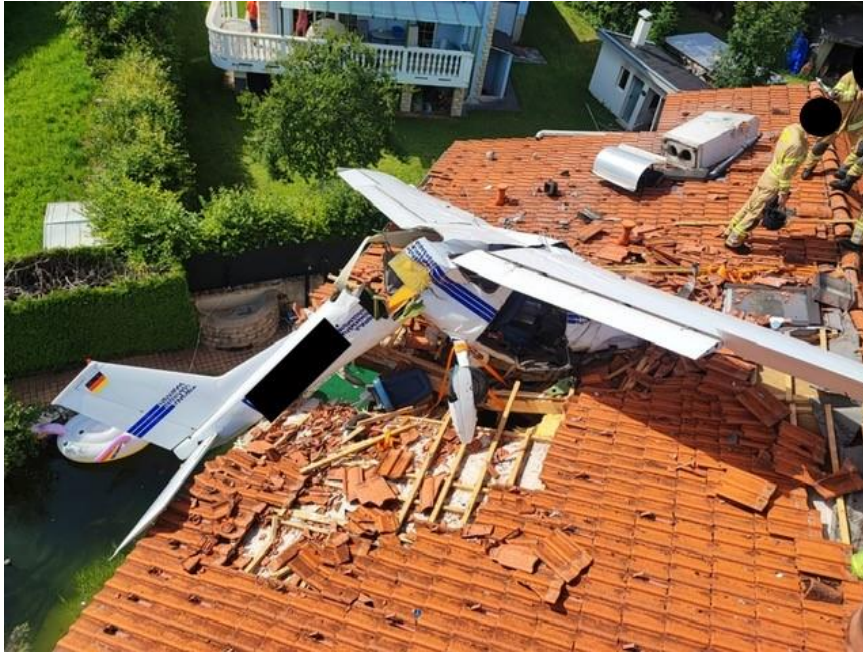
Abbildung 13 Unfallstelle - Hausdach nach Bergung der Insassen

Das Luftfahrzeug steckte zwischen Traufe und First im Dach eines Einfamilienhauses. Die Dachneigung betrug 20 Grad. Das Luftfahrzeug war durch die Feuerwehr mittels Spanngurten vor dem Abrutschen gesichert worden. Das Heck des Luftfahrzeuges war hinter dem Passagierraum abgeknickt, die Heckscheibe war zerborsten, die Verblechung war bis auf den Luftfahrzeugbodenteil aufgerissen. Die Frontscheibe war zerborsten, Teile davon wurden bis auf den Boden an der Rückseite des Hauses geschleudert. Tondachziegeln waren im Bereich der Einschlagstelle großflächig zerstört, verschoben und lagen teilweise am Boden vor dem Haus und im unter der Einschlagstelle befindlichen Zimmer, dessen Gipskartondecke durchbrochen und ins Zimmer gefallen war. Die Traglattung des Daches und massive Dachbalken/Sparren waren durchschlagen. Ein Doppelschornstein mit Kamindach war durch die linke Tragfläche abgeschlagen und auf das Dach in Richtung First geschleudert worden. Die linke Tragfläche wies nahe der Flügelwurzel eine massive Einschlagspur des abgeschlagenen Kamins auf. Die Dachrinne an der Traufe war zerstört. Die linke Tragfläche war an deren Vorderseite im Bereich des Randbogens durch den Anprall an der Traufe beschädigt. Die gesamte Tragfläche mit dem Kabinendach wurde in Bezug auf die Luftfahrzeugzelle gegen den Uhrzeigersinn verdreht. Der Kabinenboden war im Bereich

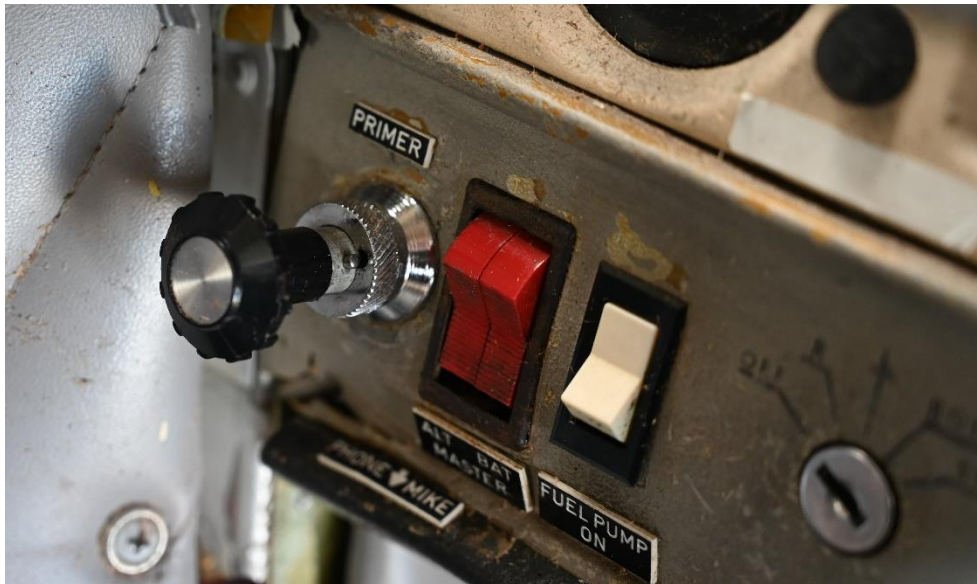
Abbildung 16 Primer unverriegelt am Unfallort

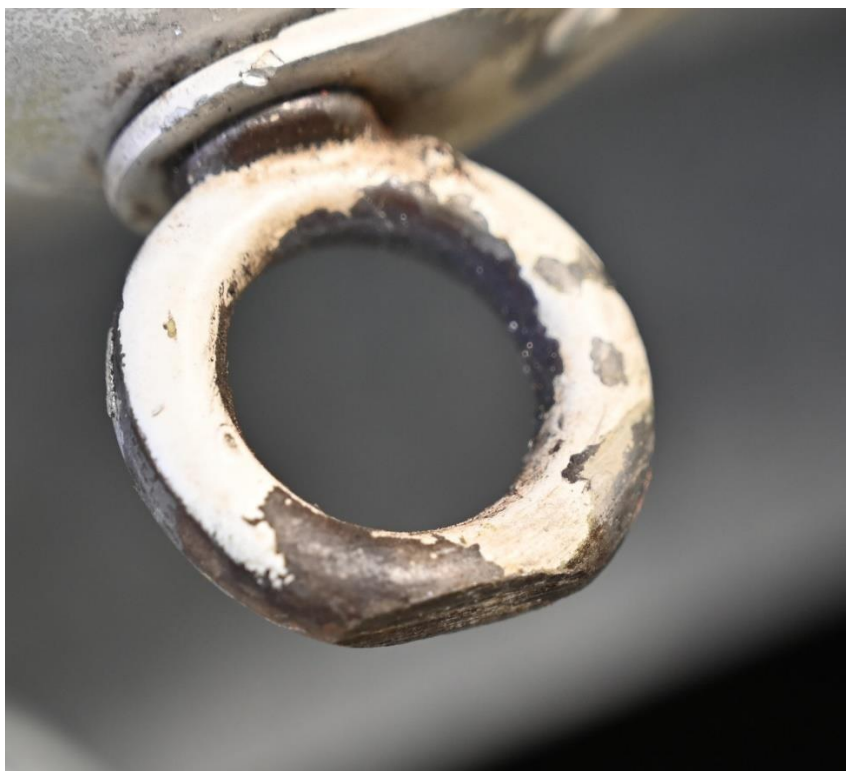
Abbildung 17 Ringschraube am Luftfahrzeugheck-Schleifspur

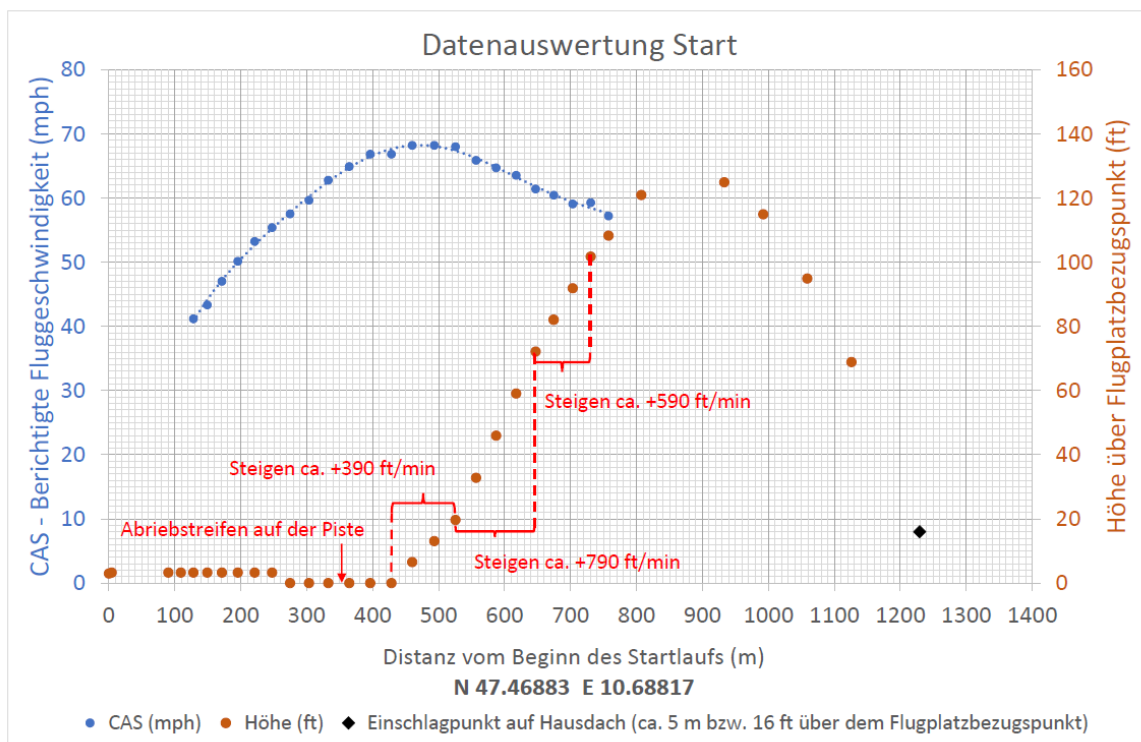
Abbildung 18 Datenauswertung Start

Für die Rekonstruktion des Startverlaufs hinsichtlich Position, Höhe und Fluggeschwindigkeit wurden die aus dem bordseitigen Kollisionswarnsystem TRX-2000 ausgelesenen Daten, wie auch die von der Internetseite „Glidertracker.de“ über eine am Boden befindliche Antenne empfangenen und gespeicherten Daten, ausgewertet.

Die Startleistungsdaten im Flughandbuch zeigen, dass das Luftfahrzeug in der Lage war, unter den gegebenen Bedingungen problemlos abzuheben und über die Hindernisse im Abflugsektor zu steigen. Es ist daher wahrscheinlich, dass der Pilot versuchte, das Luftfahrzeug mit weniger als der besten Steigwinkelgeschwindigkeit zu fliegen als sich dieses den Hindernissen in der Verlängerung der Piste näherte, das Luftfahrzeug bei niedriger Fluggeschwindigkeit blieb und sich auf der Rückseite der Leistungskurve befand, bis der Strömungsabriss auftrat. Wahrscheinlich schätzte der Pilot die Flughöhe als zu gering ein, um eine Geschwindigkeitserhöhung durch Senken der Luftfahrzeugnase herbeizuführen.
