## ENTGLEISUNG ZUG 66505

am 20. Juni 2011

**Österreichische Bundesbahnen  
Strecke 41301  
Bf Bruck an der Mur – Staatsgrenze  
nächst Thörl-Maglern  
Bf Sankt Veit an der Glan**

Untersuchungsbericht

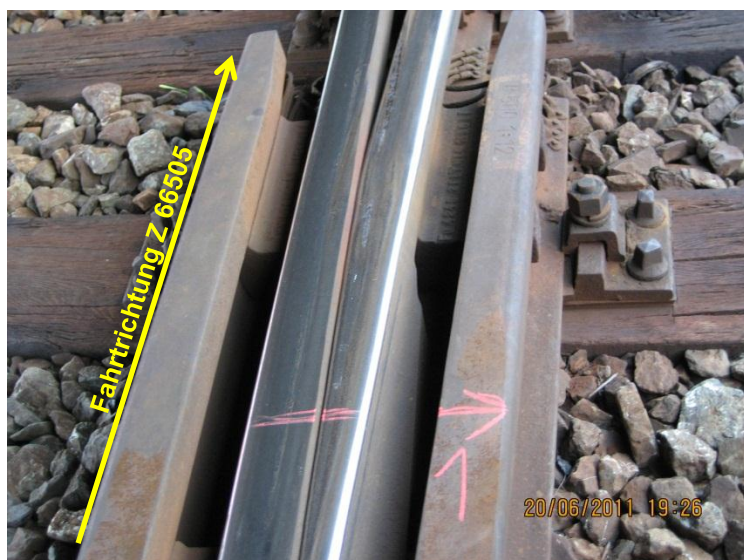
Abbildung 6 Entgleisungsspuren am Herzstück der Weiche 12 - Quelle [1]

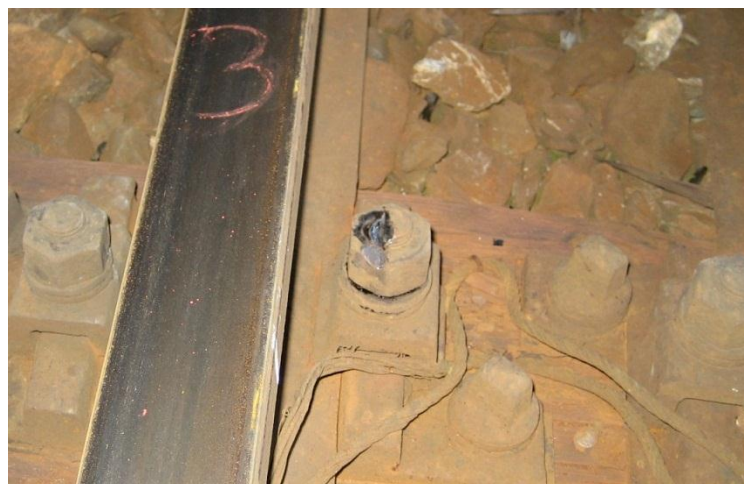
Abbildung 7 Beschädigte Befestigungsschrauben - Quelle [1]

Anhand der Entgleisungsspuren (ca. jede vierte bis fünfte Befestigungsschraube wies Anschlagsspuren auf) wurde geschlossen, dass dieses Rad zuerst entgleiste.

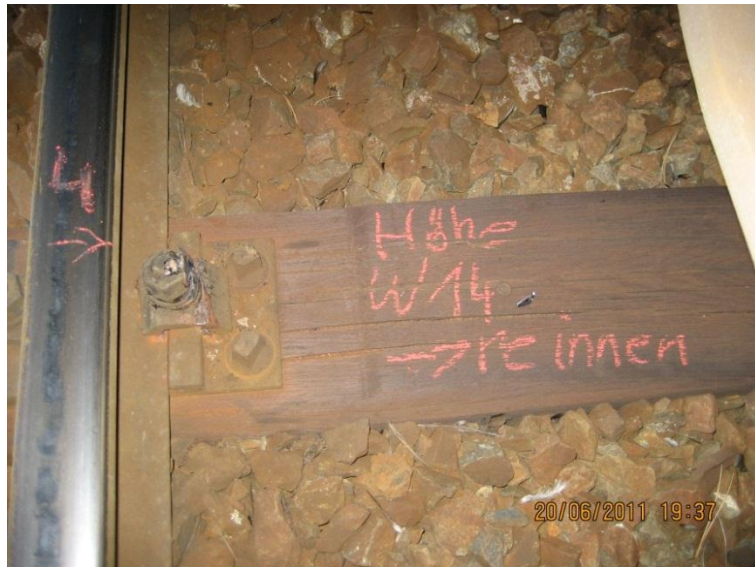
Ab km 327,692 (Höhe Weiche 14) waren Entgleisungsspuren des linken Rades dieses Radsatzes (in Fahrtrichtung nach rechts innerhalb der Schienen) sichtbar.

Abbildung 8 Entgleisungsspuren am linken Schienenstrang - Quelle [1]

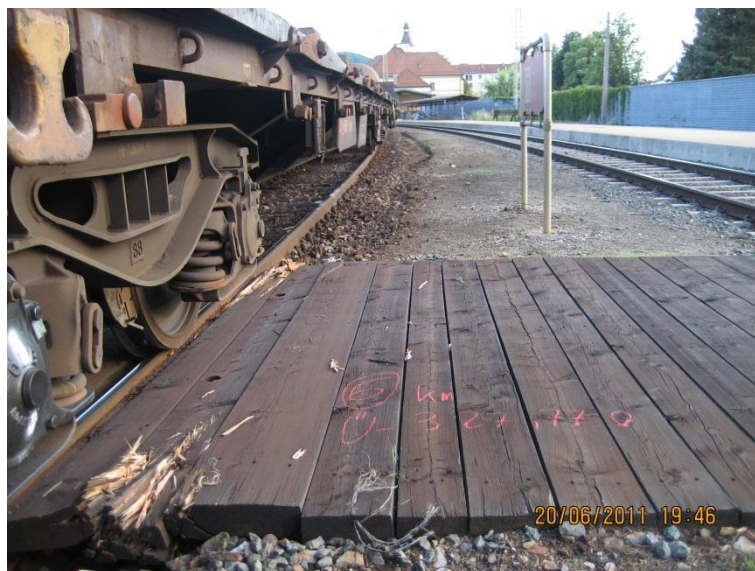
Der entgleisten Wagen wurde dann noch 80 m bis zum n-ö EÜ („Bohlenübergang“ im km 327,772 zwischen den Bahnsteigen) gezogen. Durch das Befahren der Bedielung des n-ö EÜ entgleiste der zweite Radsatz desselben Drehgestells in Fahrtrichtung nach rechts.

Abbildung 9 Entgleisungsspuren am n-ö EÜ - Quelle [1]

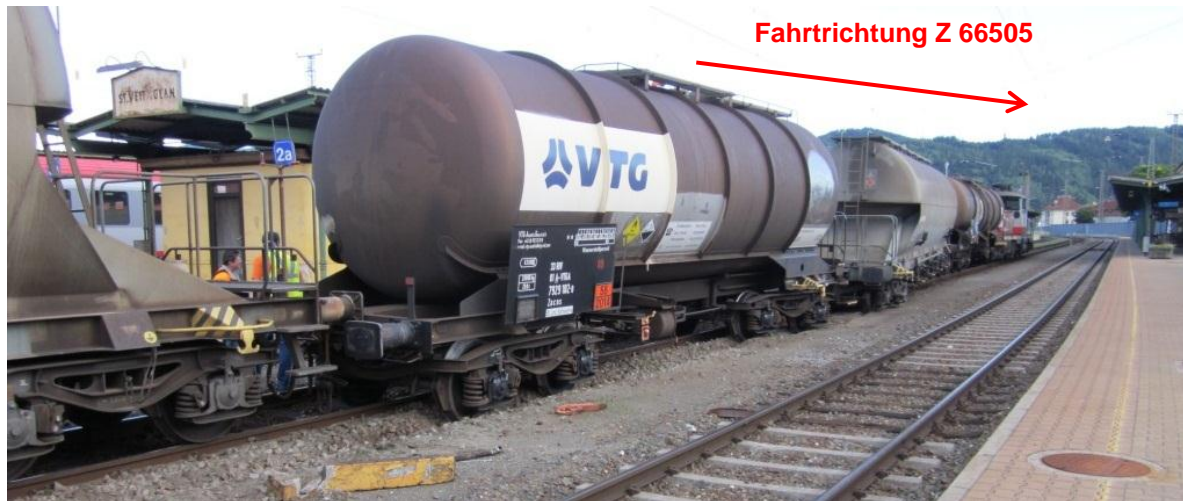
In weiterer Folge entgleiste ab km 327,803 der dritte Wagen von Z 66505 mit beiden Drehgestellen (leer, mit der Nummer 33 81 792 9 102-0, Gattung, Zacns, letztes Ladegut WASSERSTOFFPEROXID, WÄSSERIGE LÖSUNG mit mindestens 20 %, aber höchstens 60 % WASSERSTOFFPEROXID, Gefahrennummer 58, UNNr 2014,) in Fahrtrichtung nach rechts.

Durch den Seitenversatz des zweiten und dritten Wagens erfolgte im km 327,843 eine Auftrennung der HLL. Dies bewirkte eine Zwangsbremmung. Z 66505 kam mit der Zugspitze im km 327,912 zum Stillstand.

Abbildung 10 Entgleiste Wagen - Quelle TUE

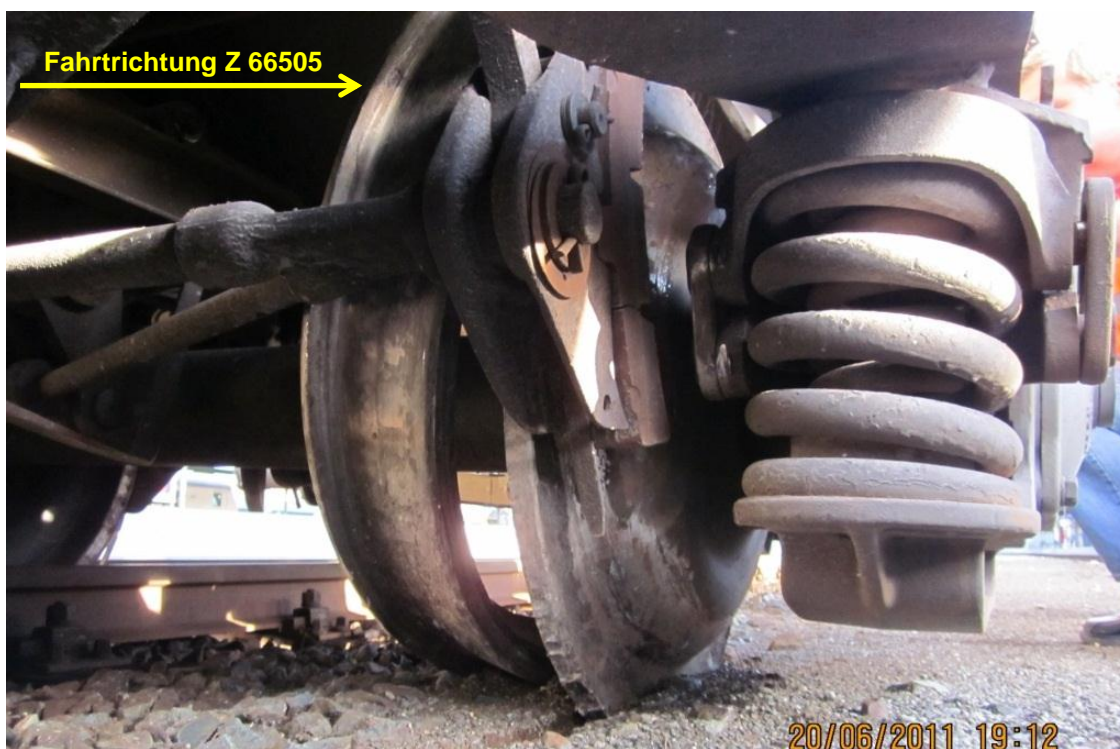
Der erste entgleiste leere Silowagen mit der Nummer 31 81 932 6 039-1 entgleiste infolge eines Bruches der in Fahrtrichtung rechten Radscheibe des dritten Radsatzes (vorlaufender Radsatz des nachlaufenden Drehgestells).

Abbildung 14 Ansicht der gebrochenen Radscheibe - Quelle TUE

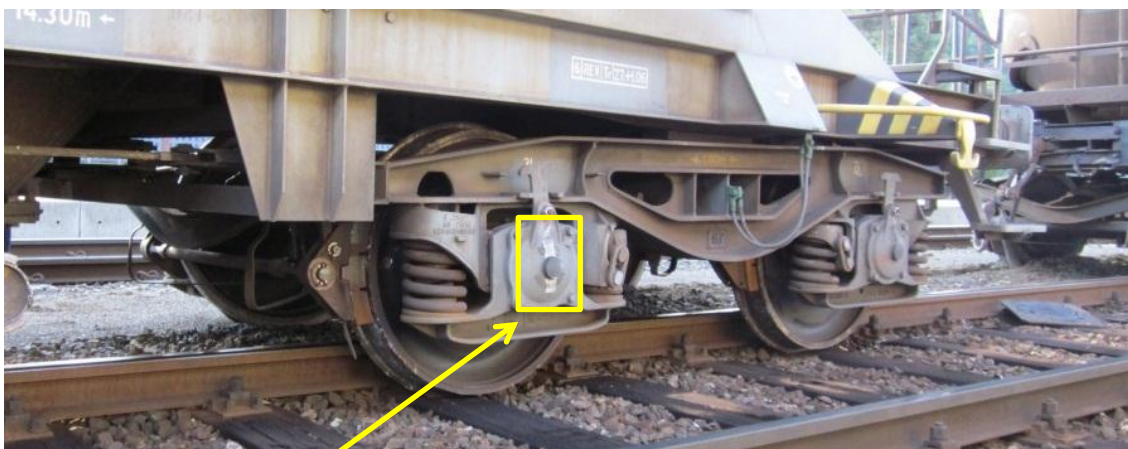
Der Radsatz mit der gebrochenen Radscheibe war als einziger Radsatz des Silowagens als „thermisch stark beanspruchbar“ gekennzeichnet, gemäß AVV, Anlage 11 – Anschriften und Zeichen an Güterwagen, Ziffer 6.1, UIC 510-5 und UIC 510-2, Anlage H.

**Abbildung 15** Kennzeichnung des entgleisten Radsatzes als „thermisch stark beanspruchbar“ - Quelle TUE

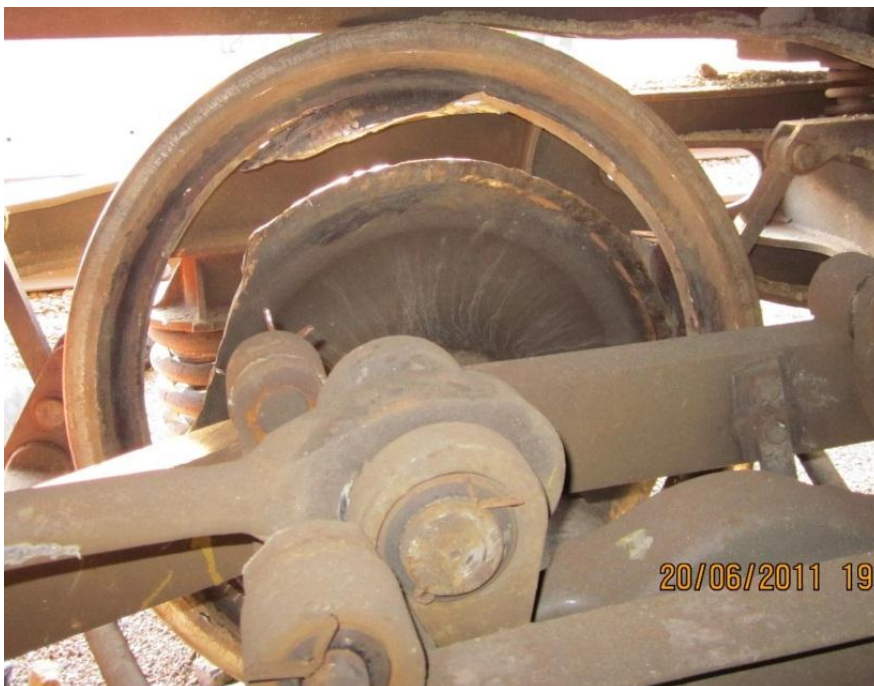
Bei der Untersuchung vor Ort wurde erkannt, dass die Bruchlinie nahezu einen Kreisbogen an der Radkranzverbindung bildet.

**Abbildung 20 Innenansicht der gebrochenen Radscheibe vor Ort - Quelle TUE**

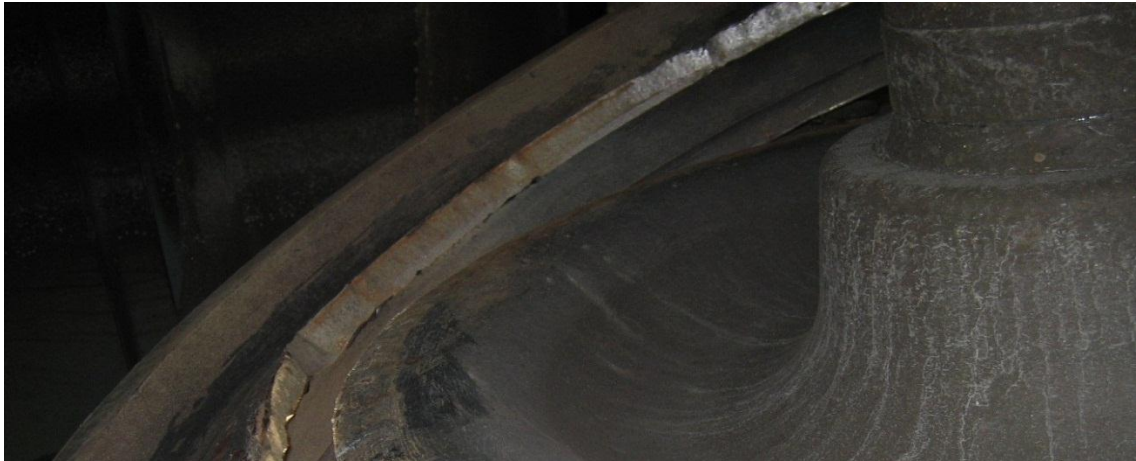
**Abbildung 21 Ansicht der Bruchfläche am Radkranz - Quelle [1]**

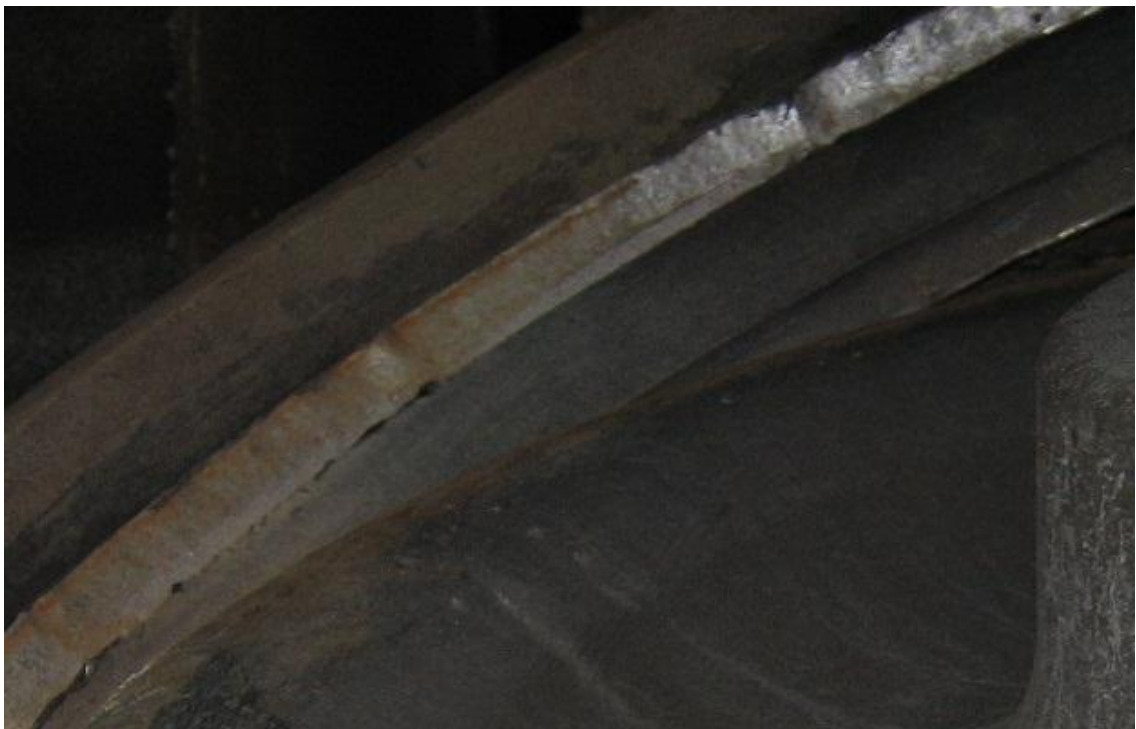
Anhand der nachstehenden Abbildung konnte man erkennen, dass der Bruch von der Innenseite der Scheibenfläche seinen Ausgang nahm.

**Abbildung 22 Ansicht der Bruchfläche am Radkranz - Detail - Quelle TUE**

*Bei dem vorliegenden Bruch handelt es sich um einen Schwingbruch, welcher von der Innenseite des Radsatzes ausgegangen ist. Erkennbar ist dies einerseits an den auf der Bruchfläche vorhandenen Rastlinien, sowie an der an der außen liegenden Restbruchfläche. Es liegen in einem Bereich von etwa 30 % des Radumfanges zahlreiche Bruchausgänge vor. Die Lage des zeitlich zuerst entstandenen Bruchausganges war aufgrund der massiven Verhämmerung der Bruchfläche nicht mehr feststellbar.*

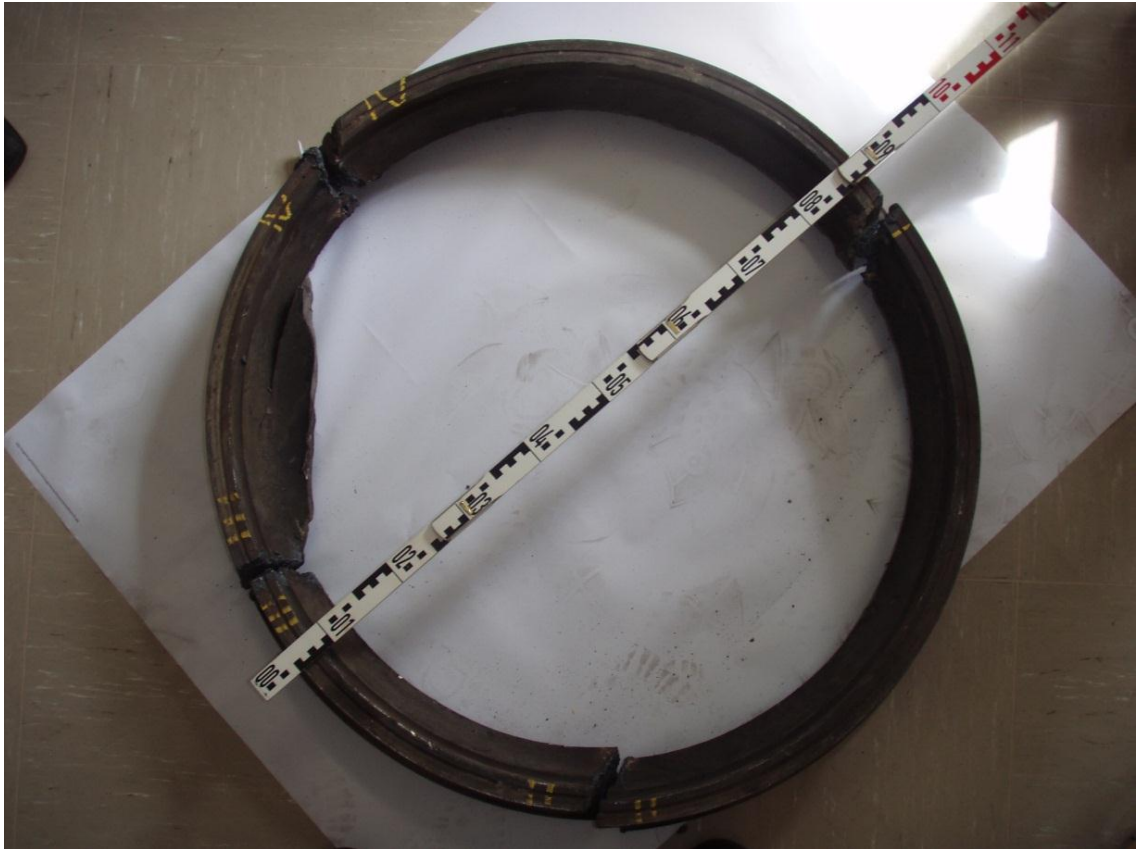
Im Zuge der Beseitigung der entgleisten Fahrzeuge und Freimachen der Gleisanlagen wurde der gebrochene Radkranz in vier Segmente zerteilt und der Radsatzrest im Werk Villach des ECM ausgebaut. Die Teile des Radsatzes wurden im Werk Knittelfeld des ECM einer weiteren Untersuchung zugeführt.

Abbildung 23 Ansicht des in Segmente zerteilten Radkranzes – Quelle SUB

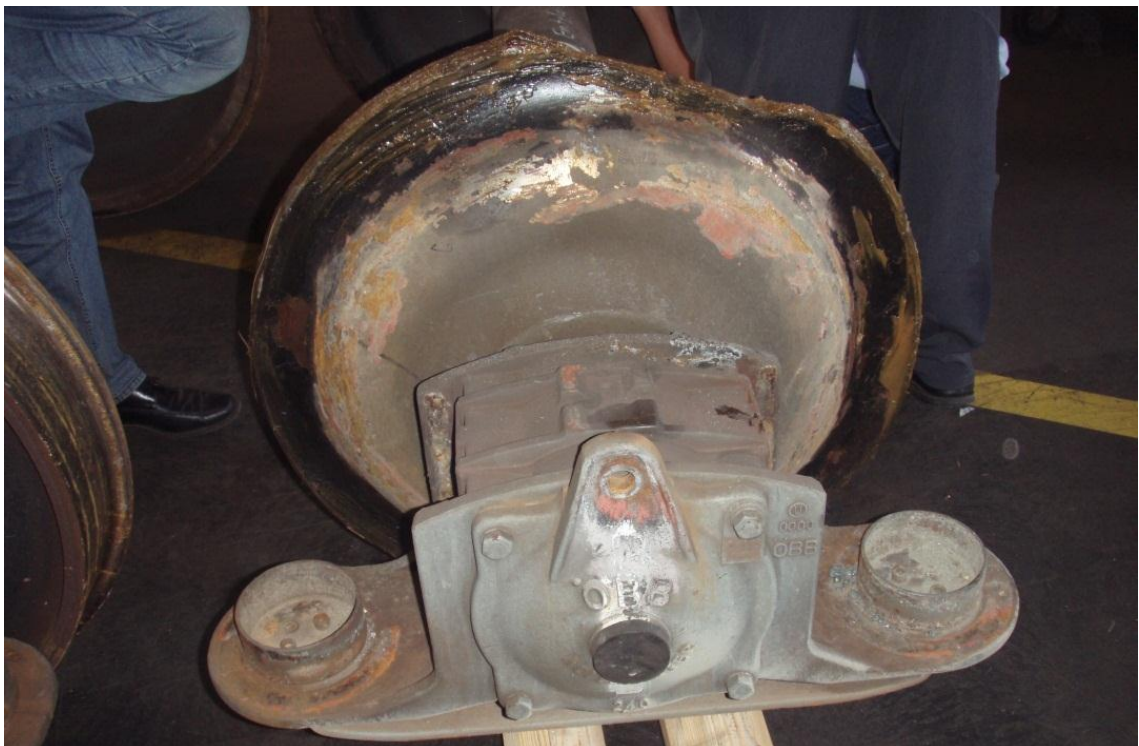
Abbildung 24 Ansicht des Radsatzes mit dem Scheibenkörper – Quelle SUB

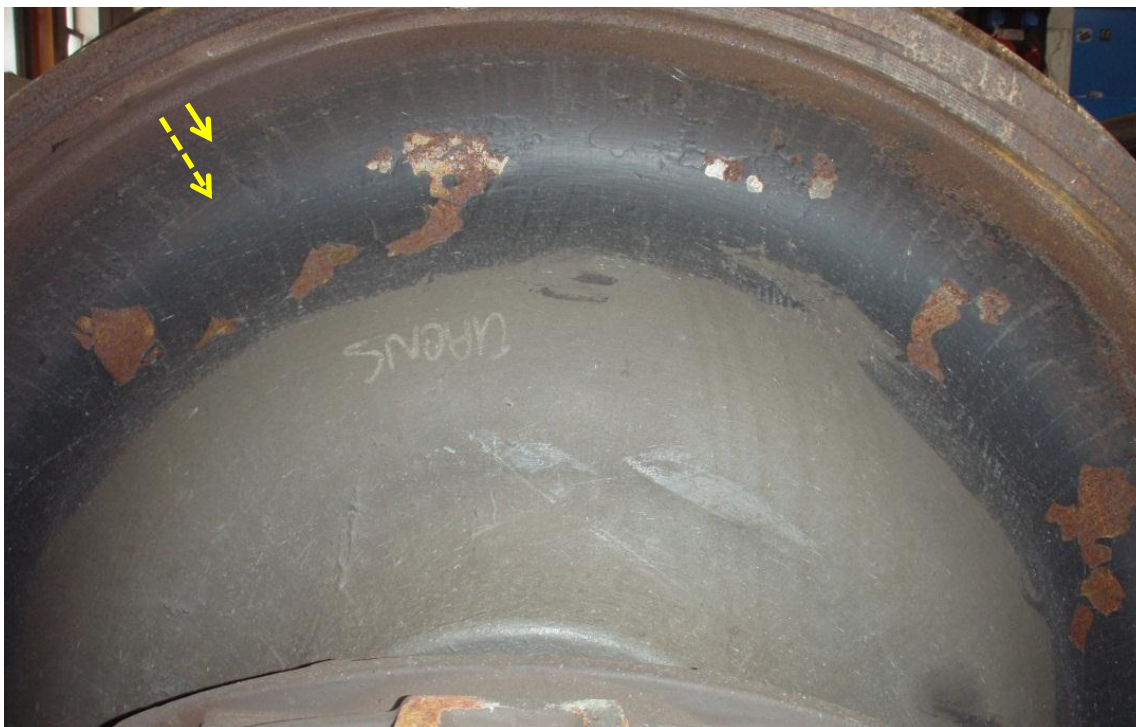
**Abbildung 25** Ansicht der gegenüberliegenden Radscheibe desselben Radsatzes –  
Quelle SUB

Gemäß der vorstehenden Abbildung ließ sich mittels fotogrammetrischer Auswertung ein neuer Farbabbrand von ca. 20 mm und ein überstrichener von > 50 mm bestimmen.

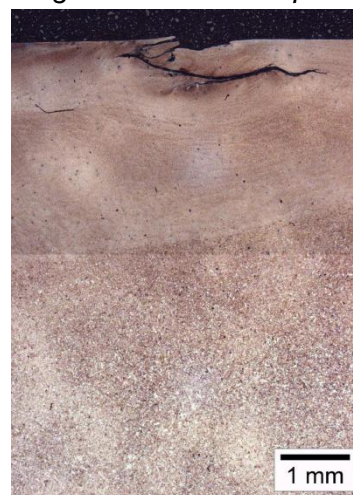
Auffallend beim vorliegenden Schaden ist, dass die Lauffläche offensichtlich durch die Klotzbremsen eine Gefügeumwandlung bis in 3 mm Tiefe erfahren hat. Dort mussten im Betrieb zumindest zeitweise und örtlich Temperaturen von bis über 800 °C geherrscht haben. Andernfalls ist die Gefügeänderung nicht erklärbar. In wie weit diese Gefügeänderung mit dem Schaden in einem Zusammenhang steht ist derzeit unklar.

Abbildung 29 Gefügeumwandlung an der Lauffläche - Quelle [3] Abb. 5.10

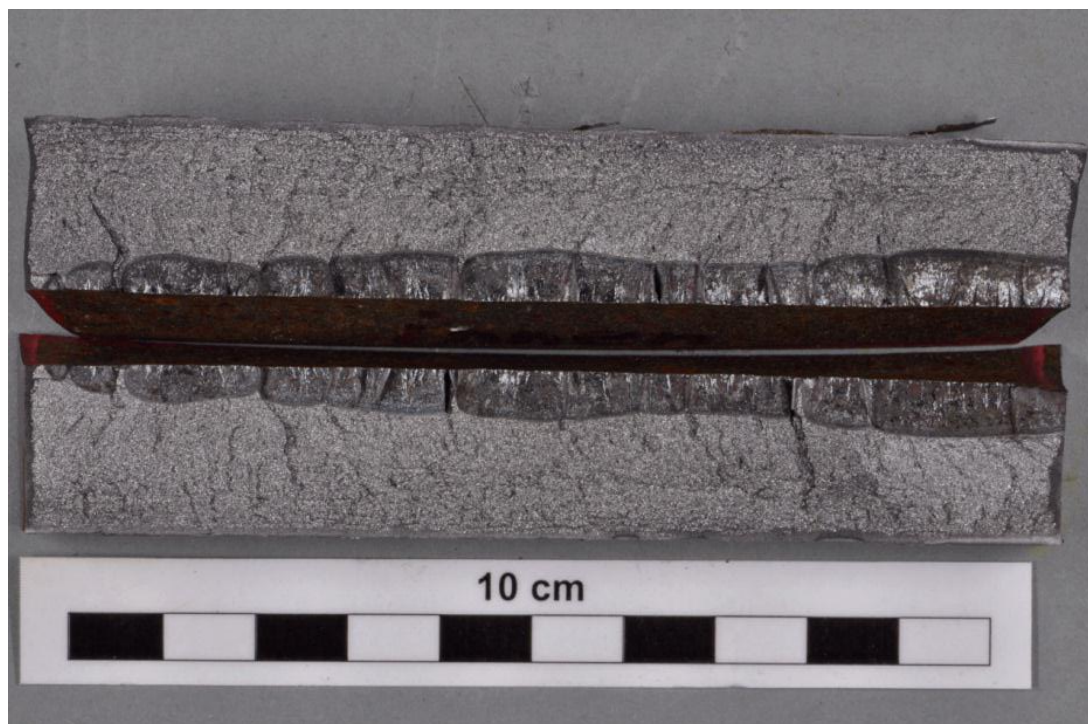
*Bei dem Riss handelt es sich um einen Schwingbruch. Dies ist an den deutlich ausgeprägten Rastlinien und dem linsenförmigen Bruchverlauf erkennbar. Anhand der Linsenform kann auf eine einseitige Biegewechselbeanspruchung geschlossen werden. Auffällig ist die für einen Schwingbruch hohe Anzahl an Rissausgängen. Der Riss befand sich auf der Radinnenseite.*

**Abbildung 30** Eine der zahlreichen Rissausgangsstellen - Quelle [4] Abb. 1.3

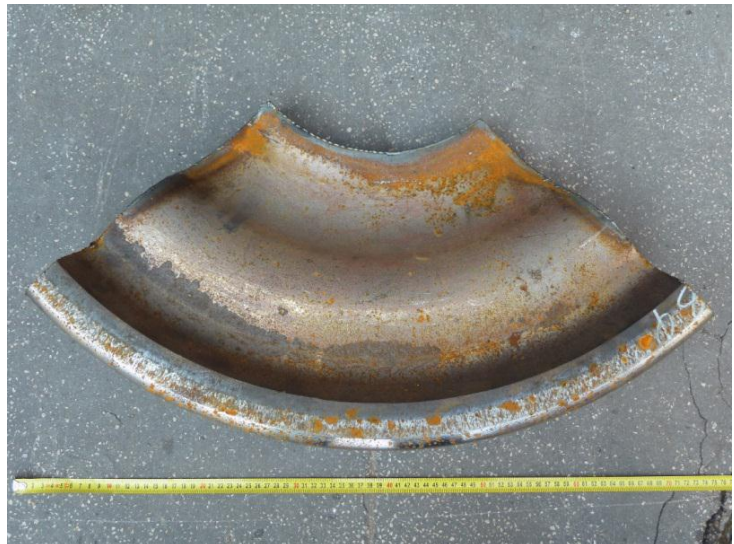
In der nebenstehenden Abbildung aus Gutachten [4] konnte erkannt werden, dass auf der Radinnenseite ein Farbabbbrand von > 50 mm vorhanden war. Dies deutet auf eine erhebliche Temperaturentwicklung durch die Klotzbremse hin.

Abbildung 31 Innenseite eines rissbehafteten Radsegments - Quelle [4]

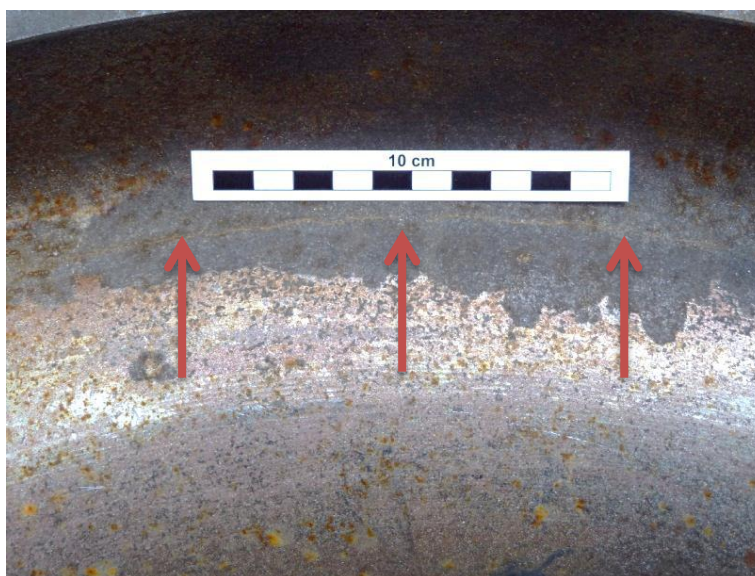
Abbildung 32 Riss auf der Innenseite eines rissbehafteten Radsegments - Quelle [4]

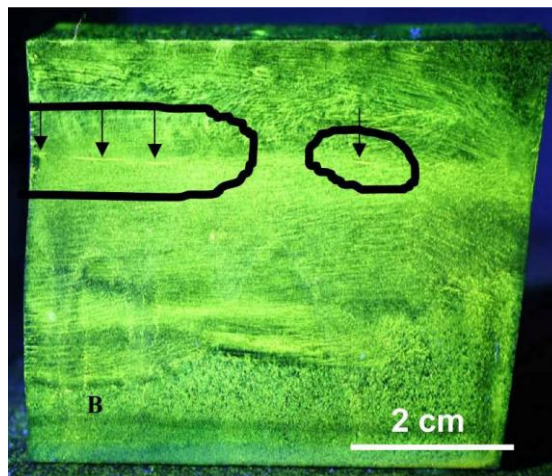
*Die durchgeführte Untersuchung der gelieferten Radsegmente führt zu der Schlussfolgerung, dass die Radscheibe an der Stelle der zerstörungsfreien Prüfung eine Reihe von Rissen enthält. Sie sind über den Umfang verteilt und ihre Länge übersteigt nicht einige mm.*

**Abbildung 33** Anzeige der Risse auf dem Teil B - Quelle [7] - Abb. 7

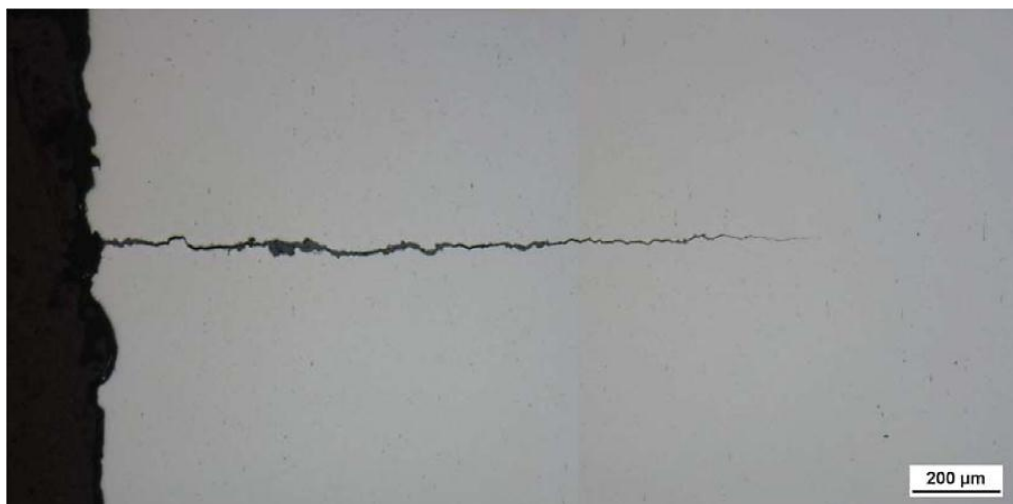
**Abbildung 34** Riss in der Scheibe - Quelle [7] - Abb. 15

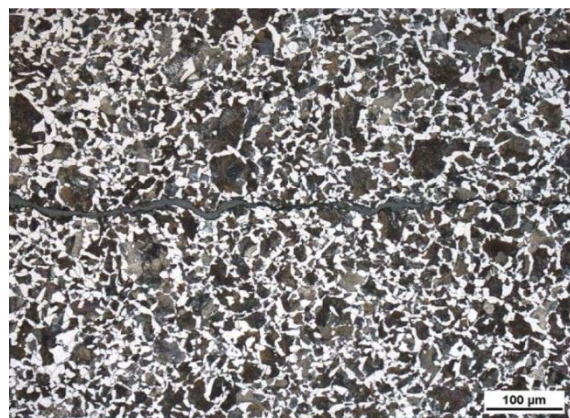
**Abbildung 35** Riss der vorstehenden Abbildung gemeinsam mit der Mikrostruktur des Materials - Quelle [7] - Abb. 19

Die größte beobachtete Tiefe, in welche sie reichen, war max. 1,8 mm. Die Risse breiteten sich senkrecht zur Oberfläche der Scheibe in axialer Richtung aus. Die Risse beinhalteten eine starke Schicht von Eisenoxiden. Die Schicht verringerte sich mit steigender Risstiefe, reicht jedoch bis zur Spitze der Risse. Die Ausbreitung der Risse erfolgte ohne Rücksicht auf die lokale Struktur, und zwar sowohl über das Perlit als auch das Ferrit. Die Perlit-Ferrit-Struktur zeigt im Bereich der Risse keine Degradation auf.

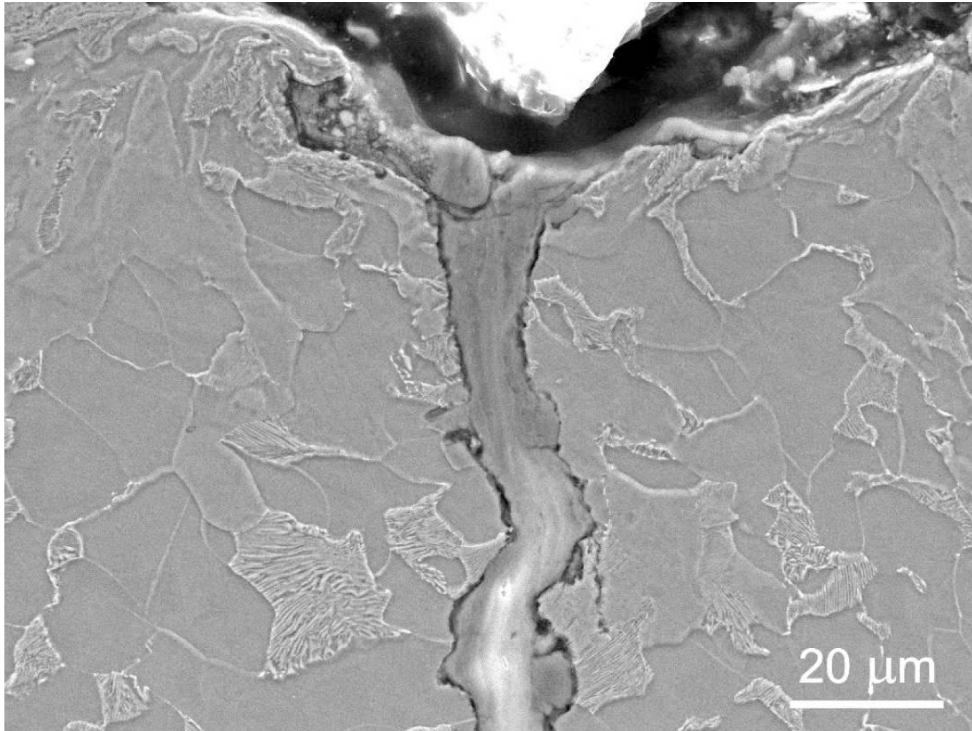
**Abbildung 36** Anfang des Risses an der Oberfläche der Scheibe, Anzeige SEM - Quelle [7] - Abb. 22

Die Schliffe der Risse wurden im Rasterelektronenmikroskop untersucht. Die Abbildung des Risses, der aus der Oberfläche hervorgeht, wird in der vorstehenden Abbildung gezeigt. Es handelt sich um den in der Abbildung 34 und Abbildung 35 abgebildeten Riss. Der Riss ist in seiner Mündung bedeutend geöffnet und durch Korrosionsprodukte ausgefüllt. Die Stärke der Schicht beträgt um die 10 µm, lokal auch mehr.

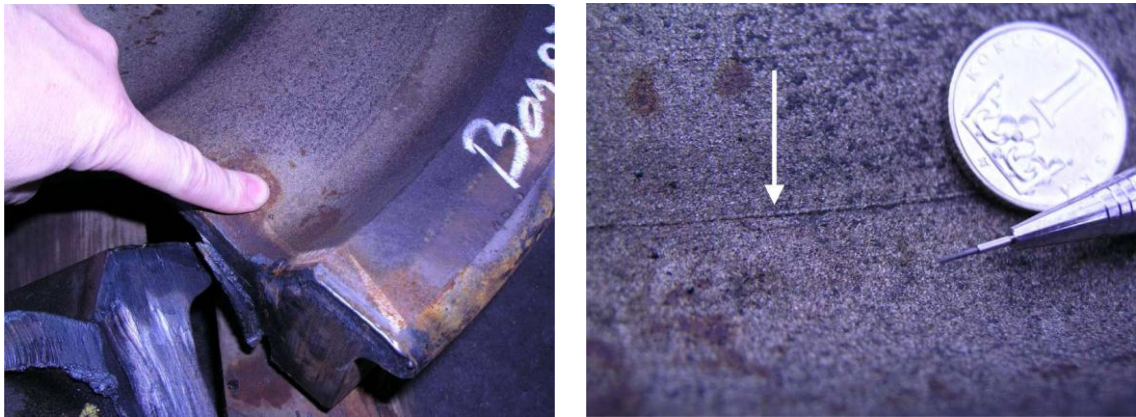
*Die Analyse der Umfangserhebung auf der Radscheibe führt zu der Schlussfolgerung, dass es sich um einen Formfehler auf der Oberfläche handelt, wahrscheinlich technologischen Ursprungs (bei der Bearbeitung), ohne Zusammenhang mit der Struktur bzw. der Beschädigung des Materials.*

**Abbildung 37 Makroskopische Ansichten eines Formfehlers an der Oberfläche der Scheibe, Anzeige SEM - Quelle [7] - Abb. 26 und Abb. 27**

Anmerkung SUB: Dieser Formfehler wurde an diesem Radsegment festgestellt und befand sich nicht in der Zone der Rissbildung.

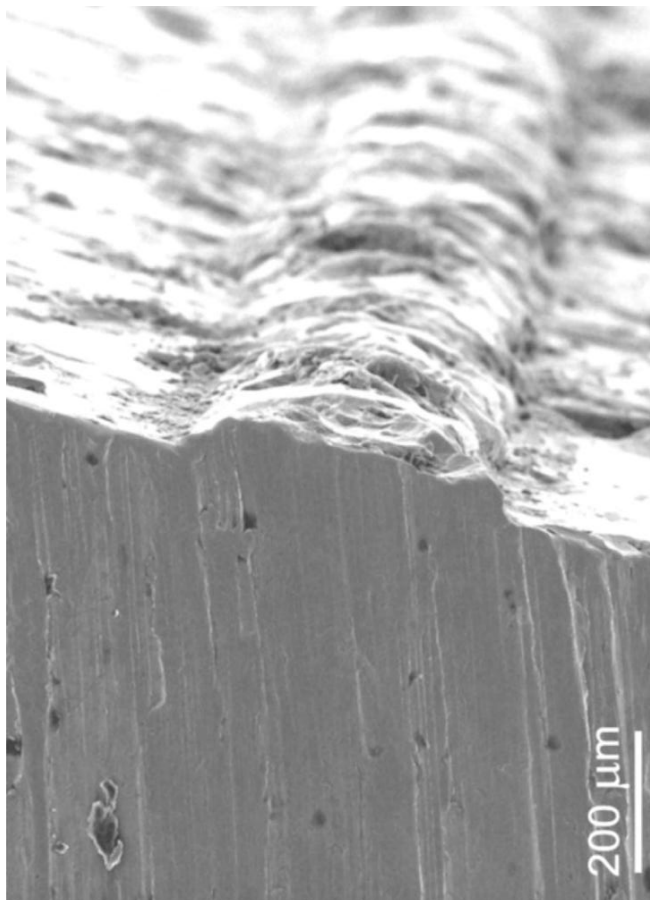
**Abbildung 38 Seitliche Ansicht der Erhebung (Ansicht um 90 ° gedreht) - Quelle [7] - Abb. 30**
