UNTERSUCHUNGSBERICHT

FLUGUNFALL MIT DEM Segelflugzeug der Type ASH 26

am 03. April 2014
um ca. 11:22 Uhr UTC
auf der Hohen Wand,
Niederösterreich

GZ. BMVIT-85.207/0001/BAV/UUB/LF/2014

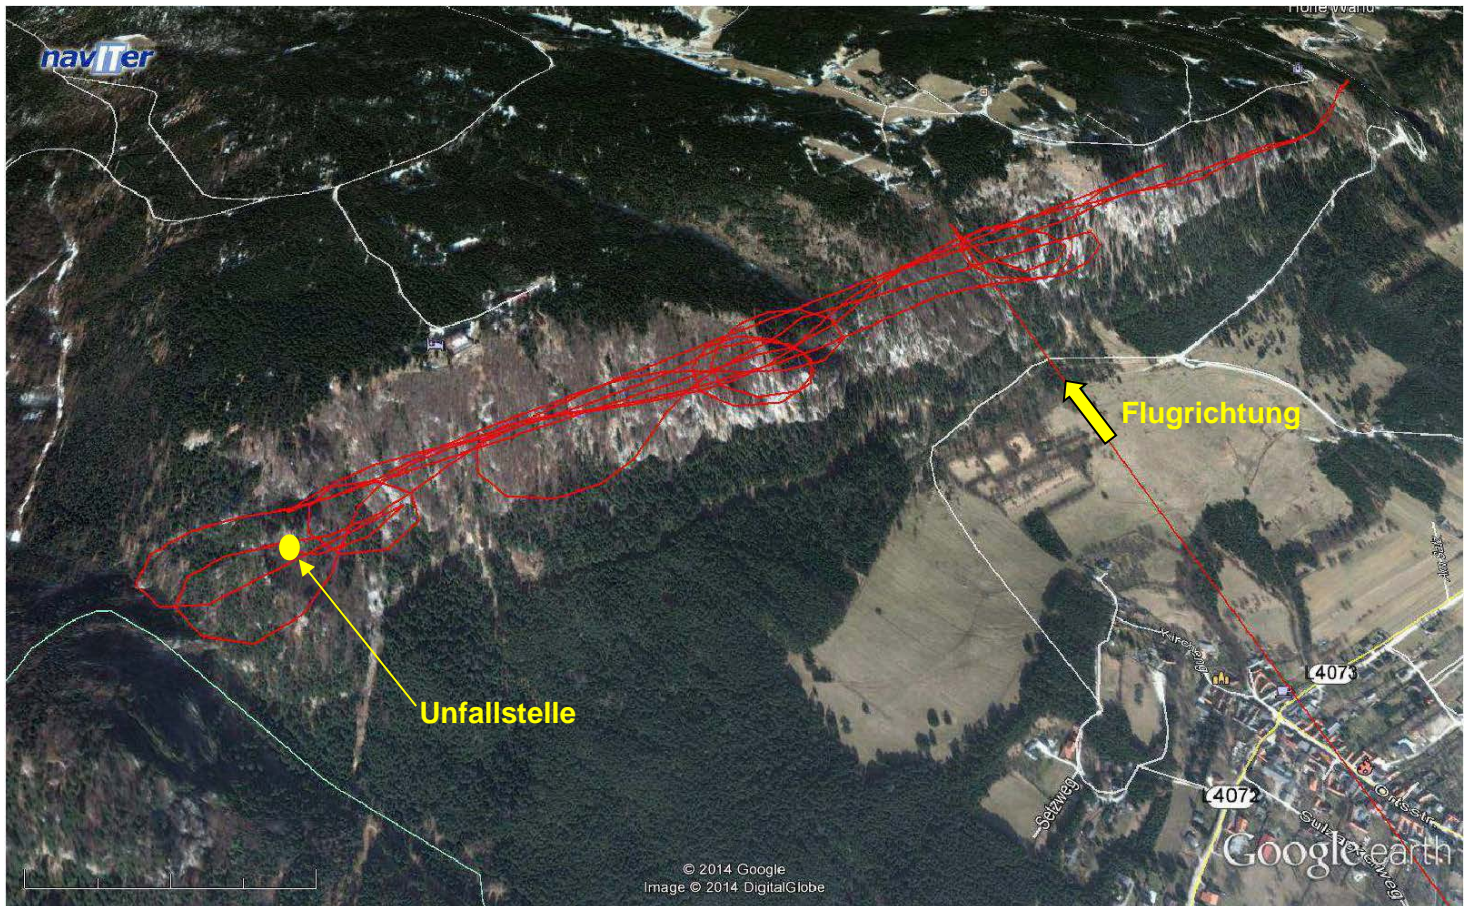
Darstellung des Flugverlaufes

Gegen ca. 11:15 Uhr flog der Fliegerkollege im Bereich des sogenannten Skywalks in einer Höhe von ca. 900m MSL, in südwestliche Richtung. Zu diesem Zeitpunkt befand sich der Pilot mit seinem Flugzeug ca. 1 km in südwestlicher Richtung vor ihm am Hang auf ca. selber Höhe. Plötzlich nahm der Fliegerkollege nach eigenen Angaben kurz das „zweimalige Aufblitzen der Flügel im Sonnenlicht“ wahr und interpretierte dies als Trudeln. Unmittelbar darauf verlor er das Segelflugzeug aus den Augen und flog in jenen Bereich, wo er dieses letztmalig wahrgenommen hatte. Etwa 300 m südwestlich unterhalb des Hochkogelhauses nahm der Fliegerkollege das Flugzeugwrack im unwegsamen Gelände wahr.

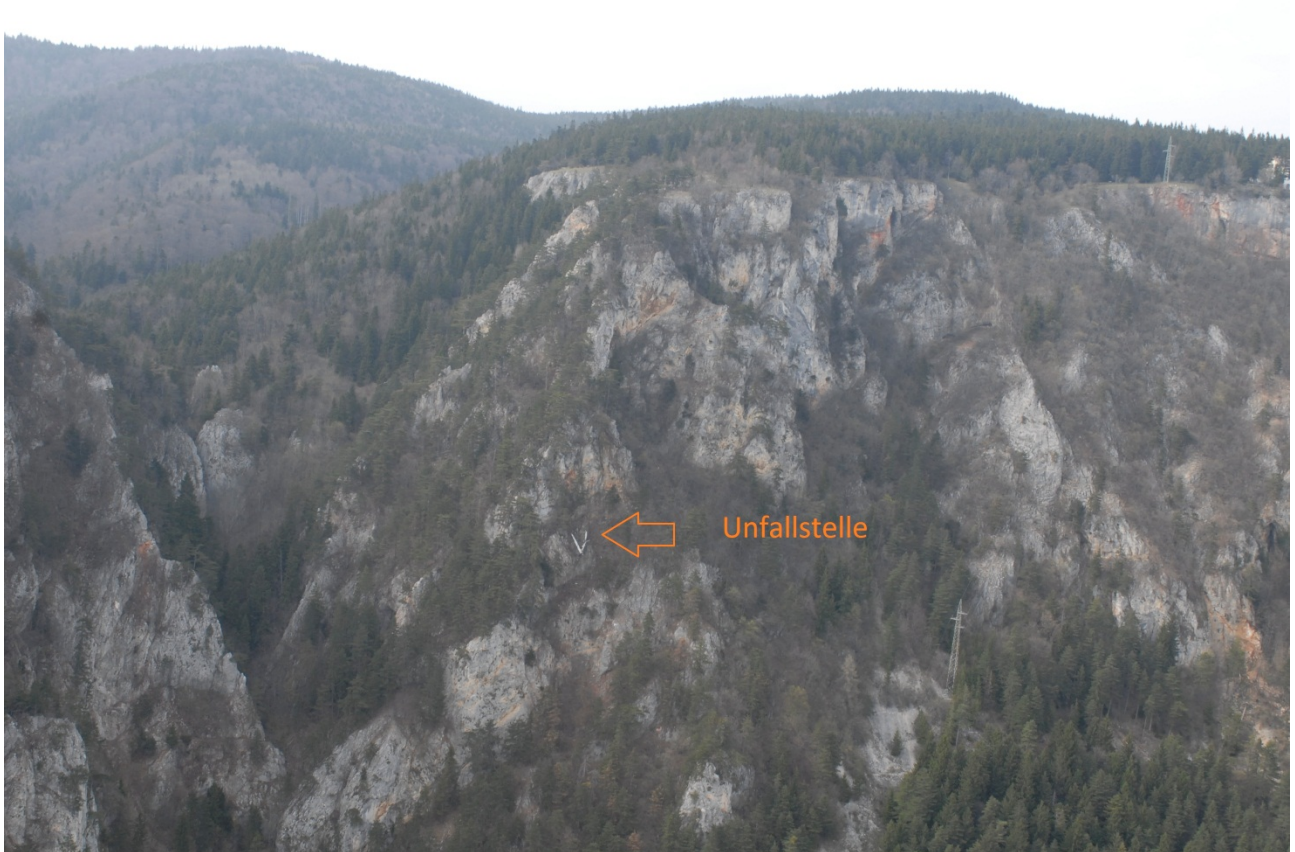
1.10.1 Unfallort

Die Absturzstelle befindet sich auf der Südseite der Hohen Wand 2 km nördlich der Ortschaft Oberhöflein.

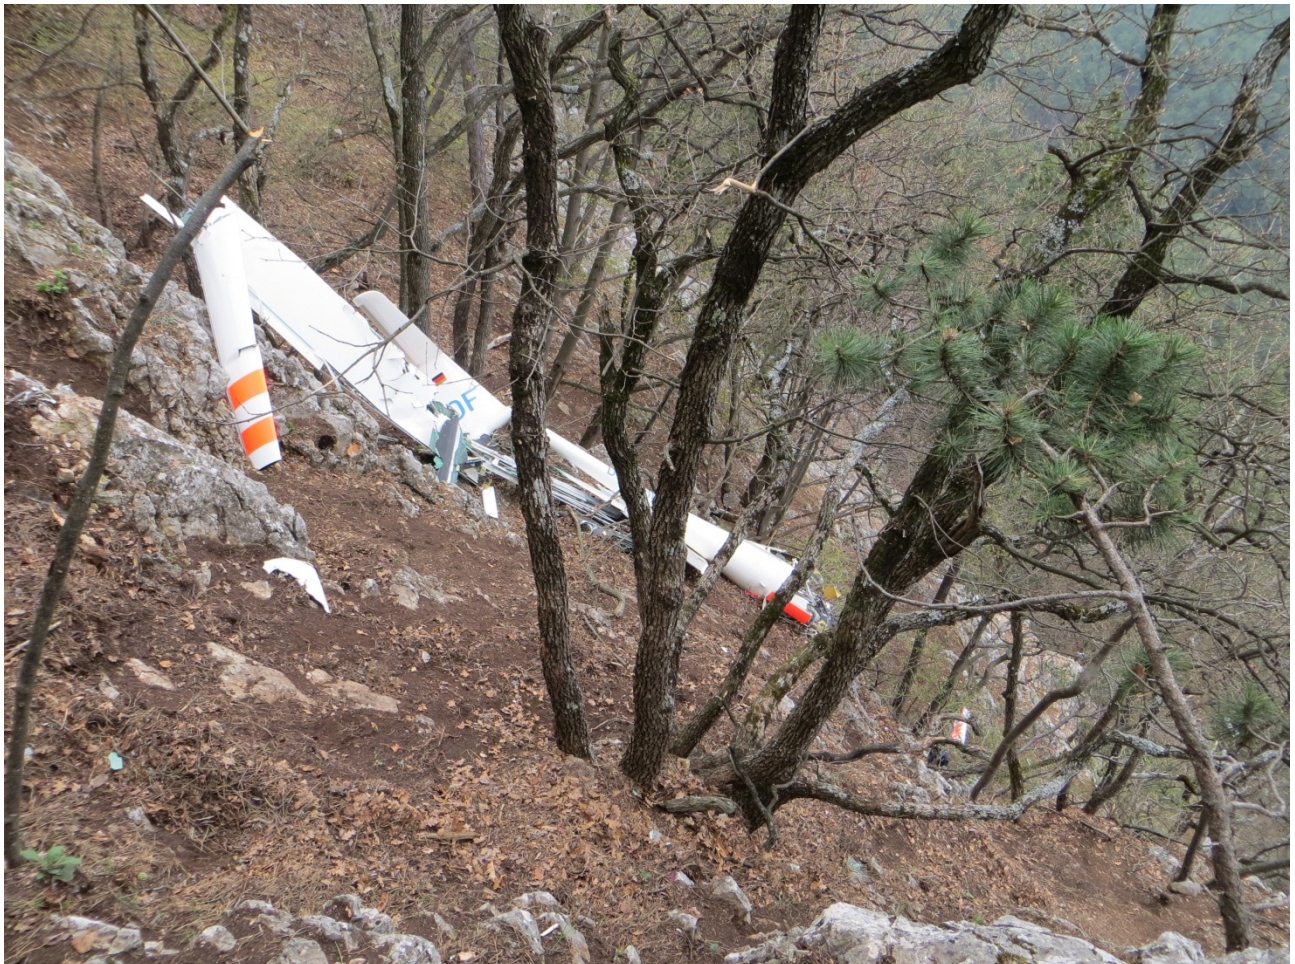
1.10.2 Verteilung und Zustand der Wrackteile

In der Endlage kam der Rumpf mit seiner Längsachse in Falllinie des Hanges zu liegen. Der gesamte Rumpfvorderteil war bis in den Bereich des Motorraums gänzlich zerstört. Die Rumpfröhre war im Bereich Höhenleitwerk abgebrochen. Die Tragflächen wurden durch den Aufprall gänzlich vom Flugzeugverband getrennt. Vom Wrack separierte Teile wurden unmittelbar neben dem Wrack gefunden.

Der schwere Zerstörungsgrad im Bereich Cockpit sowie die Zerstörung der linken Tragfläche lassen auf einen steilen Aufprallwinkel mit Querlage links schließen.
