Untersuchungsbericht

Kollision Z 25055 mit entrollten Wagen im Bf Wien Hütteldorf am
29. November 2016

GZ.: BMVIT-795.375-IV/SUB/SCH/2016

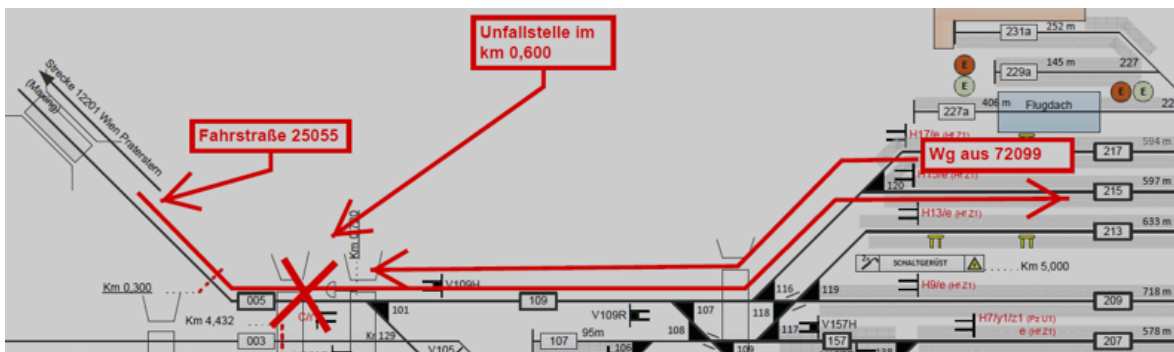
Abbildung 4: Skizze Entrollweg vom Gleis 217 bis km 0,600 und Fahrstraße 25055

Die Abbildung 4 zeigt den Entrollweg der Wagengruppe, die „eingestellte Fahrstraße 25055“ und die Unfallstelle. Zum Unfallzeitpunkt war jedoch aufgrund des „Aufschneidens“ der Weiche 120 die eingestellte Fahrstraße aufgelöst.

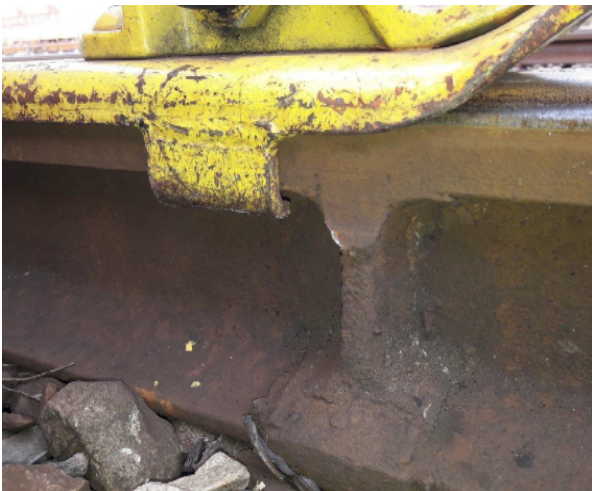
Abbildung 9: Ein sperrbarer Hemmschuh vor einer Thermit-Schweißstelle

Am 29. November 2016 um 00:33 Uhr wurden acht Wagen (fünf beladen, drei unbeladen) vom Z 72099 auf dem Gleis 217 abgestellt. Die Wagen wurden mit einem sperrbaren Hemmschuh und einer Handbremse gesichert. Beide Sicherungsmittel wurden am östlichsten Wagen angebracht. Der sperrbare Hemmschuh war vor einer Thermit-Schweißstelle aufgelegt.

Bei der Abbildung 9 handelt es sich um eine Nachstellung mit einem baugleichen Hemmschuh am benachbarten Schienenstrang. In dieser Ansicht ist die fixe, um den Schienenkopf greifende, Lasche zu sehen.

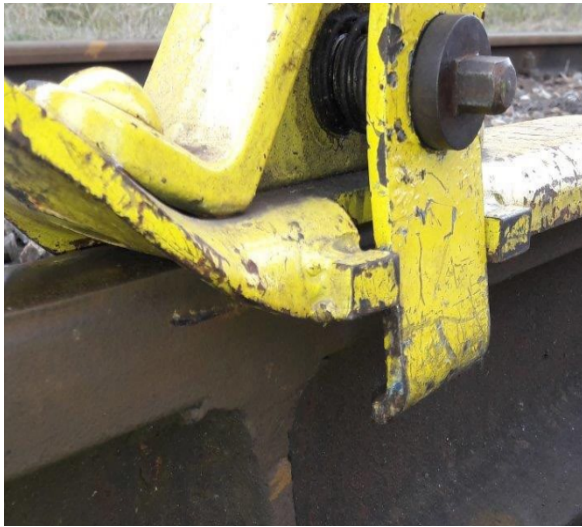
Abbildung 10: Bewegliche Lasche eines sperrbaren Hemmschuhs

Nach 18:00 Uhr wurde im Zuge der Vershubarbeiten von einem/r VershubmitarbeiterIn nach den drei unbeladenen Wagen abgekuppelt. Der/Die VershubmitarbeiterIn wollte den sperrbaren Hemmschuh durch einen nicht sperrbaren Hemmschuh ersetzen und lockerte die bewegliche Lasche des sperrbaren Hemmschuhs.

Bei der Abbildung 10 handelt es sich um dieselbe Nachstellung wie Abbildung 9. Diese Ansicht zeigt die bewegliche Lasche.

Da das Wagenrad auf der Spitze des Hemmschuhs stand, konnte dieser nicht entfernt werden. Anschließend fuhr das Vershubtriebfahrzeug auf die drei unbeladenen Wagen auf. Es erfolgte der Kuppelvorgang und die Überstellung der drei unbeladenen Wagen von Gleis 217 auf Gleis 213.

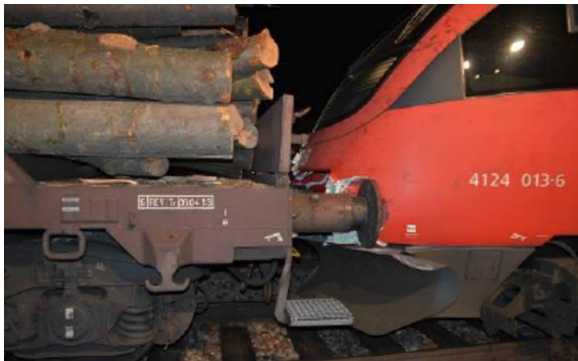
Abbildung 12: Die kollidierten Fahrzeuge am Ort des Unfalls

Die entrollte Wagengruppe kollidierte mit Z 25055 und beschädigte diesen. Es kam zu keiner Entgleisung.

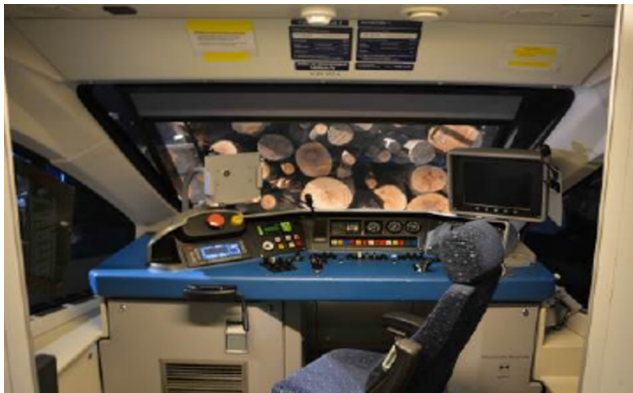
Abbildung 13: Führerkabine des Z 25055 nach der Kollision am Ort des Unfalls

Durch die Kollision wurden zwei Personen schwer und sechs leicht verletzt. Die Front des aus einem Triebzug bestehenden Z 25055 wurde beschädigt.

Bei der Kollision wurde der Triebwagen des Z 25055 und die Güterwagen beschädigt. Der Schaden wurde mit ca. € 72.000,- beziffert.

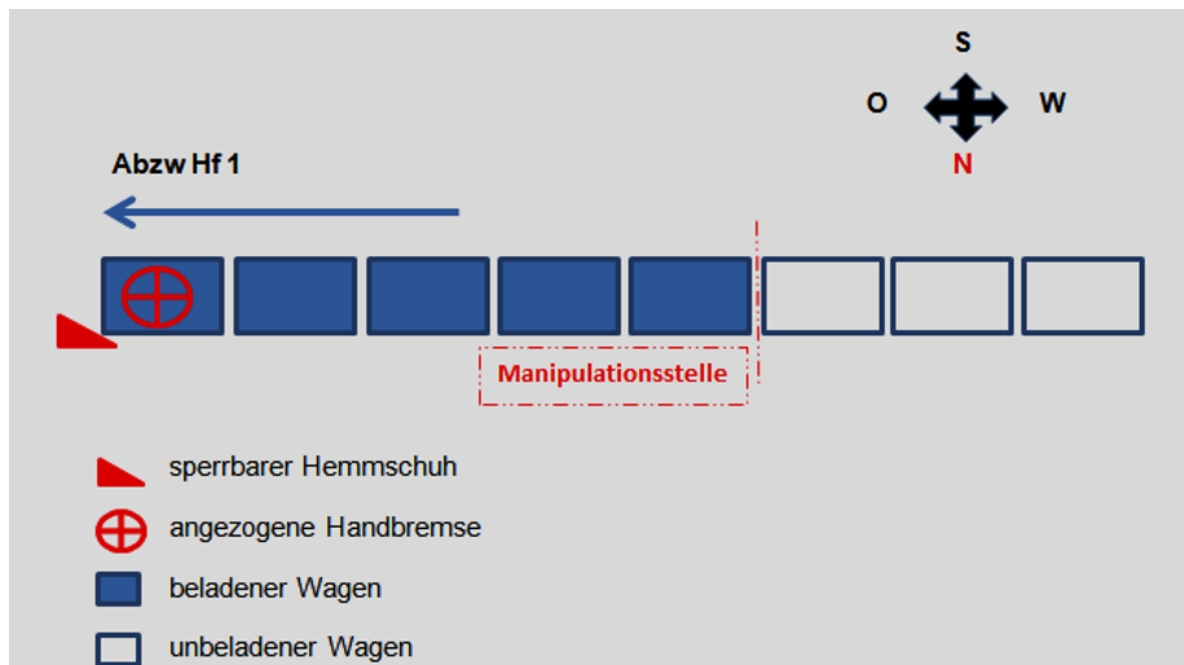
Abbildung 33: Konfiguration der Wagengruppe aus Z 72099 unmittelbar vor Anstoß

Das unkontrollierte Entrollen der Wagengruppe Z 72099 erfolgte am Gleis 217 des Bf Wien Hütteldorf. Der von der Wagengruppe zurückgelegte Weg vor der Kollision mit Z 25055 betrug ca. 1,2 km. Das Entrollen ist auf das Anstoßen des Verschubtriebfahrzeugs auf die acht Wagen, an denen zuvor eine Trennung (Manipulationsstelle) vorgenommen wurde, zurückzuführen.

Über die Kraft, welche während des Anstoßes auf die beladenen Wagen übertragen wurde, kann keine objektive Angabe gemacht werden. Aus den für die SUB verfügbaren Beweismitteln, vorwiegend Zeugenaussagen/Zeuginnenaussagen, kann auf keinen unüblichen Aufprall geschlossen werden. Die einzige verfügbare physikalische Größe ist der Registriereinrichtung des Verschubtriebfahrzeugs zu entnehmen. Der dort aufgezeichnete Geschwindigkeitsverlauf (siehe Abbildung 21) lässt keine Auffälligkeiten erkennen. Da sich die Wagengruppe vor Beginn der Verscharbeiten 18 Stunden unbewegt auf Gleis 217 befand und die Kollision erst nach Anstoß des Verschubtriebfahrzeugs stattfand, ist davon auszugehen, dass dieser Anstoß der unmittelbare Auslöser der Entrollung war. Da Hinweise auf einen übermäßigen Ruck fehlen, ist ein zu starker Anstoß nicht als Ursache anzusehen.
