Abschlussbericht

Unfall mit dem Motorflugzeug der Type Piper PA34-220T,
am 02.11.2008, um ca. 16:33 Uhr UTC im Kaiserwald,
Gemeinde 8143 Zwaring-Pöls, Bezirk Graz-Umgebung, Steiermark
GZ.: BMK-2021-0.676.935

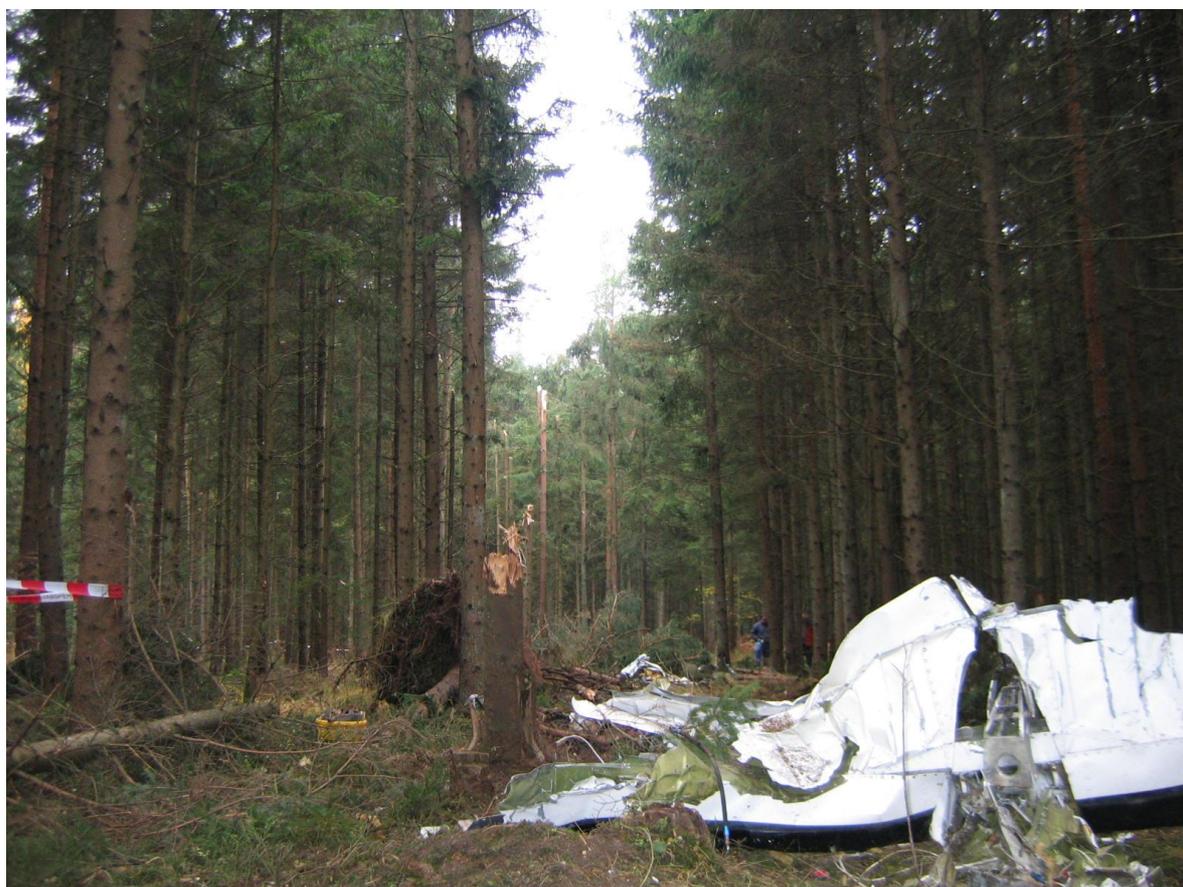
Abbildung 21 Absturzschneise in Blickrichtung Südwesten mit abgeschlagenen Bäumen und Höhenleitwerk

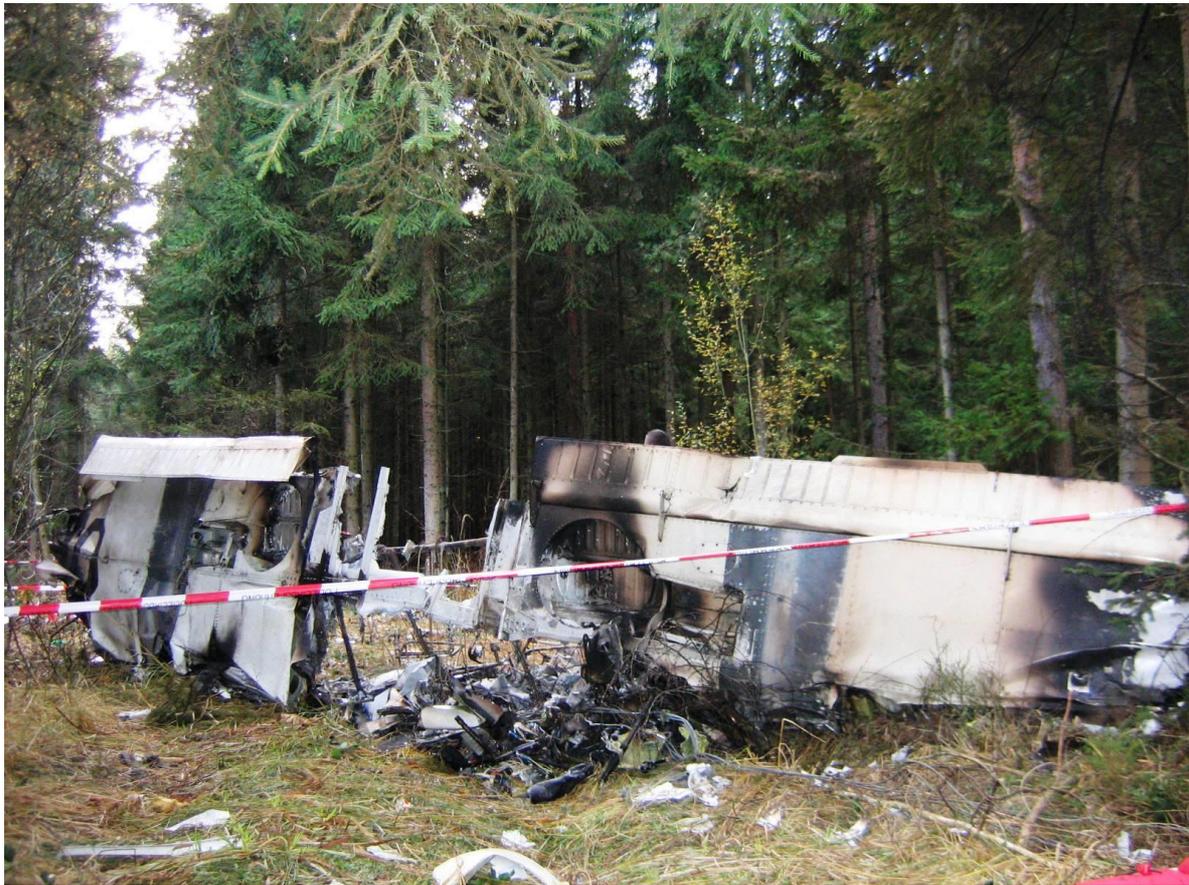
Abbildung 22 Hauptwrackbereich in Blickrichtung Südwesten am nordöstlichen Ende der Absturzschneise

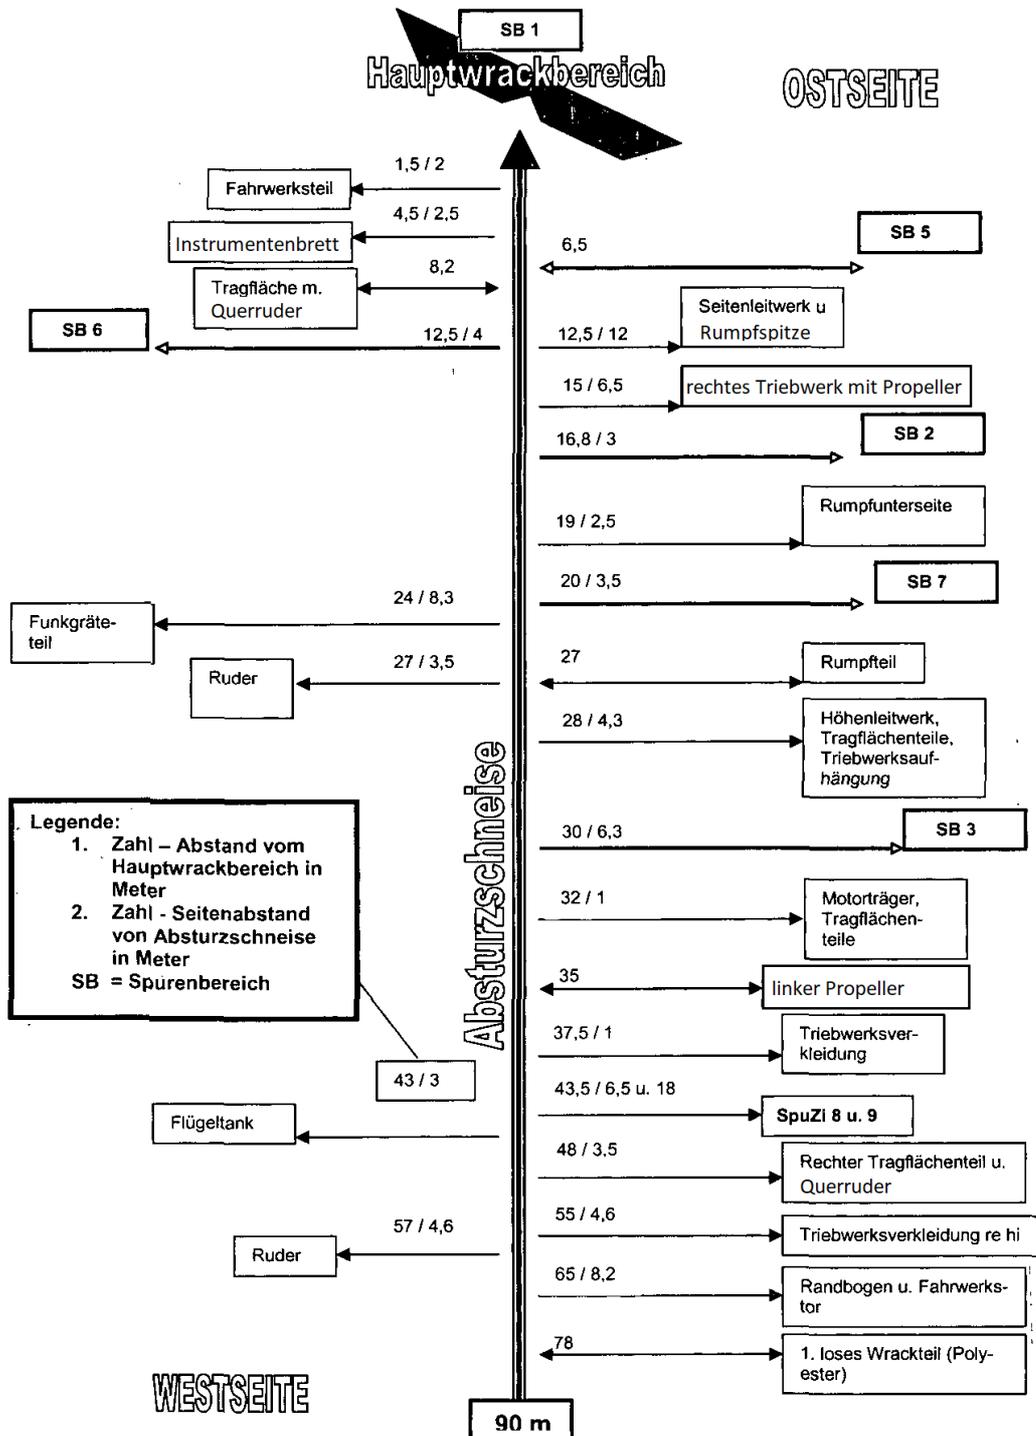
Abbildung 23 Schematische Darstellung der Spurenbereiche (Endlage der Insassen und persönlichen Gegenstände) und der Verteilung der Wrackteile entlang der in nordöstlicher Richtung verlaufenden Absturzschneise

Zwischen der ersten Baumberührung und dem Hauptwrackbereich wurden ca. 65 M vom Hauptwrackbereich die Randbögen der Flächenenden gefunden. Im Abstand von ca. 10-55 M vom Hauptwrackbereich lagen Bestandteile der linken Rumpfseite (Heckteil mit Kennzeichen), des Leitwerks, der Außenflügel und der Querruder sowie das rechte Hauptfahrwerk. Die Wrackteile lagen überwiegend am südöstlichen (rechten) Rand der Absturzschnese. Die rechte Tragfläche wies eine massive halbkreisförmige Deformation auf. Bestandteile des rechten Querruders lagen im Abstand von ca. 50-55 M vom Hauptwrackbereich links und rechts der Absturzschnese.

Im Umkreis des Hauptwracks lagen der linke Motor ohne Propeller, das Bugfahrwerk (ohne Rad) und das linke Hauptfahrwerk, das jeweils oberhalb des Federbeinanschlusses abgerissen war, sowie Bestandteile des Instrumentenbretts und der Bordausrüstung.

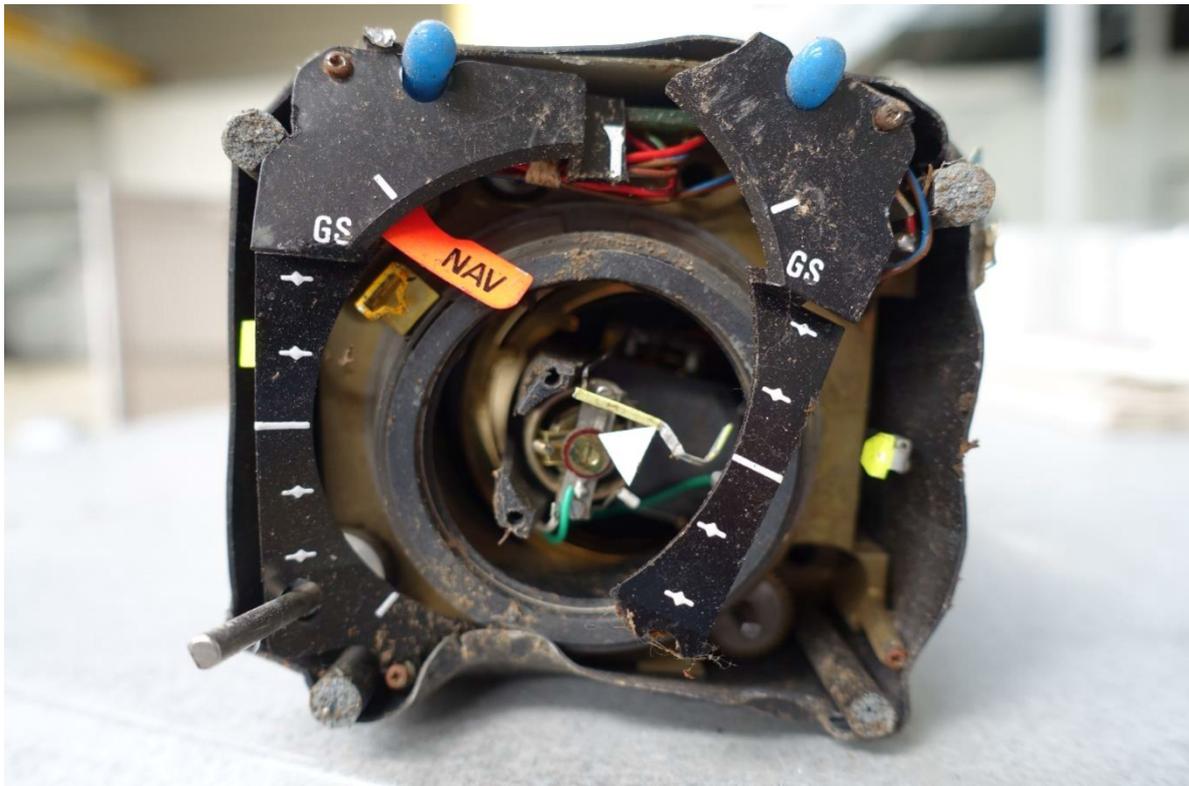
Abbildung 24 Auffindungszustand des NAV 1 Anzeigeräts LH King KI 525 A (HSI)

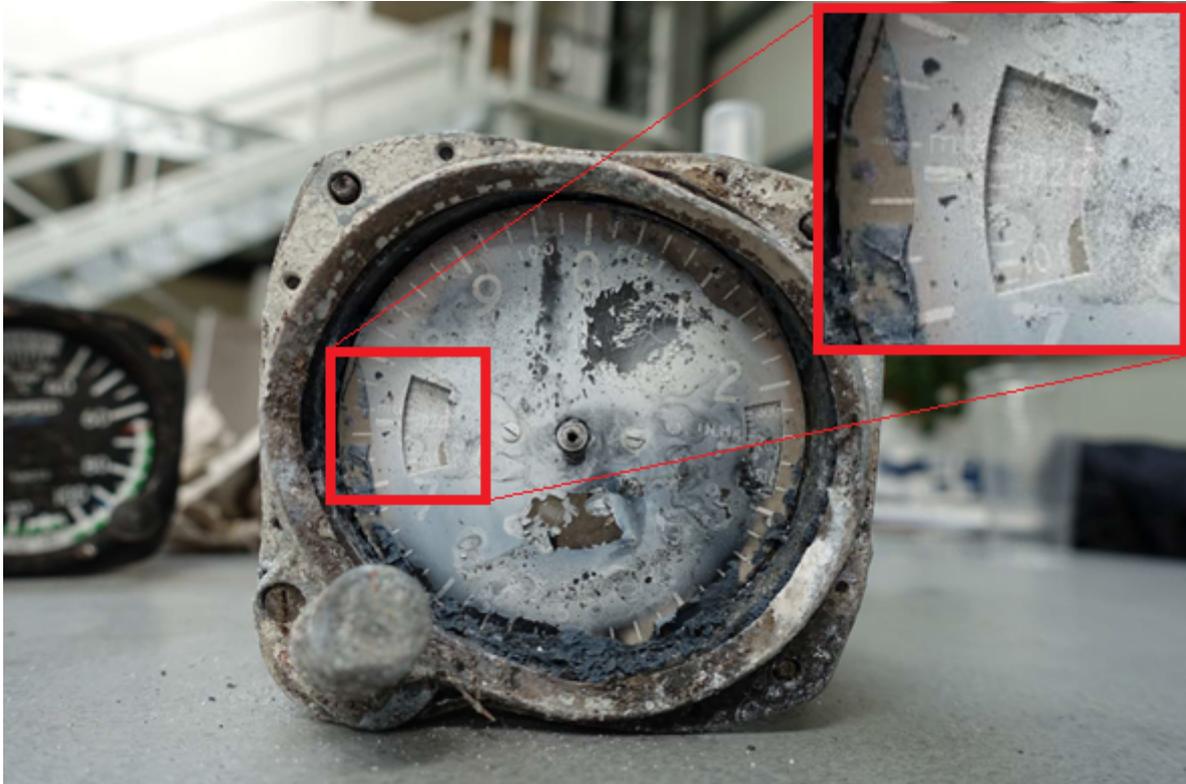
Abbildung 25 Auffindungszustand des Höhenmessers mit Druckhöhen-Kodierer („Encoding Altimeter“) ohne Zeiger und am „Kollsman“-Fenster ablesbarem Bezugsluftdruck zwischen 1018 und 1019 HPA (Detail: am „Kollsman“-Fenster ablesbarer Bezugsluftdruck in HPA)

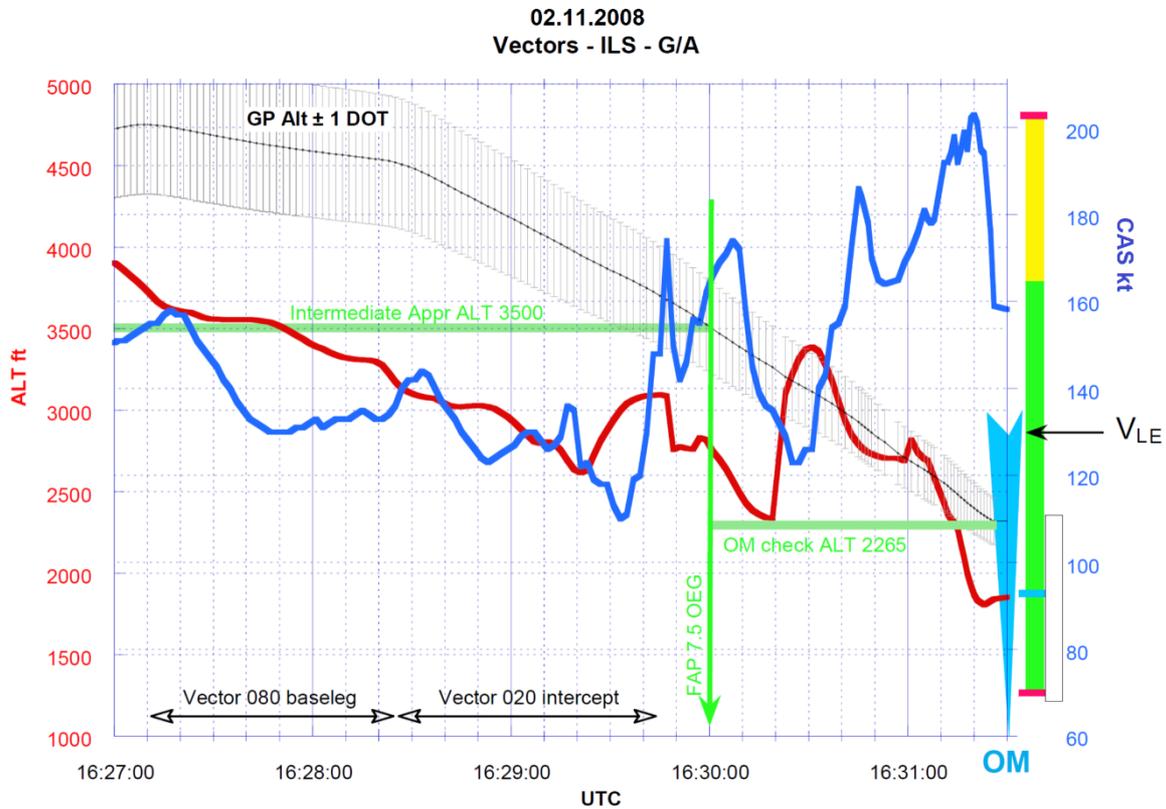
Abbildung 26 WGS84-Höheninformationen (ALT, rot) und berichtigte Fahrtmesseranzeige (CAS, blau) im Zeitraum zwischen 16:27 und 16:32 Uhr (Vectors – ILS – G/A) mit Darstellung des 3°-Gleitweges GP 35 inklusive der Abweichung von 0.1° über und 0.1° unter dem Soll-Gleitweg (GP Alt ± 1 DOT, schwarz) und des Außenmarkers OM 35

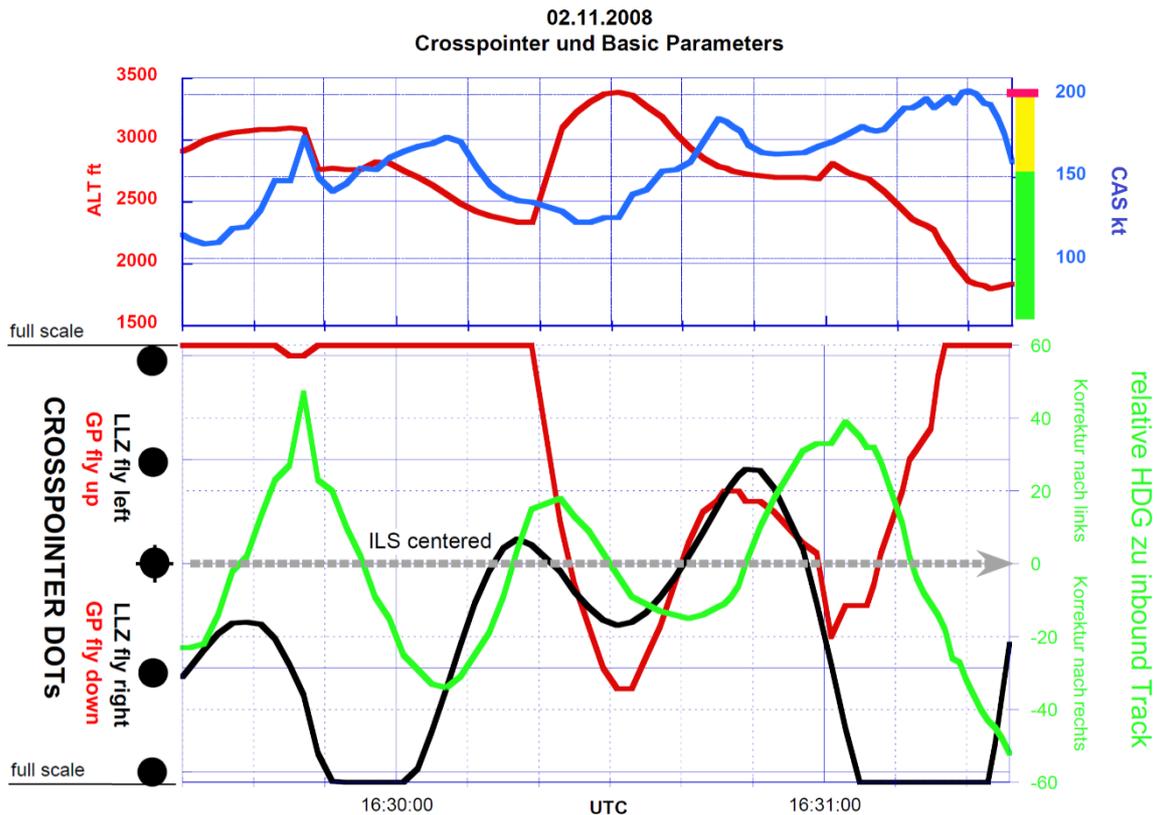
Abbildung 27 „Basic Parameter“ Höhe (ALT, rot) und Geschwindigkeit (CAS, blau) mit Darstellung des Anschneide- bzw. Korrekturkurses bezogen auf den Landekurs (relative HDG zu inbound Track, grün) im Zeitraum zwischen 16:29 und 16:32 Uhr inklusive der Abweichung („Dots“) vom Soll-Gleitweg (GP, rot) und vom Soll-Flugweg (LLZ, schwarz)

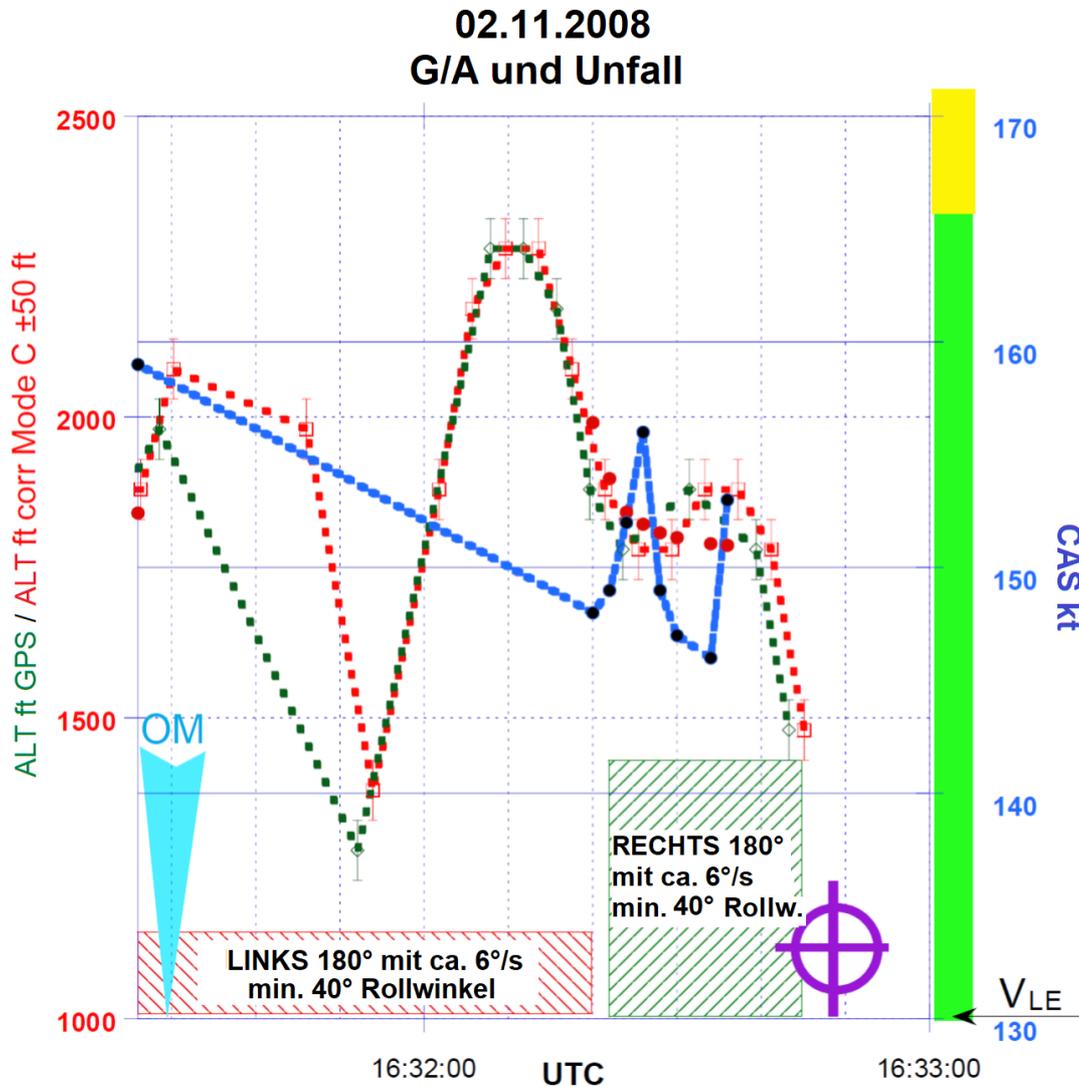
Abbildung 28 Korrelierung der WGS84-Höheninformationen (ALT GPS, grün) mit der im Mode C aufgezeichneten und auf das QNH LOWG umgerechneten Druckhöhen (ALT corr Mode C ± 50 FT, rot), Gegenüberstellung der Höheninformationen und der berichtigten Fahrtmesseranzeige (CAS, blau) nach Einleitung des Fehlanfluges (G/A) beim Passieren des Außenmarkers OM 35 bis zum Unfall
