Abschlussbericht

Unfall mit dem Motorflugzeug der Type Piper PA18,
am 05.06.2022, um ca. 13:51 Uhr UTC, am Spitzerberg,
Gemeinde Hundsheim, A-2405, Niederösterreich, Österreich
GZ: 2023-0.185.742

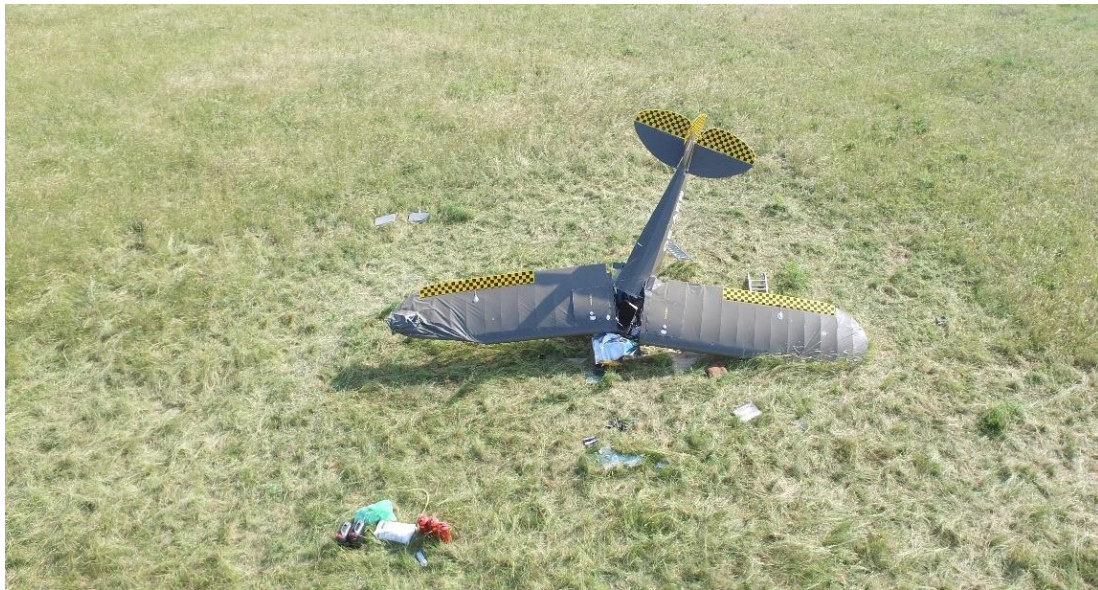
Abbildung 1 Absturzstelle und Endlage des Luftfahrzeuges (Luftbildaufnahme)

Der Pilot tankte die Piper PA-18 am Flugplatz Spitzerberg voll. Nach Abschluss der Vorflugkontrolle, rollte der Pilot, nach Abfluginformationen vom Betriebsleiter, zum Rollhalt der Piste 15 und machte sich anschließend abflugbereit. Als der Pilot von der Piste abhob, ging er in einen Steigflug über. Im Steigflug kippte das LFZ in ca. 40 m über GND über die linke Tragfläche ab und prallte frontal mit der Nasenspitze in den Boden (Abb. 1 und Abb. 2). Das LFZ blieb in einem Winkel von ca. 70° - 80° im Erdreich stecken. Die Absturzstelle befand sich ca. 20 m südöstlich außerhalb dem Ende der Piste 15.

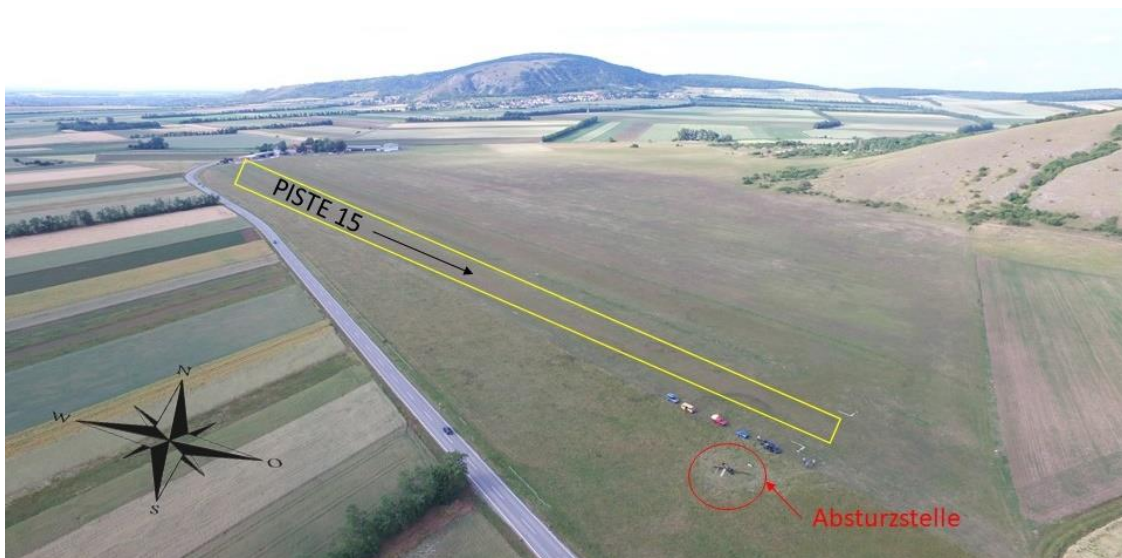
Abbildung 8 Luftbildaufnahme Flugplatz Spitzerberg LOAS

Der Unfall ereignete sich am Flugplatz Spitzerberg nach dem Abheben auf der Piste 15 im Steigflug. Die Absturzstelle des verunfallten Luftfahrzeuges liegt am Ende, südöstlich, 20 Meter außerhalb der Piste 15 (Abb. 8).

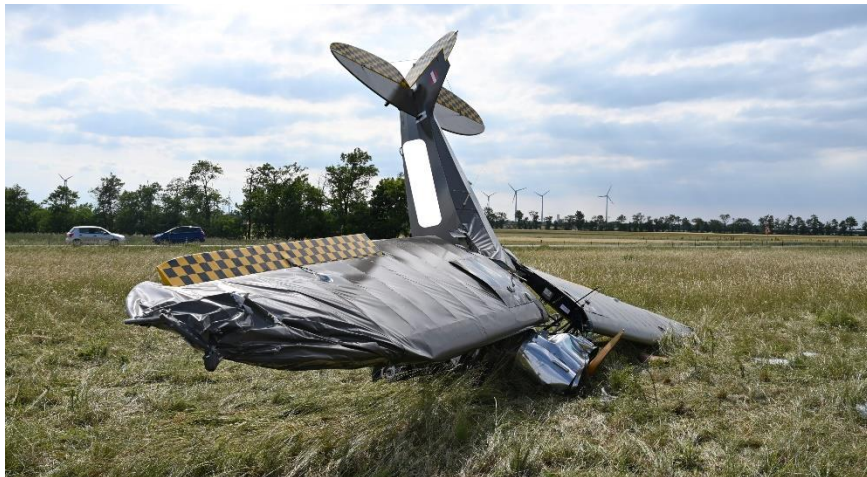
Abbildung 9 Luftfahrzeug in Endlage

Das verunfallte LFZ schlug mit der Nasenspitze am Boden auf. Es gab keine weite Streuung von Wrackteilen durch den steilen Einschlagwinkel. Beide Tragflächen und die beinhalteten Tanks wurden deformiert bzw. gebrochen. Treibstoff floss aus dem LFZ und teils wurden die Treibstofftanks von der Feuerwehr ausgepumpt. Das LFZ blieb in einem Winkel von ca. 70°-80° im Erdreich stecken. Am LFZ entstand ein Totalschaden. Der Gitterrohrumpf wurde im

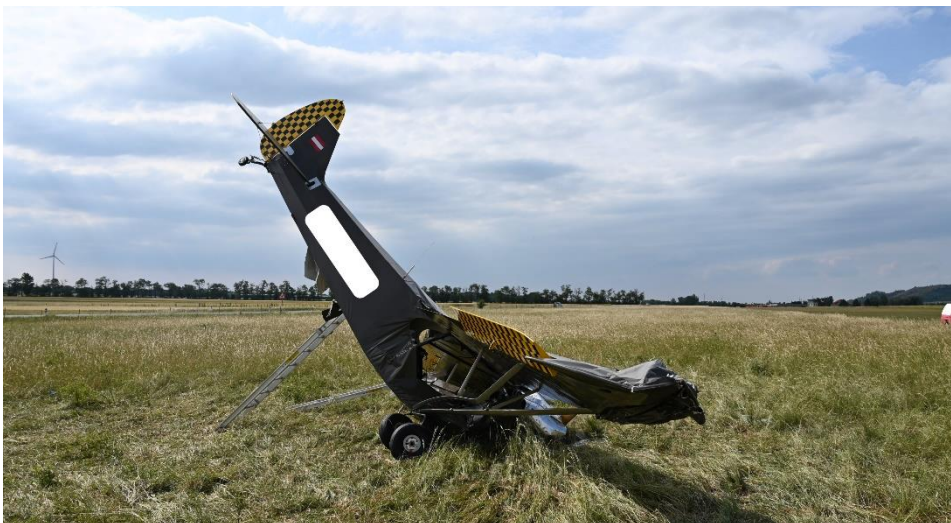
Abbildung 10 Luftfahrzeug in Endlage

Bereich Brandschott vorwärts stark deformiert (Abb. 10 und Abb. 11). Das linke Fahrwerk wurde stark nach rechts verbogen (Abb. 11). Die linke und rechte Tragfläche weisen starke Deformationen an den Randbögen auf (Abb. 11, Abb. 12 und Abb. 13). Die Tragflächen wurden beim Aufprall nicht vom Flugzeugverband getrennt und waren in der Endlage nach wie vor am Holm miteinander verbunden.

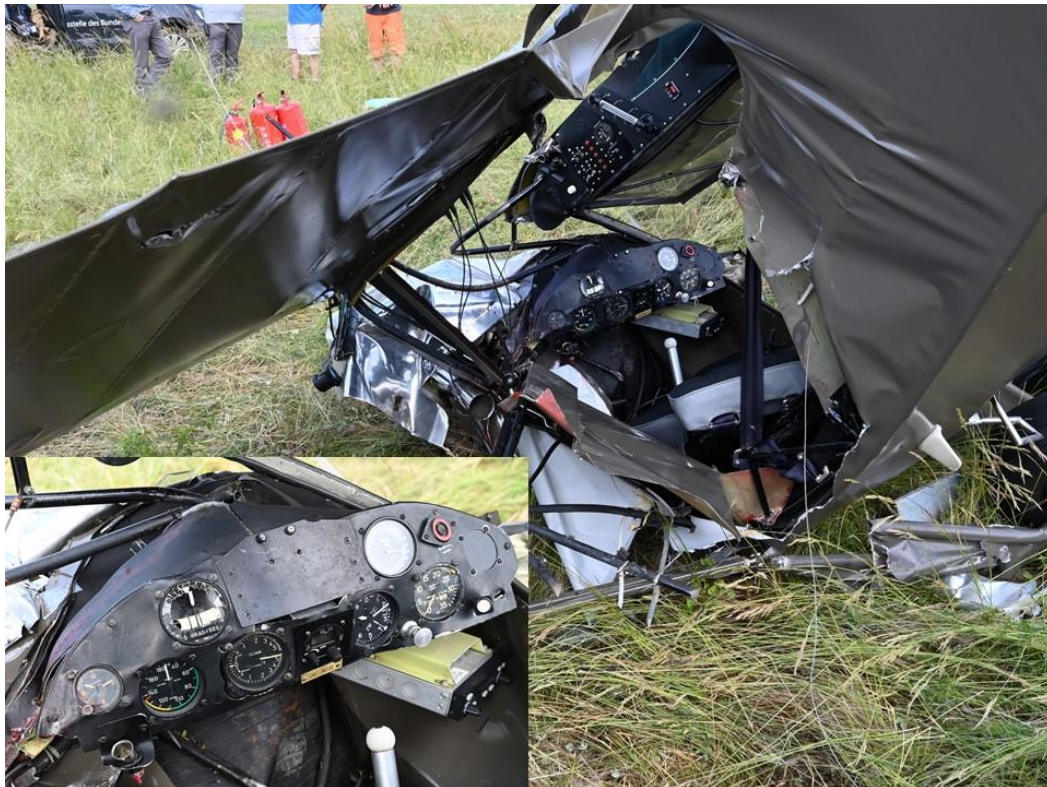
Abbildung 14 Cockpit mit Instrumenten

Der Innenraum bzw. das Cockpit der Piper PA-18 waren stark beschädigt und durch die Rettung des verunfallten Piloten teils zerschnitten. Die Zündung wurde laut Zeugenaussagen von Ersthelfern auf „AUS“ gestellt. Kabinenheizung und Vergaservorwärmung waren auf „AUS“. Die Höhenruder Trimmung war auf voll Kopflastig gestellt. Der Brandhahn war auf „Linken Tank“ gestellt (Abb. 16). Bei der Begutachtung beider Gashebel konnte festgestellt werden, dass sich diese im hinteren Drittel (Leerlauf) befanden (Abb. 17).

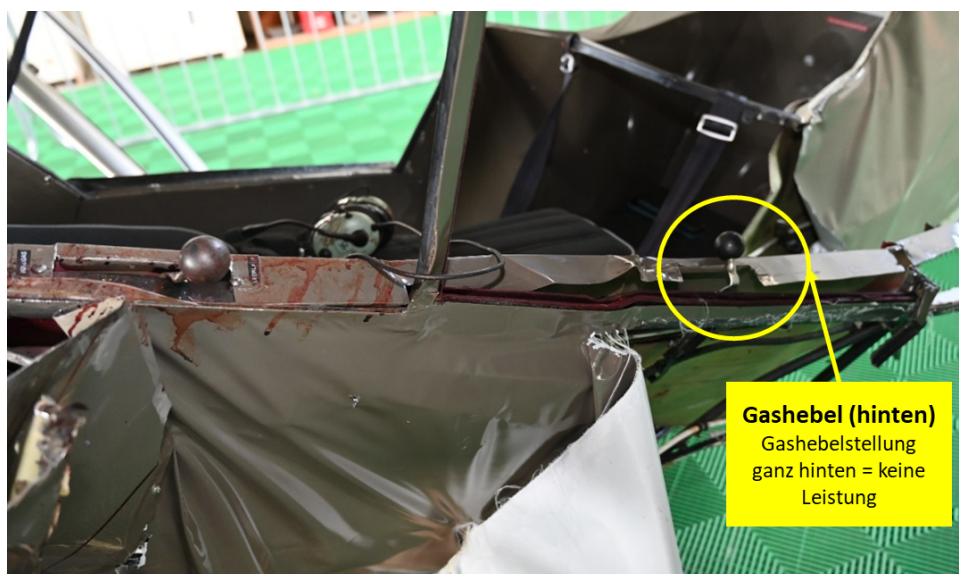
Abbildung 15 Gashebelstellung

- Die Vergaserklappe war geschlossen. Die Gashebelstellung war im hinteren Drittel zum Motor.
- Masse und Schwerpunkt lagen zum Unfallzeitpunkt im zulässigen Bereich.

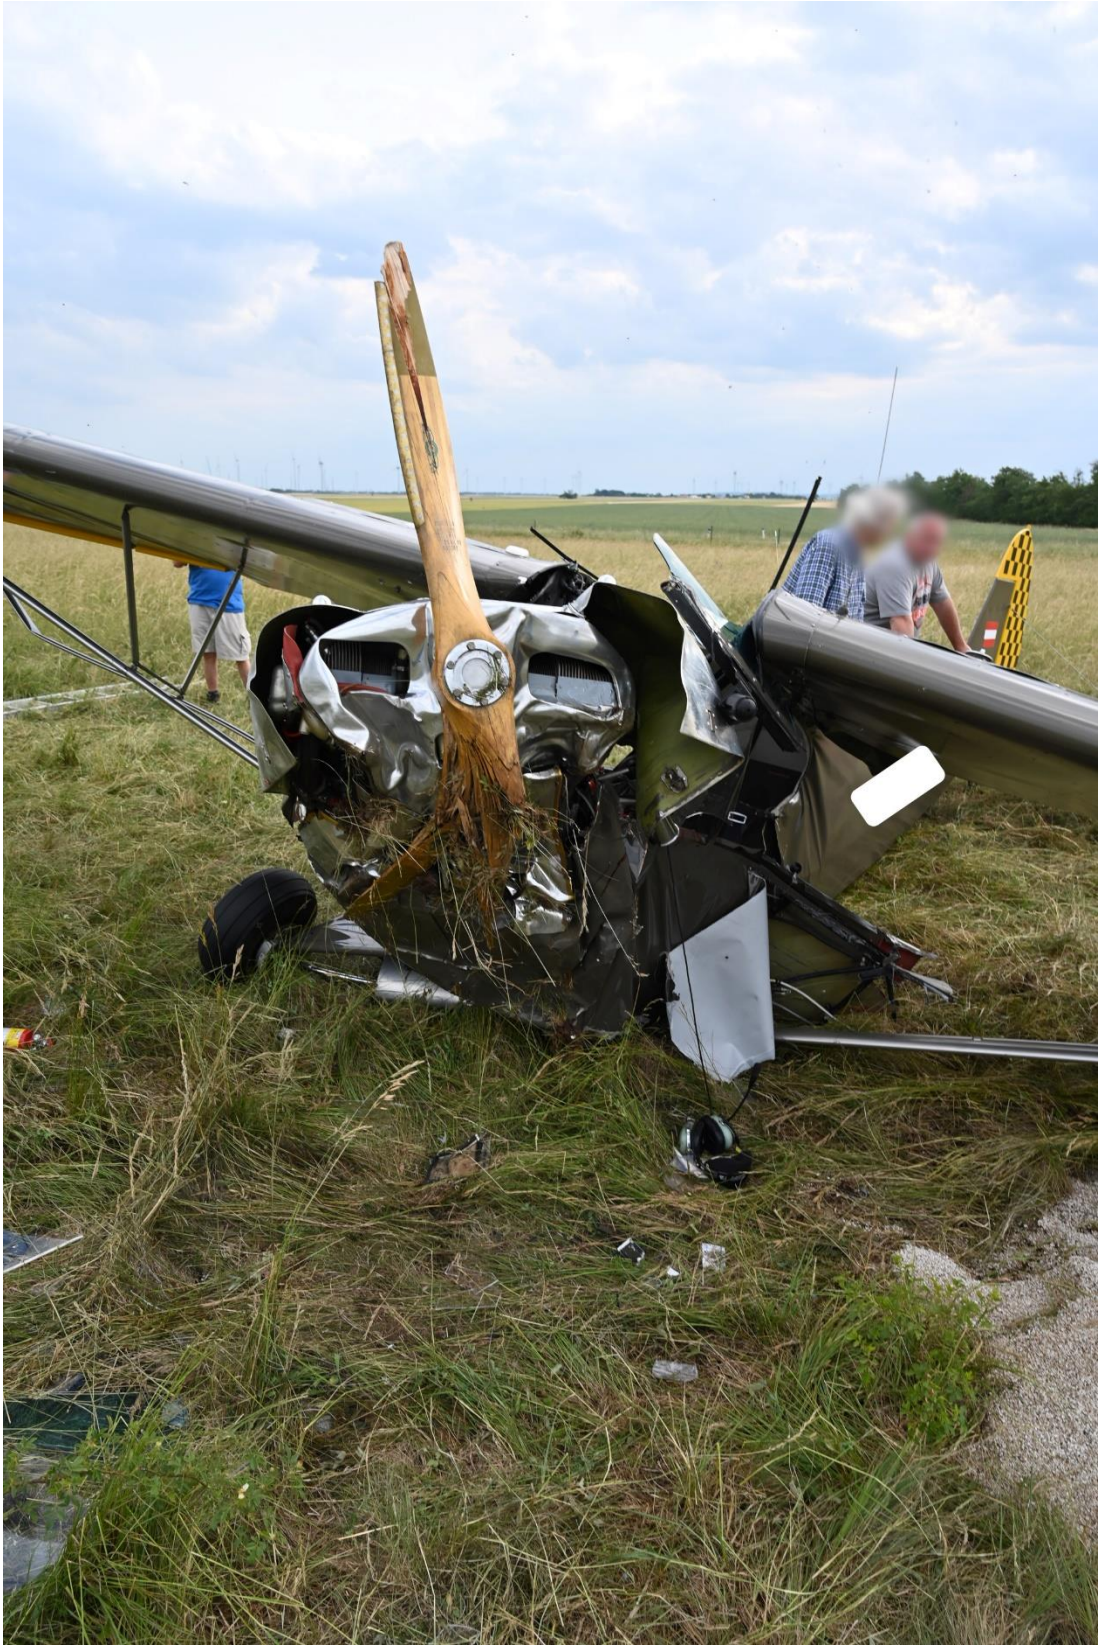
Abbildung 16 Schadensbild am Propeller

Der Propeller wies durch das Zerstörungsbild vor Ort auf, dass keine Leistung an der Antriebswelle des Motors herrschte (Motorleistung im Leerlauf). Das gewaltige Zerstörungsbild des Propellers wurde durch den Aufschlag des LFZ herbeigeführt (Abb. 16).
