UNTERSUCHUNGSBERICHT

FLUGUNFALL MIT DEM Luftfahrzeug der Type Piper PA28-161 am 10.07.2016 um ca. 16:55 Uhr UTC nahe dem Flugplatz Zell am See

GZ. BMVIT-85.239/0002-IV/SUB/ZLF/2017

**Sicherheitsuntersuchungsstelle des Bundes,
Bereich Zivilluftfahrt**

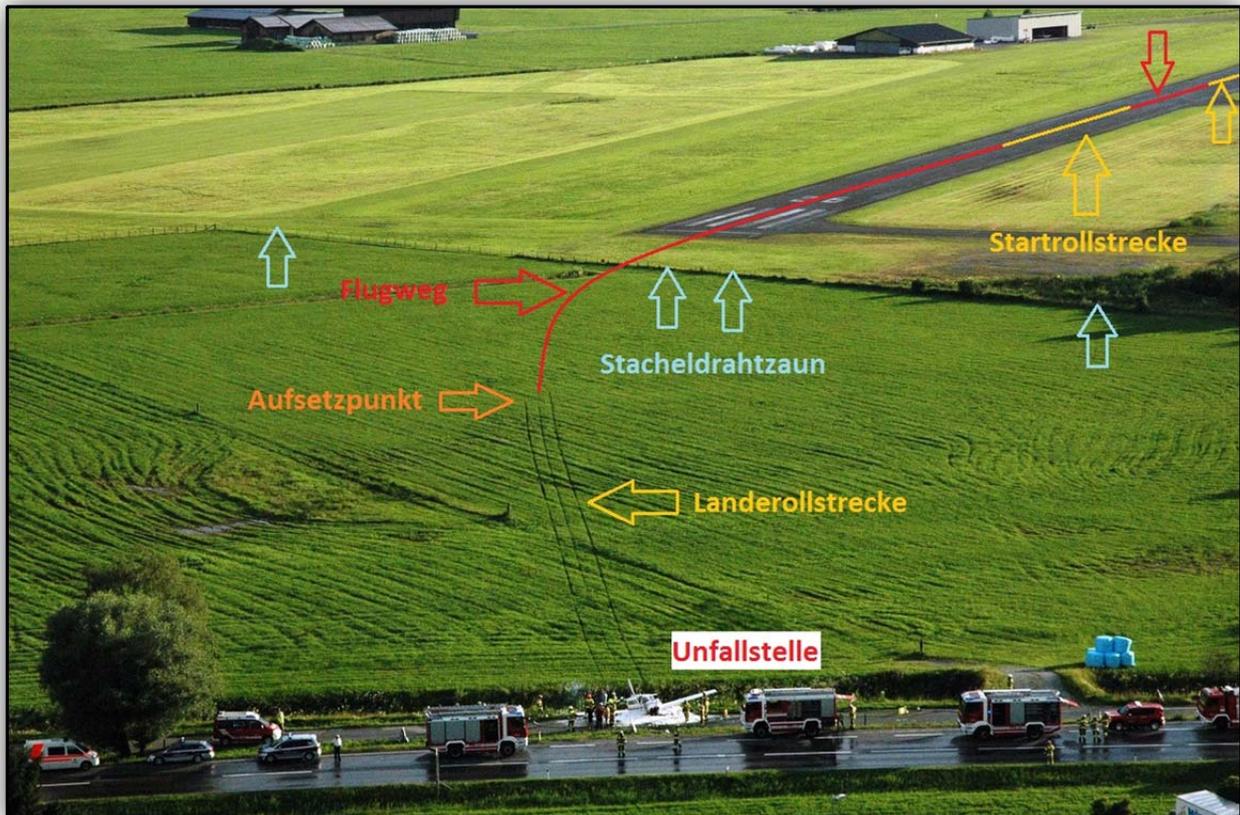
Übersichtsaufnahme der Unfallstelle Quelle: SUB

Die Ausrichtung des Luftfahrzeuges in dessen Endlage betrug ca. 70°. Der Propeller lag separiert von der Kurbelwelle des Motors ca. 6,4 m vor dem Motor in einem Grünstreifen zwischen einem asphaltierten Güterweg und der Bundesstraße. Eines der Propellerblätter wies tiefe Kerben an der Propellervorderkante auf einer Länge von ca. 21 cm auf. Das zweite Propellerblatt wies ebenfalls tiefe Kerben an der Propellervorderkante auf und war zudem massiv verbogen. Zusätzlich war an diesem Propellerblatt die Blattspitze mit einer Länge von ca. 16,5 cm abgebrochen. Kraftstoff hatte sich im Motorraum entzündet, wodurch der Motor sowie dessen Anbauteile stark beschädigt wurden.

Das Bugfahrwerk war nach hinten und nach links gebogen, beide Hauptfahrwerke waren vom Luftfahrzeugumpf abgerissen und lagen unweit des Luftfahrzeuges.

Der Luftfahrzeugrumpf wies bis zur Hinterkante der beiden Tragflächen schwere Beschädigungen durch massive Stauchungen auf und lag am Boden auf. Beide Tragflächentanks wurden bei dem Unfall beschädigt, Kraftstoff trat aus. Von der Hinterkante der beiden Tragflächen bis zum Heck des Luftfahrzeuges war dieses, abgesehen von Schleifspuren, an der Rumpfunterseite nur gering beschädigt. Diese Schleifspuren stammten offensichtlich von der vorangegangenen Kollision mit dem Stacheldrahtzaun.

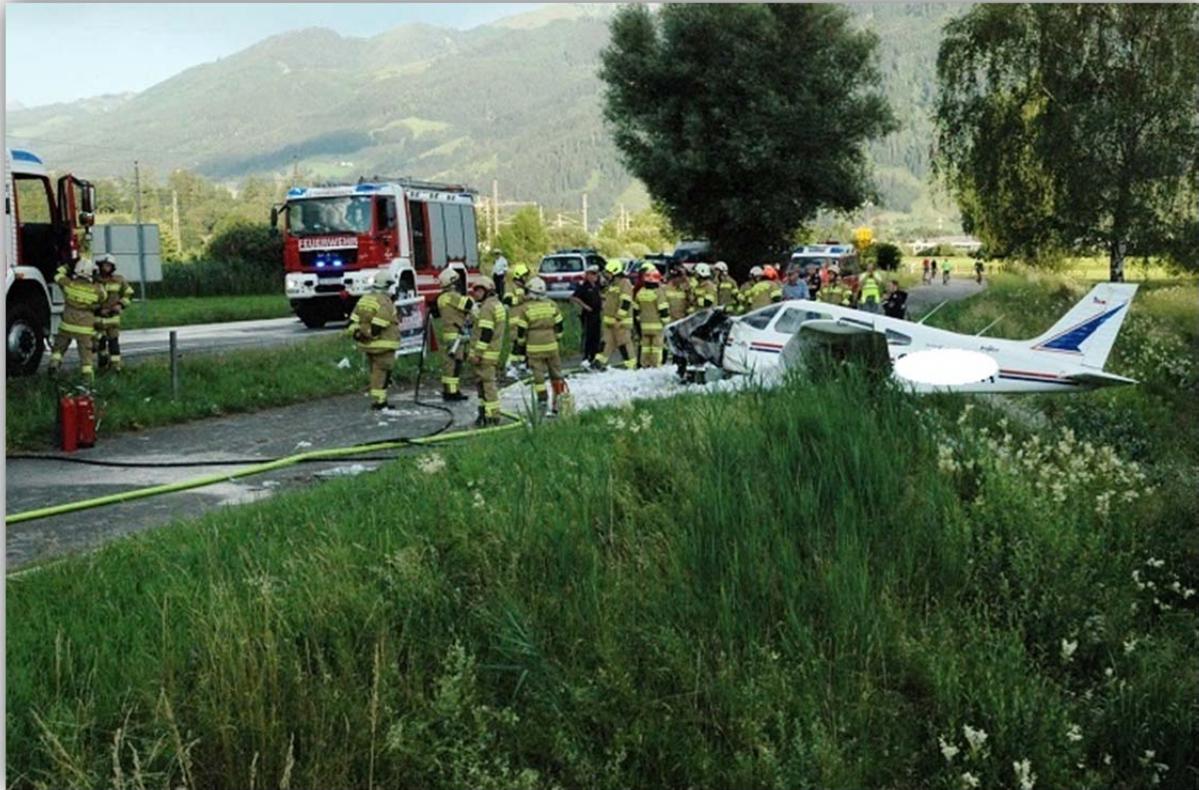
Bergungsarbeiten an der Unfallstelle Quelle: SUB

Die von Augenzeugen verständigten Rettungskräfte waren innerhalb weniger Minuten an der Unfallstelle eingetroffen. Das im Bereich des Motors ausgebrochene Feuer konnte rasch gelöscht werden.

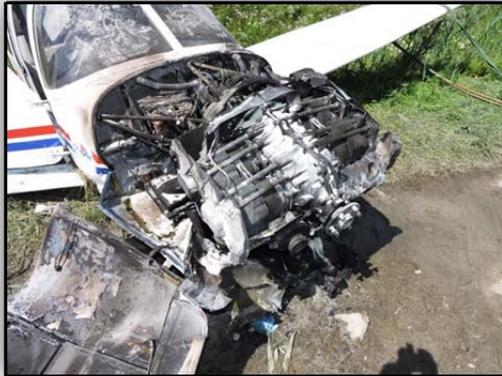
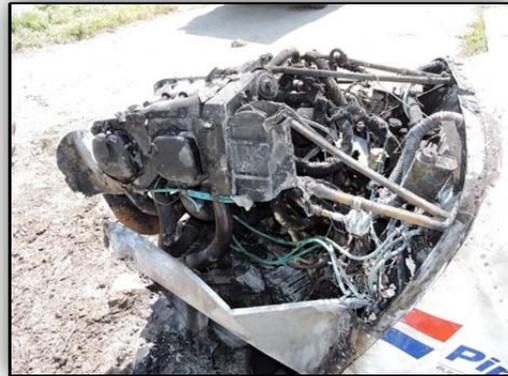
Um die Untersuchung am Motor durchführen zu können, wurde die Motorverkleidung weitest möglich abgebaut. Weiters wurden die oberen Zündkerzen der vier Zylinder herausgeschraubt und überprüft. Alle vier Zündkerzen wiesen ein normales Kerzenbild auf und waren nicht verunreinigt. Die Pleuellwelle ließ sich ohne Probleme durchdrehen, eine Überprüfung der Kompression aller vier Zylinder verlief ohne Beanstandung. Alle vier Ventildeckel wurden abgebaut, um die Ein- und Auslassventile, Ventilefedern sowie die Pleuellstangen zu überprüfen. Die genannten Bauteile waren allesamt ohne Beschädigung. Auch die vier unteren Zündkerzen der vier Zylinder wurden herausgeschraubt und überprüft. Alle vier Zündkerzen waren ohne Auffälligkeiten und wiesen ein normales Kerzenbild auf.

Bei der Kontrolle des Vergasers, dessen Drosselklappe und Venturi sowie Luftfilter konnten keine Unregelmäßigkeiten gefunden werden. Das Ansaugsystem wurde ebenfalls kontrolliert. Alle Ansaugrohre waren ordnungsgemäß montiert, die Verbindungselastomere waren ebenfalls in deren vorgesehenen Positionen installiert. Es konnten keine Undichtheiten am Ansaugsystem festgestellt werden.

Die Auspuffkrümmer sowie der Schalldämpfer waren frei von etwaigen Blockaden oder internen Beschädigungen.

Übersichtsaufnahmen des Motors im Zuge der Erhebungen Quelle: SUB

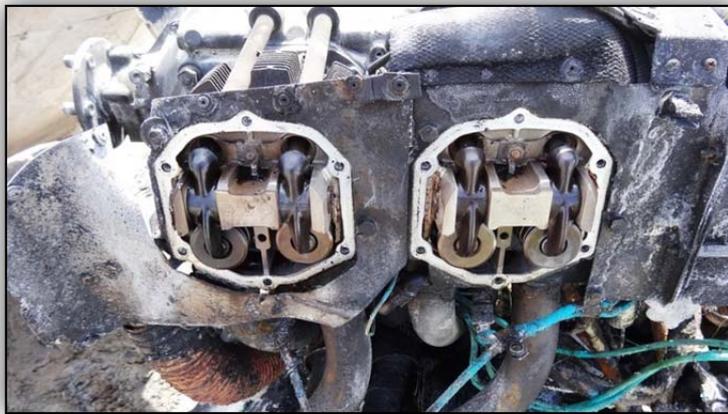
Es brach ein Brand im Motorraum aus, welcher durch Hilfe von beherzten Helfern sowie den eingetroffenen Rettungskräften rasch gelöscht werden konnte. Als Ursache für den Brand konnte eine Beschädigung an der Kraftstoffzuleitung von der elektrischen Kraftstoffpumpe zum Motor gefunden werden. Diese Beschädigung wurde durch die Kollision mit dem Gegenhang des Grabens an der Unfallstelle verursacht.

Übersichtsaufnahme der linken Motorseite Quelle:SUB

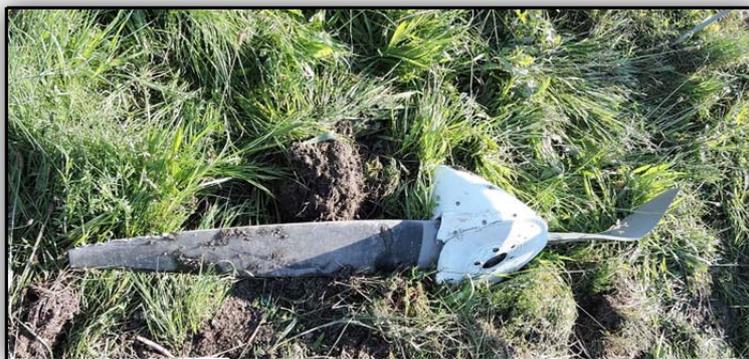
Der Propeller, ohne Blattverstellung, war durch die Kollision mit dem Gegenhang des Grabens an der Unfallstelle im Bereich des Flansches von der Pleuellwelle getrennt worden. Eines der Propellerblätter wies tiefe Kerben an der Pleuellvorderkante auf einer Länge von ca. 21 cm auf. Das zweite Propellerblatt wies ebenfalls tiefe Kerben an der Pleuellvorderkante auf und war zudem massiv verbogen. Zusätzlich war an diesem Propellerblatt die Blattspitze mit einer Länge von ca. 16,5 cm abgebrochen.

Übersichtsaufnahme Propeller Quelle: SUB

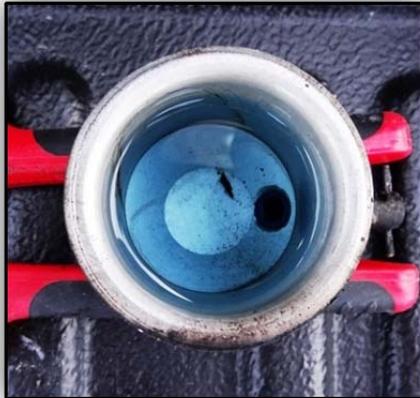
Der Kraftstofffilter wurde abgebaut und geöffnet. Der Kraftstofffilter war mit Kraftstoff gefüllt, welcher frei von Verunreinigungen war.

Kraftstofffilter Quelle: SUB

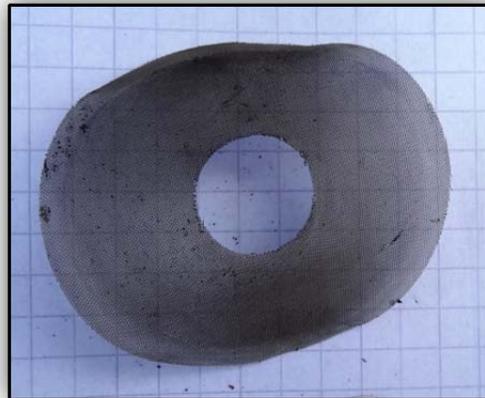
Kraftstofffiltersieb Quelle: SUB

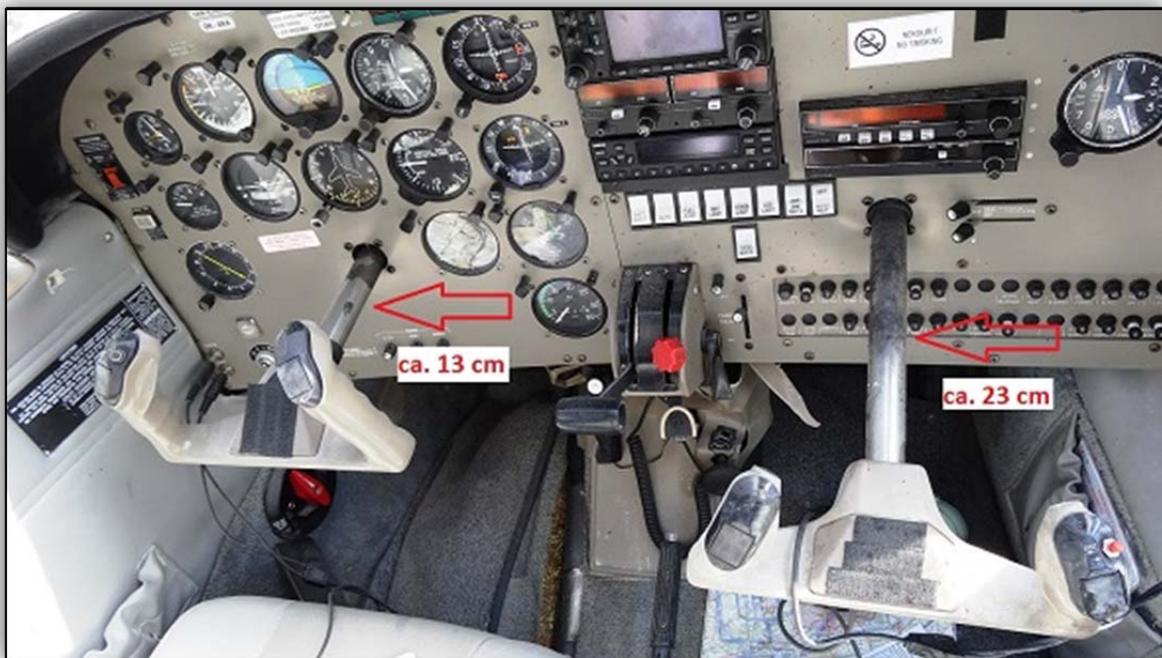
Das Luftfahrzeug gewann jedoch nicht an Höhe und driftete in äußerst geringer Höhe nach links, streifte ca. 42 m hinter dem Ende der Piste eine quer zur Piste verlaufende Umzäunung. Dieser Stacheldrahtzaun wies in diesem Bereich eine Höhe von ca. 0,8 - 1,0 m auf. Das Luftfahrzeug setzte ca. 100 m hinter der Umzäunung auf einer Wiesenfläche auf und rollte in Richtung eines Wassergrabens, welcher sich wenige Meter vor und parallel zur Bundesstraße B311 befand. Zu diesem Zeitpunkt befand sich die B311 ca. 160 m vor dem Luftfahrzeug. Die noch verfügbare Wegstrecke bis zur Bundesstraße reichte jedoch nicht mehr aus, um das Luftfahrzeug rechtzeitig abzubremsen. Das Luftfahrzeug kollidierte mit dem Gegenhang eines Grabens. Zu diesem Zeitpunkt waren die beiden Steuerhörner in gezogenem Zustand. Durch die Kollision mit dem Hang wurde der Oberkörper des Sicherheitspiloten, welcher nicht durch den Schultergurt gesichert war, massiv nach vorne bewegt. Dabei schlug der Sicherheitspilot mit seinem Kopf sowie Gesicht auf das Instrumentenbrett unverzögert auf. Mit dessen Oberkörper verbog er die Schubstange des rechten Steuerhorns massiv nach unten.

Beide Querruder, das Seitenruder als auch das Höhenruder waren funktionsfähig, schlüssig verbunden und zum größten Teil frei beweglich. Die Einschränkungen am Höhenleitwerk ergaben sich aufgrund der massiv verbogenen Schubstange des rechten Steuerhorns. Die Landeklappen waren leicht ausgefahren, der Landeklappenhebel befand sich jedoch in 0° - Position, am Kabinenboden aufliegend.

Übersichtsaufnahme linkes und rechtes Steuerhorn Quelle: SUB

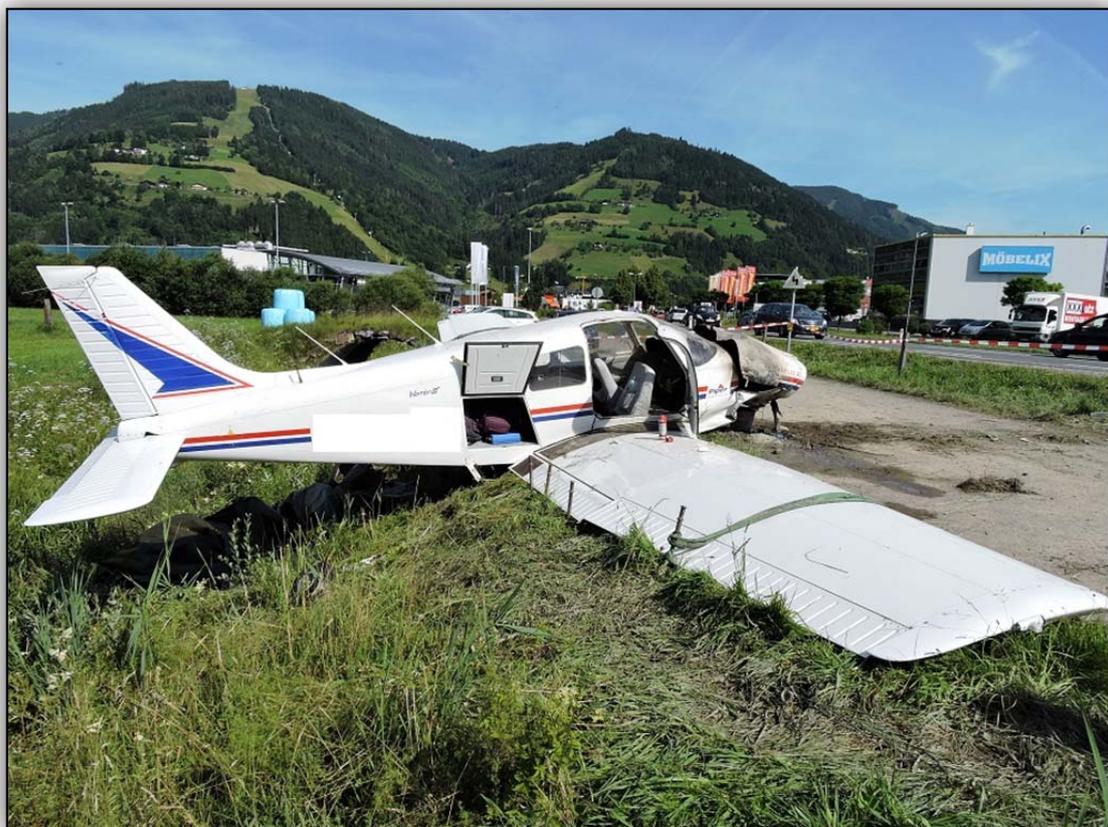
Übersichtsaufnahme der rechten Tragfläche sowie Teilen des Leitwerks Quelle: SUB

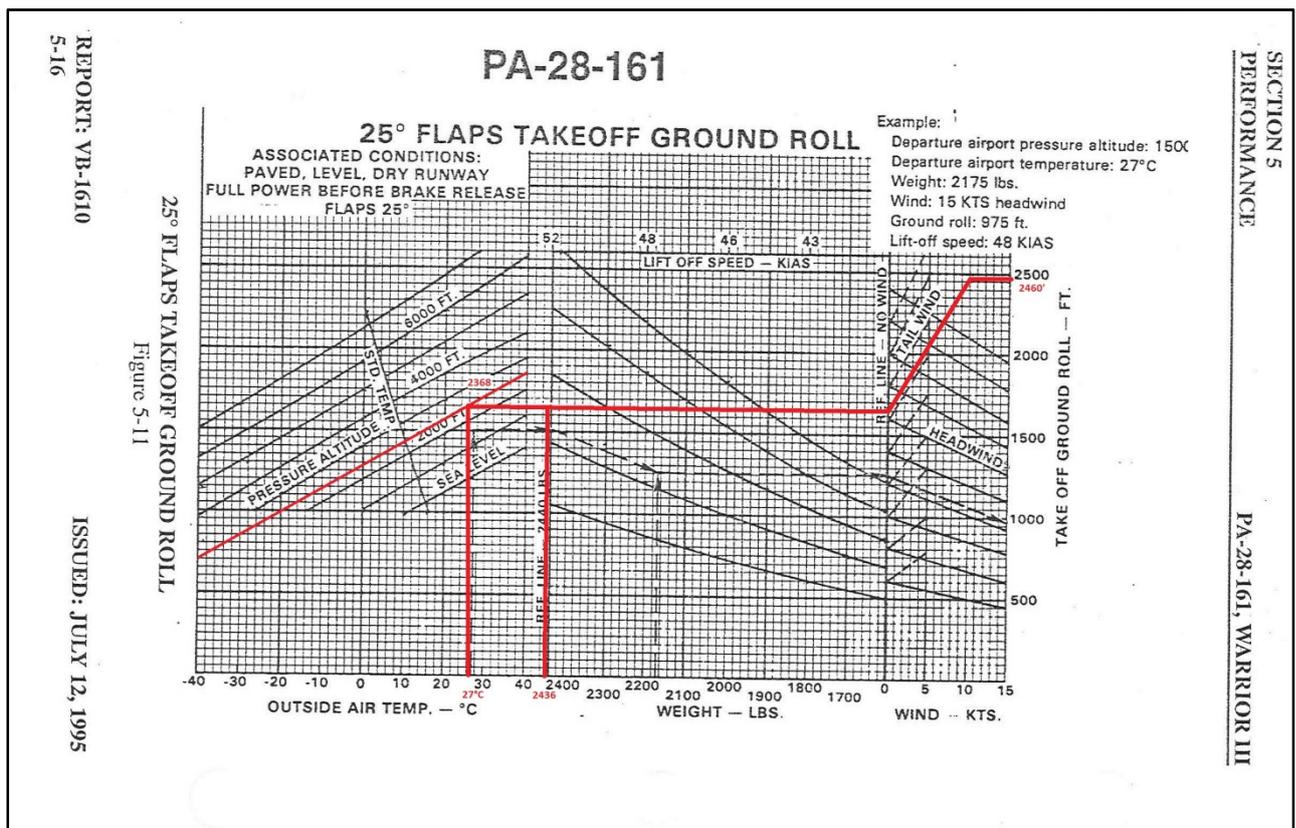
- Lufttemperatur: 27°C
- Druckhöhe: 2363 Fuß
- Wind: ca. 10 Knoten aus ca. 260°

Startstreckenberechnung gemäß Flughandbuch Quelle: SUB

Unter Berücksichtigung der zum Zeitpunkt des Starts vorhandenen Abflugmasse des Luftfahrzeuges von ca. 2436 lbs sowie der vorherrschenden Windrichtung und Windstärke ergibt sich eine Startrollstrecke von ca. 2460 Fuß oder ca. 750 m. Auf Grundlage der oben angeführten Werte ist klar ersichtlich, dass die zu errechnete Startrollstrecke bei dem vorherrschenden Rückenwind die verfügbare Pistenlänge um ca. 90 m überschritten hat. Ein sicherer Start des Luftfahrzeuges von der Piste 08 war unter den gegebenen Wetterbedingungen sowie der vorhandenen Abflugmasse nicht gegeben.
