ZUSAMMENPRALL ZUG 4338 MIT PKW

am 2. März 2012

**Österreichische Bundesbahnen
Strecke 22202 zwischen
Bf Rosenbach und Bf Ledenitzen
EK km 21,577**

Untersuchungsbericht

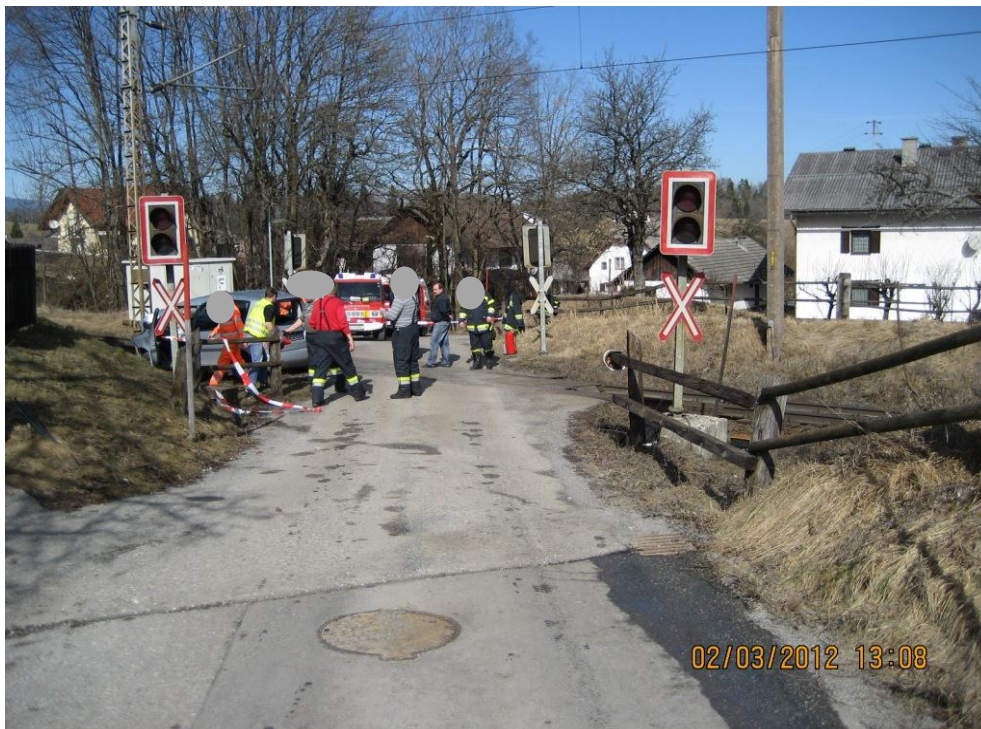
Abbildung 7 Ansicht der EK in Fahrrichtung des PKW - Quelle IM

Der PKW näherte sich auf der Gemeindestraße aus südlicher Richtung kommend der ordnungsgemäß mit Lichtzeichen gesicherten EK im km 21,577 und versuchte diese trotz Rotlicht zu überqueren.

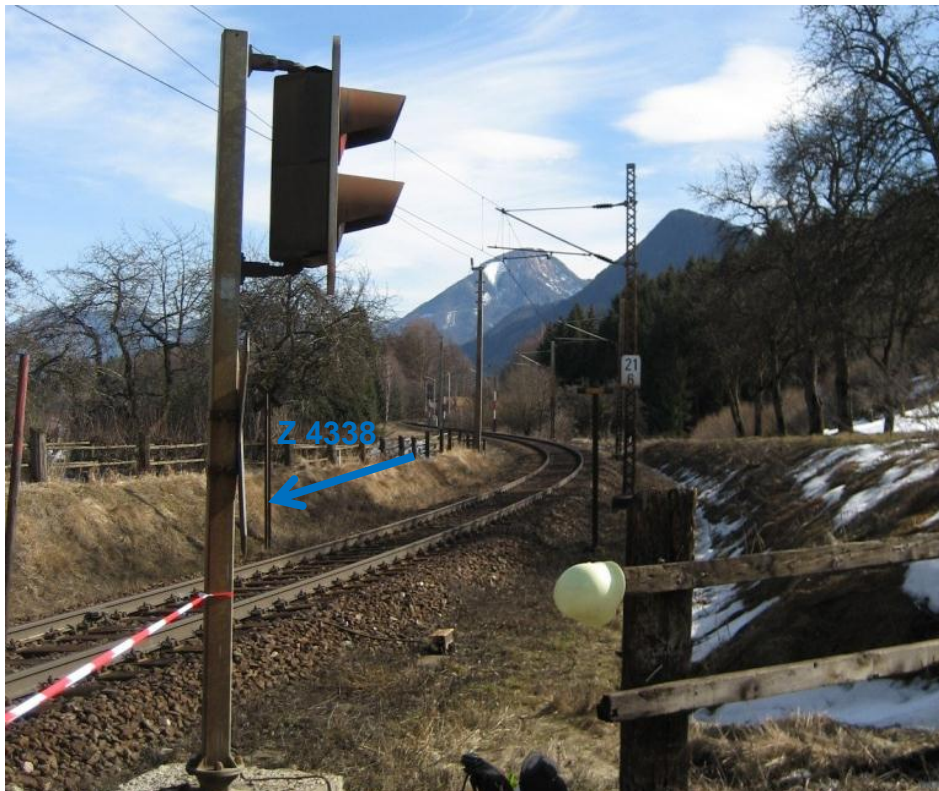
Abbildung 8 Annäherungsstrecke Z 4338 - Quelle IM

Beim Erkennen des PKW wurde von dem aus Rosenbach kommenden Z 4338 eine Schnellbremsung eingeleitet.

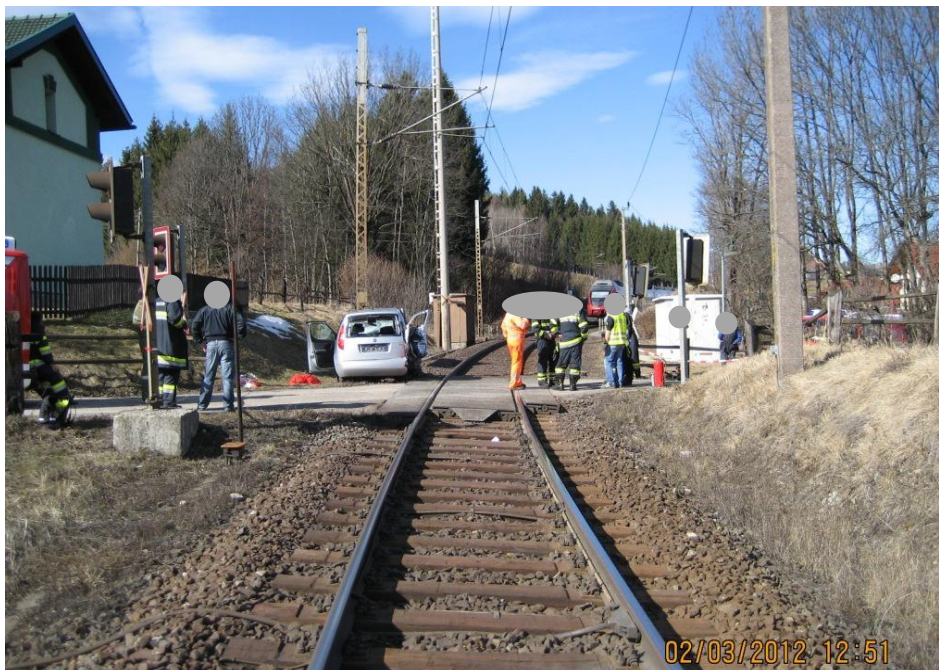
Abbildung 9 Überblick Entgleisungsfolgen - Quelle IM

Der PKW wurde vom Tw seitlich frontal erfasst und in Fahrtrichtung von Z 4338 nach links gegen einen Mast der Oberleitung geschleudert.

Beschädigung eines Mastes der Oberleitung.

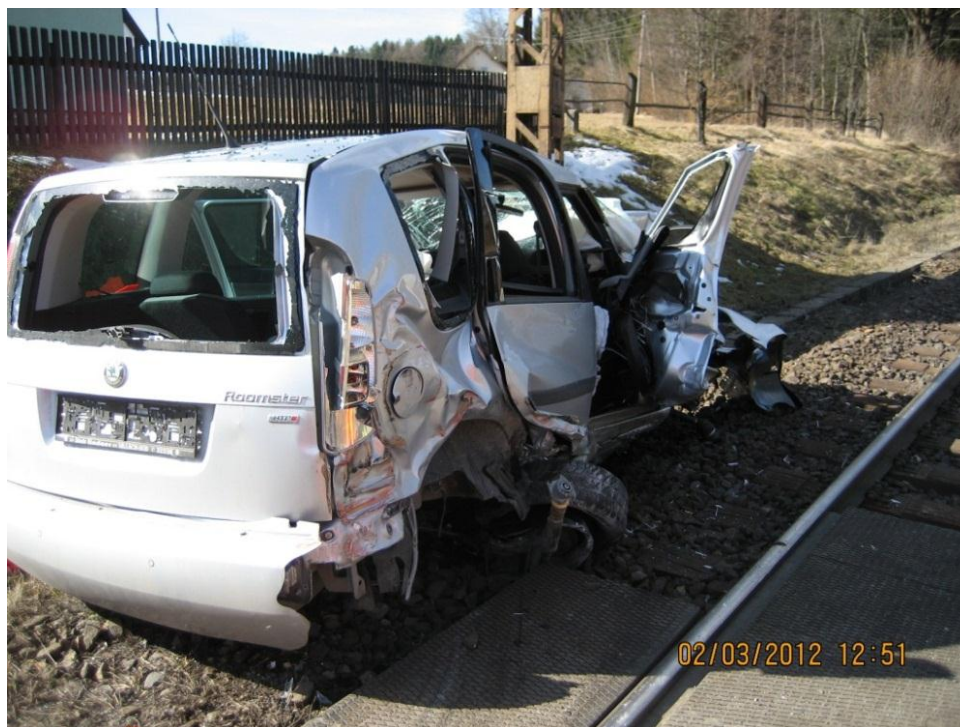
Abbildung 10 Zerstörter PKW - Quelle IM

Durch den Zusammenprall wurde der Lenker schwer verletzt in seinem Fahrzeug eingeklemmt und musste von den Einsatzkräften mittels hydraulischen Rettungsgeräten befreit werden. Das hinzugezogene Notärzteteam konnte nur mehr den Tod des verunfallten Lenkers des PKW feststellen.

PKW total zerstört.
Tw stark beschädigt.

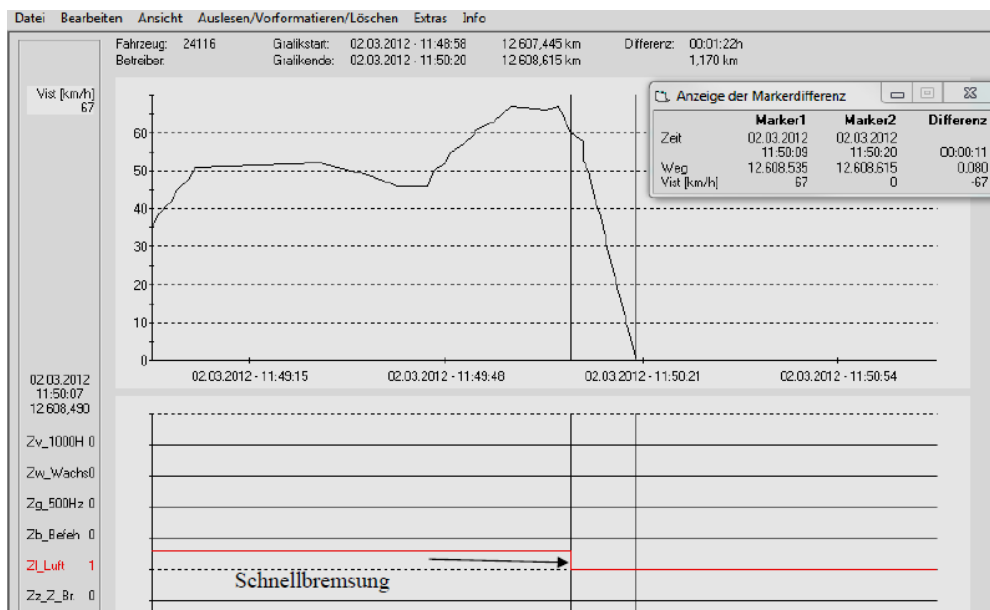
Abbildung 12 Zeitbezogene Auswertung Registriereinrichtung des Tw 4024 116-8

Bei einer Geschwindigkeit von ca. 67 km/h wurde eine Schnellbremsung eingeleitet. Die zulässige Geschwindigkeit wurde von Z 4338 eingehalten.

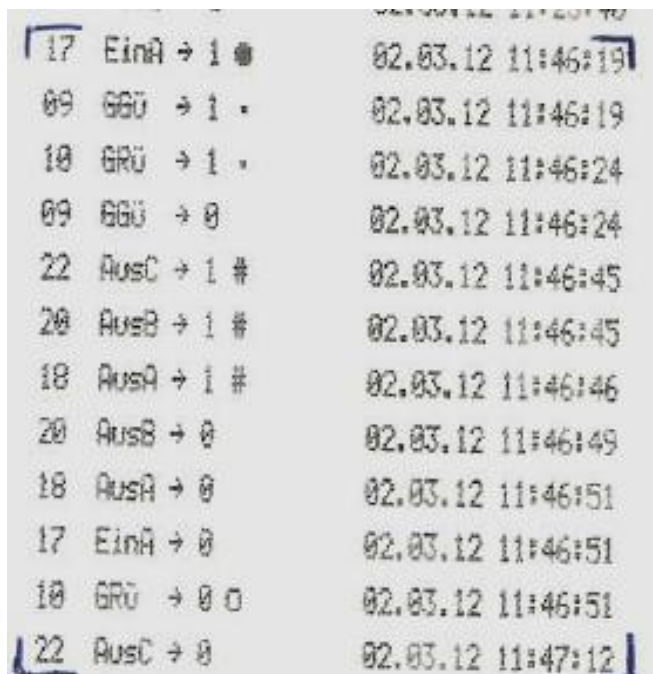
Abbildung 13 Auswertung des Stellungschreibers der EKSA – Quelle IM

- Es sind im Zeitraum der Zufahrt keine registrierungspflichtigen Handlungen ersichtlich.
- Auf allen Straßensignalen befand sich zum Zeitpunkt des Vorfalles ordnungsgemäß Rotlicht.

Der EK-Stellungsschreiber wurde vom IM ausgewertet und der SUB zur Verfügung gestellt. Die Auswertung ergab, dass die EKSA zum Zeitpunkt des Zusammenpralls tauglich war und durch Rotlicht an der Lichtzeichenanlage dem Straßenverkehr „HALT“ geboten hat.
