## UNTERSUCHUNGSBERICHT

### FLUGUNFALL MIT DEM Segelflugzeug der Type Nimbus 3

am 14. Juli 2013  
um ca. 16:00 Uhr UTC  
auf der Gerlitzen,  
Gemeindegebiet  
Treffen am Ossiachersee,  
Kärnten

GZ. BMVIT-85.199/0001/BAV/UUB/LF/2014

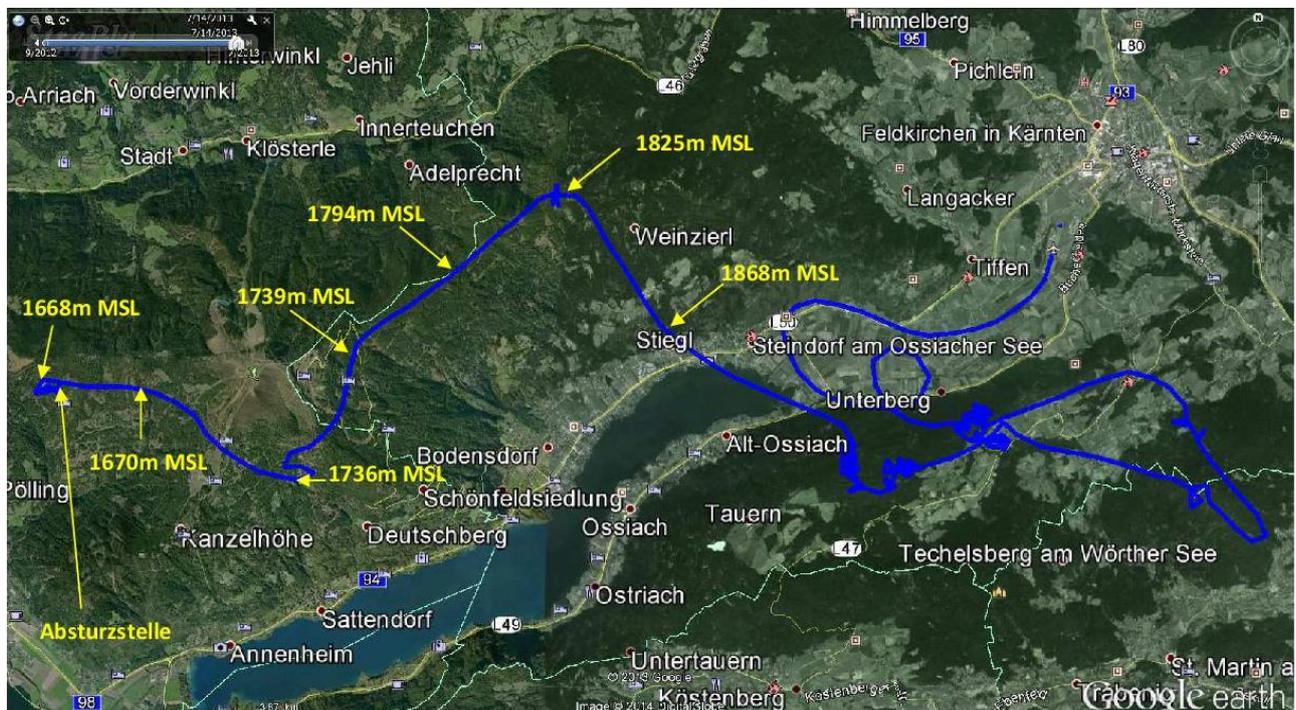
Darstellung des Flugverlaufes

Nach dem Start am Flugplatz Feldkirchen flog der Pilot in den Raum UNTERBERG, Richtung GALLIN, zurück in den Raum südlich von UNTERBERG, überquerte den Ossiachersee von JODL nach STIEGL, flog entlang des Kammes von GRILZWIPFEL (1565m), Richtung GERLITZEN (1909m), STIFTERBODEN(1675m). Der Flug verlief laut Aufzeichnungen in einem Höhenband von ca. 1950m bis 1668m.

Im Raum STEINWENDER HÜTTE (1473m) flog der Pilot zwei Vollkreise nach links.

Danach erfolgte ein kurzer Geradeausflug und ein weiteres einleiten einer Linkskurve.

In dieser Kurve erfolgte ein starkes sinken mit anschließendem Aufschlag auf alpinen Waldboden.

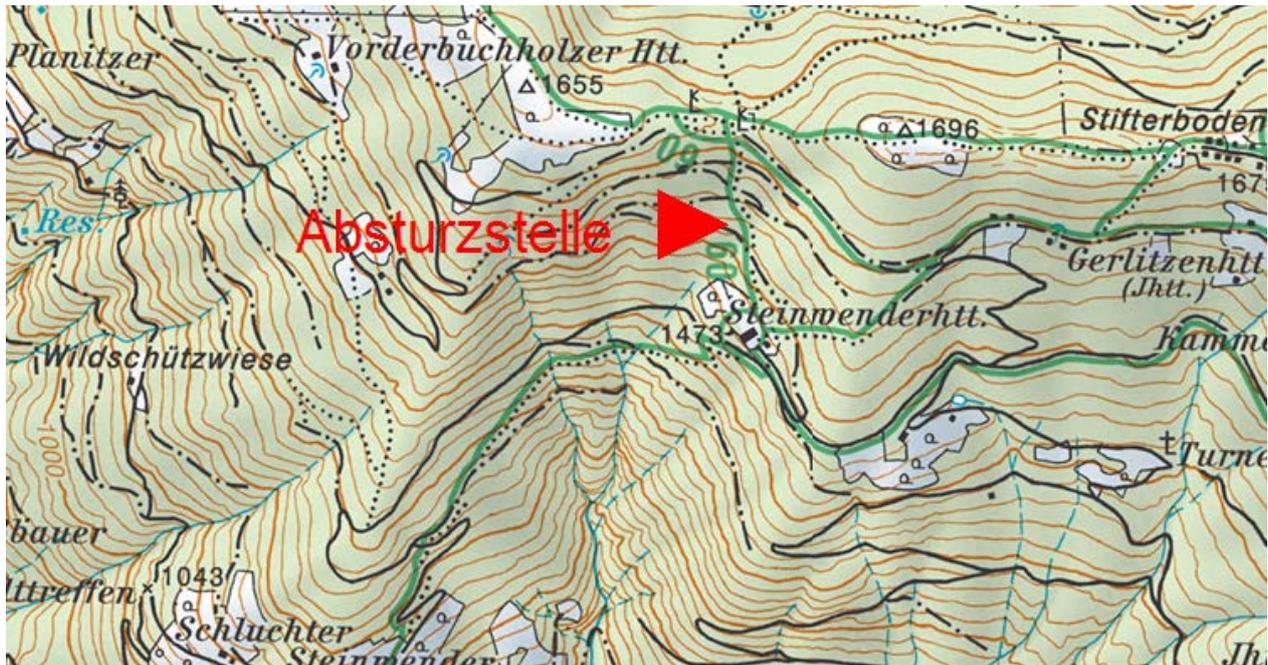
### 1.10.1 Unfallort

Die Absturzstelle befindet sich auf der Gerlitzenhütte nahe der Kuppel in stark bewaldetem Gebiet neben einer Forststraße im Bereich der Steinwender Hütte in einer Höhe von 1539m.

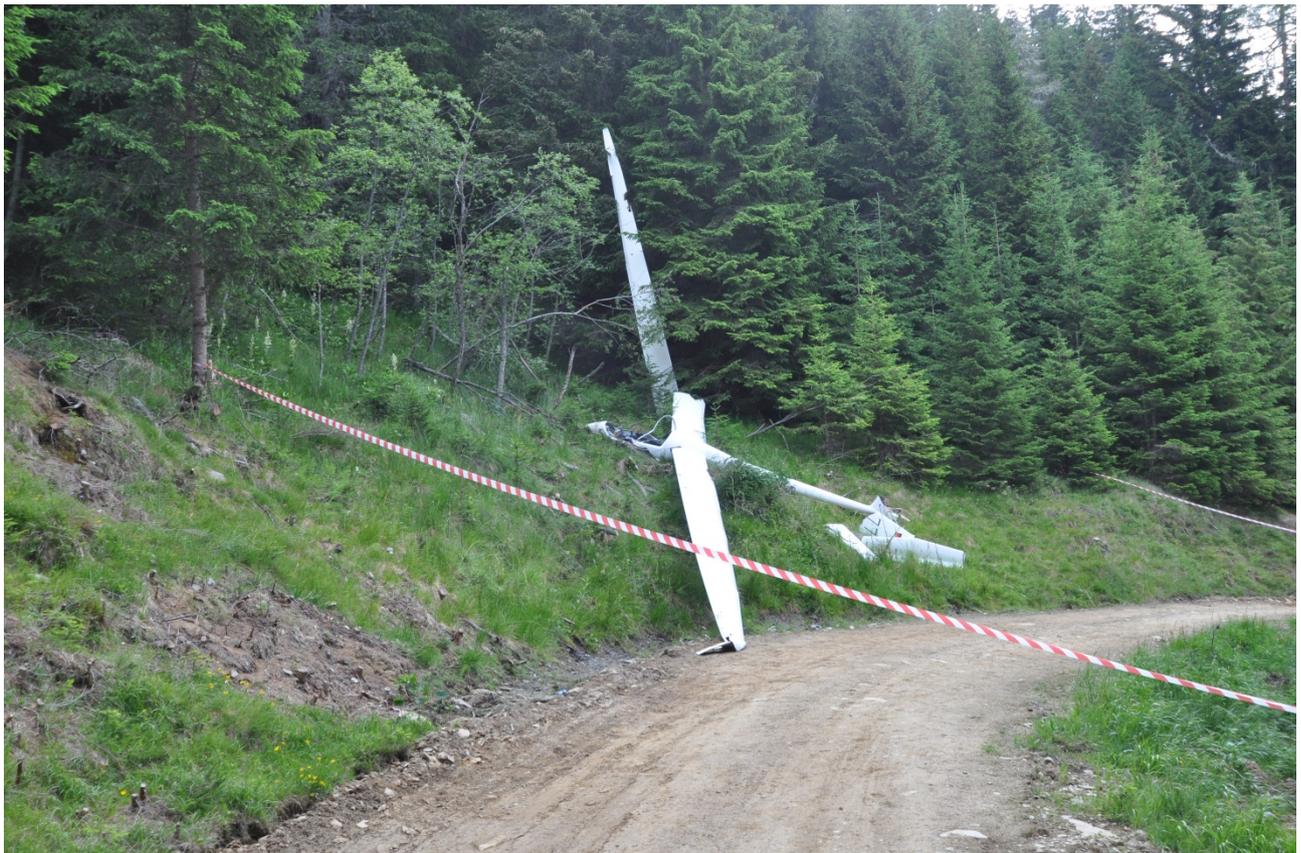
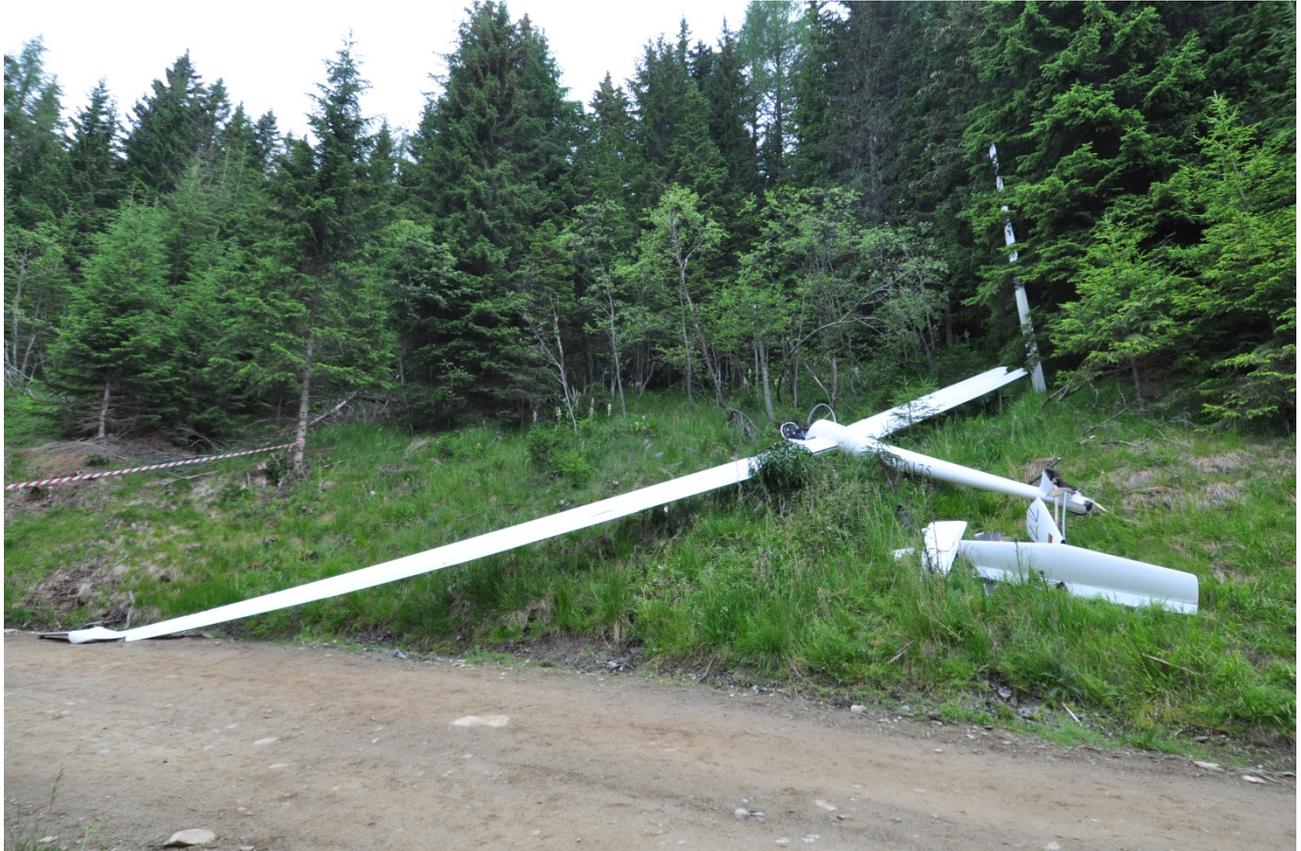
Das Wrack befand sich vollständig an der Unfallstelle.

- Abtrennung des rechten Tragflügels
- Bruch im Bereich des linken Tragflügelendes
- T-Leitwerk abgebrochen
- Cockpit durch den Aufprall zerstört

Das Segelflugzeug berührte mit höherer Sinkgeschwindigkeit und geringer Vorwärtsfahrt mit der linken Tragfläche zunächst den Boden, dabei erfolgte eine Drehung nach links wodurch die rechte Tragfläche mit einem Baum kollidierte wodurch die Abtrennung der rechten Tragfläche erfolgte.

Die zunächst erfolgten Kollisionen des linken Flügels mit dem Boden und des rechten Flügels mit einem Baum absorbierte die Aufprallenergie deshalb erklärt sich der vergleichsweise schwache Aufprall der Zelle am Boden.
