UNTERSUCHUNGSBERICHT

FLUGUNFALL MIT DEM Luftfahrzeug der Type Cessna 441 Conquest II

am 02.12.2010
um ca. 08:20 Uhr am
Flugplatz Wiener Neustadt Ost
GZ. BMVIT-85.170/ -II/BAV/UUB/LF/2010

Sicherheitsuntersuchungsstelle des Bundes Verkehrsbereich Zivilluftfahrt

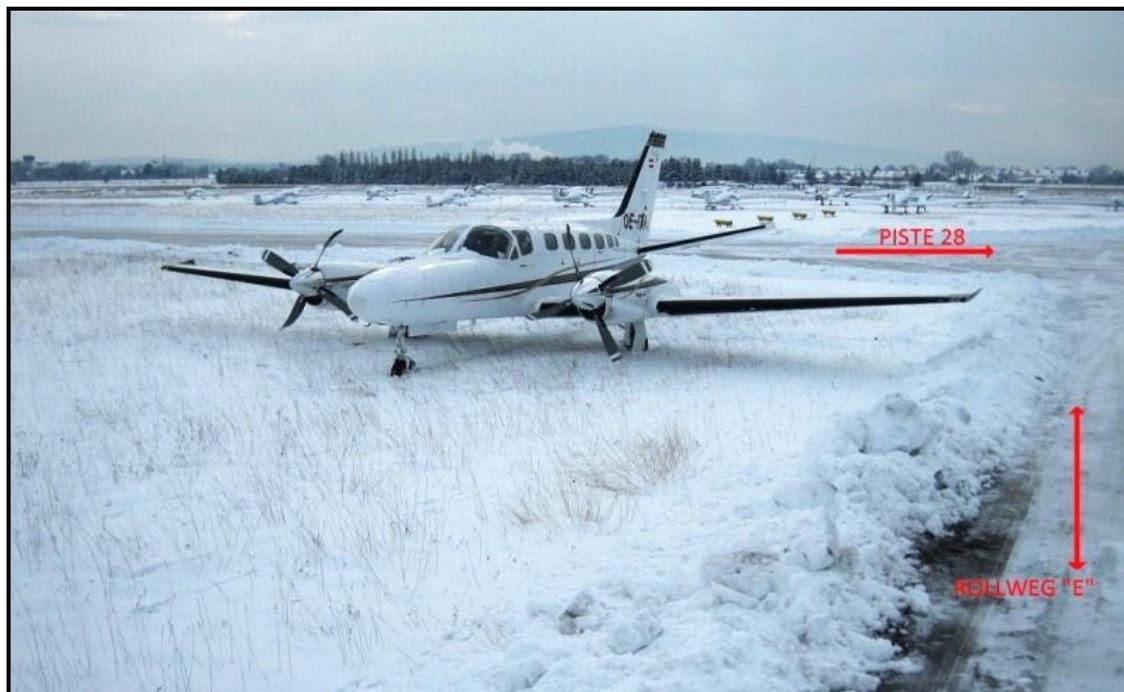
Übersichtsaufnahme #1 der Unfallstelle

Die Unfallstelle befand sich ca. 8 m rechts und ca. 90° vom Rand der Piste 28 entfernt. Der Rollweg „E“ befand sich ca. 1 m links von der linken Tragflächenspitze des Luftfahrzeuges entfernt.

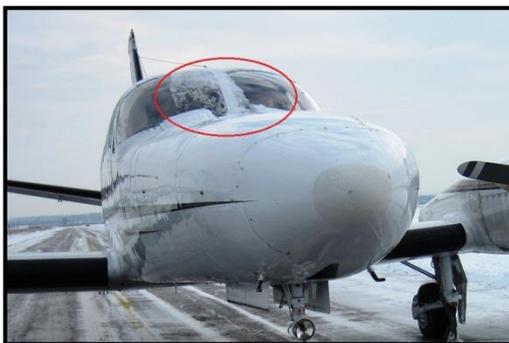
Das Luftfahrzeug wurde an beiden Propellern, am linken Fahrwerkstor, am Bugfahrwerksspritzschutz sowie an der VHF Antenne Nr.2 beschädigt. Teile der rechten, vorderen Cockpitverglasung waren nicht gänzlich von Schnee und Eis befreit.

Cockpitverglasung

Nachdem die theoretische Flugvorbereitung des Piloten beendet war, wurde das Luftfahrzeug flugbereit gemacht. Das Luftfahrzeug war am Unfalltag nicht hangariert, sondern im Freien abgestellt. Inwieweit das Luftfahrzeug von Schnee und Eis vor dem Flug befreit wurde, konnte im Nachhinein nicht festgestellt werden. Bei der Bergung als auch bei der Besichtigung des Luftfahrzeuges waren Teile der rechten vorderen Cockpitverglasung mit Schnee und Eis bedeckt.

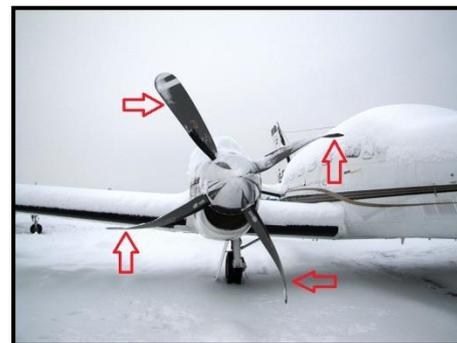
Beschädigung am rechten Propeller

Das Luftfahrzeug bewegte sich sukzessive nach rechts wobei der rechte Propeller den Schneewall, welcher sich parallel zur rechten Pistenseite befand, berührte. Durch diese Berührung drehte sich das Luftfahrzeug abrupt ca. 90° zur Piste 28 nach rechts. Dabei berührte auch der linke Propeller den Schneewall. Die Berührungen beider Propeller mit dem Schneewall führten zu einem unmittelbaren Stillstand der beiden Triebwerke (bog down).

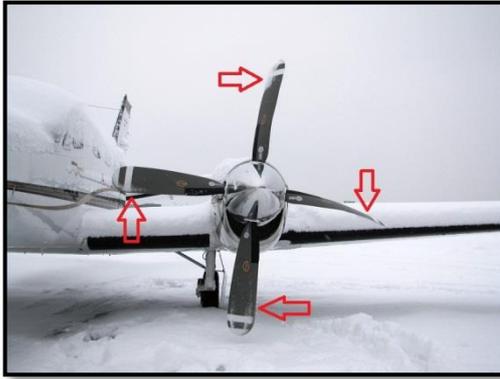
Beschädigung am linken Propeller

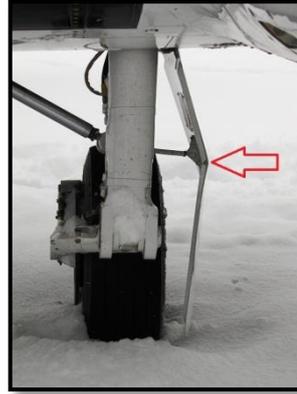
Beschädigung am linken Fahrwerkstor

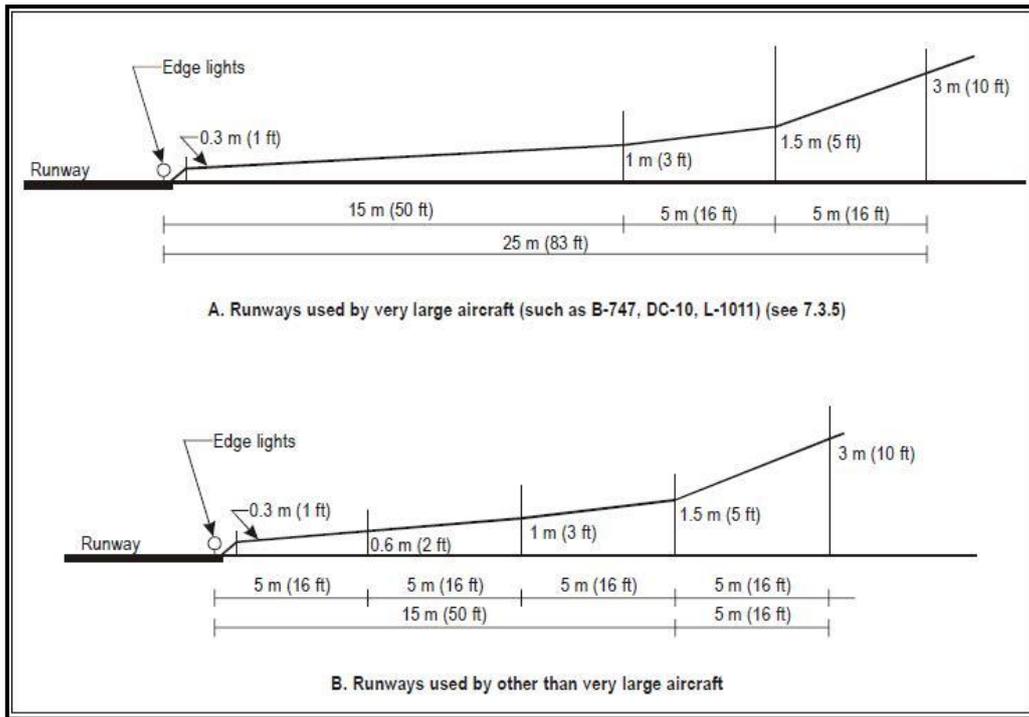
Maximale Höhe des Schneeprofiles

Die Schultern gem. § 11 ZFV, der Schutzbereich gem. § 35 ZFV, sowie der Sicherheitsstreifen gem. 3. Abschnitt FZV werden durch Schneeablagerungen nicht beeinträchtigt, sofern es bei einem Überrollen durch Luftfahrzeuge zu keiner strukturellen Beschädigung des Luftfahrzeuges kommt. Es wäre jedoch zweckmäßig, die entsprechenden Schneeprofile der Luftfahrzeuge gem. ICAO Doc 9137 Part 2, fourth edition – 2002, ein- bzw. freizuhalten.

Gem. § 1 Abs. 3 ZFV wären aufgrund der Publikation der Pistenrandbefeuerung in der AIP LOAN AD 2.9 Abs. 2, AIP LOAN AD 2.14 RWY 10 Abs. 7, AIP LOAN AD 2.14 RWY 28 Abs. 7 und AIP LOAN AD 2.24-1-1 Aerodrome Chart im Interesse eines sicheren Flugplatzbetriebes erforderliche Regelungen zu treffen bzw. die Pistenrandbefeuerung betriebsbereit zu halten.

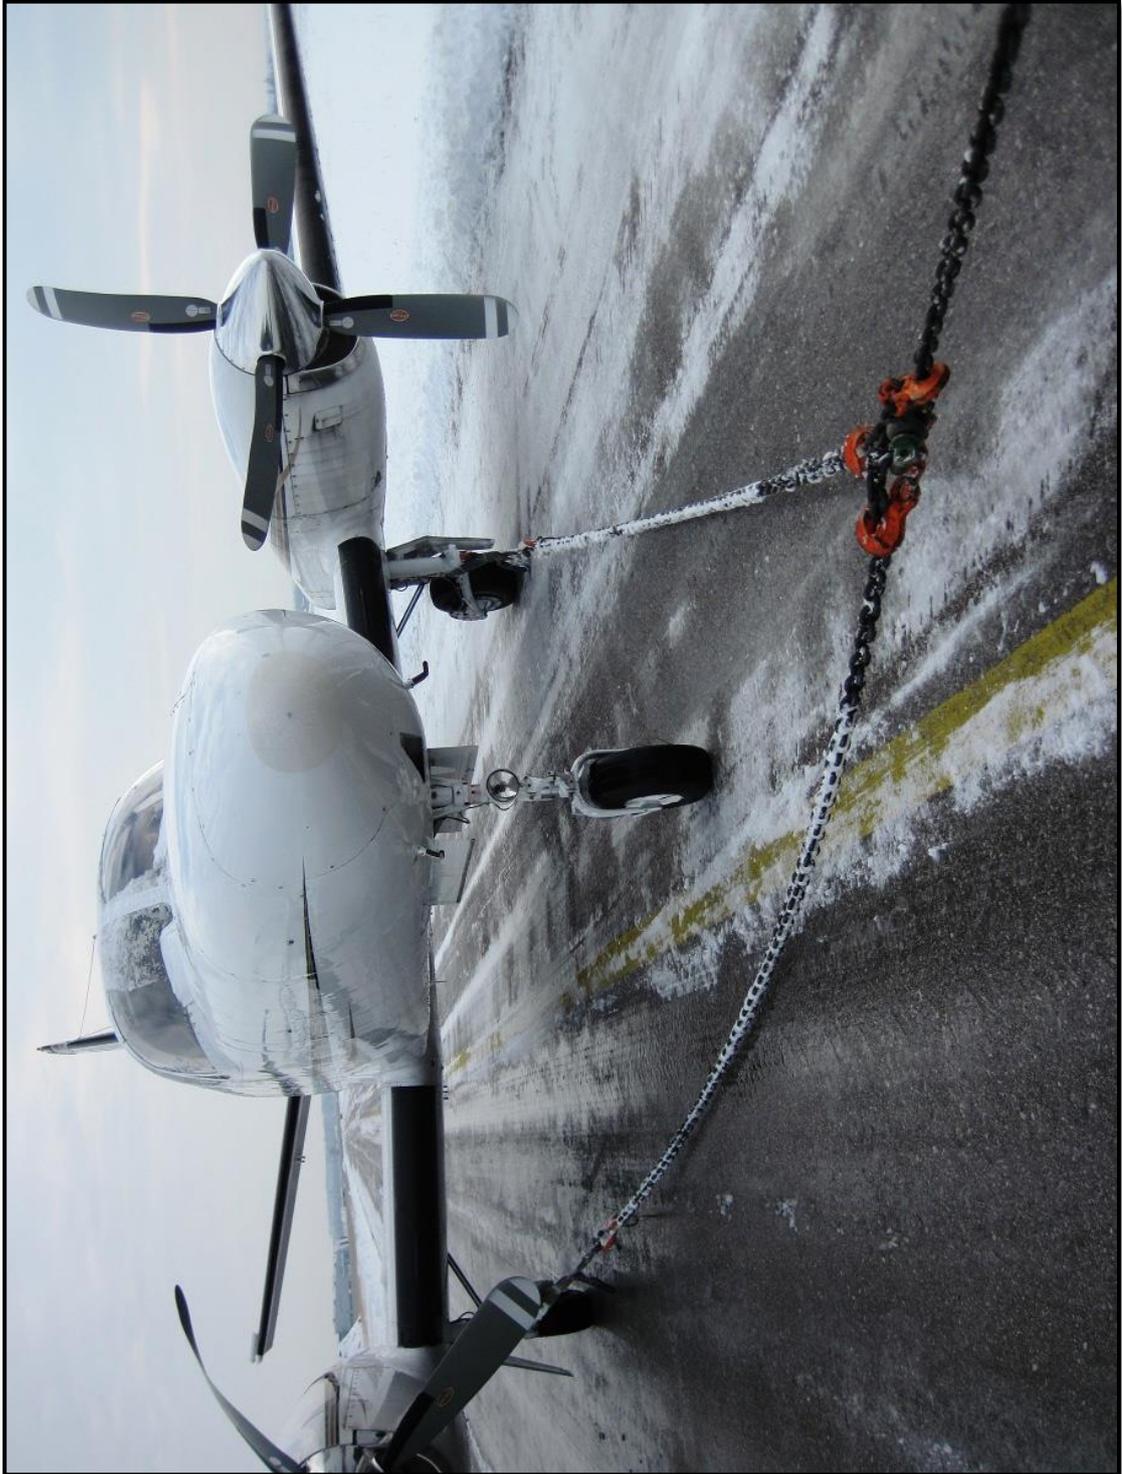
Foto von der Bergung des Luftfahrzeuges auf der vereisten Piste 28 des Privatflugplatzes Wr. Neustadt Ost
