Untersuchungsbericht

Unfall mit dem Segelflugzeug der Type SZD-30 „PIRAT“,
am 15.09.2019, um ca. 13:20 Uhr UTC im Waldgebiet,
Gemeinde Micheldorf, A-4563, Micheldorf, Oberösterreich
GZ.: 2021-0.238.254

Nachdem der Pilot eines Segelflugzeugs einem Gleitschirm ausgewichen ist, stürzte er in einem steil abfallenden Waldstück ab. Der Segelflugzeugpilot wurde dabei schwer verletzt.

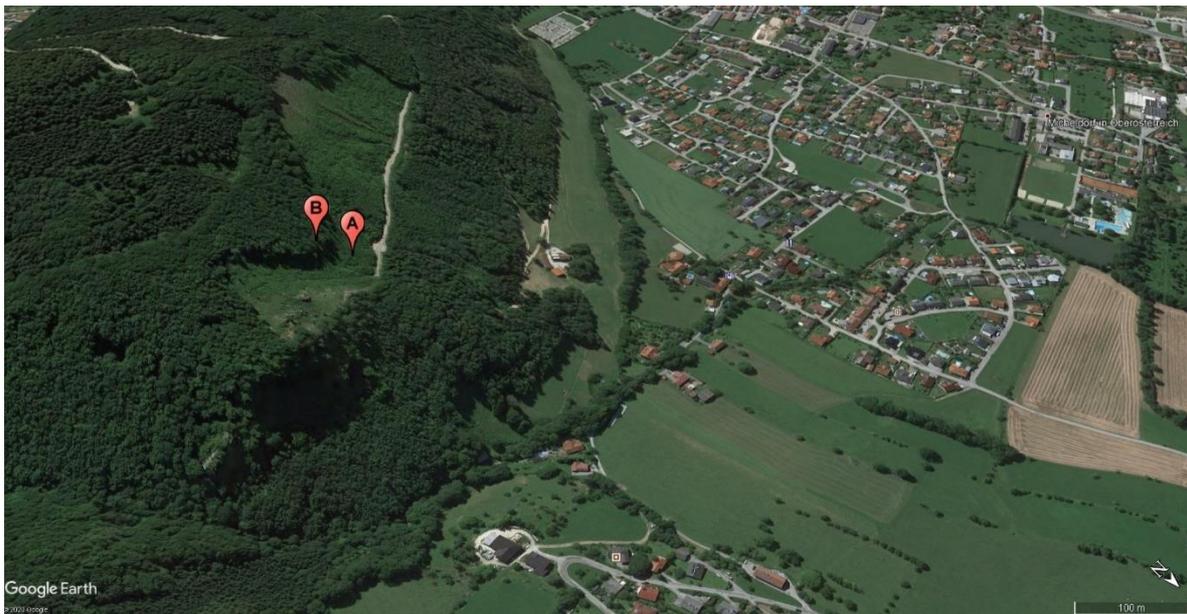
Abbildung 7 Verteilung der Wrackteile

In der folgenden Abbildung 7 ist die Endlage des Hauptwracks des Segelflugzeuges, sowie die Endlage der Tragfläche ersichtlich.

A --> Endlage des Hauptwracks

B --> Endlage der Tragfläche

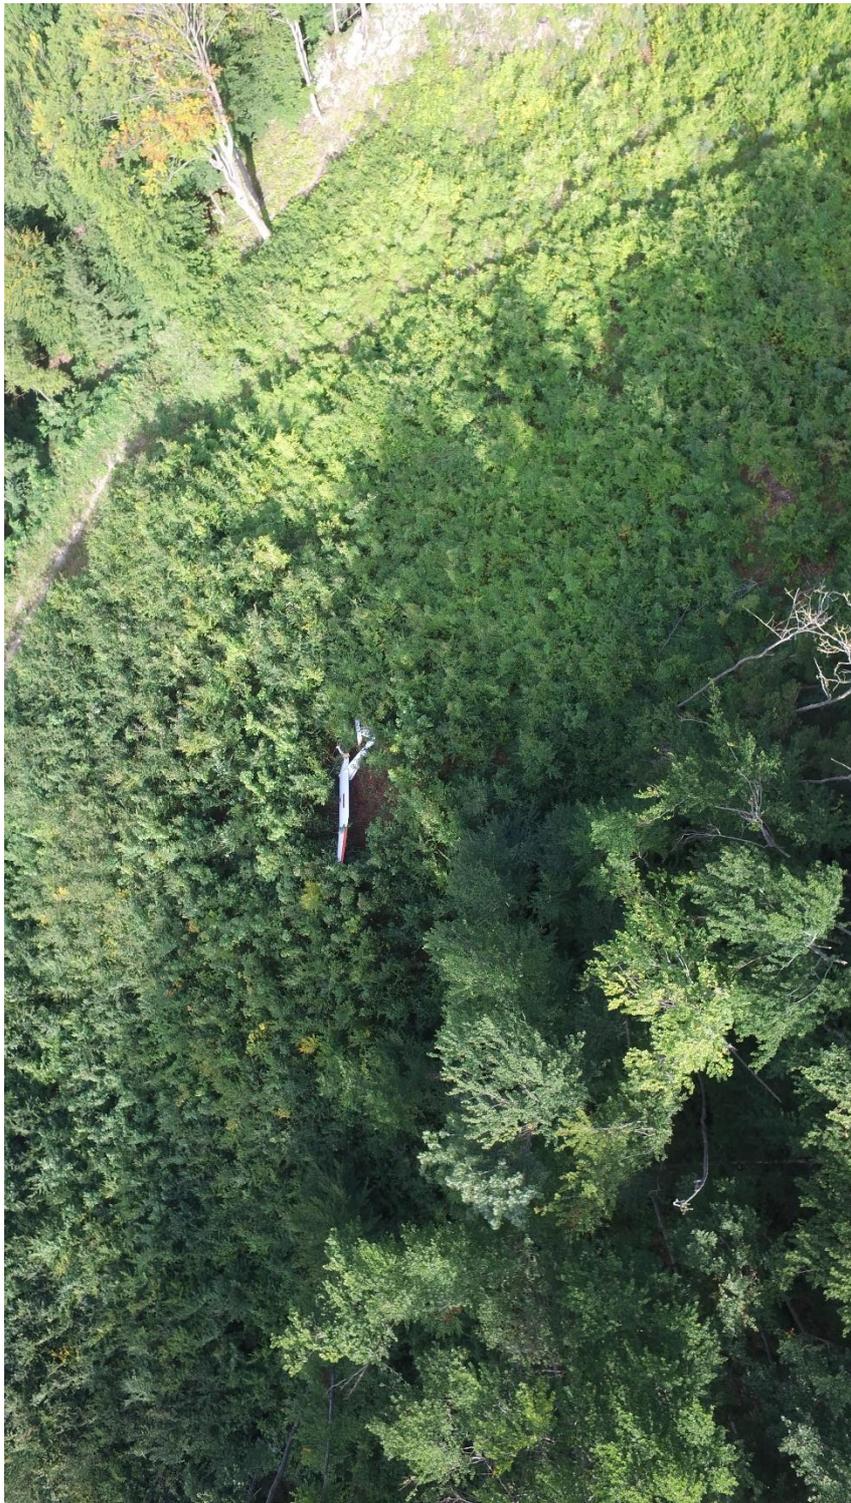
Abbildung 8 Endlage des Hauptwracks

In den Luftaufnahmen (Abbildung 8, Abbildung 9) ist die Endlage des Hauptwracks ersichtlich. Die fehlende Tragfläche ist aufgrund des Baumbewuchses nicht sichtbar.

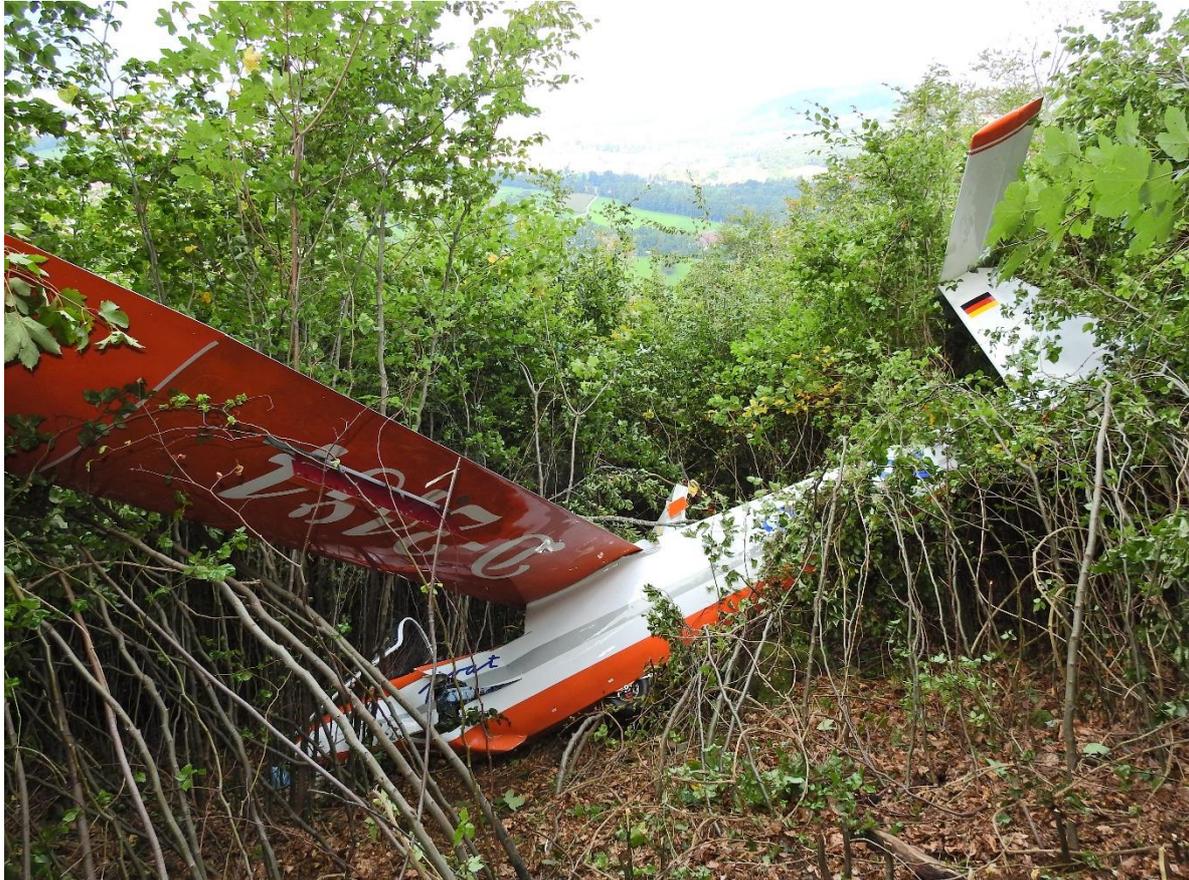
Abbildung 10 Nahaufnahme der Endlage des Hauptwracks

In der Abbildung 10 ist eine Nahaufnahme der Endlage des Hauptwracks ersichtlich.

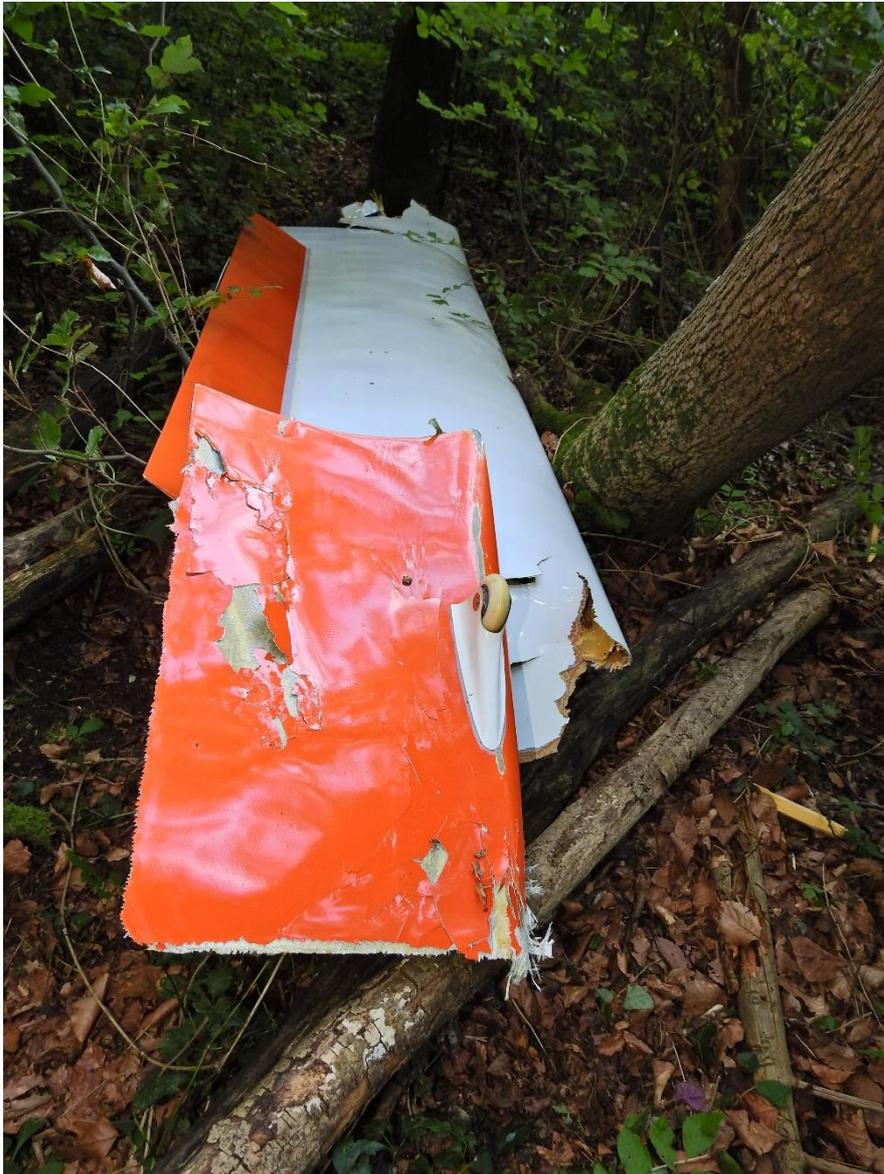
Abbildung 11 Abbildung der rechten Tragfläche

In der Abbildung 11 ist eine Nahaufnahme der Endlage der rechten Tragfläche ersichtlich. Diese fand ca. 30 m vom Hauptwrack entfernt ihre Endlage.

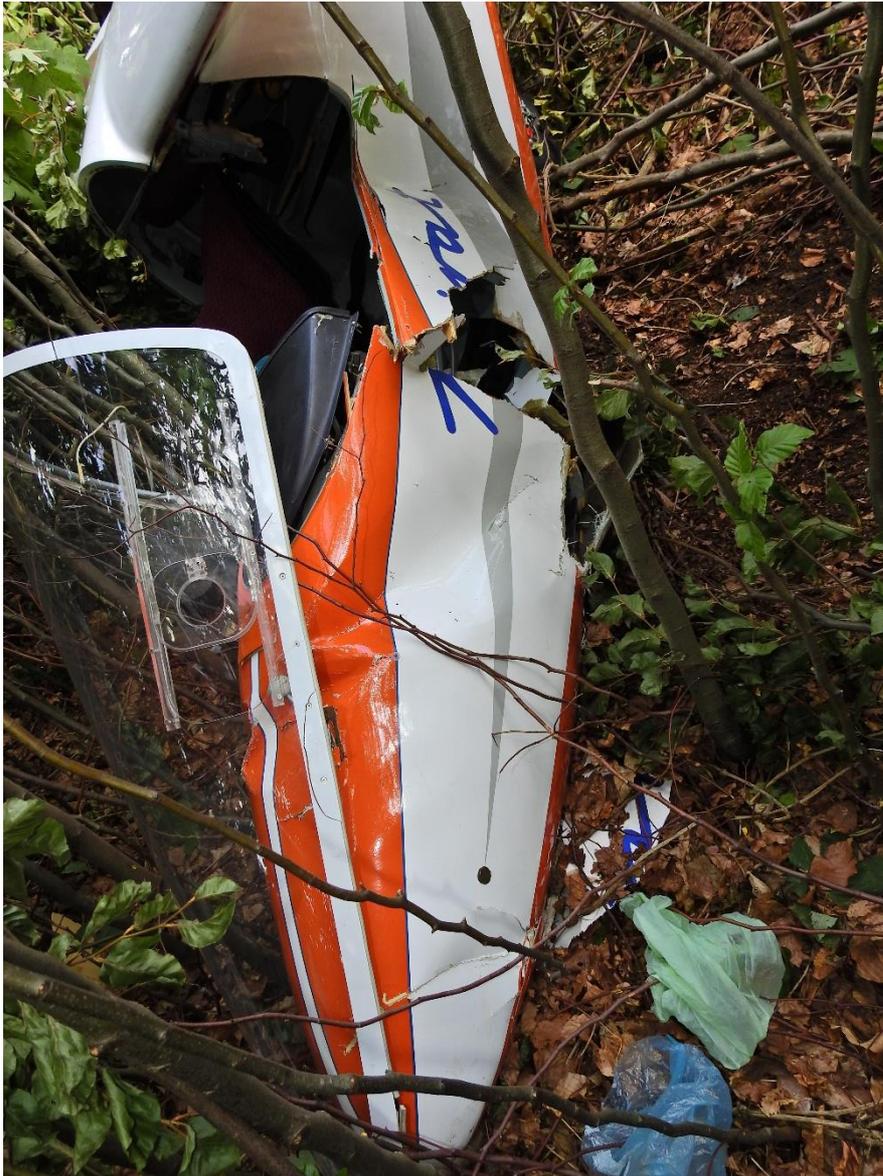
Abbildung 12 Cockpit (Außenansicht)

Das Segelflugzeug wurde im Nasenbereich gestaucht und auf Höhe des Pilotensitzes ist ein Gewaltbruch der Fachwerksstruktur erkennbar.

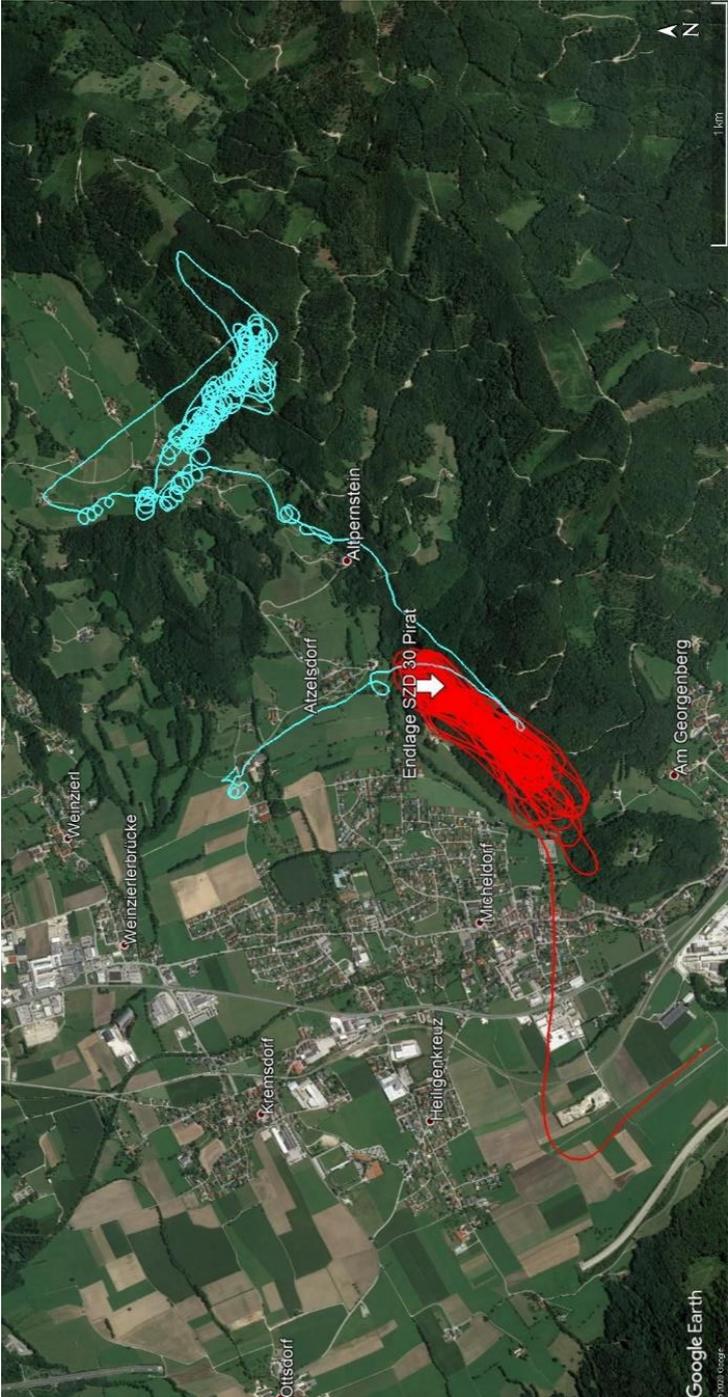
Abbildung 14 Flugverlauf der beiden Luftfahrzeuge

Zur gleichen Zeit flog ein Paragleitschirm vor dem Segelflugzeug. Am Ende des „Pröllerberges“ drehte der Gleitschirm nach links weg und das Segelflugzeug flog aus Sicht des Gleitschirmpiloten rechts vom Paragleitschirm vorbei. Nachdem das Segelflugzeug am Paragleitschirm vorbeigeflogen war, machte es wieder eine Kehrtwende und steuerte erneut auf den Paragleitschirm zu. Um eine Kollision mit dem Gleitschirm zu verhindern, verkleinerte der Pilot des Segelflugzeuges seinen Wendekreis. Dabei verlor er die Kontrolle über sein Fluggerät und stürzte im Bereich des „Pröllerberges“ in ein steil abfallendes Waldstück.

- Der Unfall ist auf eine zu späte Erkennung bzw. Wahrnehmung der Kollisionsgefahr zurückzuführen.
