ENTGLEISUNG VERSCHUB UND MANGELHAFTE VORBEREITUNG ZUG 68272

am 29. Mai 2012

**Österreichische Bundesbahnen
Strecke 12401
Bf Klein Schwechat**

Untersuchungsbericht

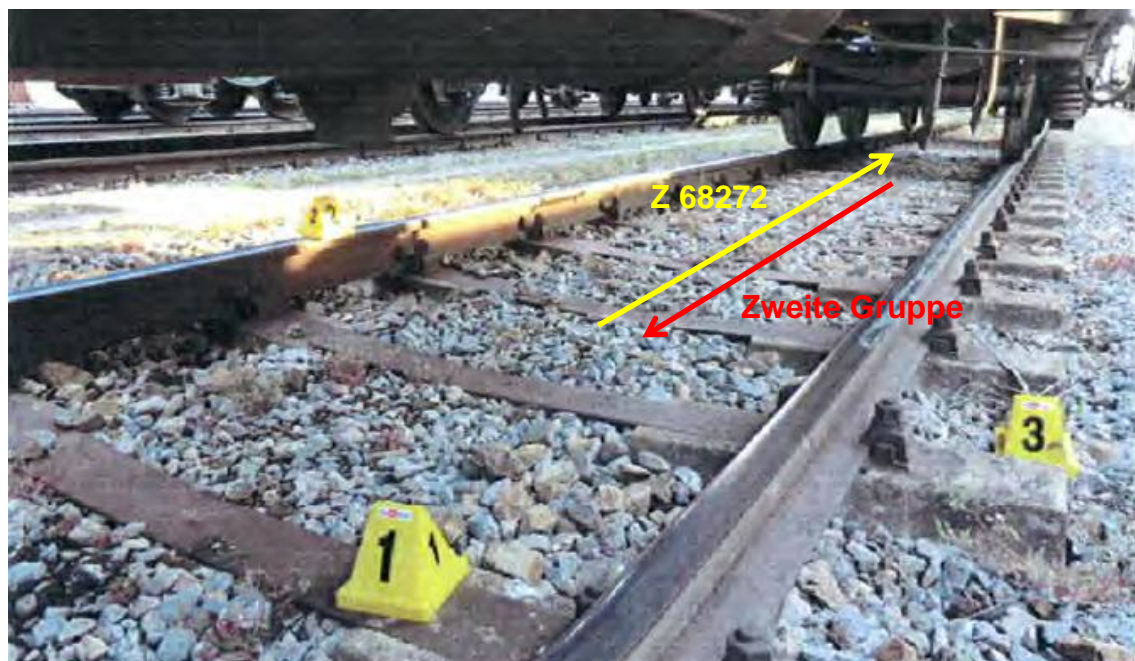
Abbildung 17 Bereich der Entgleisungsstelle km 18,398 - Quelle IM

Bei der Zugbildung von Z 68272 wurde auf eine Gruppe von 24 luftgebremst hinterstellten Wagen eine zweite Gruppe (fünf beladene Wagen vom Typ Slps-x, 319 t, 103 m, 20 Achsen) abgestoßen. Die zweite Gruppe wurde mittels Hemmschuh am linken Schienenstrang (Fahrtrichtung zweite Gruppe) abgebremst, entsprechende Spuren wurden auch auf den Schienenköpfen festgestellt.

Auf dem rechten Schienenstrang endet die Spur ca. eine Hemmschuhlänge früher. Im Anschluss daran sind die ersten Entgleisungsspuren zu erkennen.
