UNTERSUCHUNGSBERICHT

FLUGUNFALL MIT DEM Motorflugzeug der Type PA 28 Archer III

am 14. Dezember 2014
um ca. 13:55 Uhr UTC am
Flugplatz Zell am See,
Salzburg

GZ. BMVIT-85.219/0002-IV/BAV/UUB/LF/2015

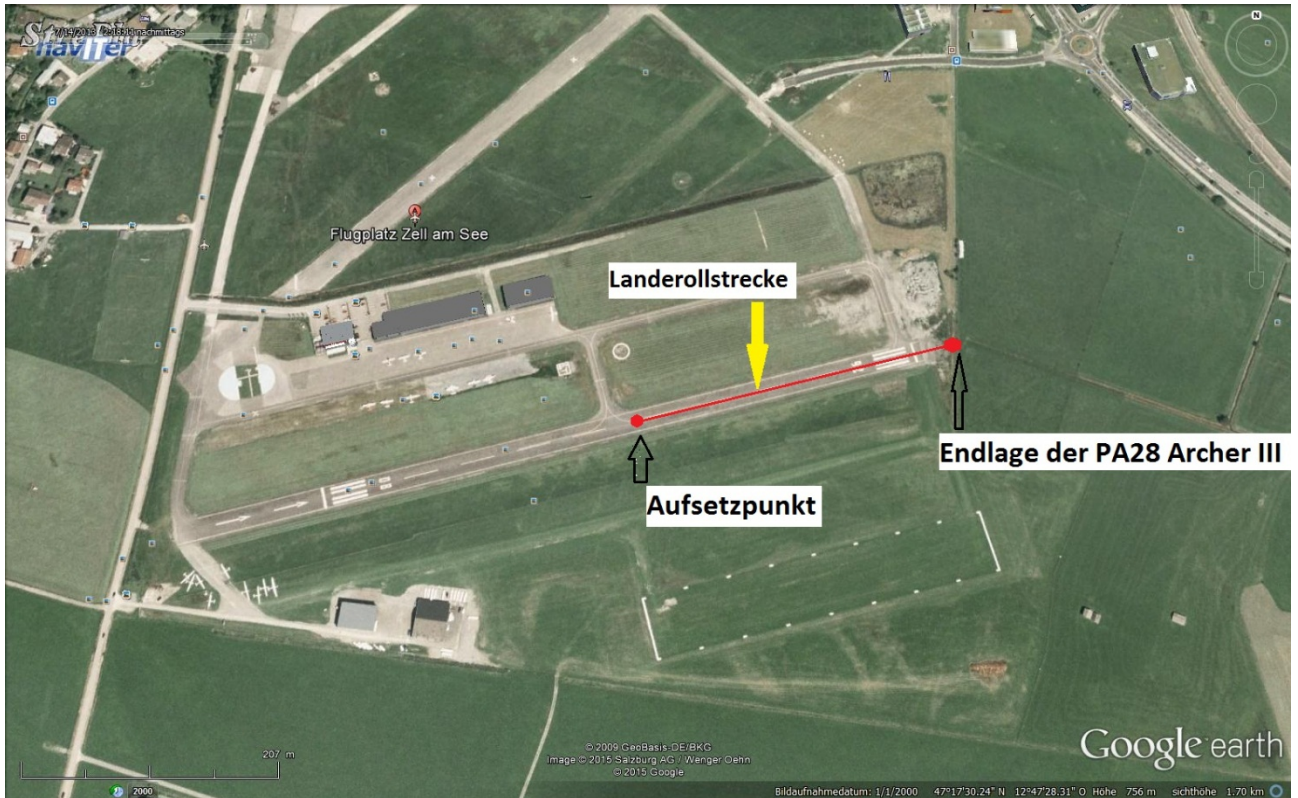
Der Pilot setzte mit seinem Luftfahrzeug ca. bei der Hälfte der Piste 08 auf, überfuhr die Pistenschwelle 26, rollte durch einen Zaun am Pistenende und kam in einer Geländevertiefung zum Stillstand.

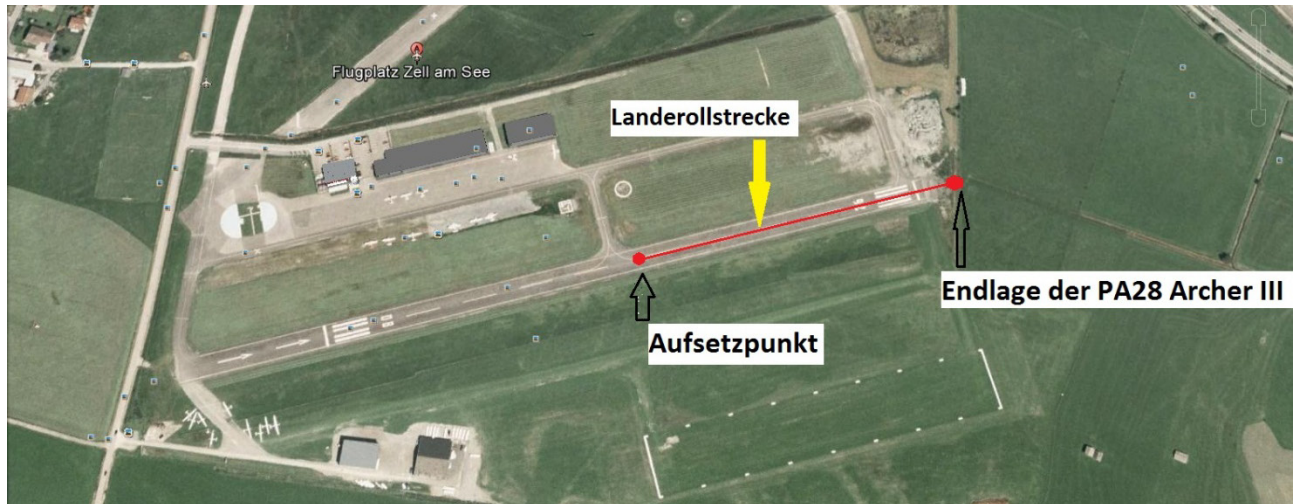
Das Luftfahrzeug kam östlich des Flugplatzes Zell am See am Ende der Piste 08 in einer Geländevertiefung zum Stillstand.

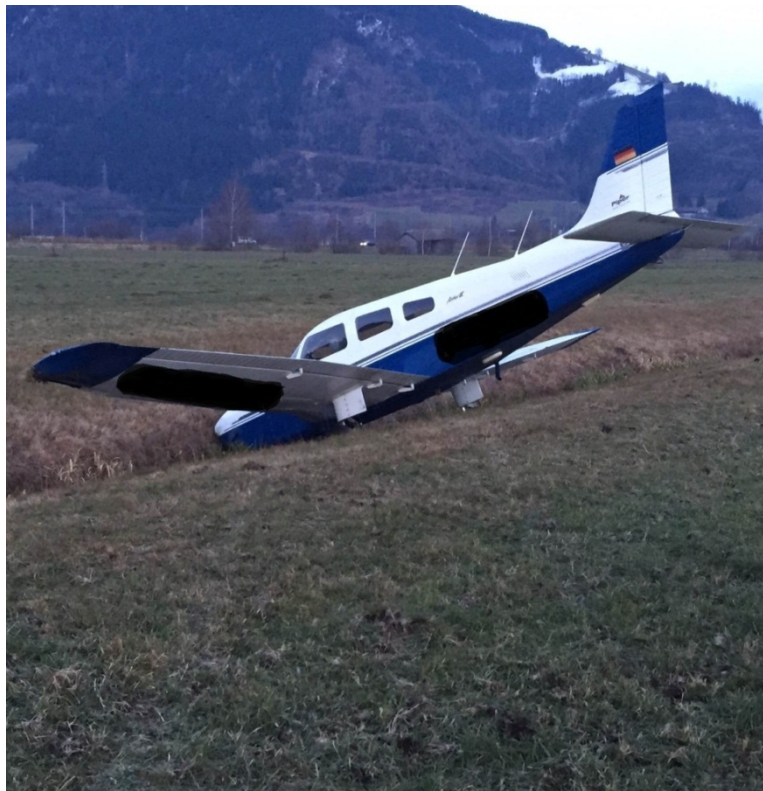
Die linke Tragfläche wurde im Bereich des Randbogens und der Nasenleiste beschädigt. Der Propeller, der Spinner und die Cowling wiesen ebenfalls Beschädigungen auf.

Alle Beschädigungen waren als unfallkausal anzusehen.
