Abschlussbericht

Unfall mit dem Luftfahrzeug der Type Diamond DA42,
am 29.05.2009, um 18:35 Uhr UTC am Schwarzkogel,
Gemeinde Hohentauern, A-8785 Hohentauern,Steiermark
GZ: 2022-0.103.154

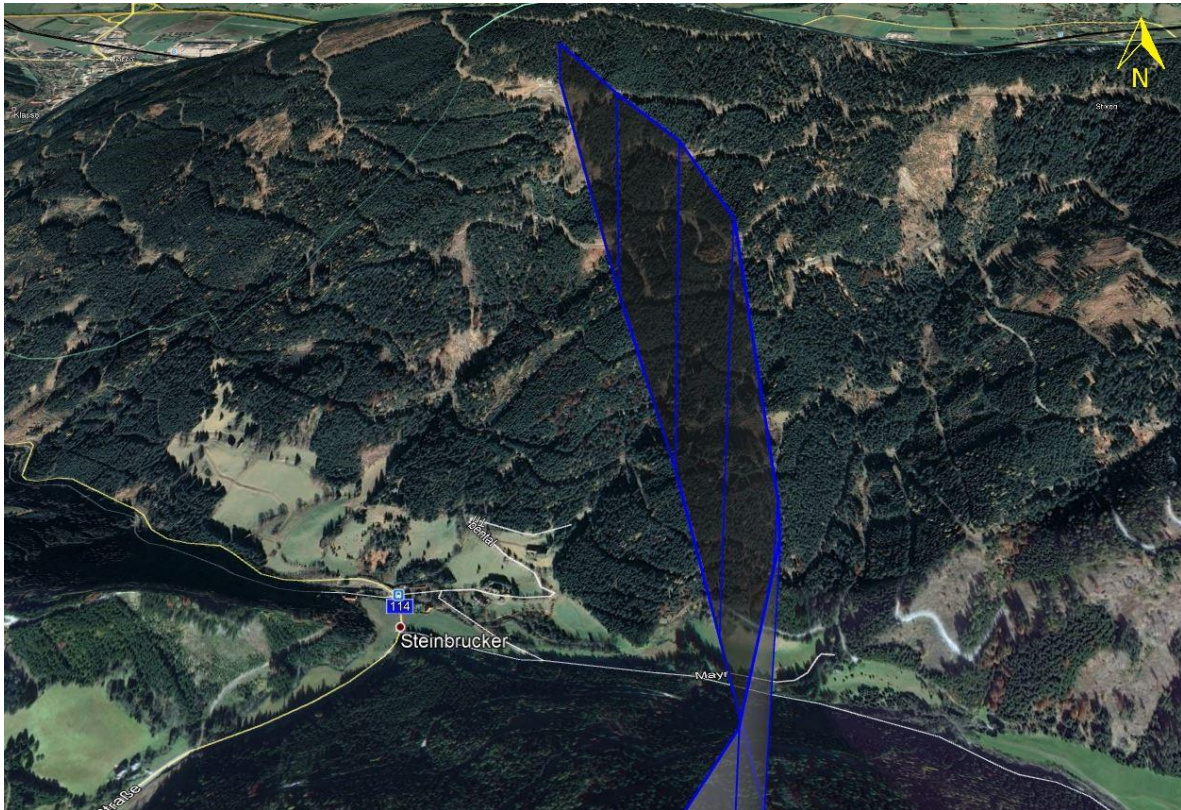
Abbildung 4 Seitenansicht Erstkontaktpunkt mit Bäumen

Auf nordnordwestlichem Kurs wurde die Triebwerksleistung wenige Sekunden vor dem Kontakt des Luftfahrzeuges mit Bäumen auf ca. 65 Prozent reduziert und ein leichter Sinkflug eingeleitet. Um 18:35 Uhr kam es im Bereich des Schwarzkogels im Gemeindegebiet von Hohentauern zum Kontakt des Luftfahrzeuges mit Bäumen. Dieser Kontakt löste den weiteren Unfallhergang aus.

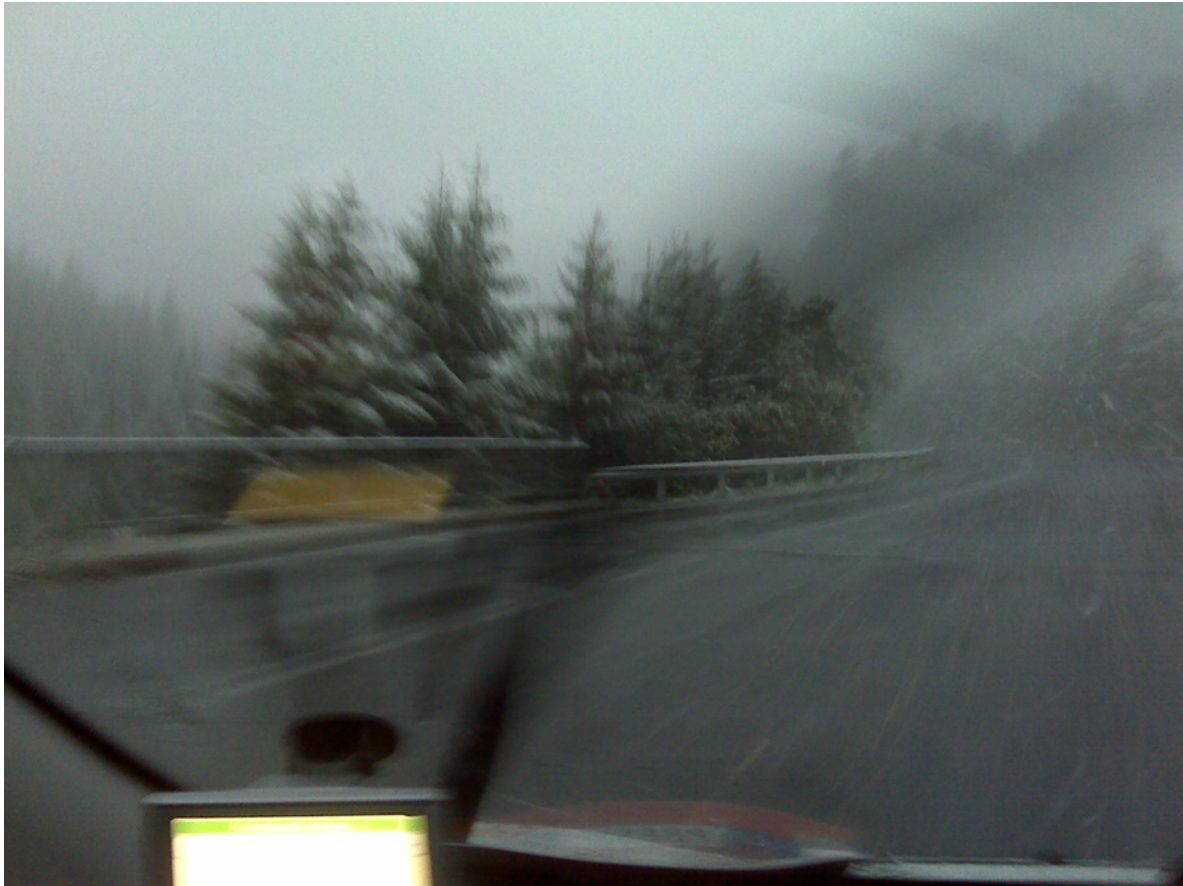
Abbildung 15 Aufnahme / Foto Zeuge, Wetterbedingungen auf Strasse im Gebiet Hohentauern 29.05.2009, 18:13 Uhr

Auf dem Bild ist ersichtlich, dass zum Aufnahmezeitpunkt eine tiefe Bewölkung aufgelegen ist und es Schneefall (Schnee blieb neben der Fahrbahn liegen) oder zumindest Schneeregen gegeben hat.

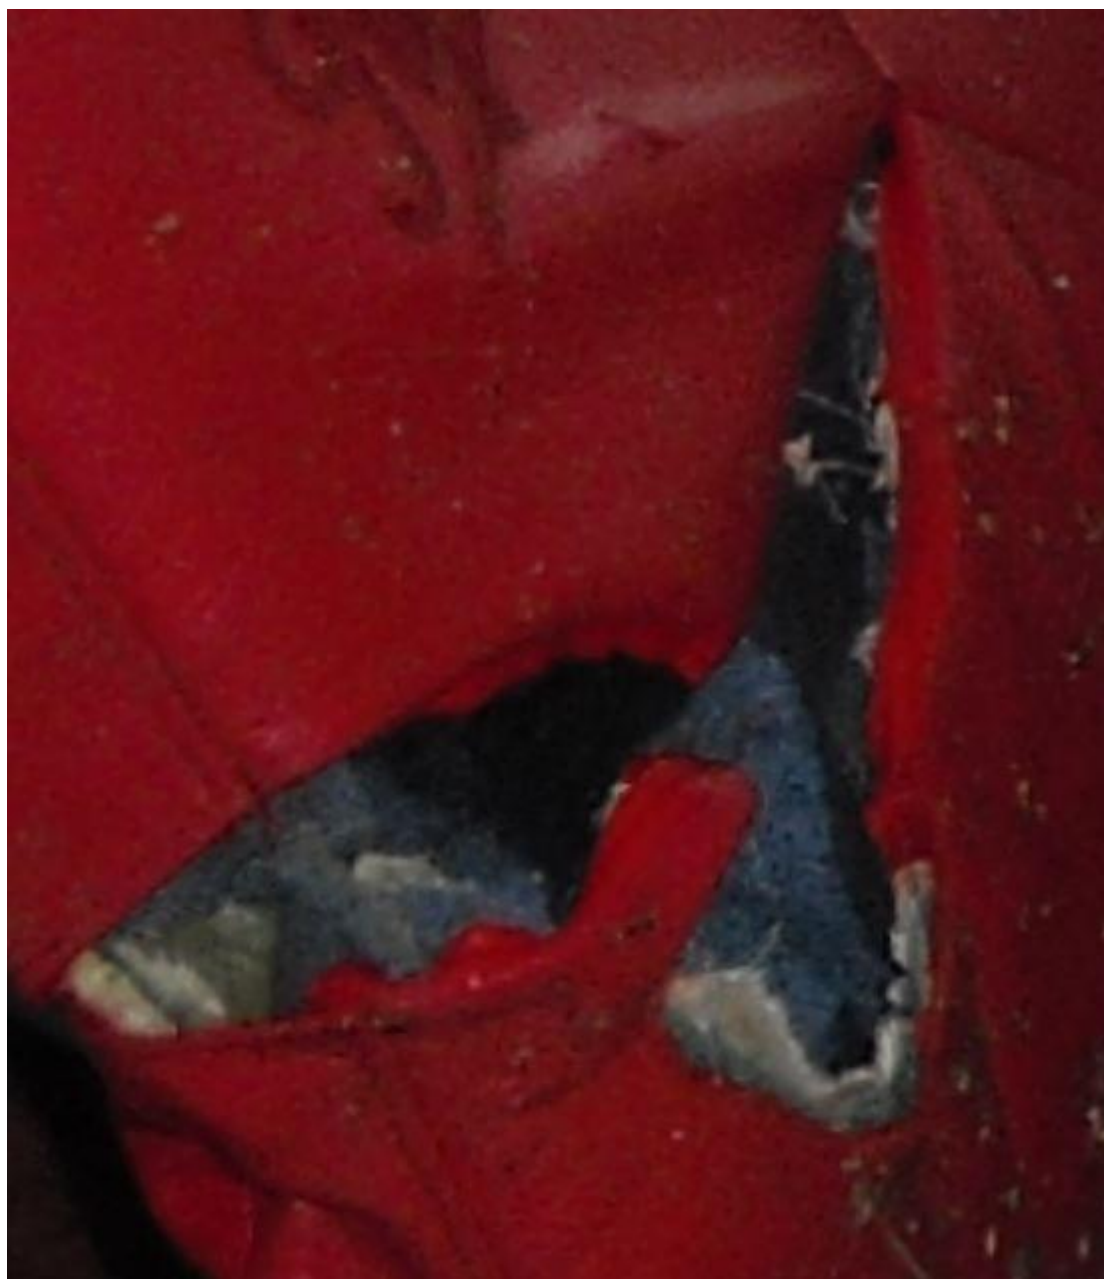
Abbildung 16 Schnitte Frontsitz rechts

Scharfkantige Schnitte im oberen Bereich des Piloten- und Copiloten-Sitzes (Abbildung 16) sowie ein Ausbrechen des Bowdenzuges, der als Führung und Schließmechanismus der Kabinenhaube verwendet wird, sowie die Beschädigungen am rechten und linken Schließbolzen der Kabinenhaube deuten darauf hin, dass dieses Bauteil im Verlauf des Unfallgeschehens zu den Verletzungen des Piloten und der Passagiere beigetragen hat.

Die Veränderungen an einem Schädel, ähnlich eines horizontal geführten Axthiebes, sowie die glattrandige Durchtrennung der behaarten Kopfhaut könnten ebenfalls durch ein abruptes schnittartiges Einwirken des Bowdenzuges erklärt werden.

Die EASA soll im Zuge der Bauvorschriften sicherstellen, dass Kabinenhauben-Verriegelungsmechanismen, insbesondere Bowdenzüge und Verriegelungsbolzen, welche durch den Luftfahrzeug-Erzeuger Diamond Aircraft Industries an Luftfahrzeugen der Diamond Aircraft Industries baugleich des Luftfahrzeuges Diamond Aircraft Industries DA 42 verbaut wurden und werden, im Unfallverhalten keine Gefahr für Insassen, insbesondere durch Ausbruch des Bowdenzuges aus dem CFK-Formteil und dessen Eindringen in den Piloten- und Passagierbereich darstellen.

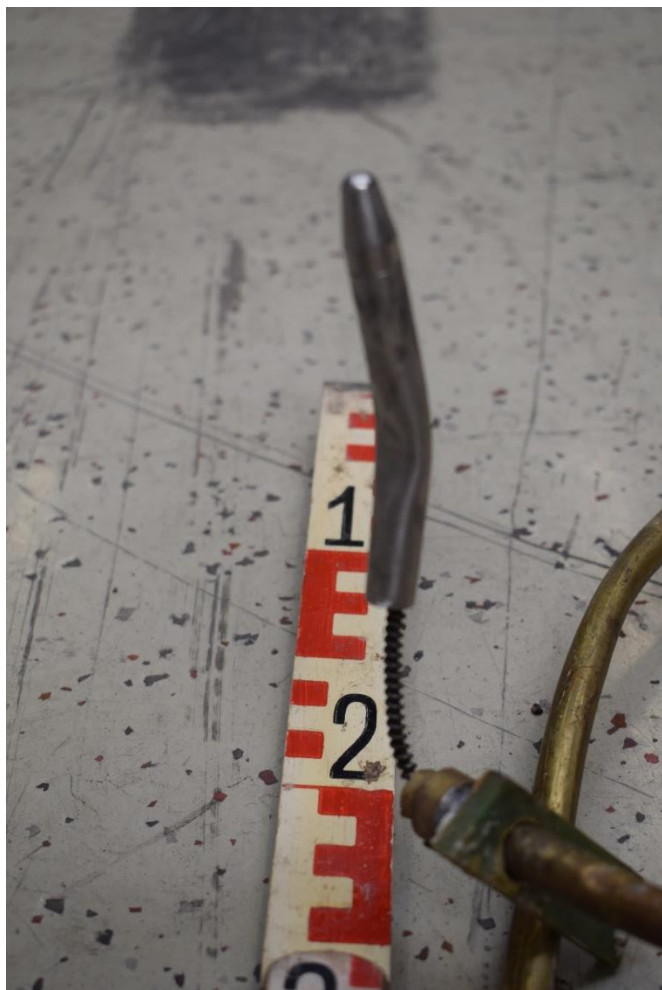
Abbildung 17 Kabinenhauben-Verriegelungsbolzen rechts

Sowohl die Bolzen als auch der Bowdenzug, an dem sie befestigt waren, wurden in unmittelbarer Nähe der Endlage des Luftfahrzeuges gefunden.

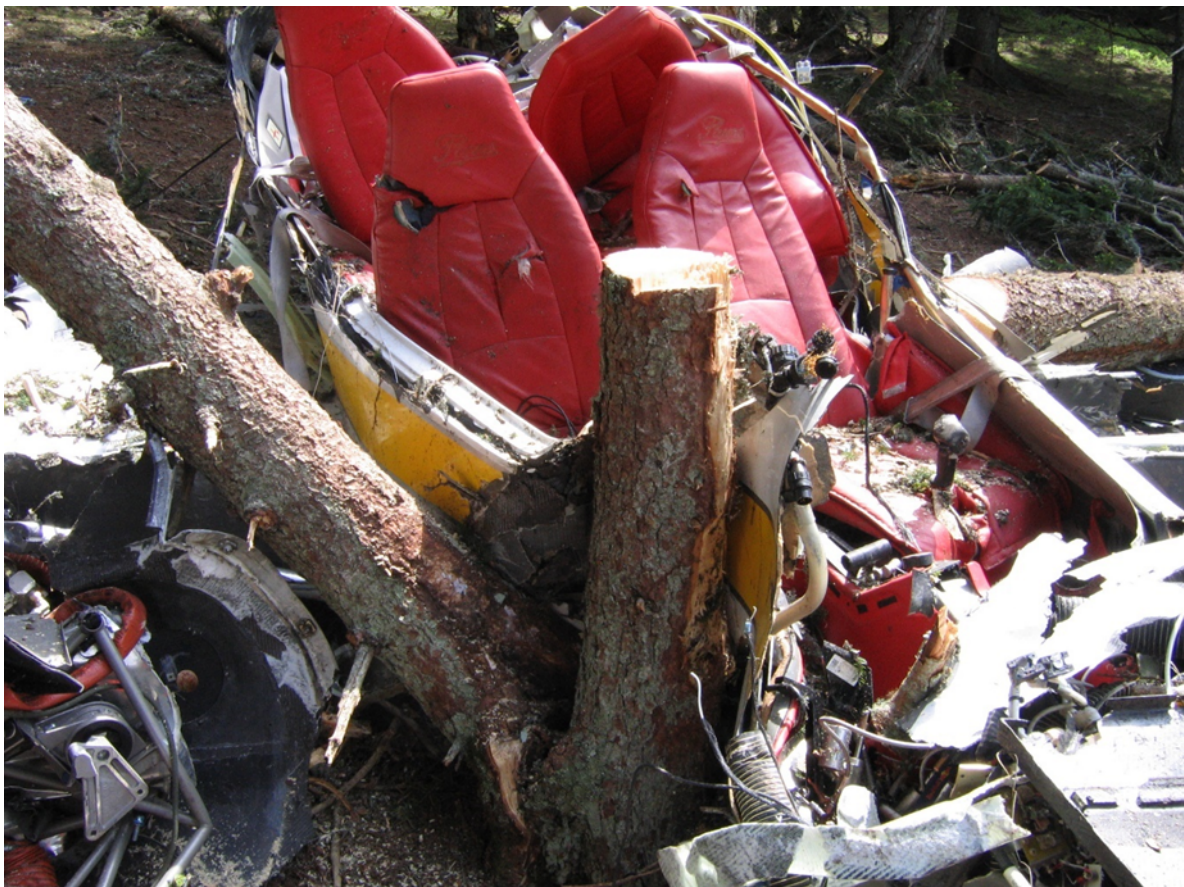
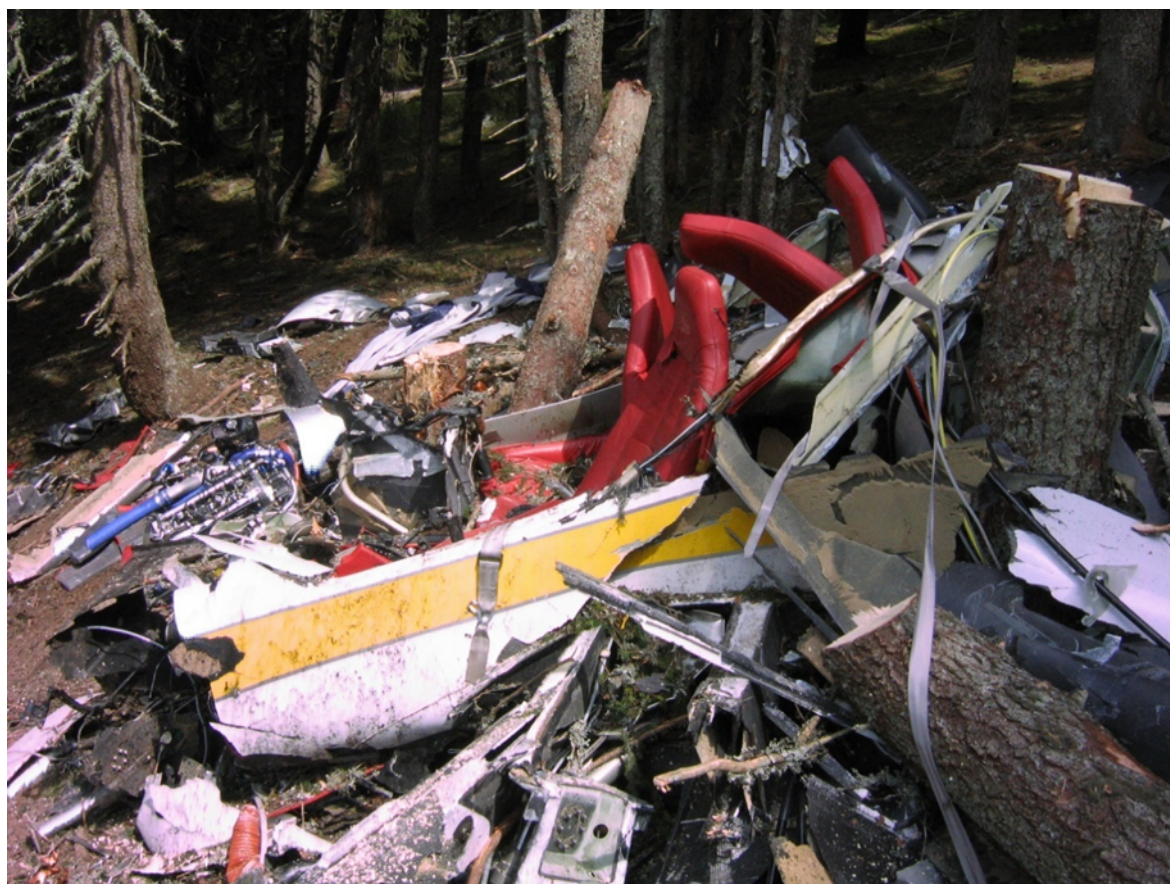
Abbildung 22 Endlage Luftfahrzeug

Dies wird auch von den Verletzungsmustern der getöteten Person, den Blutspuren am Bowdenzug und den Kabinenhaube-Verriegelungsbolzen sowie den Abriebspuren an den Sitzgurten gestützt.

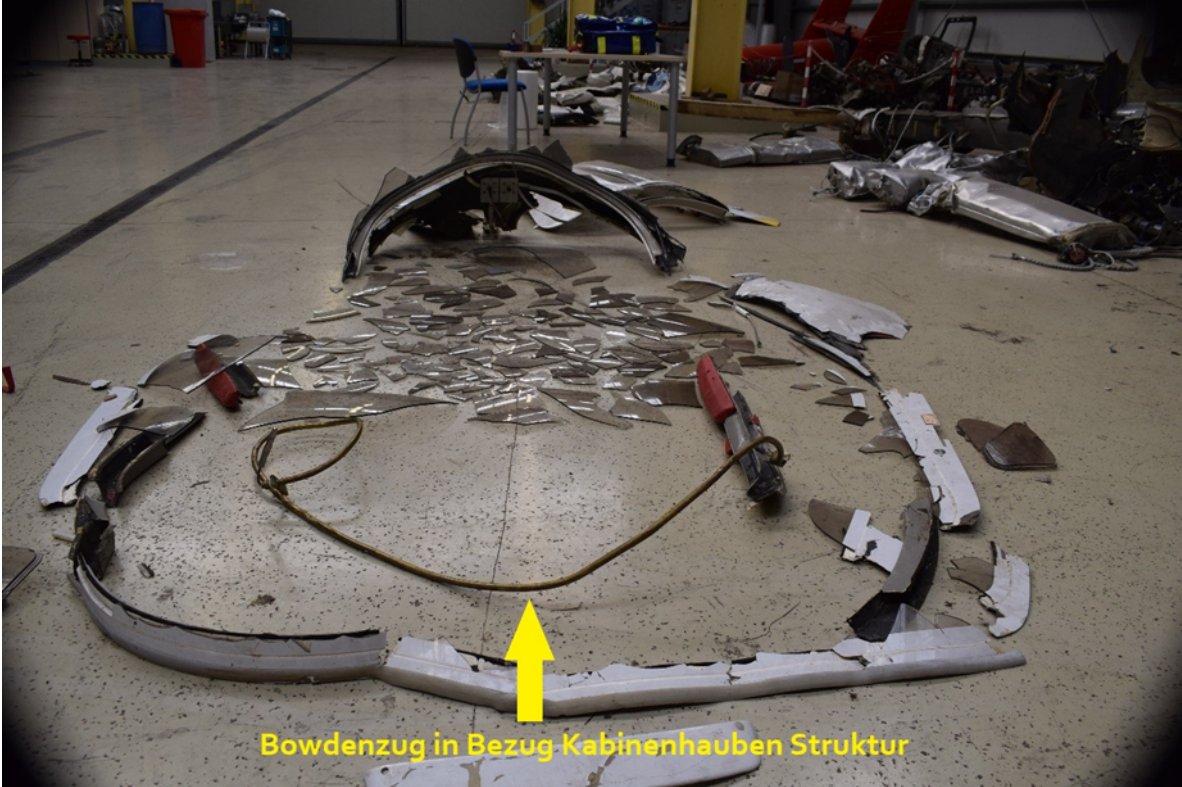
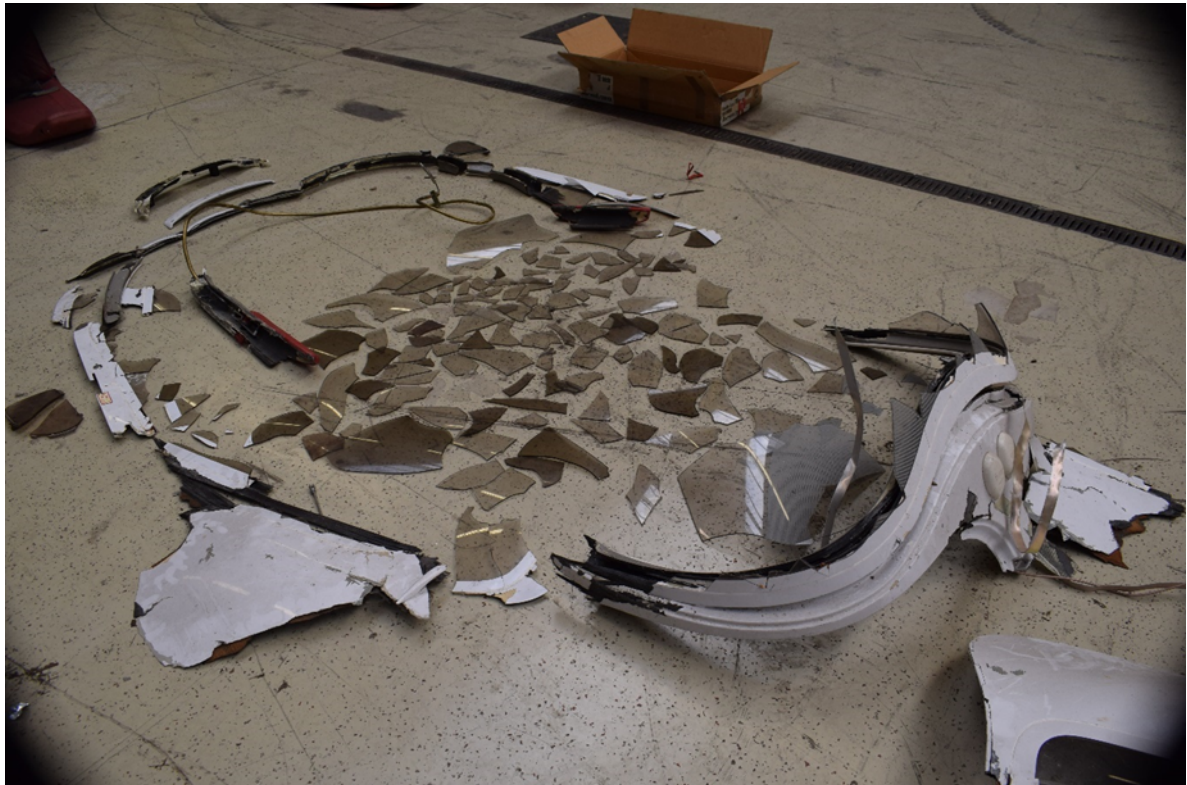
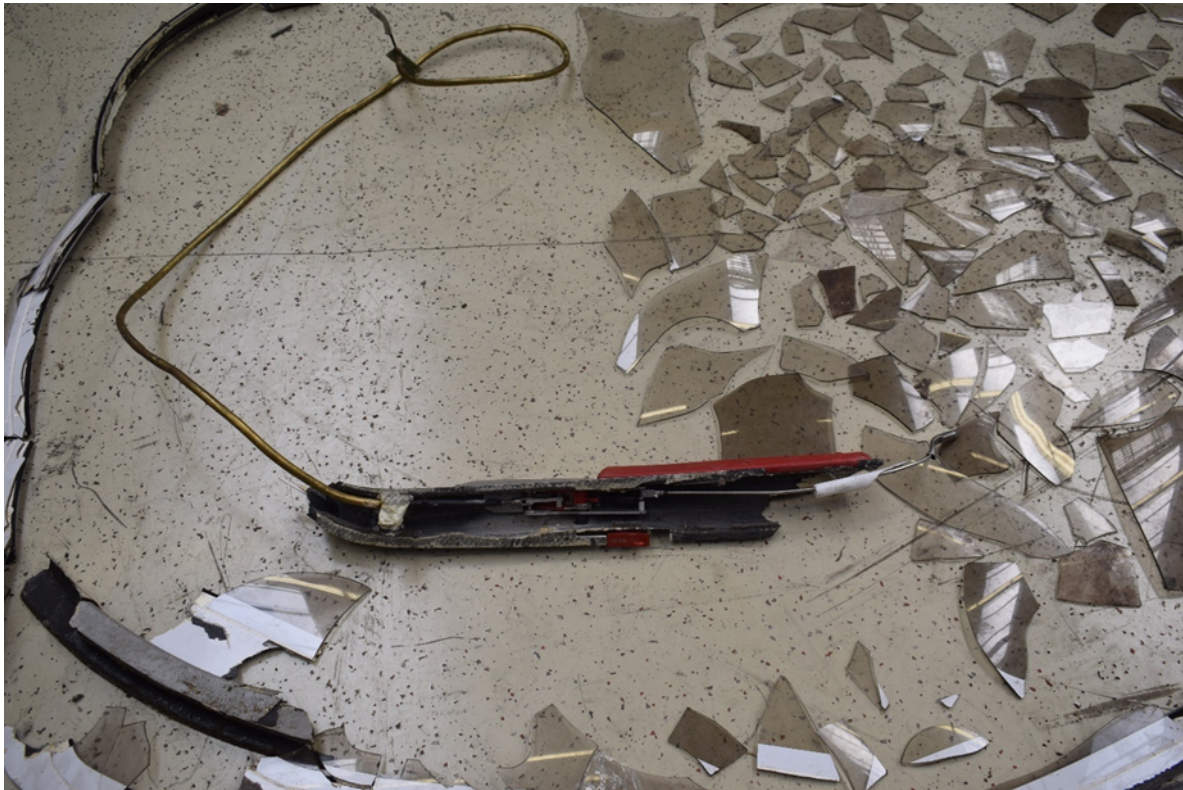
Abbildung 24 Ansicht Verriegelungsbolzen in Rekonstruktion Kabinenhaube

Es kann daher festgehalten werden, dass der Kabinenhauben-Verriegelungsbolzen im Eindringungsablauf des Luftfahrzeuges in den bewaldeten Raum bis zur Endposition des Hauptwracks gehalten hat bzw. mitgeführt wurde und erst dort in nächster Nähe zur Hauptzelle des Wracks zu liegen gekommen ist.
