## **ENTGLEISUNG ZUG 7392**

**am 16. September 2012**

**zwischen Bf Wetzleinsdorf und  
Bf Ernstbrunn  
km 22,910**

**Untersuchungsbericht**

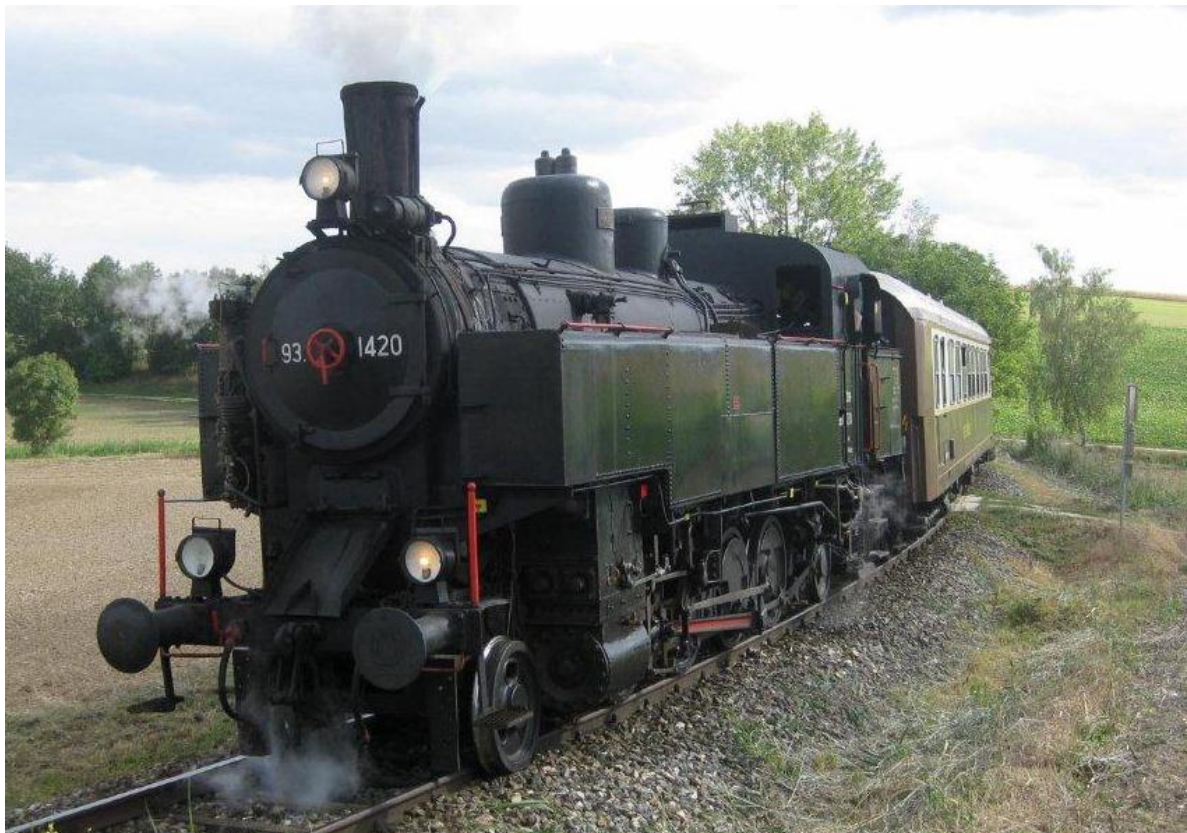
Auf der freien Strecke, unmittelbar nach einem gewölbten Durchlass, im km 22,910 entgleiste in einem Rechtsbogen, bei einer Geschwindigkeit von ca. 20 km/h, der vorlaufende Radsatz des Tfz 93 81 0093 142-8 in Fahrtrichtung 25 cm nach links (Bogenaußenseite). Durch eine eingeleitete Schnellbremsung kam das Tfz von Z 7392 im km 23,010 zum Stillstand.

Abbildung 9 Entgleistes Tfz 93 81 0093 142-8 - Quelle nicht bekannt

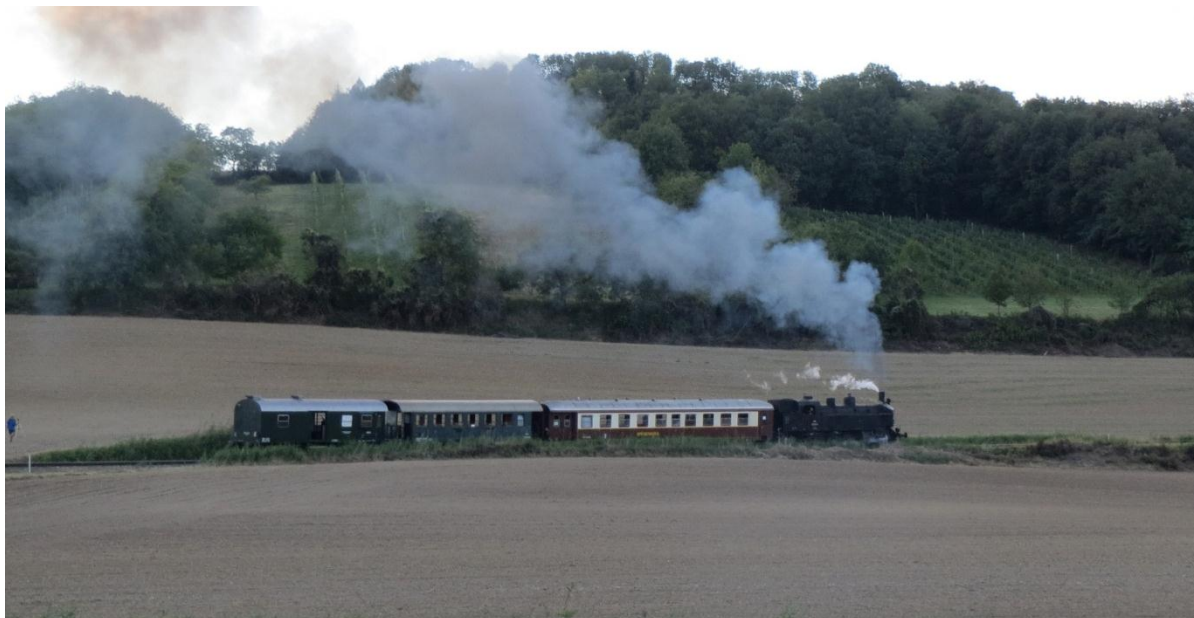
Abbildung 11 Z 7392 nach dem Eingleisen und Freifahren der EK km 22,986 – Quelle IM

Ca. 200 m Oberbau und die Holzbedielung der EK km 22,986 wurden leicht beschädigt.

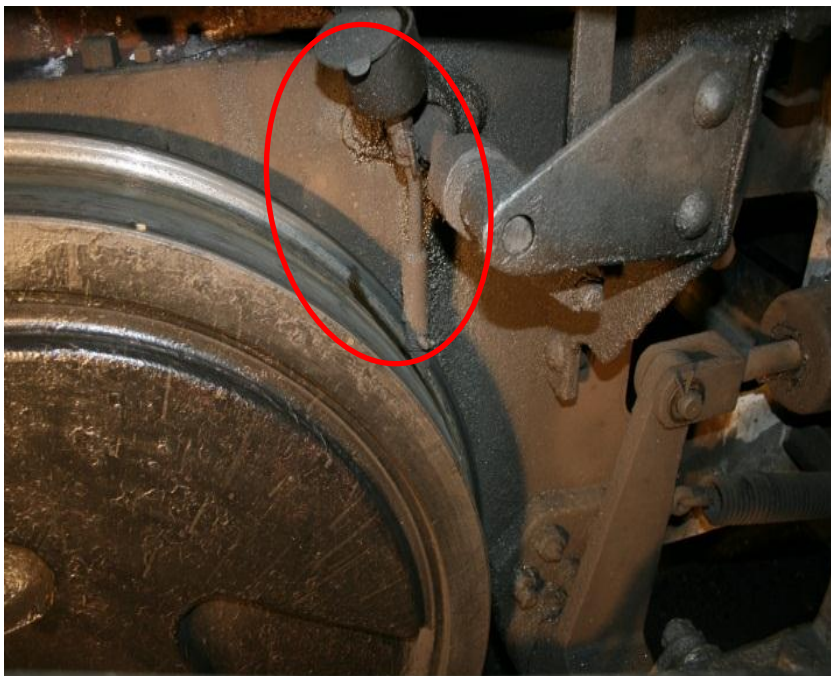
**Abbildung 14** Spurkranzschmiereinrichtung K1R

Auf Grund der Konstruktion der Laufradsätze (L1 und L2) mit Adams-Lager erfolgte hier keine Schmierung der Spurkränze.

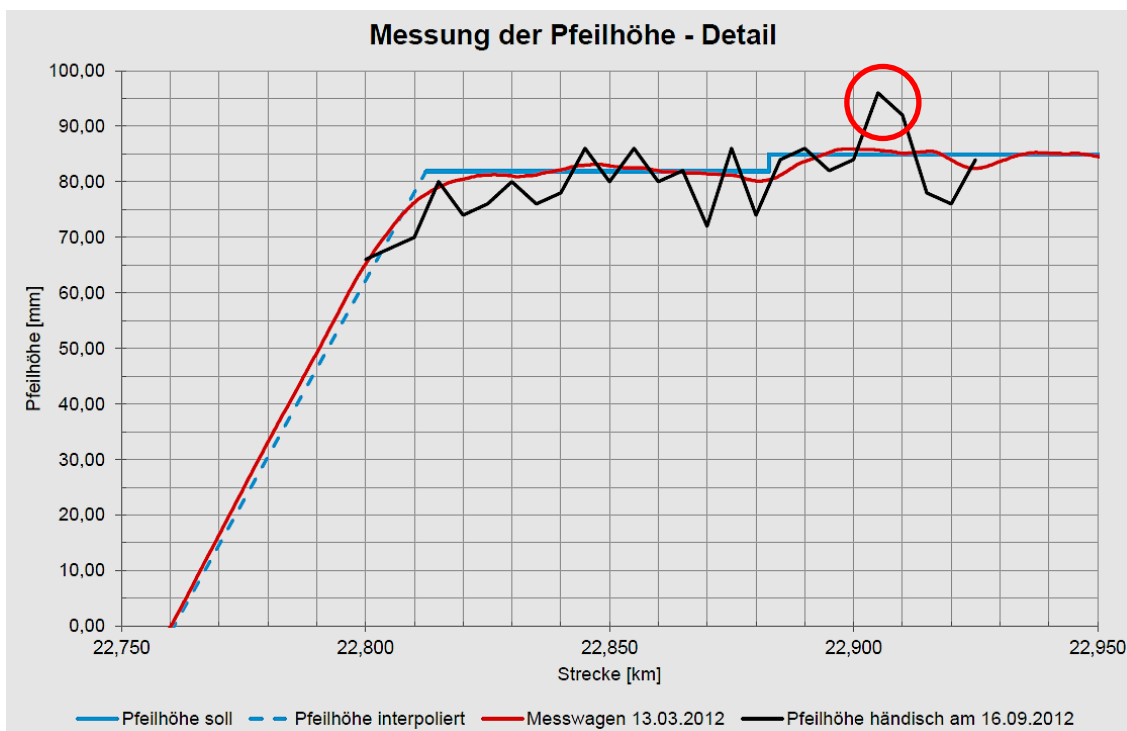
**Abbildung 29 Messung der Pfeilhöhe – Detail**

Bei der händischen Messung am 16. September 2012 wurde ein Richtungsfehler an der Entgleisungsstelle ausgewiesen.

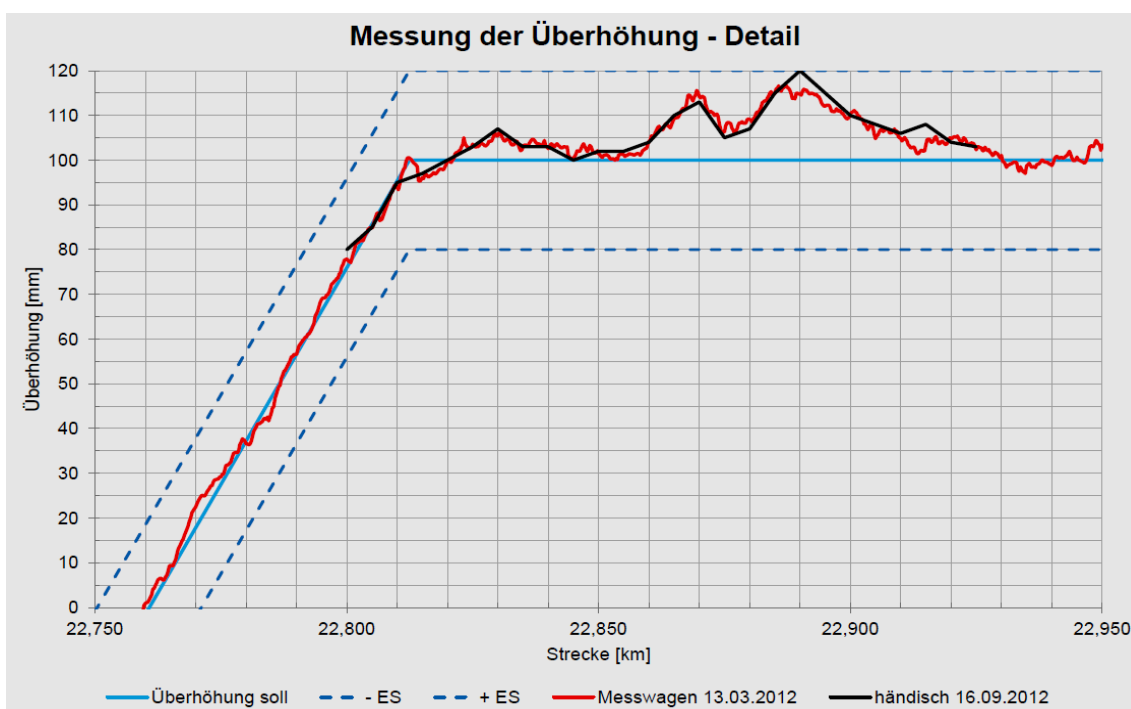
Abbildung 31 Messung der gegenseitigen Höhenlage (Überhöhung) – Detail

Unmittelbar vor der Entgleisungsstelle wurde anhand der händischen Messung am 16. September 2012 eine Überhöhung von 120 mm festgestellt.

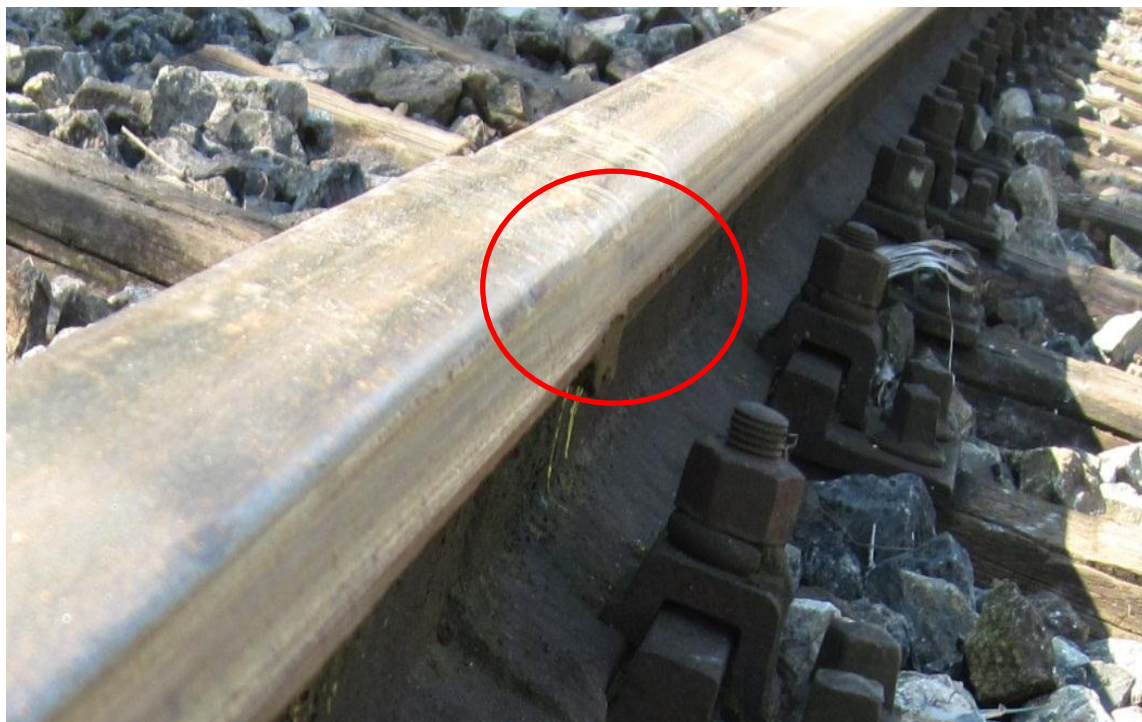
Im km 22,910 befand sich ein aluminothermischer Schweißstoß von Schienenprofil „B“ auf Schienenprofil „B“. Die Schienenabschnitte davor und danach wiesen unterschiedliche Seitenabnutzung auf. Durch den Schweißstoß kam es zu einem abrupten Übergang des Seitenverschleißes von 6,3 mm auf 4,4 mm.

Abbildung 59 Schweißstoß im km 22,910 - Quelle IM

Die abrupte Änderung des Verschleißzustandes am Schweißstoß bewirkte eine Unstetigkeit an der Fahrkante, sodass das linke Rad des Laufradsatzes (Radentlastung durch die große Überhöhung) am Schweißstoß aufklettern und entgleisen konnte.

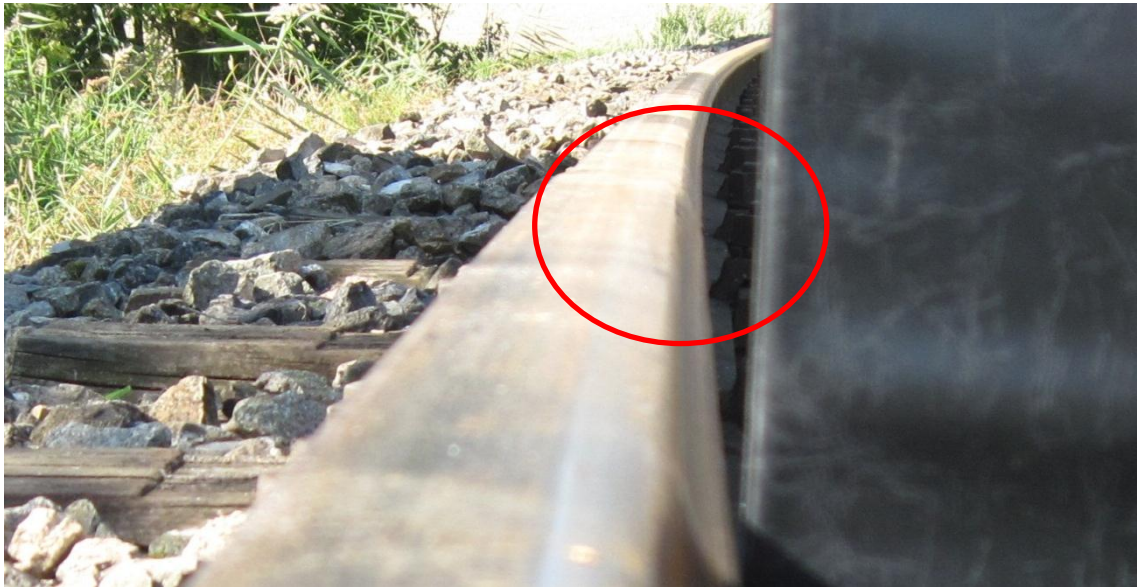
**Abbildung 60** Schweißstoß im km 22,910 – Ansicht in Fahrtrichtung - Quelle IM

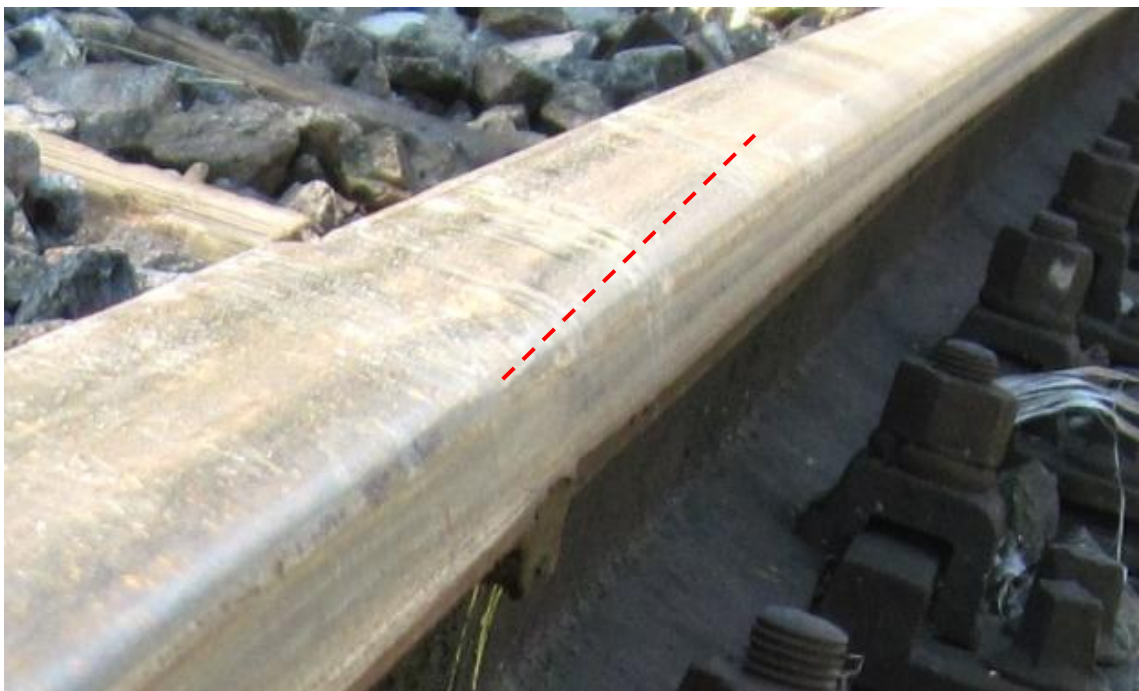
**Abbildung 61** Entgleisungspur ab dem Schweißstoß im km 22,910 - Quelle IM

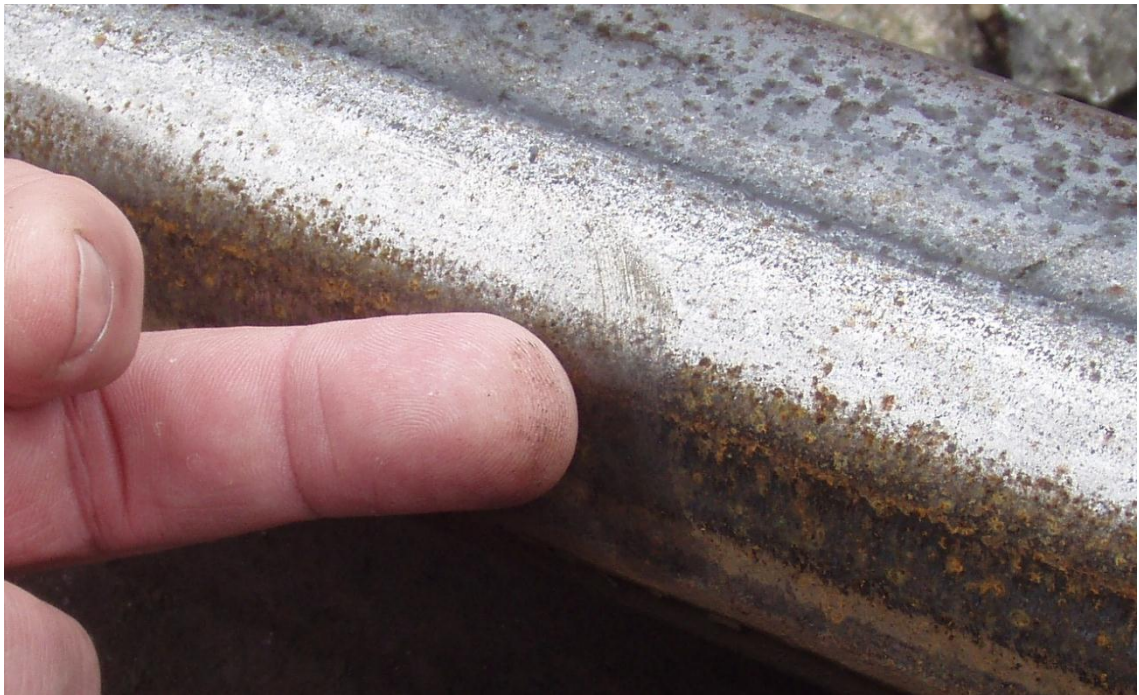
**Abbildung 62 Unzureichender Schmierzustand der Fahrkante im Bereich der Entgleisungsstelle**

- geringe Radlast des bogenaußen führenden Rades,
- durch die geringe Fahrgeschwindigkeit und die ungünstigen Trassierungsparameter (kleiner Bogenradius und große Überhöhung) geriet das Fahrzeug in einen Spießgang
- mangelhaft bearbeiteten Schweißstoß und
- nicht vorhandene Schmierung der Fahrkante bzw. des Spurkranzes

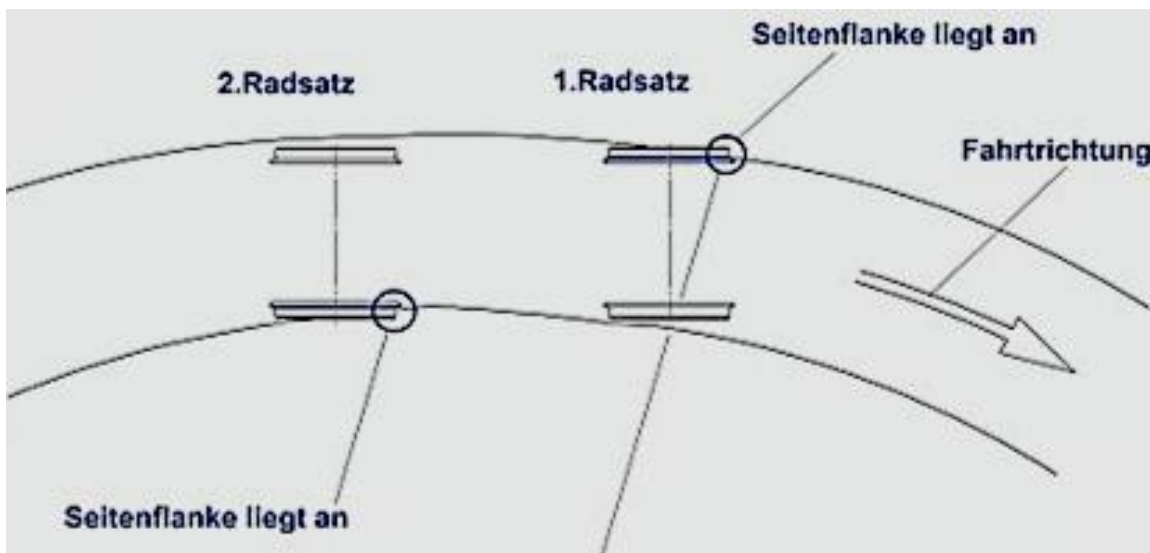
Bei langsamen Fahrten in Gleisbögen mit großen Überhöhungen (die Kuppelradsätze laufen an der Innenschiene) kommt der vorlaufende Laufradsatz in einen Spießgang (läuft an der Außenschiene an).

Abbildung 65 Schematische Darstellung „Spießgang“ – Quelle Internet – M. Koch - Gotha 2011

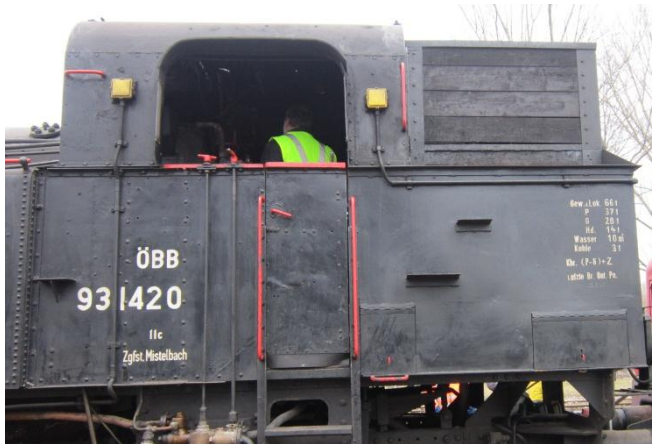
**Abbildung 66 Fehlende Gefahrenkennzeichnung**

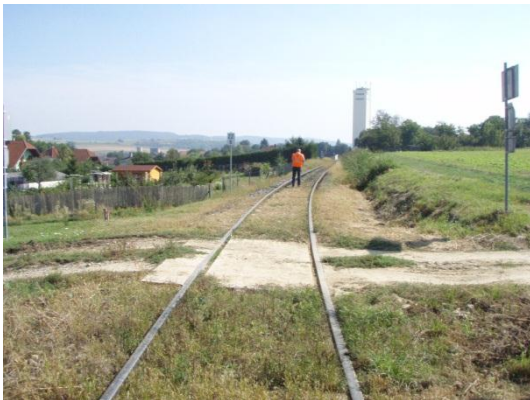
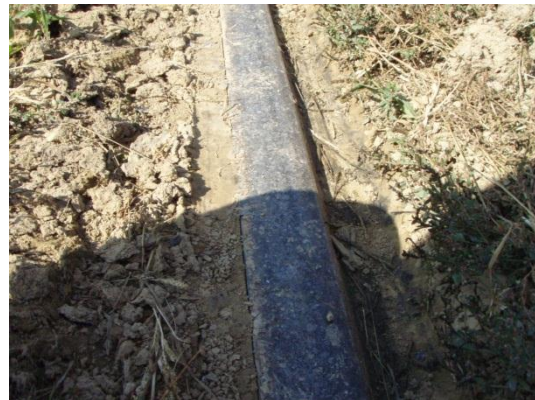
**Abbildung 68** Stark verschmutzte Gleisanlagen im Bereich vor und nach der EK km 22,618 – Bilder 1 u. 2 - Quelle IM

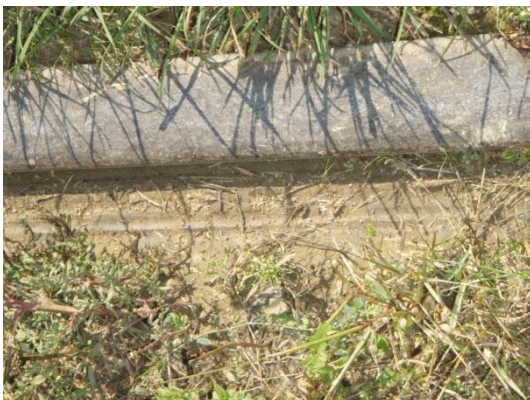
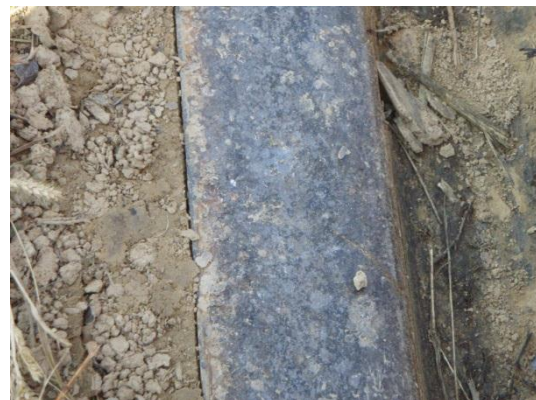
**Abbildung 69** Stark verschmutzte Gleisanlagen im Bereich vor und nach der EK km 22,618 – Bilder 3 u. 4 - Quelle IM
