ZUSAMMENPRALL Z 161 MIT PKW

am 20. September 2011

**Zillertalbahn
zwischen Hst Gagging und
Bf Fügen-Hart
EK km 9,793**

Untersuchungsbericht

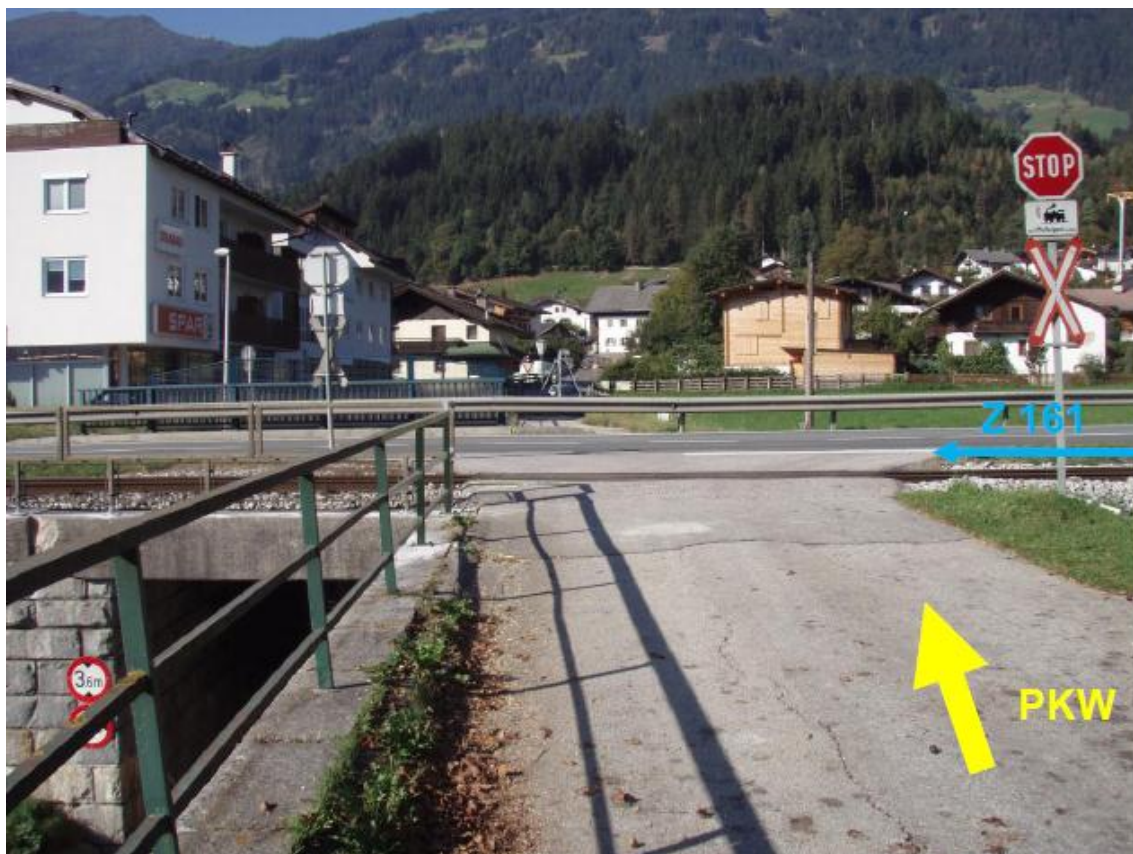
Straßenseitig sind in Fahrtrichtung des PKW über dem Andreaskreuz das Vorrangzeichen „HALT“ („STOPPTAFEL“) und das Zusatzzeichen „Auf Pfeifsignal achten“ angebracht (für Fahrten in die Richtung Jenbach erfolgt die Sicherung der EK durch Andreaskreuze und Abgabe akustischer Signale vom Schienenfahrzeug aus).

Abbildung 4 Blick auf EK aus Fahrtrichtung PKW – Quelle IM

Es fehlen die Gefahrenzeichen „Bahnübergang ohne Schranken“, gemäß Verhandlungsschrift vom Amt der Tiroler Landesregierung (GZ: IIb1-E-844/22-2001 aufgenommen am 25. April 2001).

Die Fahrbahn ist in Fahrtrichtung des PKW nicht mit Bodenmarkierungen (Haltelinie und Randlinien) versehen.

Unmittelbar neben der EK befindet sich eine Unterführung, die den „Zillerweg“ mit dem Ortszentrum verbindet

Punkt Laufende Jahres- nummer	Sicherheitsempfehlung	richtet sich an
8.1 A-111/2011	Es wird eine Überprüfung der EK in Zusammenarbeit mit dem Eisenbahninfrastrukturunternehmen und dem Träger der Straßenbaulast vorgeschlagen. Dabei muss sichergestellt werden, dass alle bescheidmäßig vorgeschriebenen Straßenverkehrszeichen und Bodenmarkierungen angebracht sind. Begründung: Der vorliegende Bescheid stammt aus 2001. Es wurden nicht alle Straßenverkehrszeichen angebracht.	Landeshauptmann von Tirol

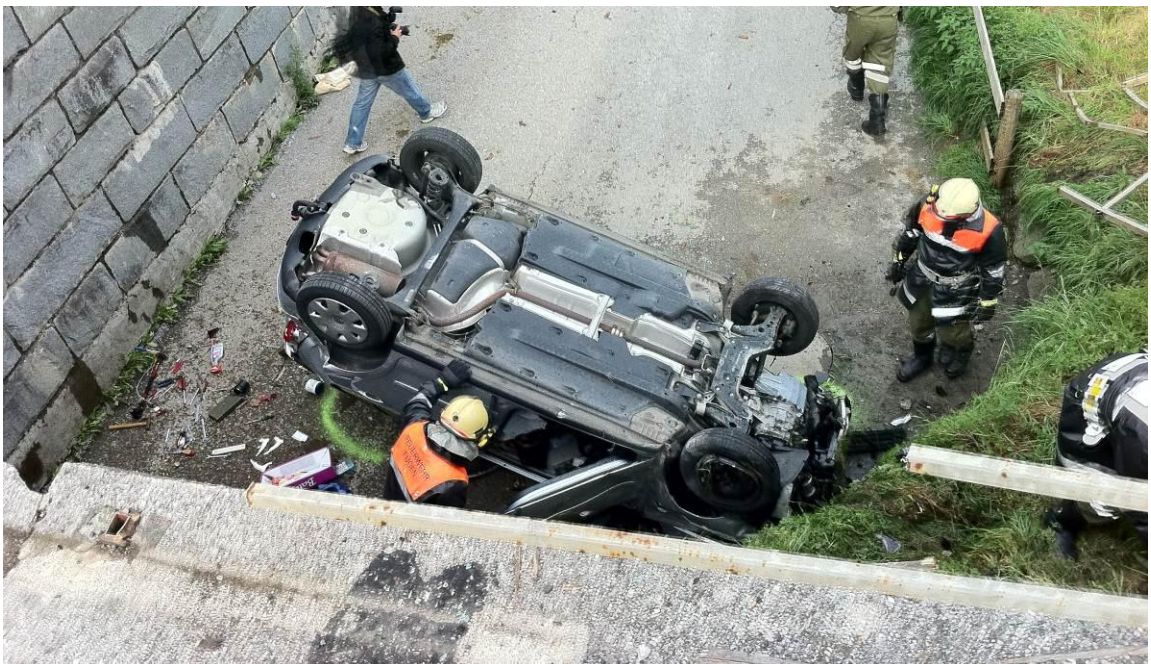
Während Z 161 sich aus Richtung Jenbach der EK näherte, fuhr der PKW auf der Gemeindestraße „Zillerweg“ in Richtung Zillertalstraße (B 169). Der PKW übersah den sich nähernden Z 161 und wurde beim Queren der EK von Z 161 unter Beschädigung des Geländers in die daneben liegende Unterführung gestürzt. Der Lenker des PKW wurde beim Zusammenprall schwer verletzt.

Abbildung 5 Blick auf den abgestürzten PKW – Quelle IM

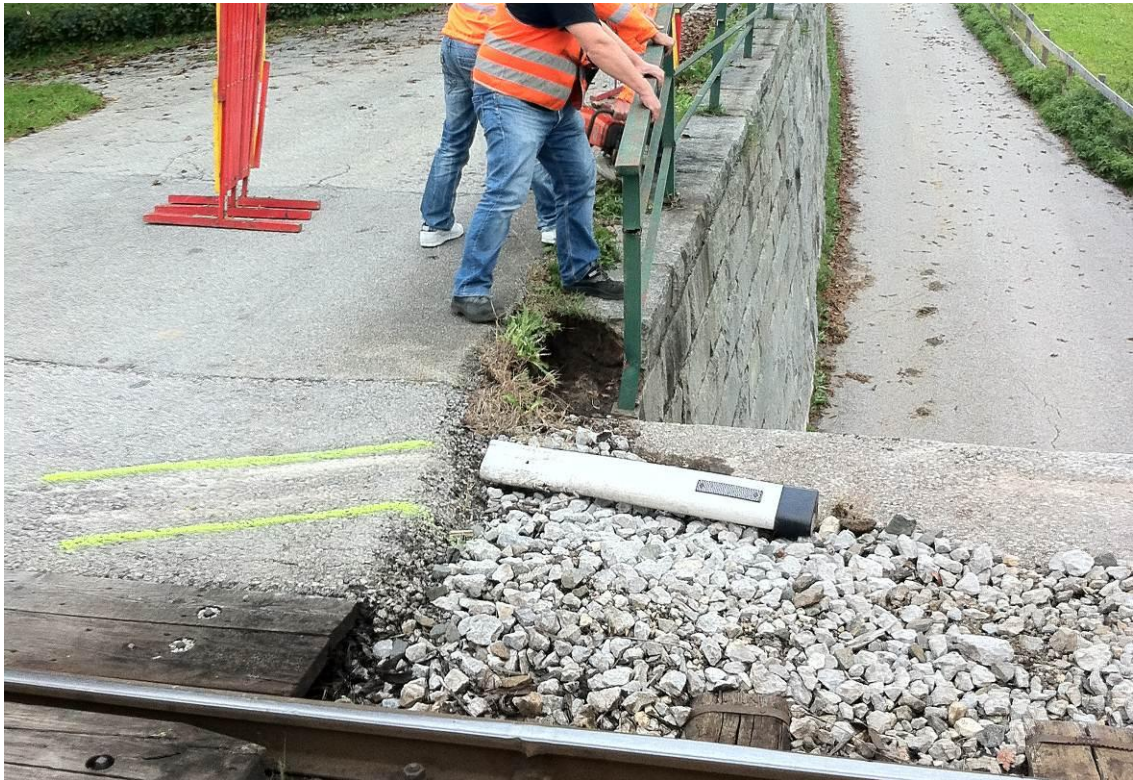
Abbildung 6 Blick auf die Absturzstelle – Quelle IM

Geländer der Unterführung „Zillerweg“ neben der EK total zerstört

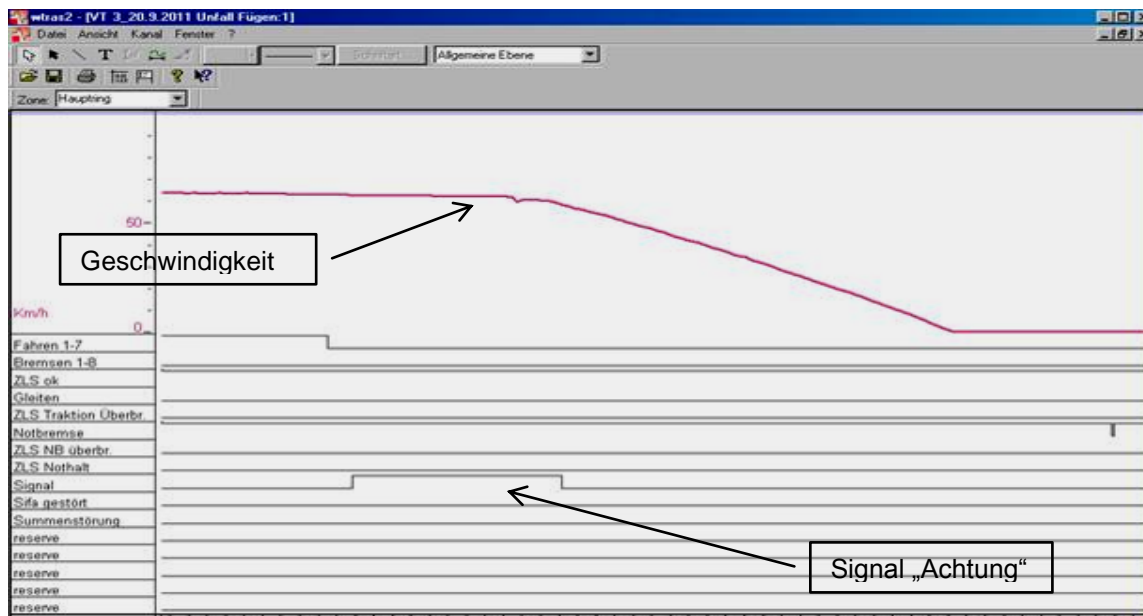
Abbildung 8 Auszug aus der Auswertung der Registriereinrichtung des Tzf – Quelle IM

Die zulässigen Geschwindigkeiten wurden von Z 161 nicht überschritten.
