# Abschlussbericht

Unfall mit dem Motorflugzeug der Type DA20-C1,  
am 29.08.2017, um 14:36 Uhr UTC im Gemeindegebiet von  
Sankt Veit im Pongau, Niederunterschlag, A-5621, Salzburg  
GZ.: 2023-0.080.405

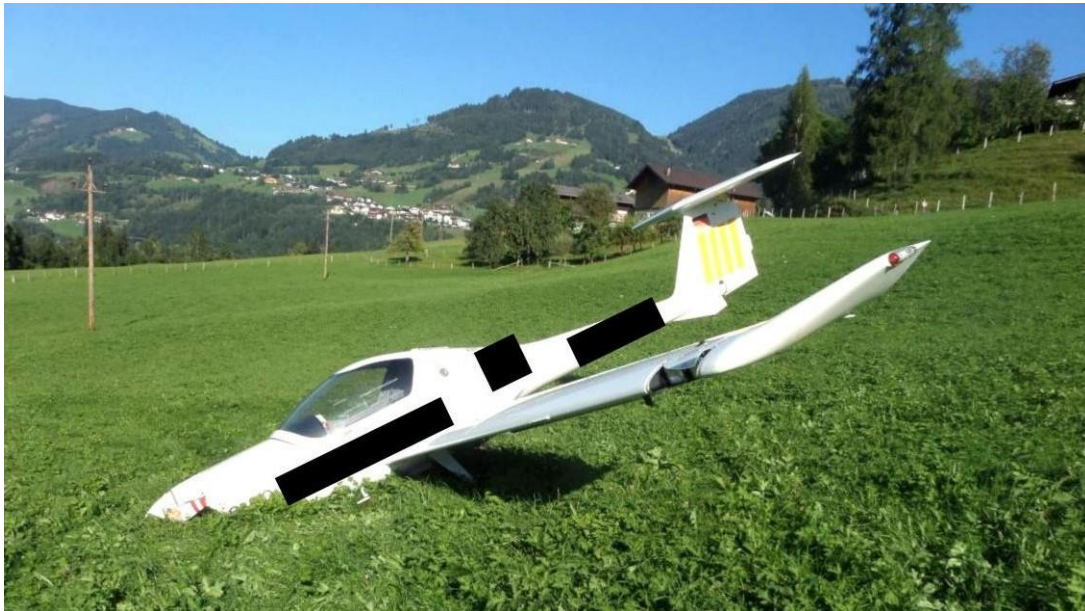
Abbildung 3 Luftfahrzeug in Endlage

Das Luftfahrzeug stand nahe einer oberirdisch verlegten Stromleitung mit dem Bug talwärts Richtung Norden auf einer abschüssigen Wiese. Bis auf das Bugfahrwerk waren alle Teile an der endgültigen Position des Luftfahrzeuges vorhanden. Der Bug des Luftfahrzeuges lag am Wiesenboden auf, das Heck ragte in die Höhe. Der Propeller befand sich in waagrechter Position. Beide Propellerblätter waren etwa in deren Mitte angebrochen aber nicht von deren Propellerwurzel getrennt. Der Rumpf des Luftfahrzeuges war nach rechts geneigt, sodass die rechte Tragfläche am Wiesenboden auflag, die linke Tragfläche ragte nach oben. Die Klappen waren beidseits in Landstellung ausgefahren. Die rechte Klappe war im äußeren Drittel nach unten geknickt, jedoch mit den Aufhängungen verbunden. Die rechte Fahrwerksschwinge war heckwärts verdreht, der kabinenseitige Beschlag war aus dem Faserverbund gerissen. Der Beschlag der linken Fahrwerksschwinge war im kabinenseitigen Faserverbund verankert. Das linke Rad mit Bremsscheibe war an der Aufhängung nach außen verbogen. Der Rumpf wies an der Oberseite hinter dem Cockpit Absplitterungen auf. Das Leitwerk war augenscheinlich intakt.

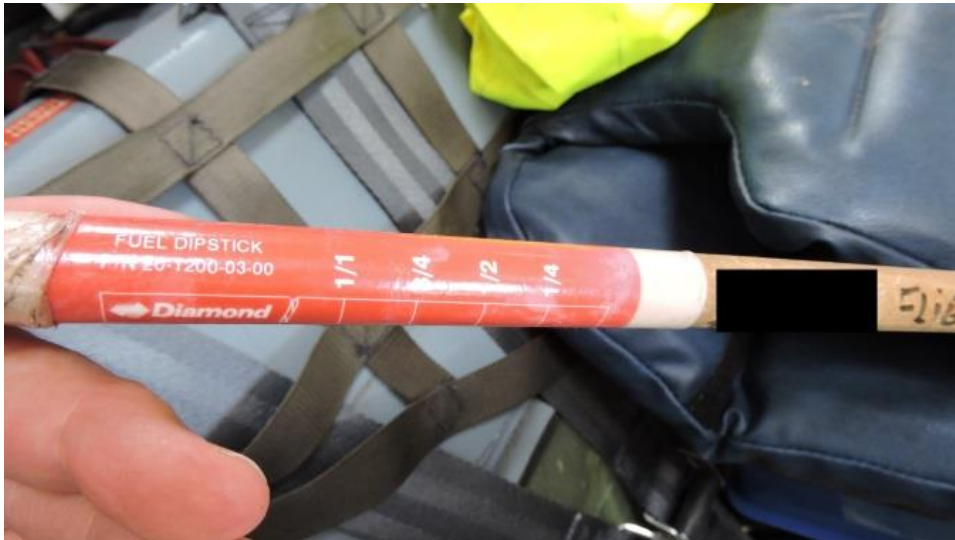
Abbildung 5 Fuel Dipstick P/N 20-1200-03-00

Der im Cockpit aufgefundene „Fuel Dipstick“ mit der P/N 20-1200-03-00 hatte zwar die händische Aufschrift des Luftfahrzeugkennzeichens, passt aber nicht zum Type II

Kraftstofftank des gegenständlichen Luftfahrzeuges (Anm.: er passt zum Modell DA20-A1). Außerdem war dessen Spitze abgebrochen. Der passende Dipstick wäre jener, mit der P/N 22-2550-14-01. Die Dipsticks unterscheiden sich durch unterschiedliche Füllstandsmarkierungen.

- Treibstoffmangel kann ausgeschlossen werden.
- Der Dipstick passte nicht zum Luftfahrzeug.
- Der sowohl falsche als auch abgebrochene Dipstick hatte keinen Einfluss auf den Vorfall.
