# Abschlussbericht

Unfall mit dem Motorsegler der Type Ventus cM,  
am 12.07.2020, um ca. 12:21 Uhr UTC, Unfallort Donau im Bereich nördlich  
des Flugplatzes Linz Ost, A-4020, Linz, Oberösterreich  
GZ.: 2022-0.474.842

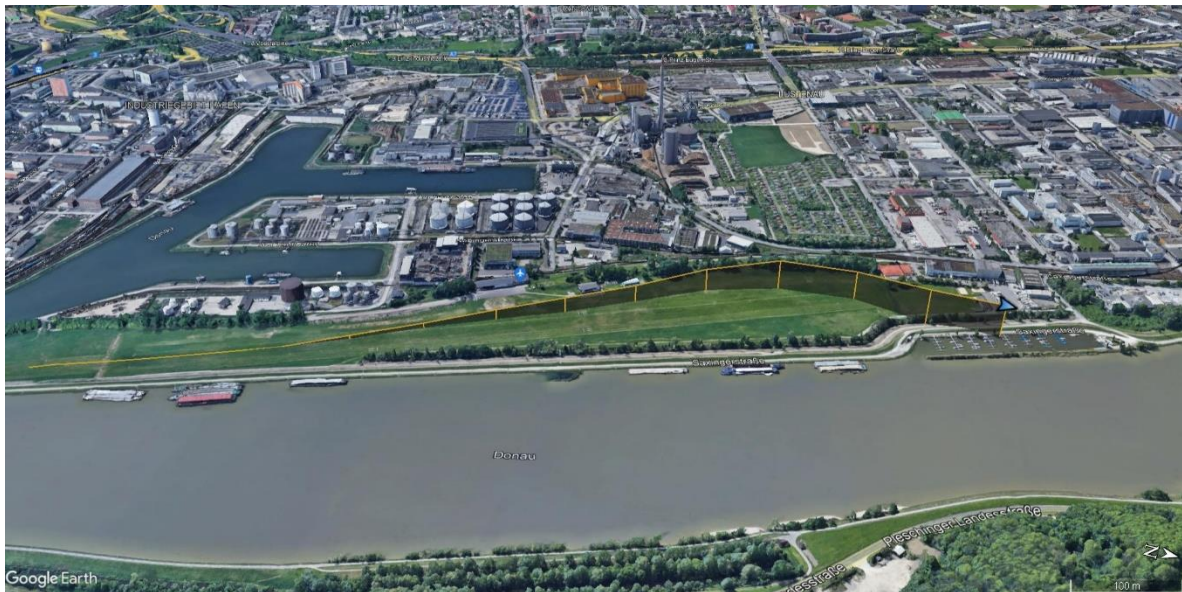
Abbildung 1 Flugverlauf des Segelflugzeuges

Kurz nach dem Abheben überstieg das Segelflugzeug die Schleppmaschine laut einem Augenzeugen in einem „sehr steilen Winkel“ und befand sich in weiterer Folge in deutlich überhöhter Position hinter dem Schleppflugzeug.

Dadurch kam es beim Segelflugzeug zu einem raschen Geschwindigkeitsverlust und in weiterer Folge zu einem Strömungsabriss über die rechte Tragfläche und das Luftfahrzeug stürzte daraufhin in die Donau.

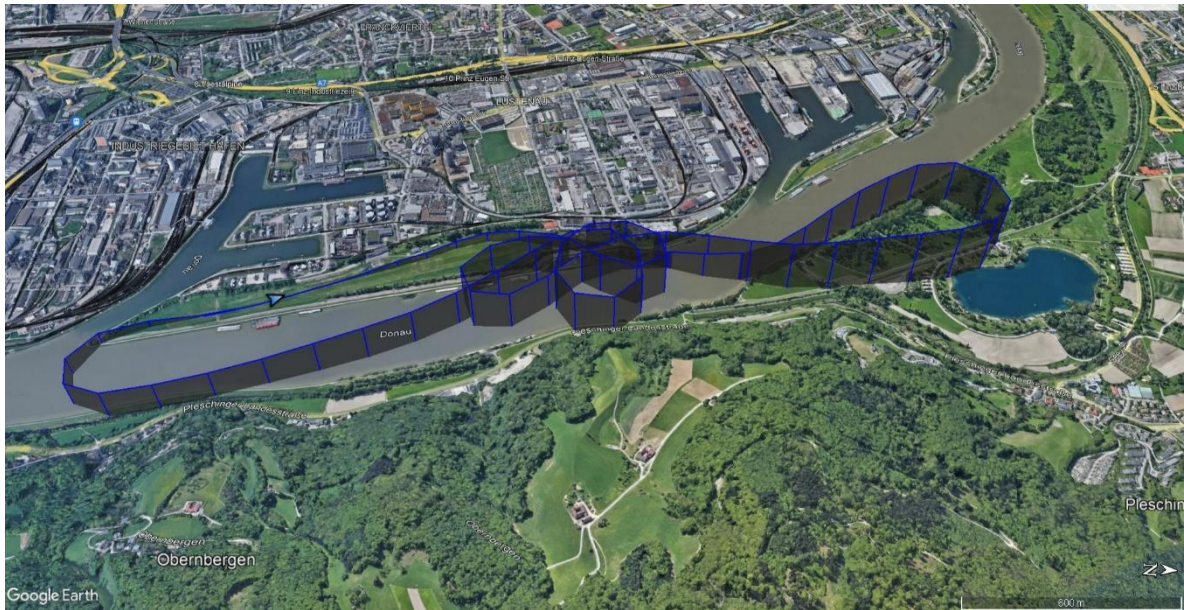
Abbildung 2 Flugverlauf der Schleppmaschine

Als sich die Schleppmaschine auf einer Höhe von ca. 50 Meter über Grund befand, leitete der Pilot des Schleppflugzeuges eine Rechtskurve ein, um nicht mit einer vorhandenen Hochspannungsleitung zu kollidieren (normales Abflugverfahren am Flugplatz Linz Ost). Das Segelflugzeug befand sich zu diesem Zeitpunkt wieder in deutlich überhöhter Position hinter der Schleppmaschine in bereits annähernd überzogenem Flugzustand. Um die Pendelbewegung zu korrigieren, betätigte der Pilot des Segelflugzeuges die Bremsklappen. Aufgrund dieses Manövers riss jedoch die Sollbruchstelle des Schleppseiles.

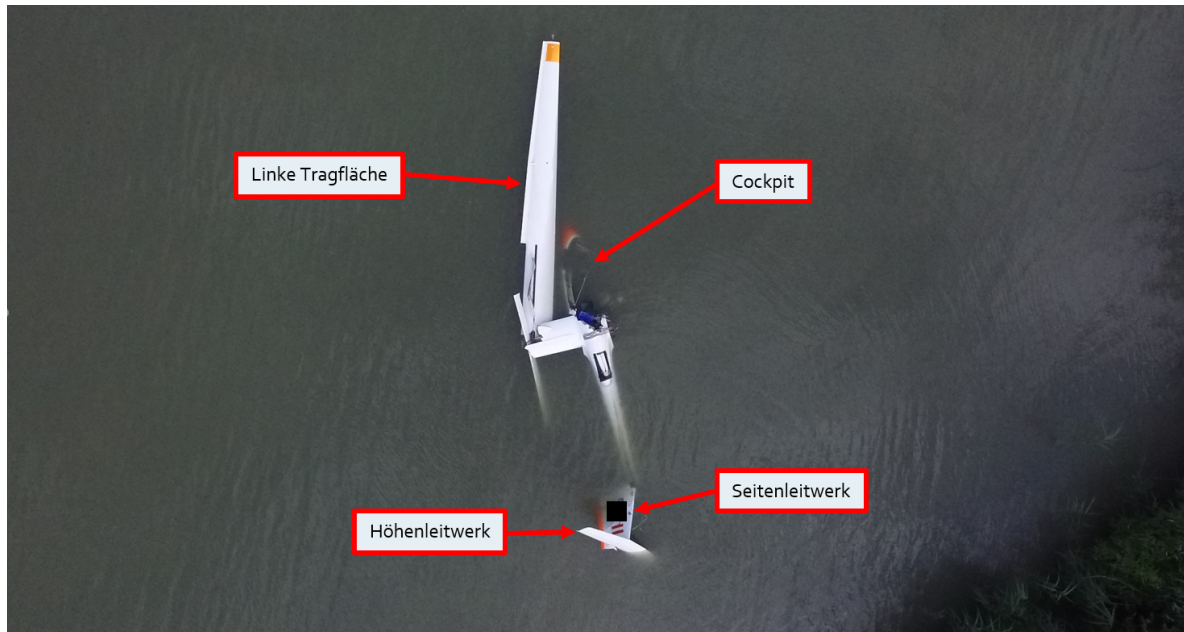
Abbildung 10 Endlage des Segelfliegers

Das Luftfahrzeug wurde zerstört.

In der folgenden Abbildung ist die Endlage des Motorseglers ersichtlich.

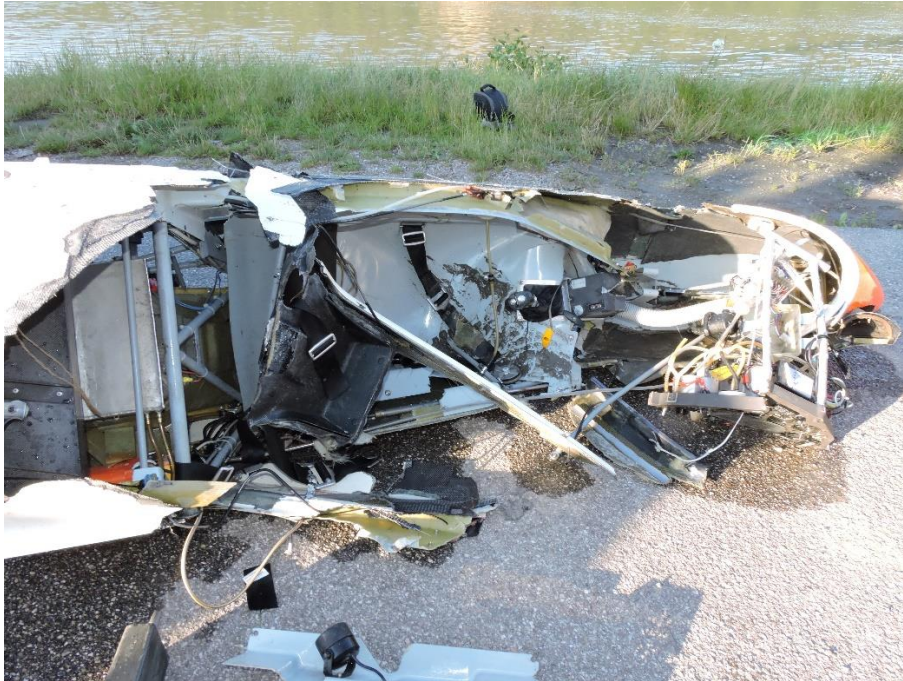
Abbildung 11 Zustand des Cockpits

Das Cockpit wurde durch den Aufprall zur Gänze zerstört.
