Abschlussbericht

Unfall mit dem Paragleiter der Type Independence Speed,
am 05.08.2009, um ca. 12:20 Uhr UTC in Finsterbachgraben/Gerlitzten
A-9521, Gemeinde Treffen, Kärnten
GZ.: 2024-0.279.648

Untersuchungsbericht

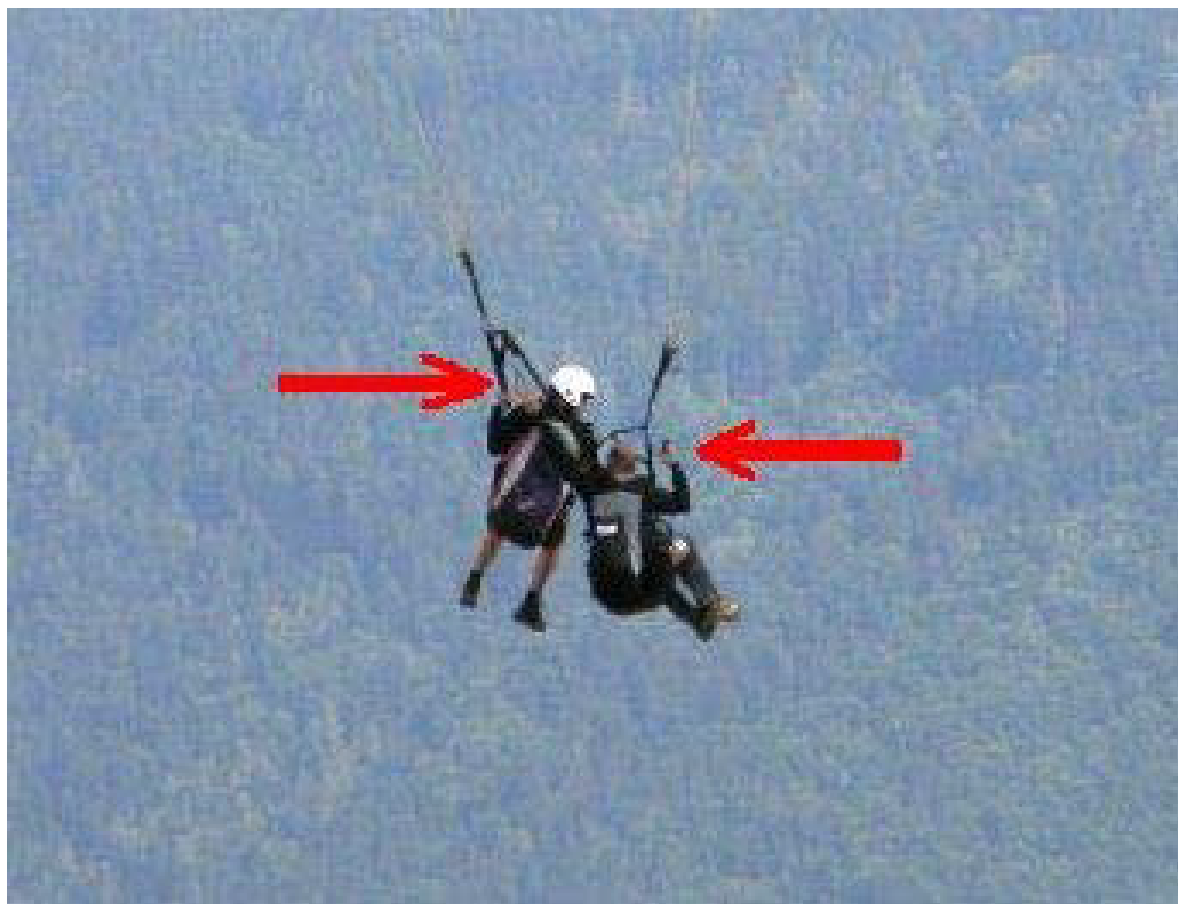
Abbildung 2 Detailaufnahme des Fluges

Abbildung 2 beschreibt anhand der beiden Pfeile die Schwierigkeiten der Ausübung von Steuerbewegungen des Piloten an den Steuerleinen. Die Position des Piloten zum Passagier war anstatt der hinteren eine seitliche.

Trotz dieser schwierigen Umstände gelang es dem Piloten in der anfänglichen Flugphase, die Fluglage zu stabilisieren. Durch den erhöhten Auftrieb auf der linken Seite des Paragleiters, erfolgte in ungefähr 100 m Höhe eine Drehung im Uhrzeigersinn, die nicht mehr korrigierbar war. Die Geschwindigkeit der Drehung erhöhte sich und das Fluggerät geriet in einen Spiralsturz. Der Pilot und der Passagier stürzten in steilem, unwegsamem Gelände ab und erlitten dabei tödliche Verletzungen.

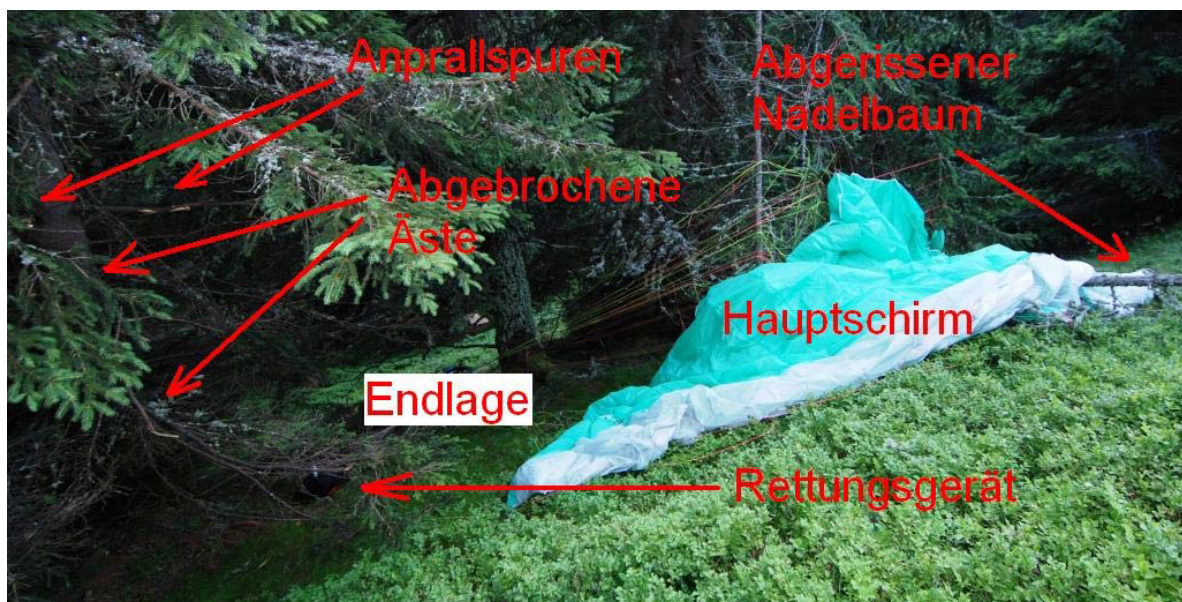
Abbildung 3 Übersicht Unfallstelle

Die Unfallstelle befand sich in einem steil abfallenden, unwegsamen Gelände südlich des Abflugortes. Die Umgebung durch eine Nadelbaumbewaldung gekennzeichnet. Die Aufschlagspuren verliefen in südlicher Richtung.

Vor der Endlage fanden sich im Wiesenboden drei Bodenspuren in Form von Vertiefungen in der Erde. Sie verliefen in Aufprallrichtung mit einer Hangneigung von ungefähr 30°. Die Entfernung zur Endlage betrug ungefähr 25 m. Diese Bodenspuren ließen einen steilen Einschlagwinkel erkennen.

Ein mit ca. 10 cm Stammdurchmesser starker Nadelbaum wurde durch das Verhängen des Schirmes aus dem Wiesenboden gerissen, mehrere Äste eines weiteren Nadelbaumes waren in einer ungefähren Höhe von 1 – 4 m abgebrochen. Weitere Äste sowie der Baumstamm selbst wiesen Anprallspuren auf. Etwa 5 m talabwärts südwestlich davon befand sich die Endlage der beiden verunglückten Personen.

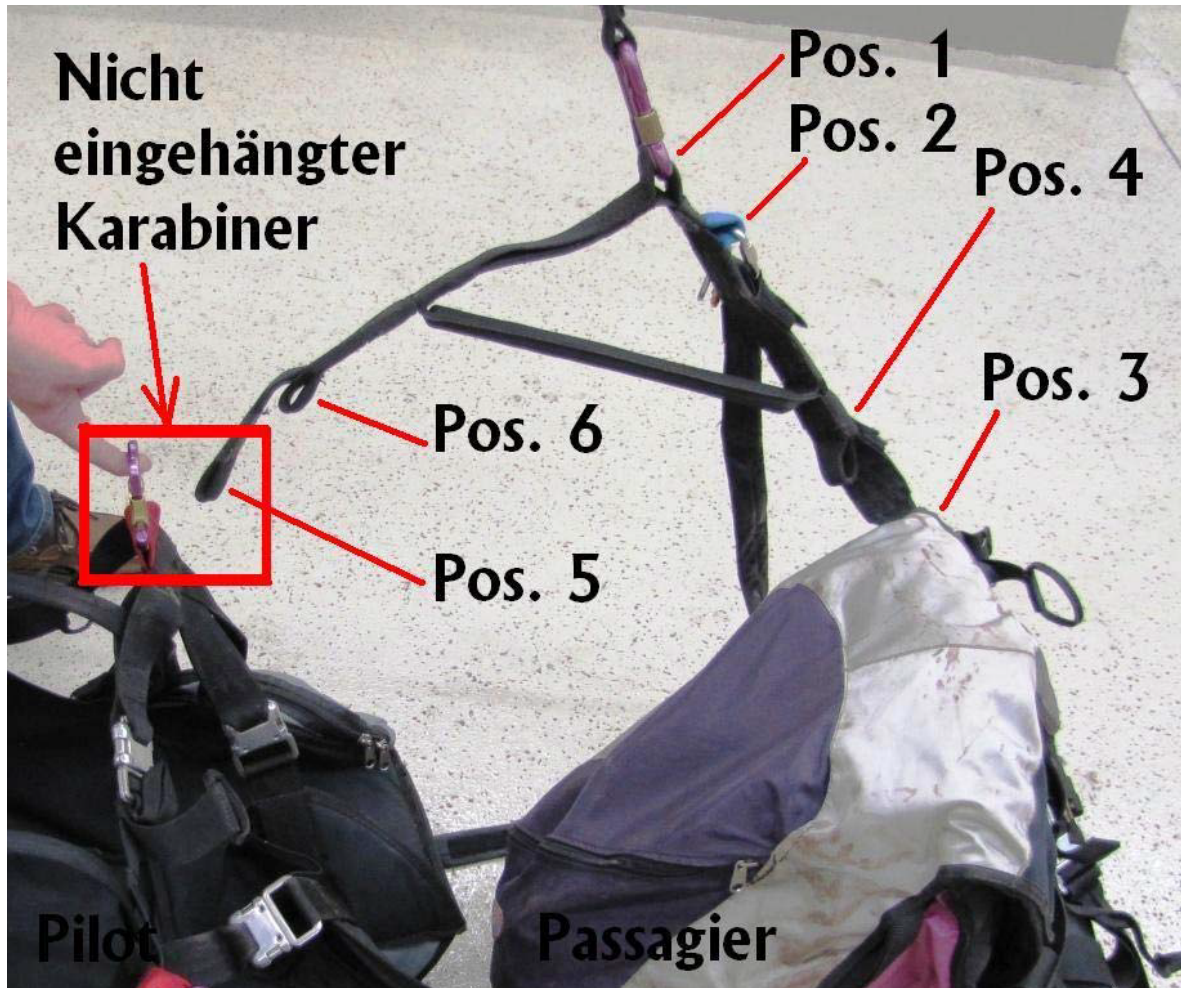
Abbildung 4 Einhängpunkte des verwendeten linken T-Bar (180° verdreht)

An der Unfallstelle wurde das Gurtzeug nicht korrekt eingehängt vorgefunden. Der Passagier und der Pilot waren am rechten T-Bar richtig eingehängt. Der Pilot hing an Pos. 3 und der Passagier an Pos. 5.

Der linke T-Bar wurde um 180° gedreht vorgefunden, was einer Vertauschung der vom Hersteller vorgegeben Einhängepositionen entsprach. Der T-Bar besteht aus einem langen

(Pos. 5 und Pos. 6) und einem kürzeren (Pos. 3 und Pos. 4) Gurtende. Dadurch wird eine höhere Sitzposition des Piloten im Gegensatz zum Passagier im Fluge gewährleistet.

Der Passagier hing auf der linken Seite an der Pos. 3 und auf der rechten Seite an der Pos. 5, woraus eine Querlage des Passagiers resultierte (siehe Flugverlauf).

Der Pilot war auf der linken Seite nicht an der freien Position 5 eingehängt. Alle Karabiner waren unbeschädigt und funktionstüchtig.

- Die Flugvorbereitung des Piloten war mangelhaft. Der linke T-Bar wurde um 180° verdreht verwendet, woraus eine Schräglage des Piloten nach rechts zum Passagier resultierte. Bei den vorgeschriebenen 5 Punkten Startcheck vor Inbetriebnahme, wurde am linken T-Bar das korrekte Einhängen des Karabiners nicht durchgeführt bzw. vergessen.
