# Untersuchungsbericht

Verschubkollision im Bf Salzburg Hbf am 20. April 2018

GZ.: BMVIT-795.394-IV/SUB/SCH/2018

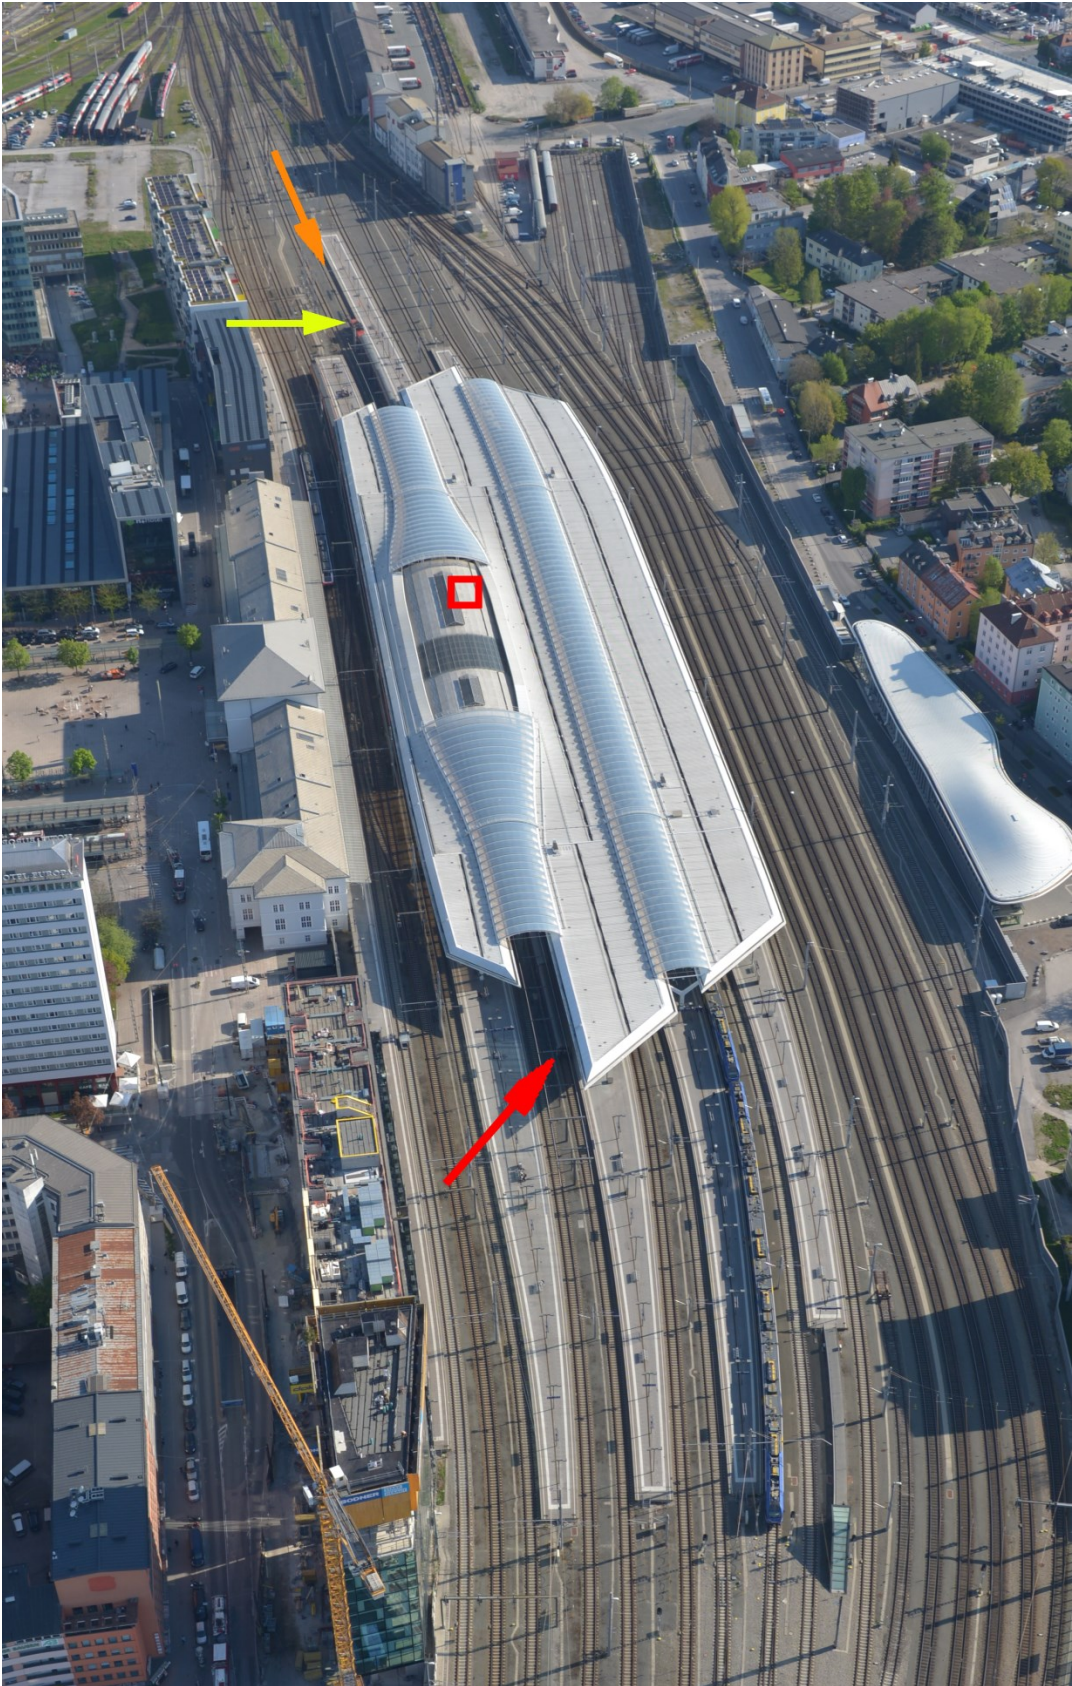
Abbildung 2: Luftaufnahme der Unfallstelle

Abbildung 2 zeigt eine Luftaufnahme der Unfallstelle im Bf Salzburg Hbf, die durch das Landeskriminalamt Salzburg aufgenommen wurde. Der rote Pfeil zeigt auf den Wagen 73 81 2191 106-4 der abgestellten Wagengruppe nach dem Stillstand infolge der Kollision (ca. km 88,558). Die Kollisionsstelle (km 88,385) wurde rot umrahmt dargestellt und ist hier von der Bahnsteigüberdachung verdeckt. Die Verschubreserve der geschobenen Wagengruppe (ca. km 88,198) wurde mit einem gelben Pfeil gekennzeichnet. Der orange Pfeil symbolisiert die Fahrtrichtung der geschobenen Verschubfahrt.

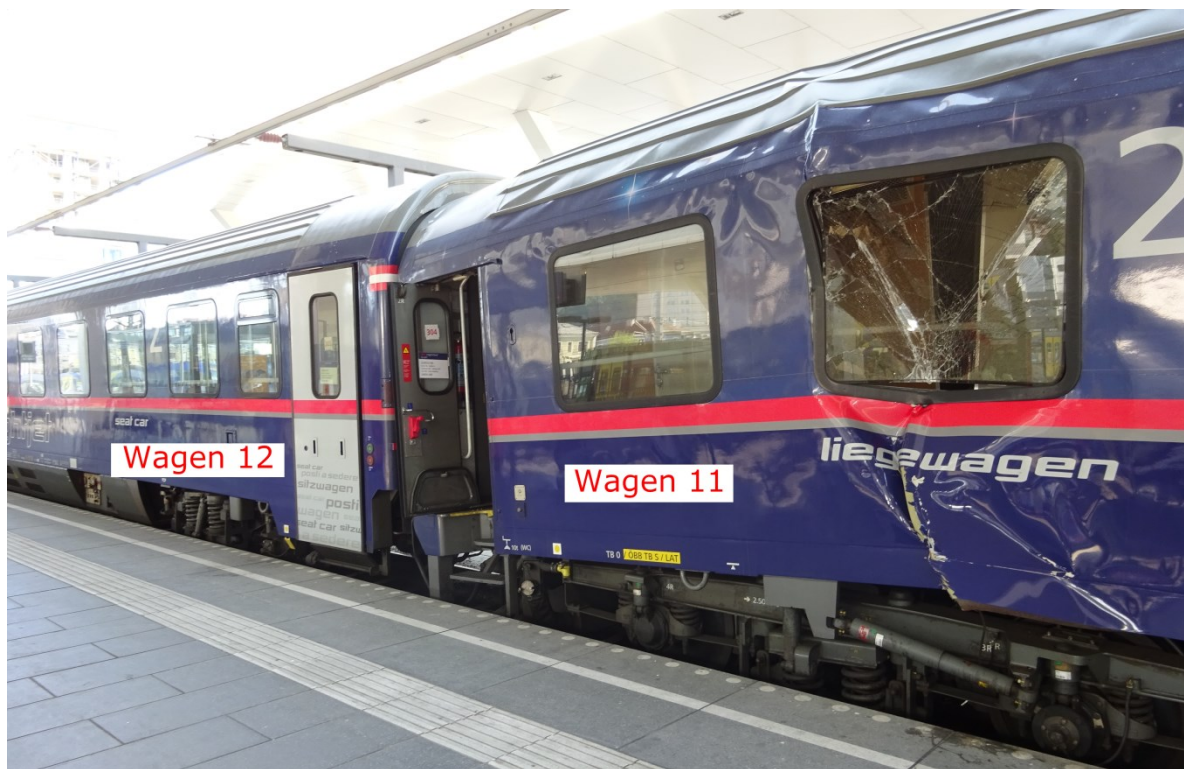
Abbildung 3: stark deformierter Wagen 11

Abbildung 3 zeigt den durch die Kollision stark deformierten Wagen 11 der stehenden Wagengruppe.

Es kam zu erheblichen Schäden an den Fahrzeugen. Der Wagen 11 mit der Wagennummer 61 81 59-90 032-2 wurde stark deformiert. Weiters verformten sich die Wagenkästen einiger Wagen in Folge der Kollision. Die Schadenshöhe der Reisezugwagen wurde mit ca. € 3.000.000,- und des Tfz mit ca. € 50.000,- beziffert.

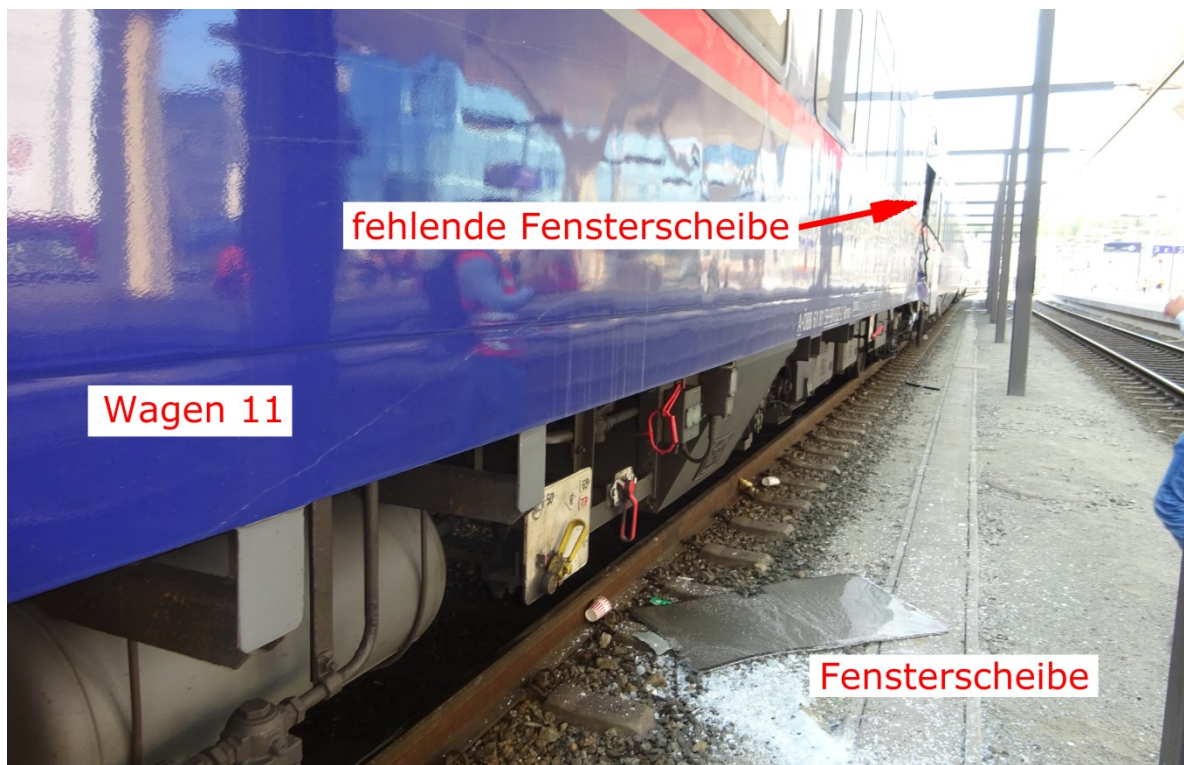
Abbildung 4: Fensterscheibe von Wagen 11

Abbildung 4 zeigt die andere Seite von Wagen 11 und eine am Boden liegende Fensterscheibe, welche durch die Kollision und der folgenden, starken Deformation an Wagen 11 aus dem Fensterrahmen gedrückt wurde. Im Anschluss wurde die abgestellte Wagengruppe durch die Kollision um ca. 13 m weitergeschoben.

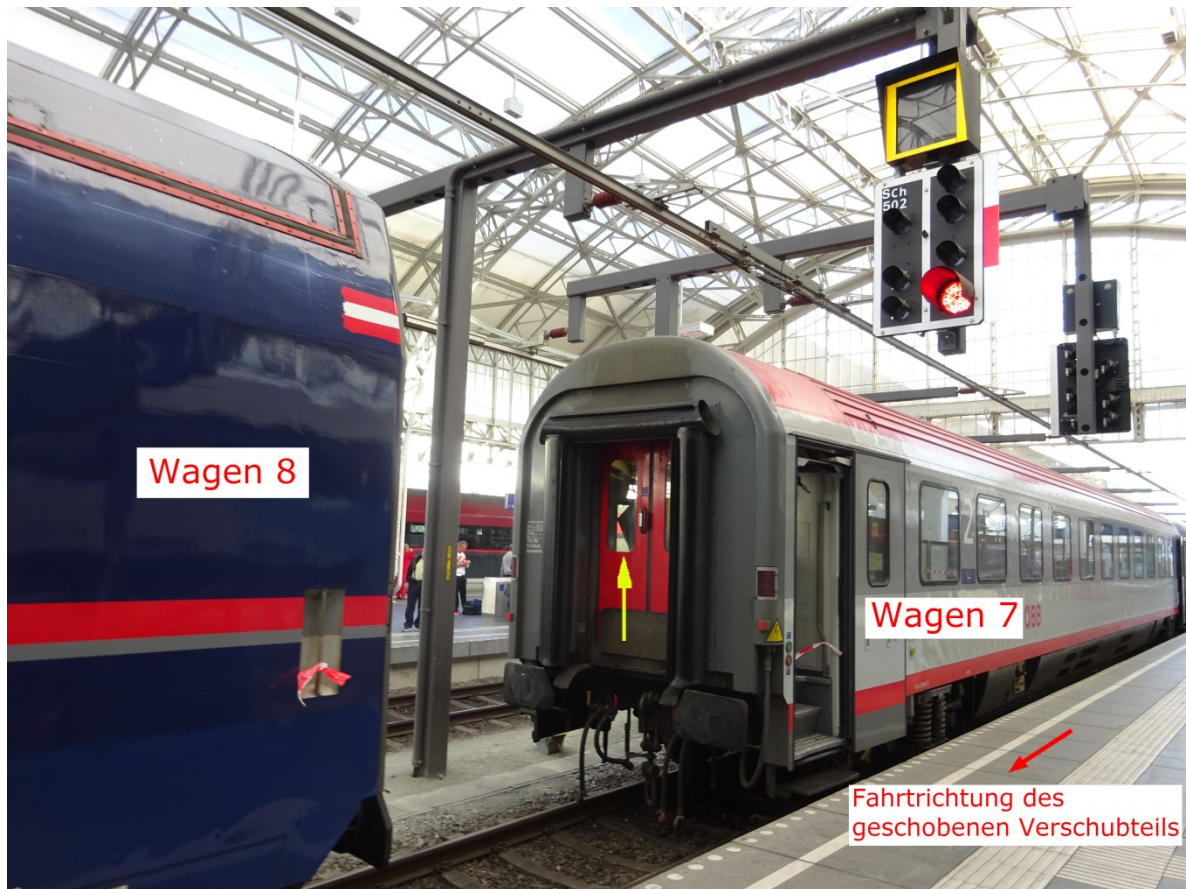
Abbildung 5: Kollidierte Wagen

Abbildung 5 zeigt den Stillstand des ersten Wagens der abgestellten Wagengruppe und des letzten Wagens der geschobenen Verschubfahrt auf Höhe des Schutzsignales „SCH 502“ im km 88,398 nach der Kollision. Der geschobene Verschubteil wurde nach dem Aufprall ca. 2-3 m zurückbewegt. Die Kollision fand ca. 13 m weiter hinten im km 88,385 statt. Der gelbe Pfeil zeigt die Position des/der VerschubmitarbeiterIn an der Spitze, von der aus die Verschubbewegung beobachtet wurde. Dabei blickte er/sie durch die Scheiben der Türe in Richtung Wagen 8 und war per Funk mit dem/der Tzfz in Verbindung.

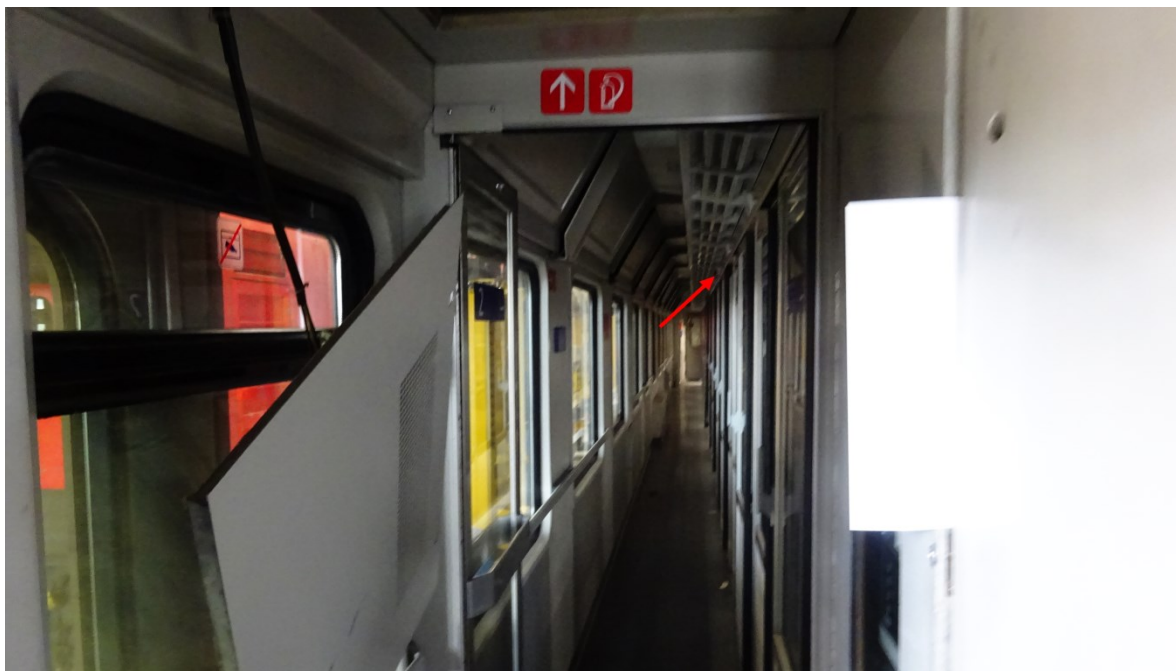
Abbildung 6: Position der Notbremse im Wagen 7

Abbildung 6 (Blick gegen die Verschubrichtung) wurde annähernd von jener Position aufgenommen, an der sich der/die VerschubmitarbeiterIn an der Spitze zum Zeitpunkt der Kollision befand. Der rote Pfeil zeigt die nächstliegende Notbremse. Zwischen dem/der VerschubmitarbeiterIn und der Notbremse befand sich eine, während der Verschubbewegung geschlossene (in der Abbildung offene) Türe.

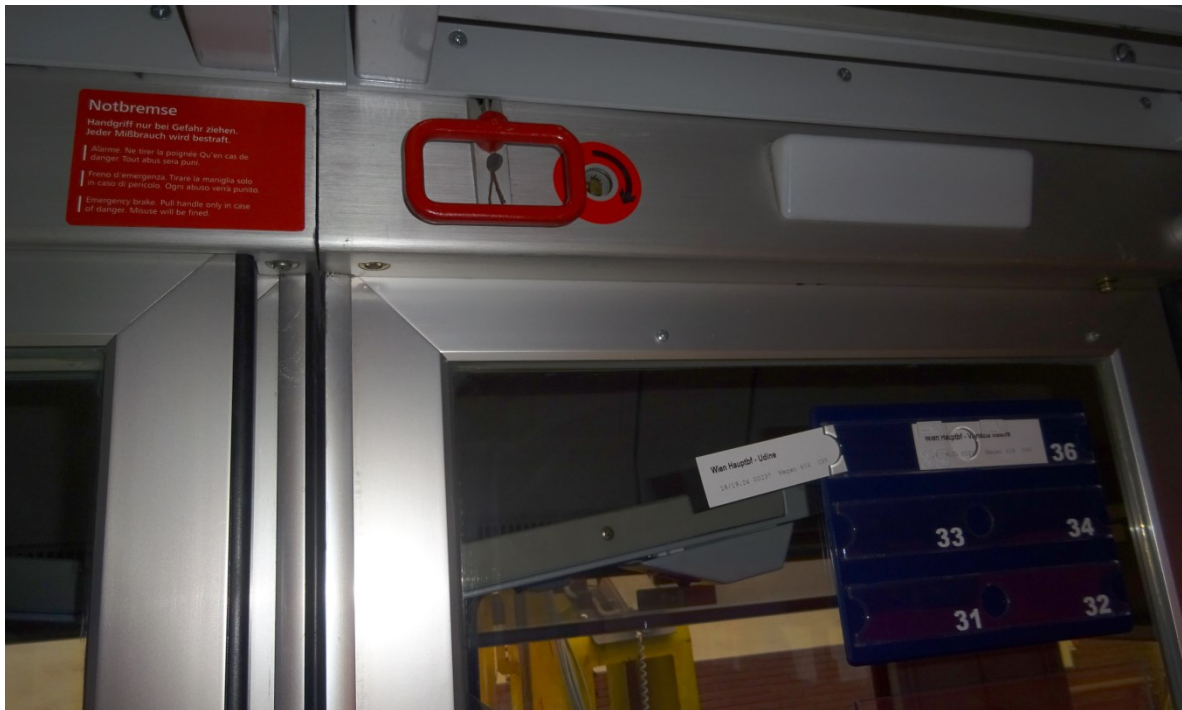
Abbildung 7: Detailbild der Notbremse

Abbildung 7 zeigt die in Abbildung 6 mit einem roten Pfeil gekennzeichnete Notbremse näher dargestellt. Sie befand sich über dem Eingang des dritten Abteils. Um zu dieser Notbremse zu gelangen, hätte der/die VershubsmitarbeiterIn an der Spitze die Türe zum Gang öffnen und einen Weg von ca. 8-9 Meter zurücklegen müssen. Eine weitere Notbremse befand sich über dem Eingang des neunten Abteils.

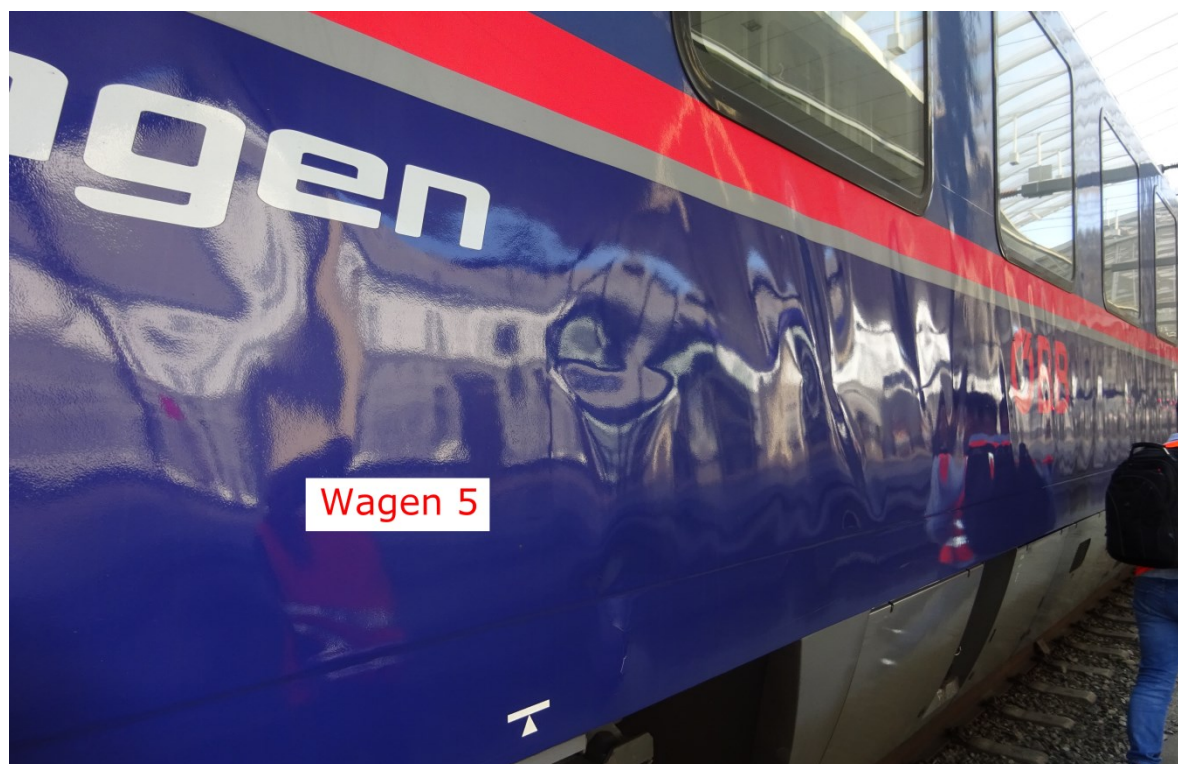
Abbildung 8: Beschädigungen am Wagen 5

Durch die Kollision wurden einige Wagen zum Teil stark beschädigt, wie in Abbildung 8 am Wagen 5 zu sehen ist.

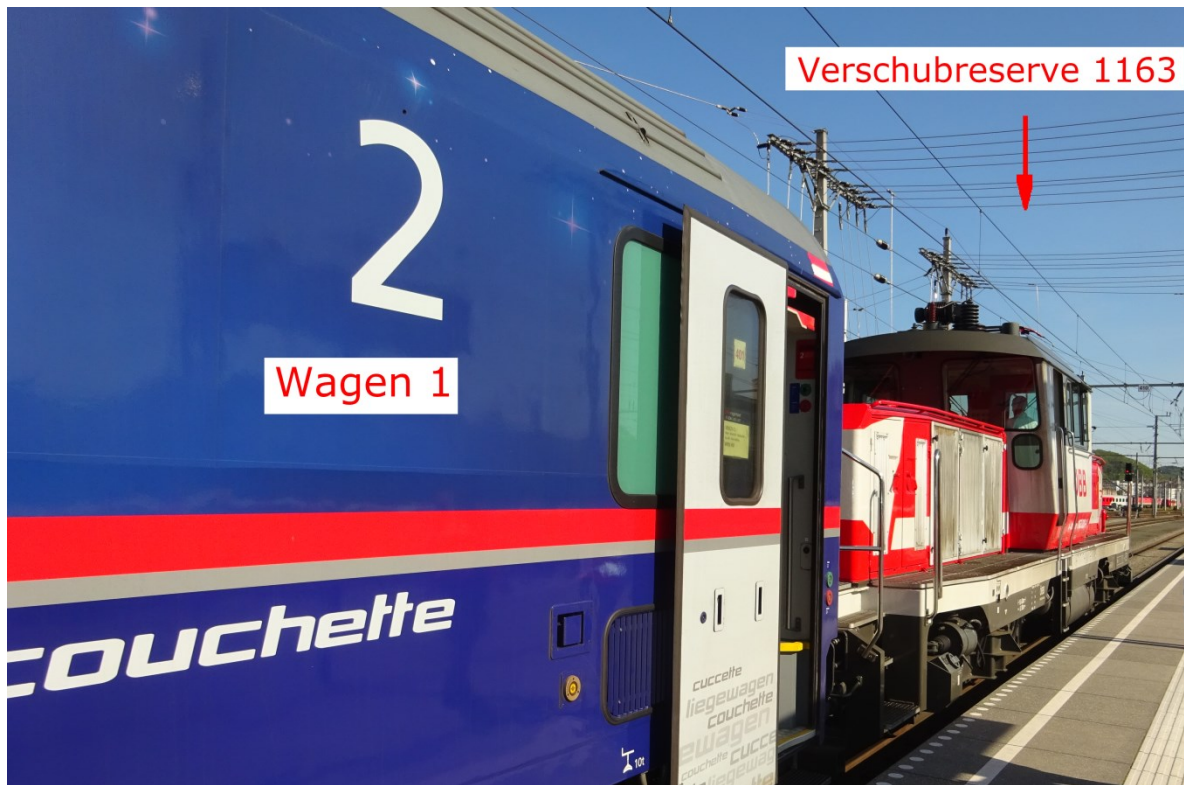
Abbildung 9: Vershubreserve 1163 mit geschobenem Vershubteil

Abbildung 9 zeigt die Vershubreserve 1163 mit dem Wagen 1 des geschobenen Vershubteils.

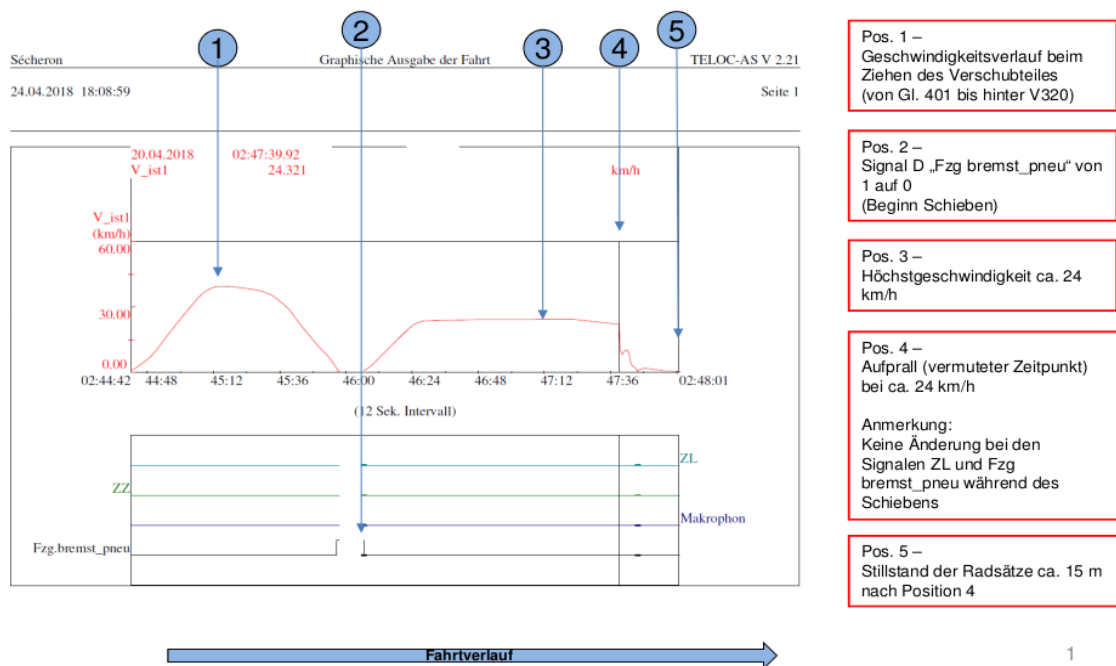
Abbildung 10 zeigt, dass die geschobene Wagengruppe bis zur Kollision mit annähernd unveränderter Geschwindigkeit von ca. 24 km/h unterwegs war.

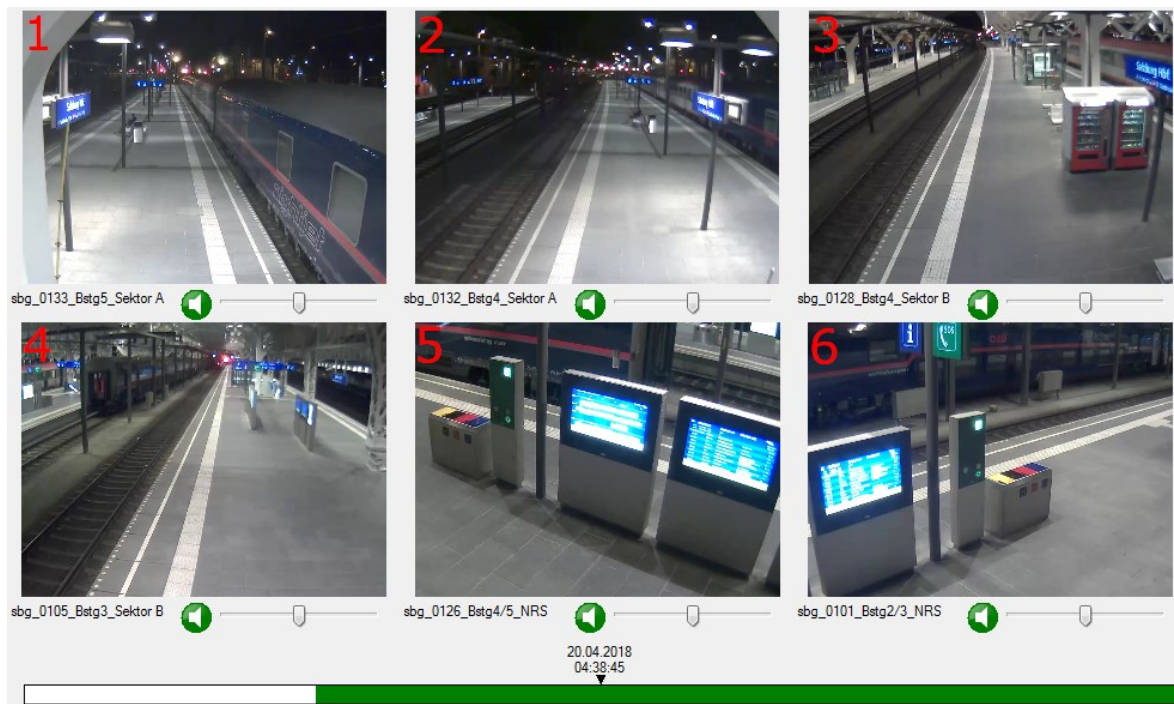
Abbildung 12: Situation um 04:38:45 Uhr

1. Der zu verschiebende Vershubteil (Kurswagen aus Venedig) steht auf dem Bahnhofsgleis 401/501 und wird in wenigen Sekunden die Vershubfahrt Richtung Wendevershubsignal „V 320“ beginnen.
2. Hier ist der nicht besetzte Abschnitt von Bahnhofsgleis 402 zu erkennen. Rechts stehen die Kurswagen aus Venedig.
3. Blick auf das Bahnhofsgleis 402/502.
4. Links in Bild 4 ist die stehende Wagengruppe (Kurswagen aus Zürich) zu erkennen.
5. Diese Kamera ist so positioniert, dass die spätere Kollisionstelle zu sehen ist. An diesem Wagen 8 der stehenden Wagengruppe hätten die zu verschiebenden Wagen angekuppelt werden sollen.
6. Aus dieser Perspektive ist ebenfalls der Wagen 8 zu sehen.

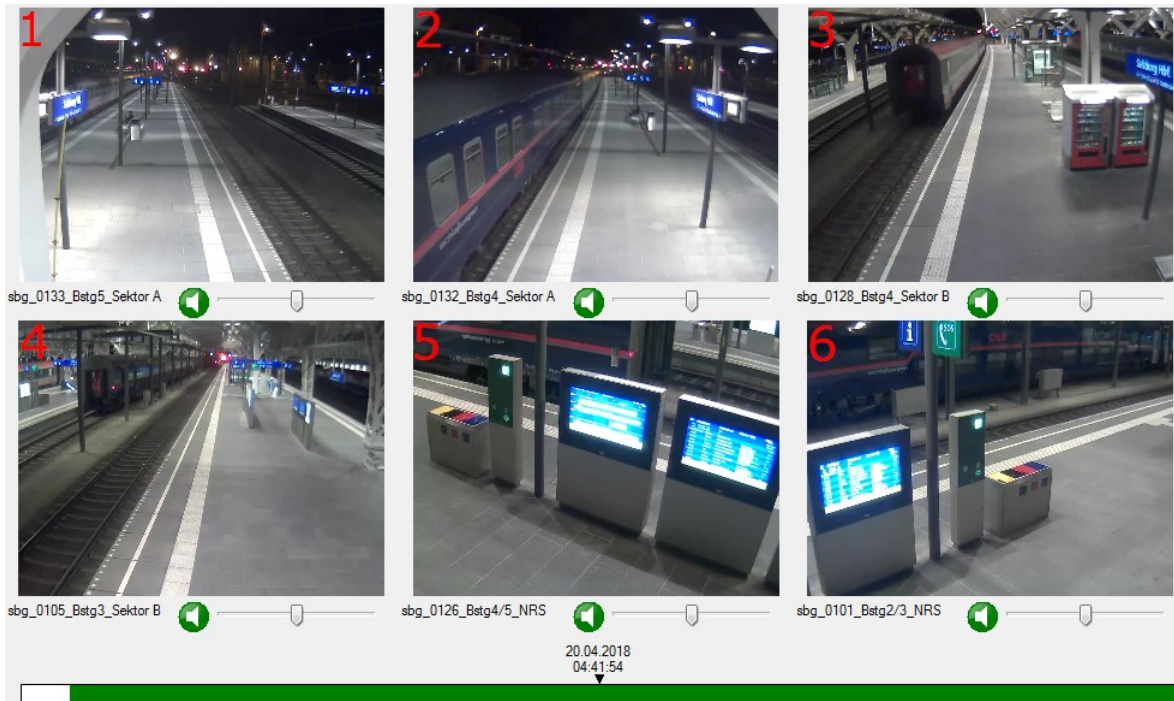
Abbildung 13: Situation um 04:41:54 Uhr

1. Der geschobene Vershubteil (Kurswagen aus Venedig) hat das Bahnhofsgleis 401/501 verlassen und ist links bei der Einfahrt auf Bahnhofsgleis 402/502 zu sehen.
2. Links ist der Vershubteil bereits in Richtung der stehenden Wagengruppe auf Bahnhofsgleis 402/502 unterwegs.
3. Der Vershubteil nähert sich weiter an die stehende Wagengruppe an (sechs Sekunden bis zur Kollision).
4. Situation unverändert im Vergleich zu Abbildung 12
5. Situation unverändert im Vergleich zu Abbildung 12
6. Situation unverändert im Vergleich zu Abbildung 12

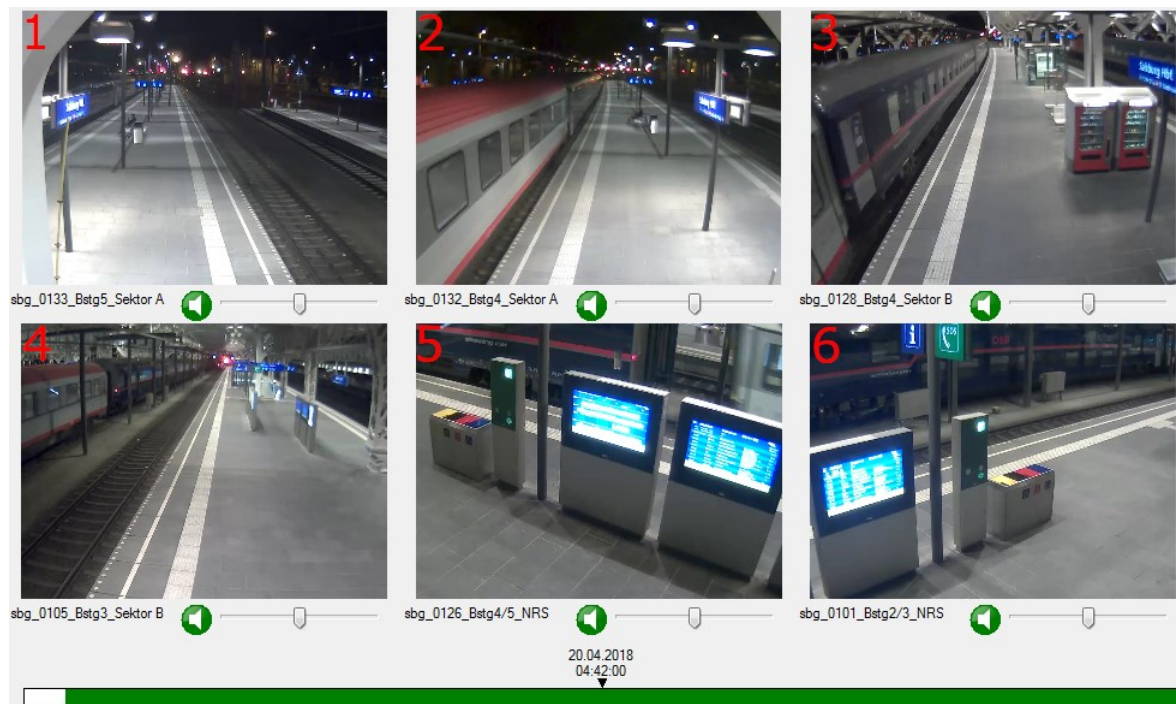
Abbildung 14: Situation um 04:42:00 Uhr

1. Situation unverändert im Vergleich zu Abbildung 13.
  2. Situation unverändert im Vergleich zu Abbildung 13.
  3. Situation unverändert im Vergleich zu Abbildung 13.
  4. Der 7. Wagen (rot-weiß) der zu verschiebenden Wagengruppe befindet sich unmittelbar vor dem 8. Wagen (blau) der stehenden Wagengruppe.
  5. Die beiden Wagen sind nur noch ca. 1 Meter voneinander entfernt. Noch in derselben Sekunde kommt es zur Kollision. Rechts ist der herannahende Verschiebteil zu sehen.
- Situation unverändert im Vergleich zu

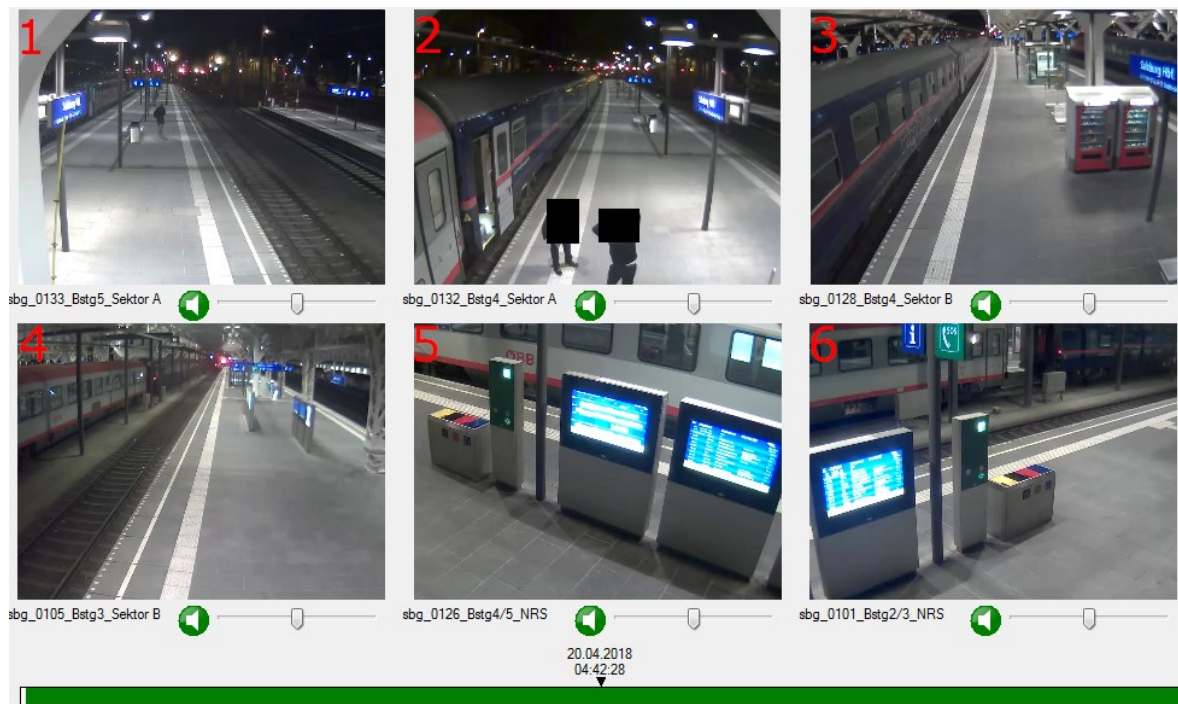
Abbildung 15: Situation um 04:42:28 Uhr

1. Endposition des geschobenen Vershubteils.
2. Endposition des geschobenen Vershubteils.
3. Endposition des geschobenen Vershubteils.
4. Endposition des geschobenen Vershubteils. Es ist zu erkennen, dass die stehende Wagengruppe durch die Kollision weitergeschoben wurde.
5. Im Vergleich mit Abbildung 14 ist statt Wagen 8 der stehenden Wagengruppe nur noch Wagen 7 des geschobenen Vershubteils zu erkennen.
6. Hier ist die Endposition beider Wagengruppen mit einem Abstand von ca. 2-3 m zu sehen. Dieser Abstand entstand, da sich der geschobene Vershubteil im Anschluss der Kollision zurückbewegt hat.
