# Untersuchungsbericht

Unfall mit dem Motorsegler der Type SF25 C,  
am 30.08.2017, um ca. 06:36 Uhr UTC im Bereich des Flugplatzes LOAU,  
Gemeinde Stockerau, A-2000, Stockerau, Niederösterreich  
GZ.: 85.258/0002-IV/SUB/ZLF/2018

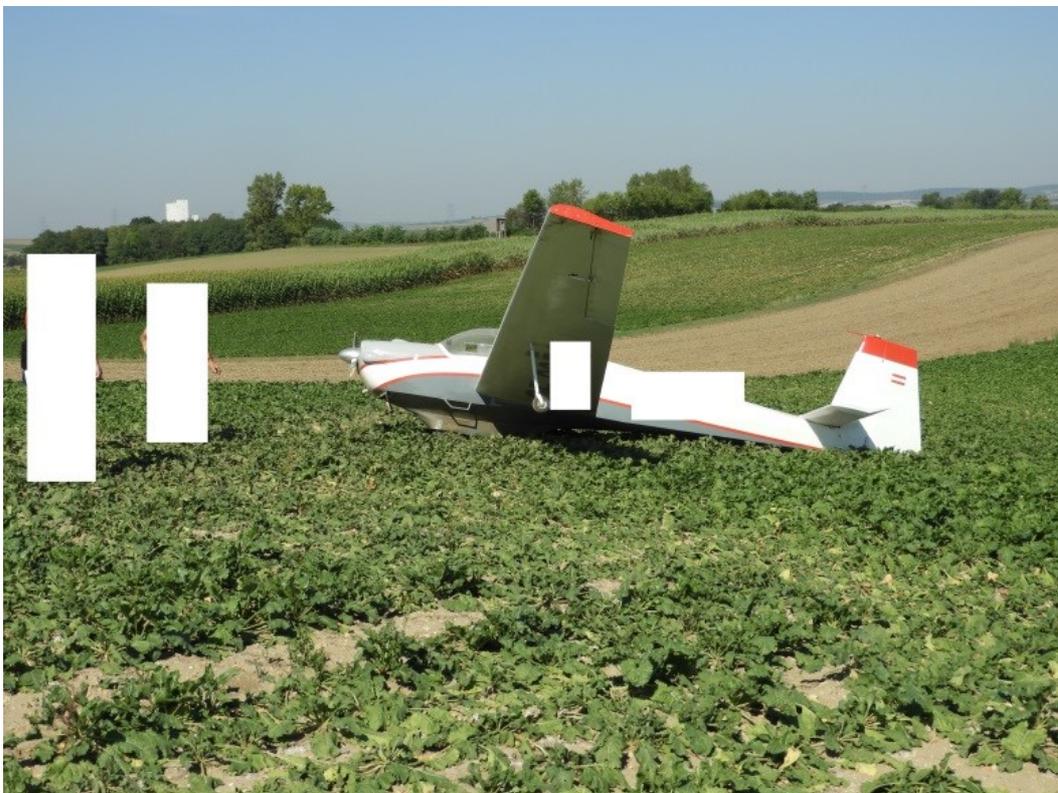
Aufgrund der noch vorhandenen restlichen Fahrt bzw. des Restschwungs kippte der Motorsegler jedoch auf die rechte Tragflügelspitze und rutschte in dieser Lage quer noch ein wenig, in der vorherigen „Fahrtrichtung“ von ca.  $285^\circ$  weiter, bis das Luftfahrzeug nun endgültig zum Stillstand kam bzw. seine endgültige Lage einnahm.

Abbildung 1: Endlage des Luftfahrzeuges in Blickrichtung Norden

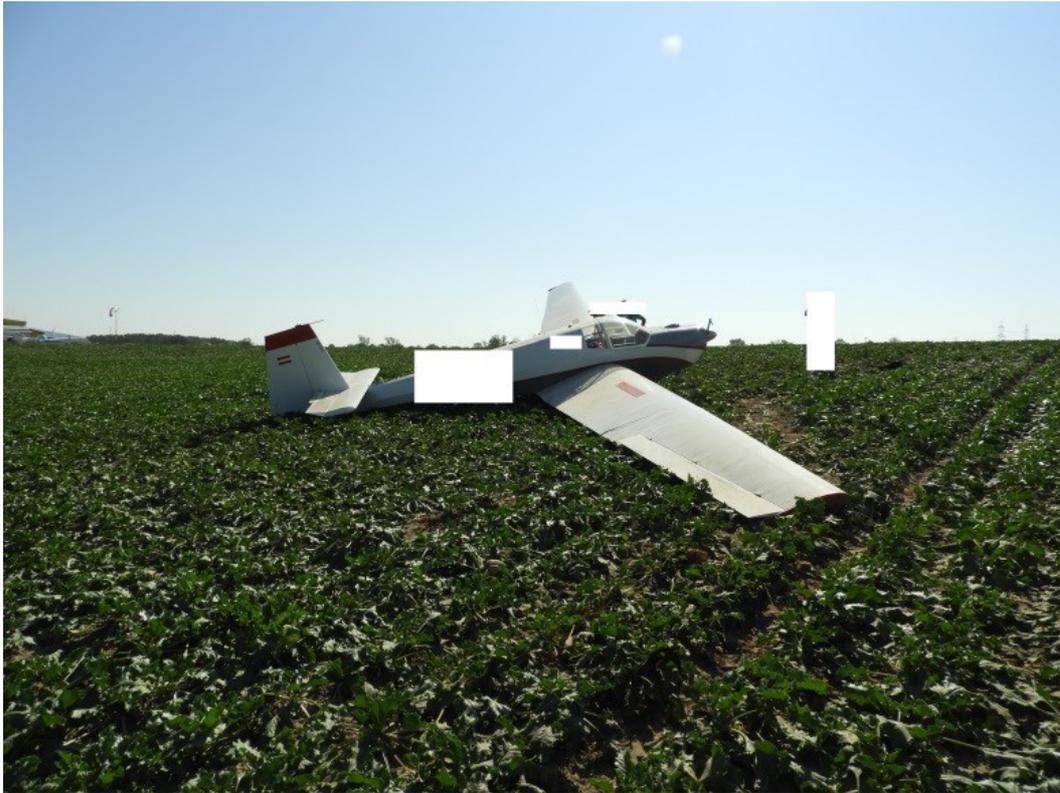
Abbildung 2: Endlage des Luftfahrzeuges in Blickrichtung Süden

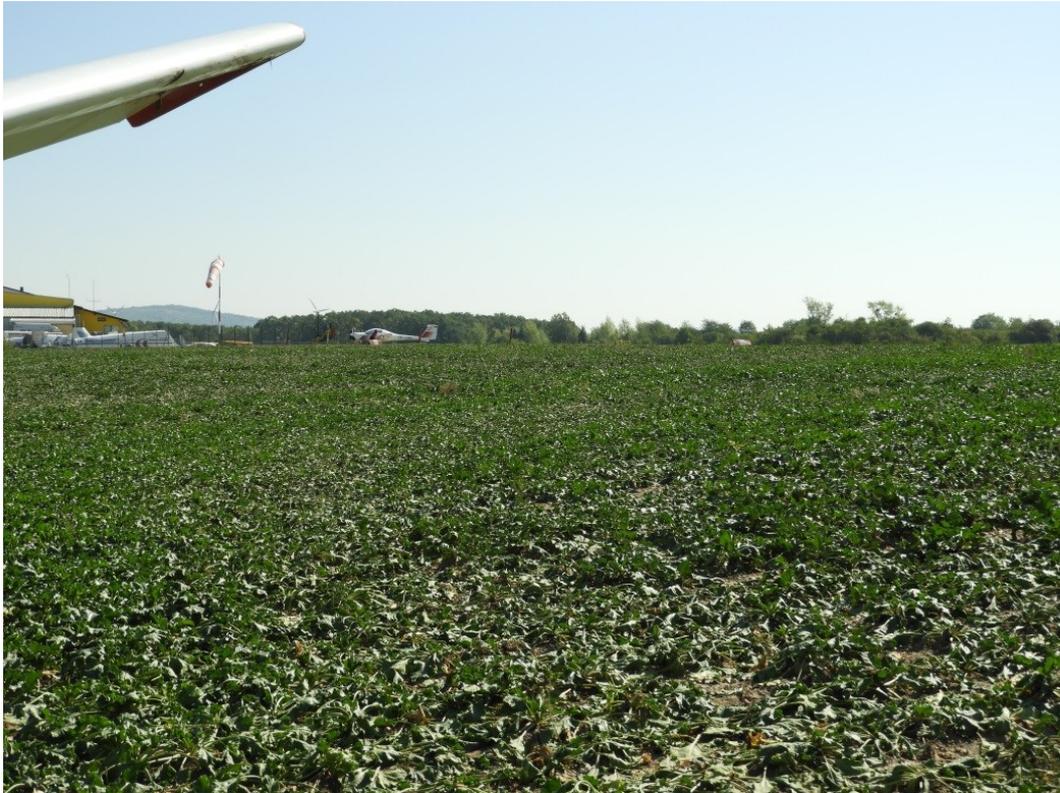
Anzumerken ist bei diesem Unfall noch die Tatsache, dass das Abkippen bzw. das Wegdrehen des Luftfahrzeuges bei der Landung in Pistenrichtung 07, in Landerichtung gesehen nach links im Bereich vor der Tankstelle erfolgte. Wäre dieser Vorfall bei der Landung bzw. das harte Aufsetzen und das folgende Wiederabheben des Luftfahrzeuges ein wenig später und somit weiter hinten auf der Piste 07 passiert, so hätte dies durchaus gravierendere Folgen haben können bzw. hätte es zu einer Kollision des Luftfahrzeuges mit der Tankstelle oder auch mit anderen Gebäuden kommen können.

Abbildung 3: Endlage des Luftfahrzeuges in Blickrichtung Osten/Nähe zur Tankstelle bzw. Gebäuden

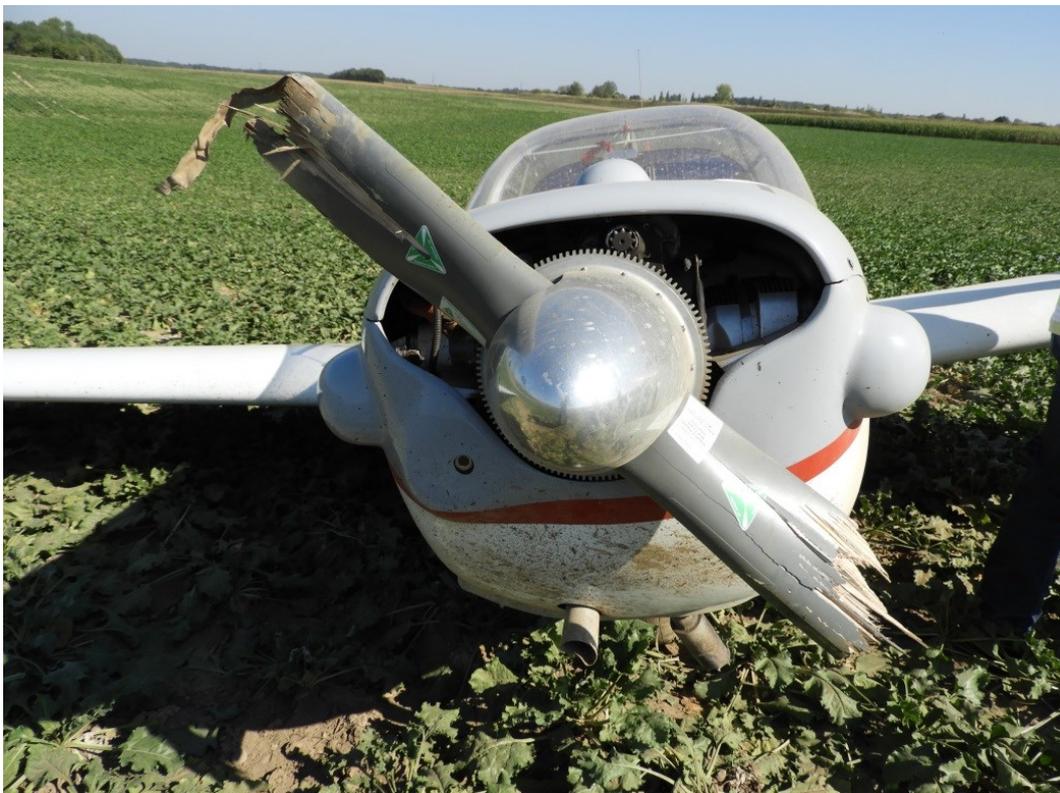
Die beiden Propellerblätter sind komplett weggebrochen. Beim Eintreffen am Unfallort bzw. beim Luftfahrzeug in seiner vorgefundenen Endposition konnten die abgebrochenen Teile der Propellerblätter nicht mehr vorgefunden werden.

Abbildung 10: gebrochener Propeller

vorne bzw. senkte sich die Flugzeugnase stark nach unten. Dabei wurde der Propeller zerstört bzw. brachen beide Propellerblätter vollständig ab und an der unteren Cowling des Triebwerkes bildeten sich deutlich sichtbare Spuren bzw. Verschmutzung infolge der Berührung derselben mit der Erde des bewirtschafteten Feldes.

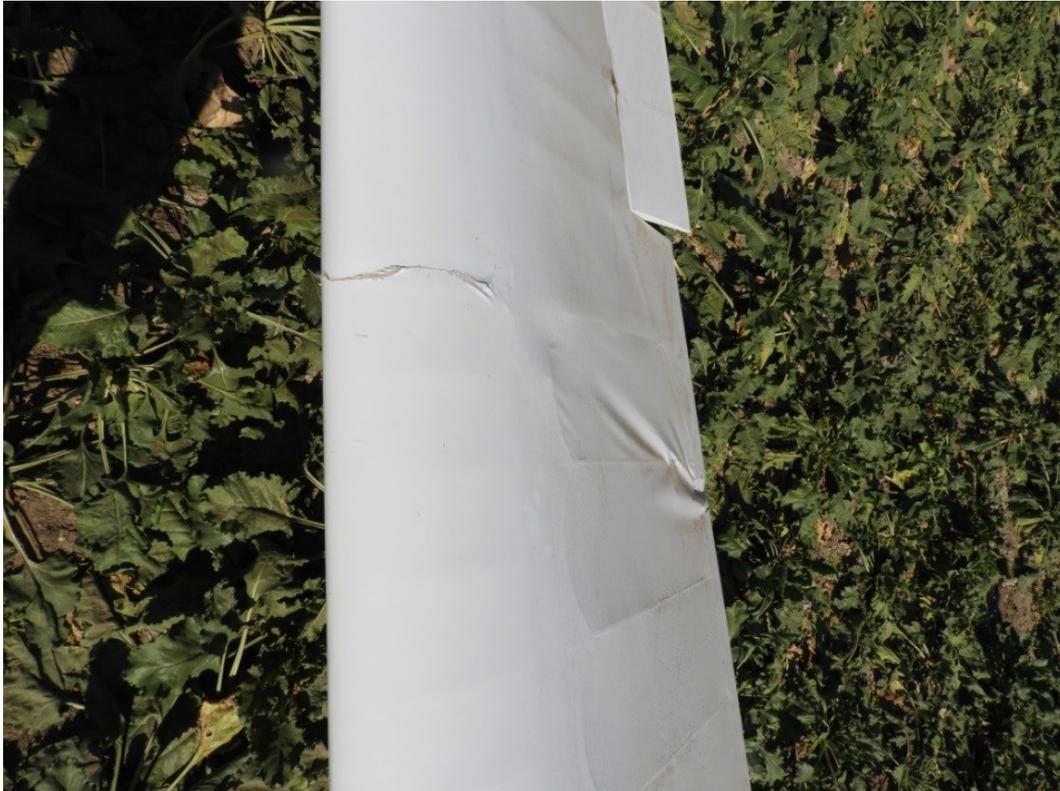
Die Endleiste der rechten Tragfläche ist im Bereich vor dem Querruder gebrochen und die Bespannung dadurch deutlich sichtbar faltig. Die Profilnase bzw. Eintrittskante der rechten Tragfläche ist im Bereich vor dem Querruder gebrochen bzw. durchgerissen.

Abbildung 11: gebrochene Endleiste und Eintrittskante

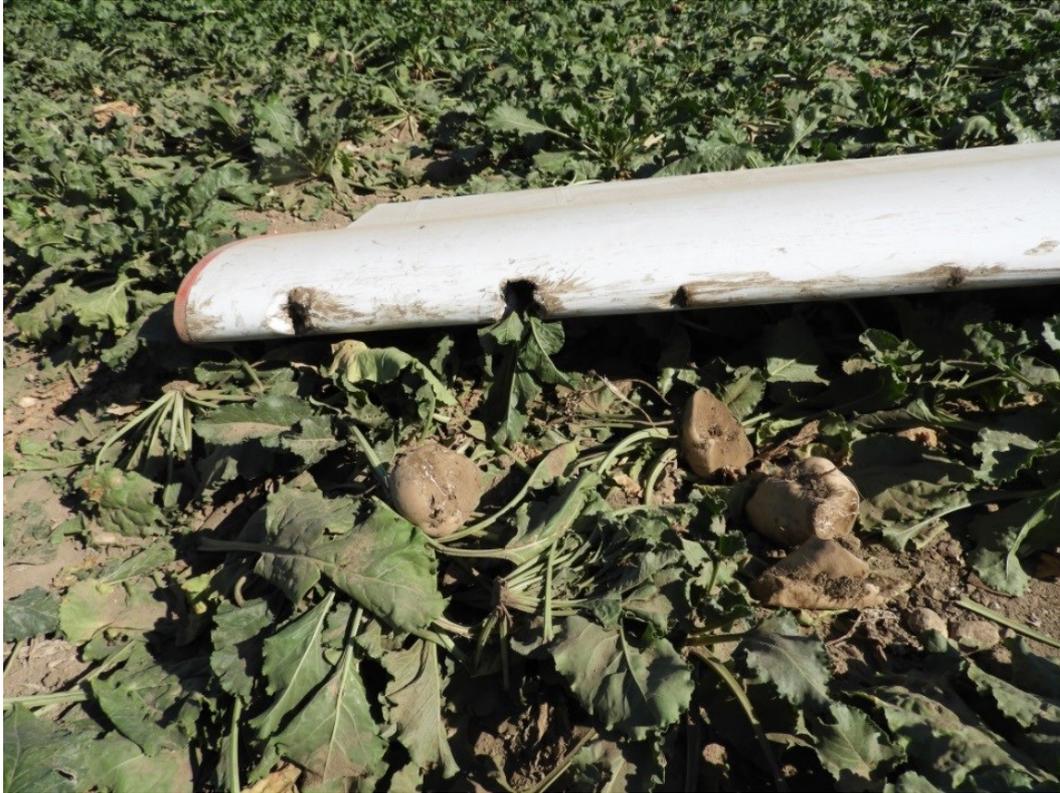
Die Eintrittskante der rechten Tragfläche weist im äußersten Bereich mehrere Einschläge bzw. Löcher durch Rüben auf.

Abbildung 12: Löcher bzw. Einschläge in der Eintrittskante

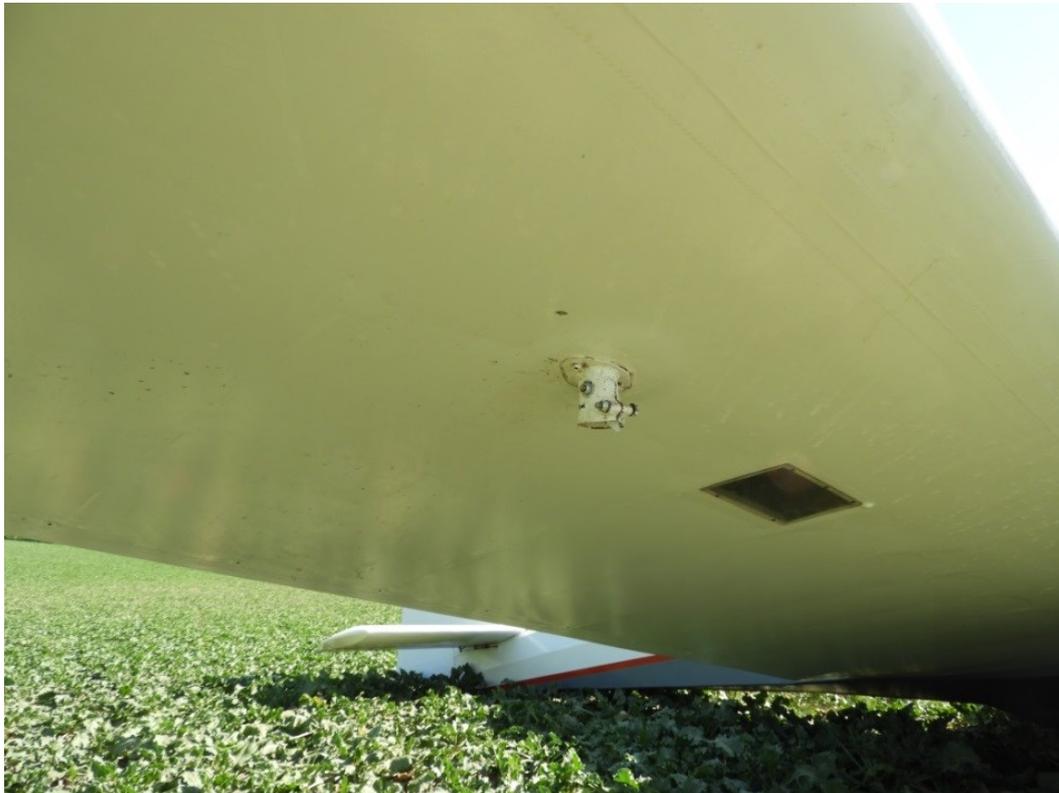
Das Stützrad der rechten Tragfläche ist abgebrochen. Beim Eintreffen am Unfallort bzw. beim Luftfahrzeug in seiner vorgefundenen Endposition konnte das abgebrochene Stützrad nicht mehr vorgefunden werden.

Abbildung 13: fehlendes bzw. abgebrochenes Stützrad

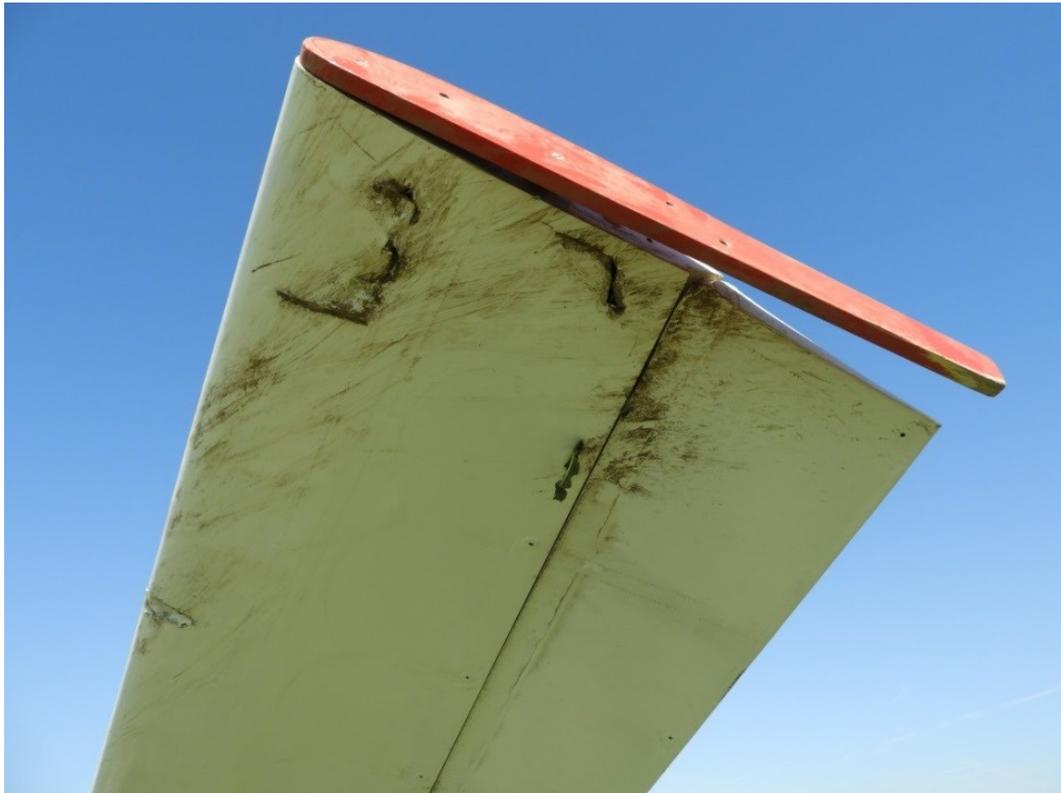
Bei der linken Tragfläche ist die Bespannung im äußeren unteren Bereich mehrfach beschädigt bzw. durchgerissen und die Randleiste steht im hinteren Bereich von der Tragfläche ab bzw. ist ein deutlich sichtbarer Spalt zwischen Tragfläche und Randleiste gegeben.

Abbildung 14: beschädigte Bespannung und Randleiste

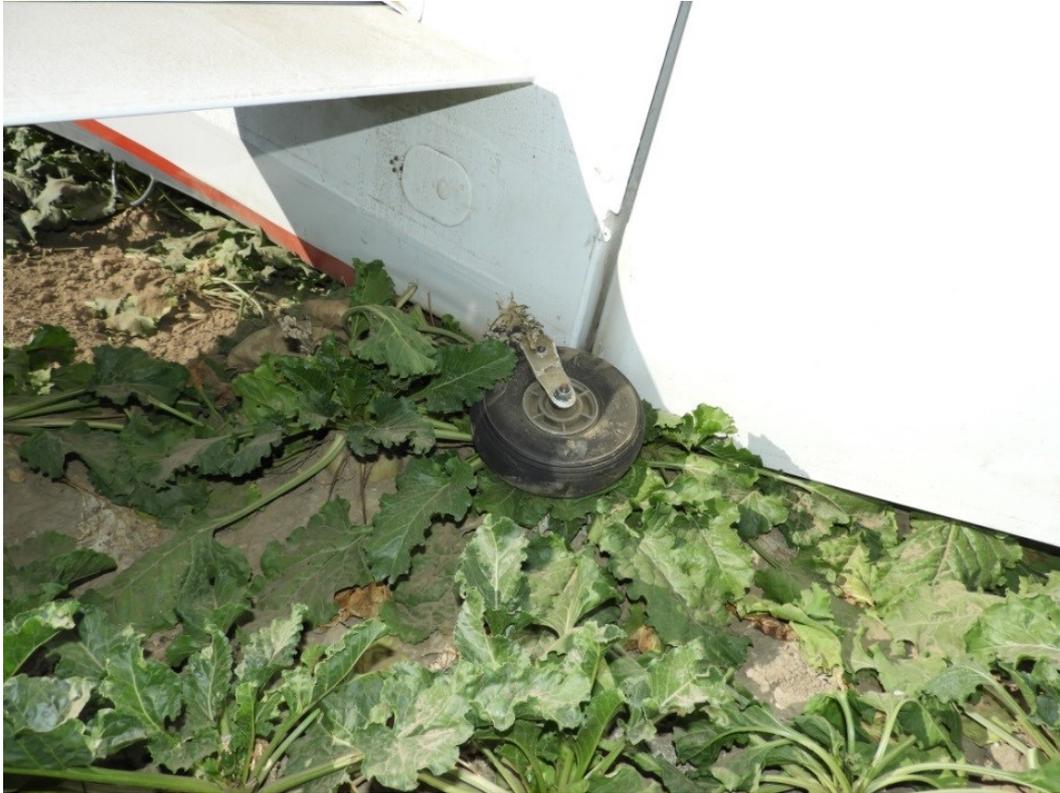
Das Spornrad ist nach links abgeknickt.

Abbildung 15: abgebrochenes Spornrad

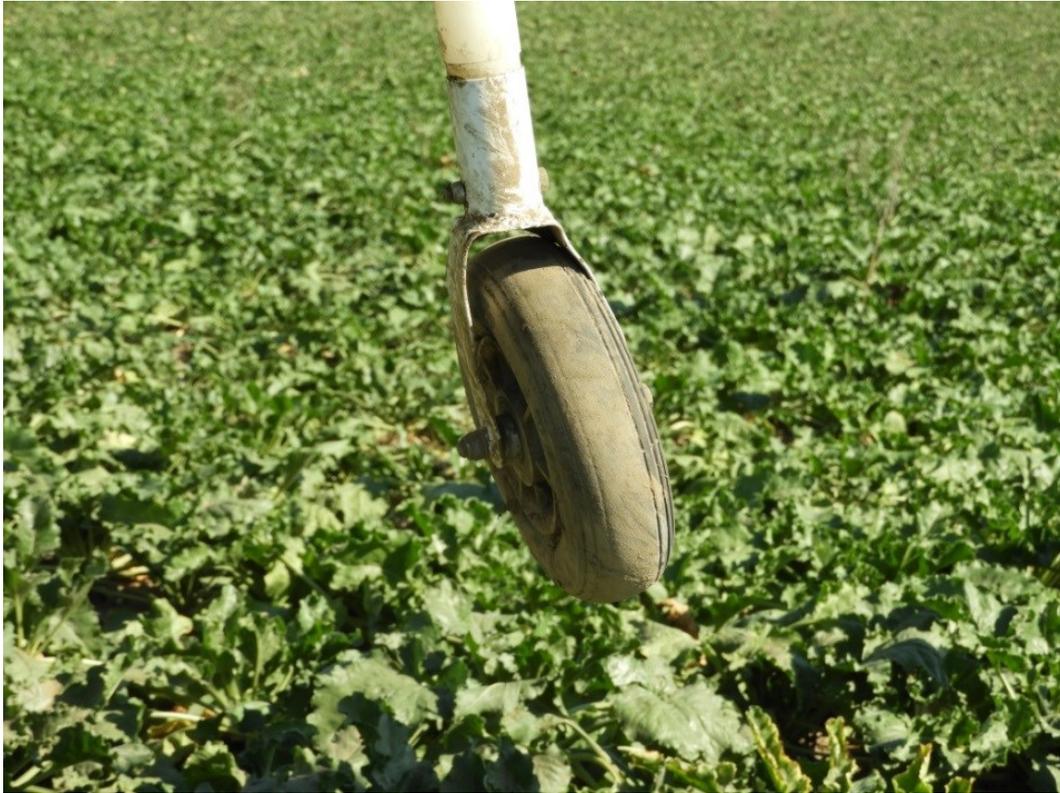
Der Haltebügel des Stützrades der linken Tragfläche ist verbogen bzw. streift das Stützrad am äußeren Bügel.

Abbildung 16: verbogener Haltebügel des Stützrades
