Untersuchungsbericht

Zusammenprall Z 8502 mit Linienbus Linie 33
auf EK km 3,296 zwischen
Hst Graz Webling und Hst Graz Wetzelsdorf
am 18. September 2018
GZ.: BMK-2020-0.583.840

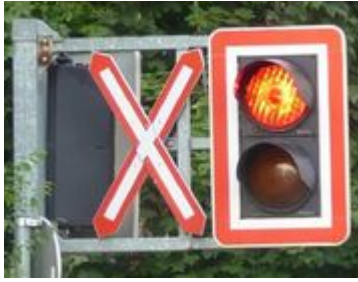
Abbildung 3 Rotlicht mit Andreaskreuz am Folgetag

Straßenseitig befanden sich links und rechts der Fahrbahn, in beiden Fahrtrichtungen zwei Signalgeber mit zwei Andreaskreuzen und zwei Rücklichtern nach den Gleisen. Die Einschaltung erfolgt in beiden Fahrtrichtungen fahrbewirkt mittels Radsensoren (streckenseitiger Einschaltkontakt).

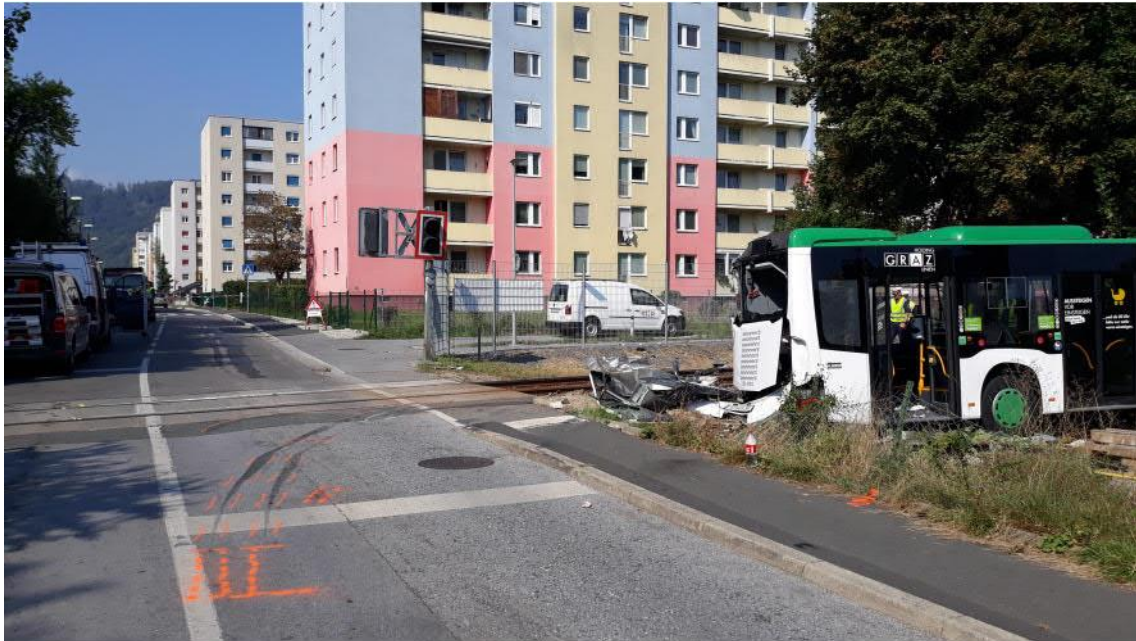
Abbildung 5 Linienbus 33 in Endposition nach Kollision (Fahrtrichtung Linienbus)

In Abbildung 5 sind Reifenabriebspuren des Linienbusses zu erkennen. Diese wurden von der Polizei mit orangefarbenen Markierungsspray gekennzeichnet. Der Linienbus ist in der Endlage nach der Kollision zu erkennen.

In dieser Aufnahme ist der von links kommende Z 8502 nicht zu erkennen, da er rechts des Bildausschnittes zum Stillstand kam.

Der rechte Mast des Signalgebers wurde durch den Linienbus abgerissen und ist daher in dieser Abbildung nicht mehr ersichtlich.

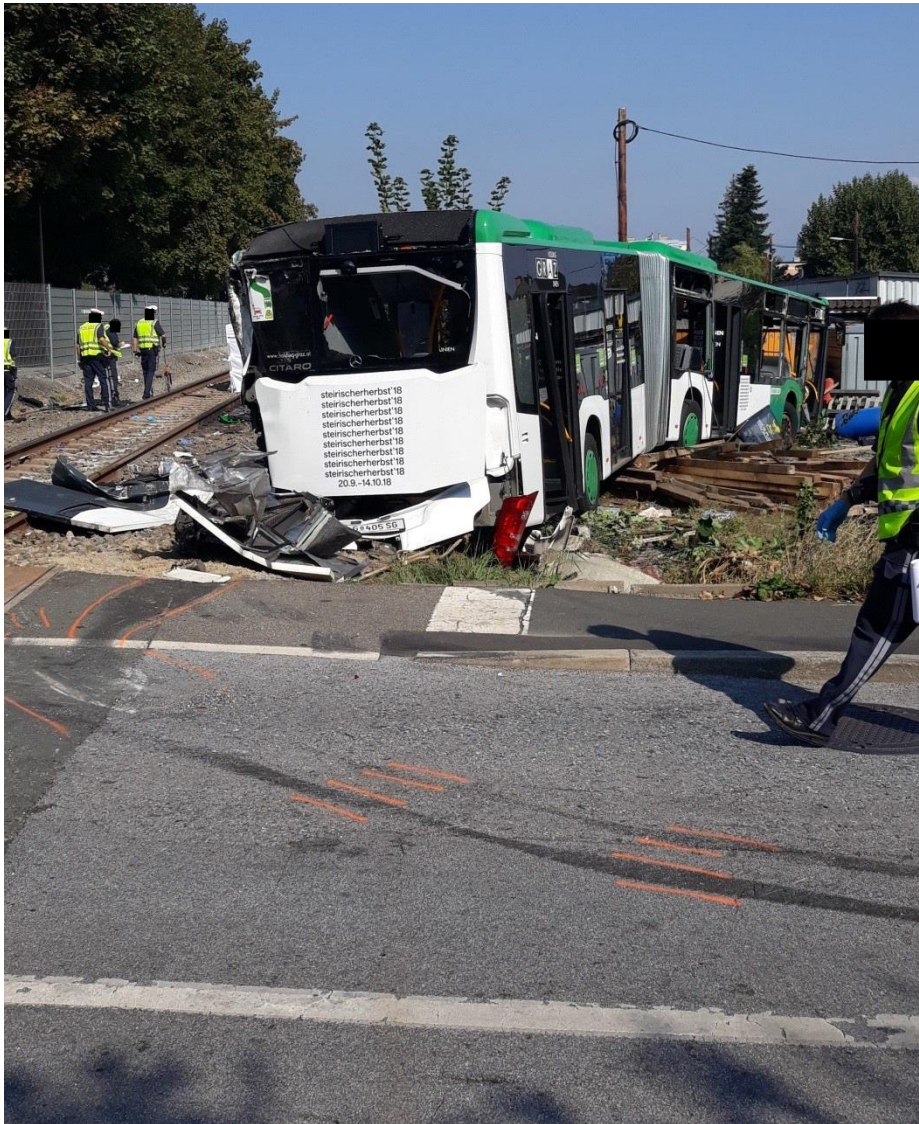
Abbildung 6 Blickrichtung Hst Graz Wetzelsdorf

In Abbildung 6 sind die orange markierten Reifenabriebspuren des Linienbusses aus der Fahrtrichtung von Z 8502 zu sehen.

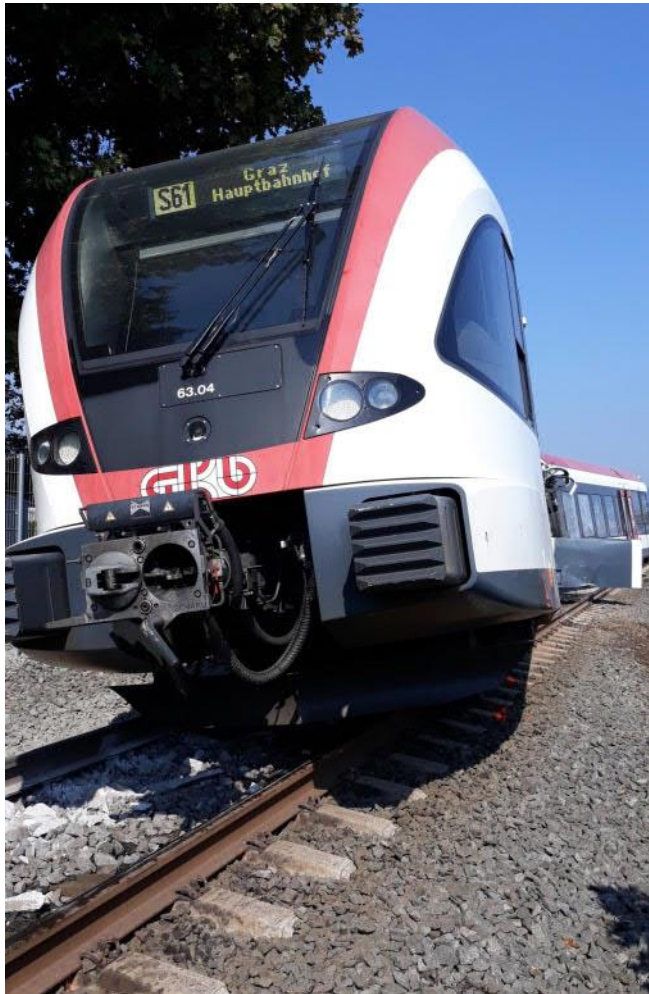
Abbildung 7 Endposition Zugschluss Z 8502

In Abbildung 7 ist der Zugschluss des mit allen Radsätzen entgleisten Z 8502 zu sehen. Ebenso ist die Neigung zur Hochachse des Fahrzeuges in der Endposition zu erkennen.

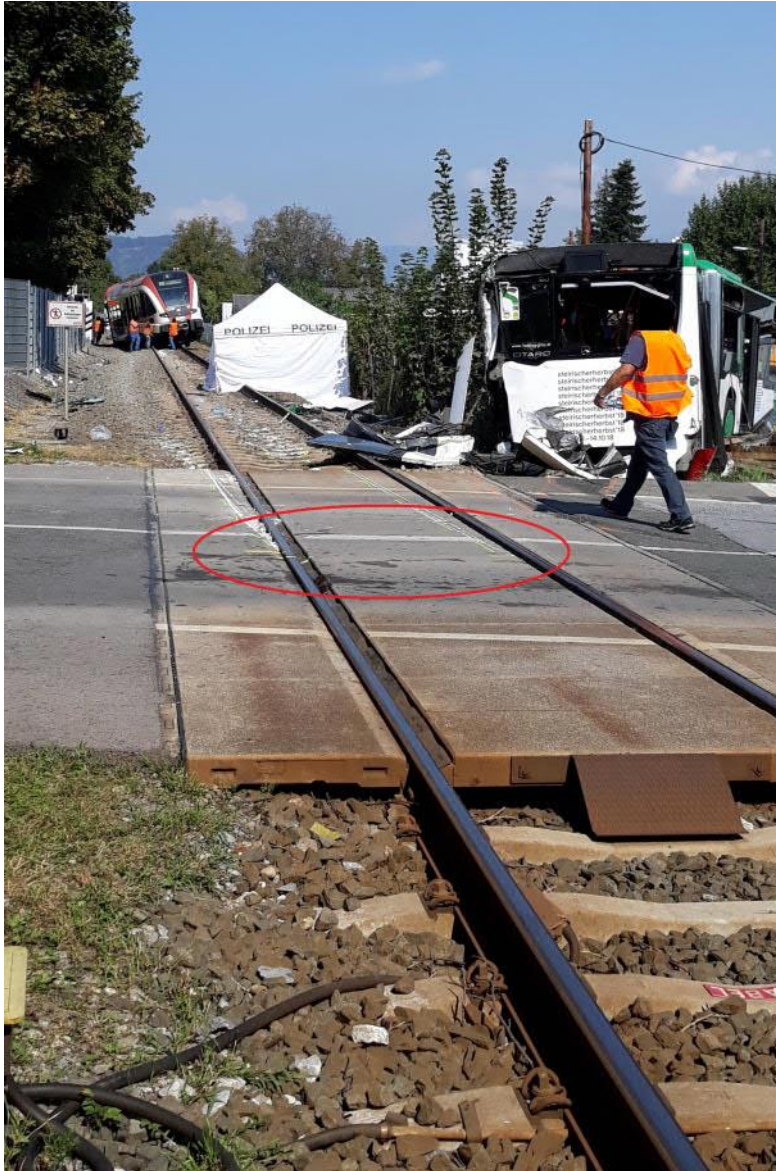
Abbildung 8 Erste Entgleisungsspuren Z 8502 nach der Kollision

In Abbildung 8 ist im Vordergrund die Bedielung der EK mit ersten Entgleisungsspuren (rot eingekreist) von Z 8502 zu sehen.

Die Endlage nach dem Zusammenprall beider Fahrzeuge ist ersichtlich.

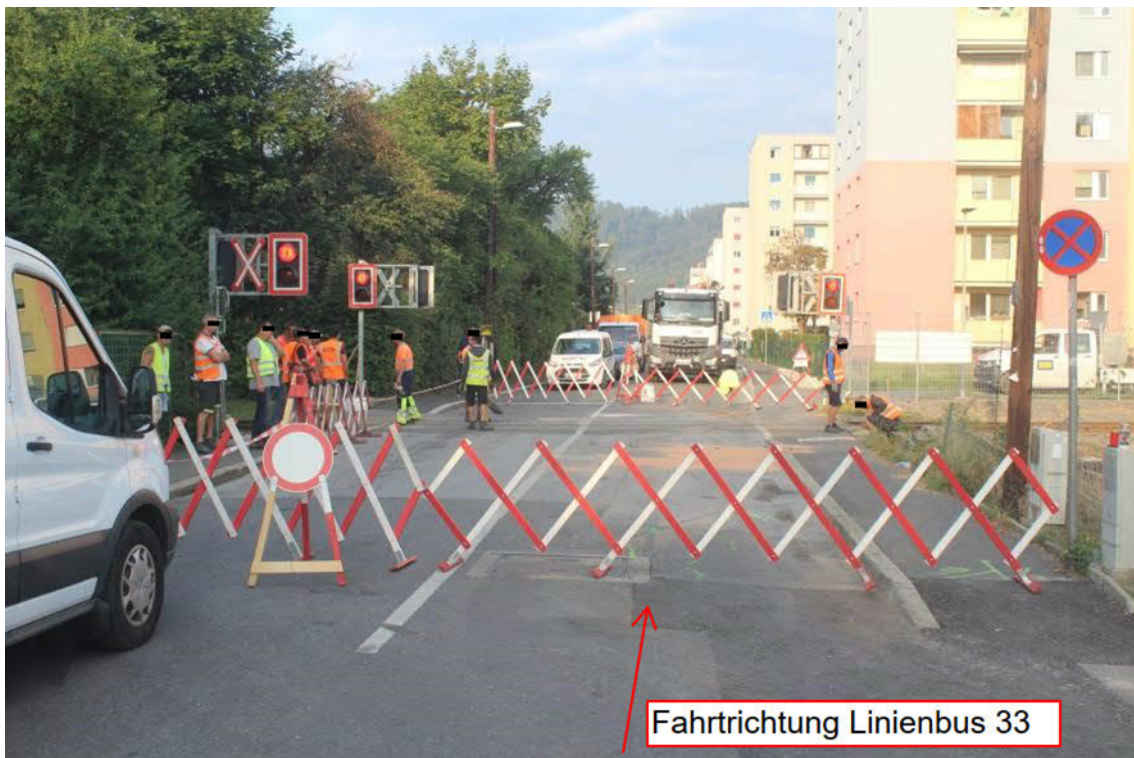
Abbildung 11 Blickrichtung EK in Fahrtrichtung Linienbus 33

In der Lichtbildbeilage des Stadtpolizeikommandos Graz ist eine fotografische Abbildung der EK festgehalten. Dieses Foto wurde am Folgetag des Unfalls am 19. September 2018 um ca. 08:05 Uhr, bei heiterem und leicht bewölktem Wetter erstellt und zeigt die EK in Fahrtrichtung des Busses.

In ihrem Abschlussbericht [12] führte die Polizei an, dass Zeugen bzw. Auskunftspersonen auf die schlechte Sichtbarkeit des Rotlichts bei der noch tiefstehenden Sonne hingewiesen haben. Dies führte u.a. zu der Aufnahme in Abbildung 11, welche am Folgetag zur gleichen Uhrzeit aufgenommen wurde.

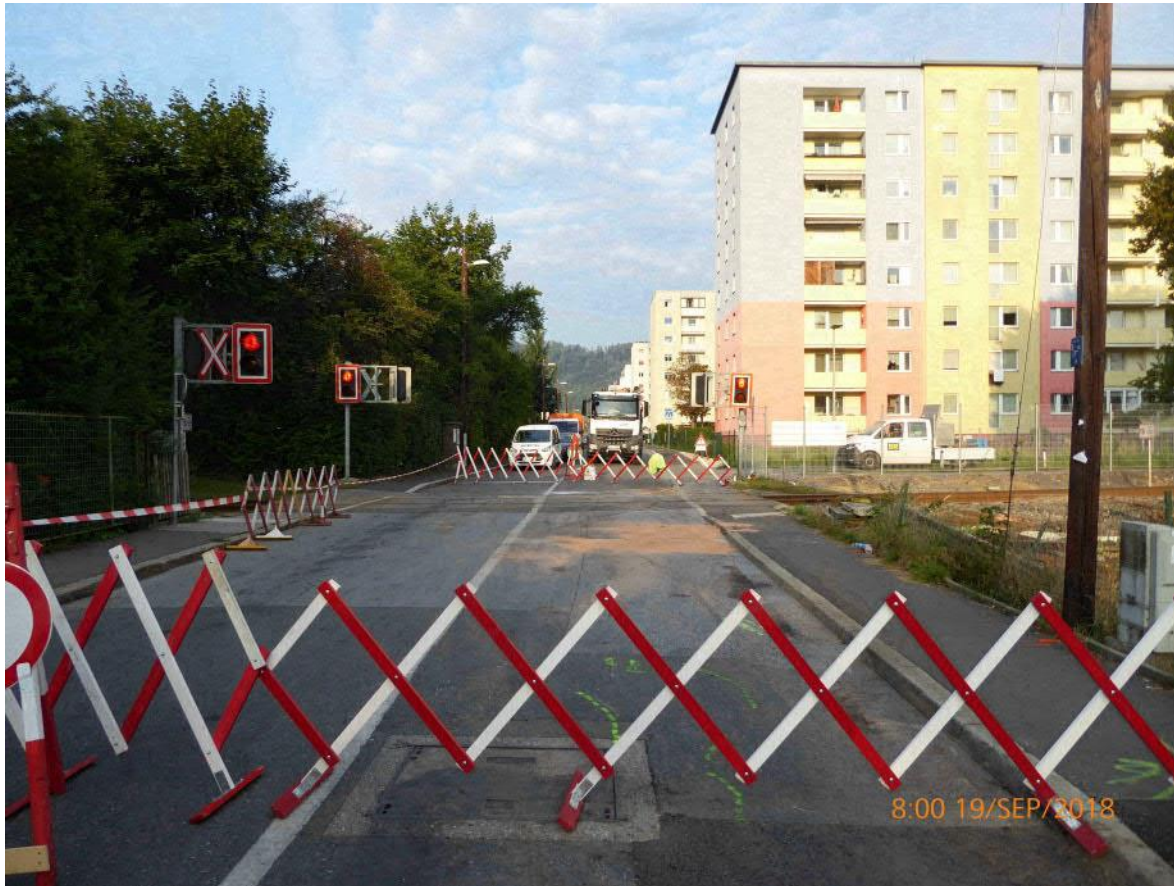
Abbildung 12 Blickrichtung EK in Fahrtrichtung Linienbus 33 am Folgetag

Die SUB beauftragte einen/eine Vermessungstechniker/in mit der fotografischen Abbildung der LZA von EK km 2,396 am 19. September 2018 (Folgetag des Unfalls). Dazu wurde von einem/einer Signaltechniker/in des IB die LZA auf „Rotlicht“ geschaltet. Der/Die Vermessungstechniker/in fertigte um ca. 08:00 Uhr Aufnahmen aus der Blickrichtung des/der Buslenker/in an.

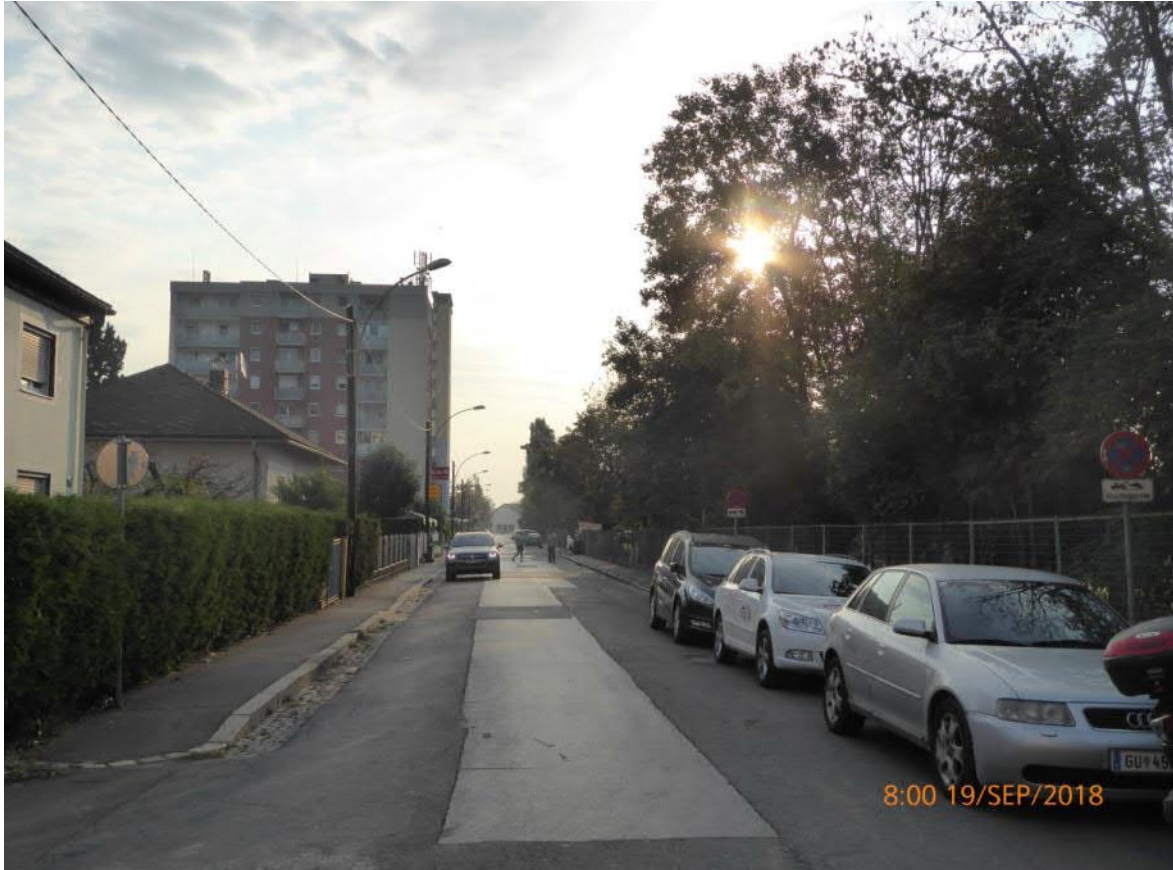
Abbildung 13 Blickrichtung entgegen Fahrtrichtung Linienbus 33 am Folgetag

Der Aufnahmestandpunkt ist kurz vor der EK gewählt. Blickrichtung entgegen der Fahrtrichtung Linienbus 33. Zu sehen ist, dass die Sonneneinstrahlung durch Baumbewuchs hindurch erfolgt und daher in der Leuchtkraft eingeschränkt ist.
