# Untersuchungsbericht

Zugkollision Z 2845 mit Z 21093 im Bf Kritzendorf am 22. Dezember 2017

GZ.: 2023-0.825.386

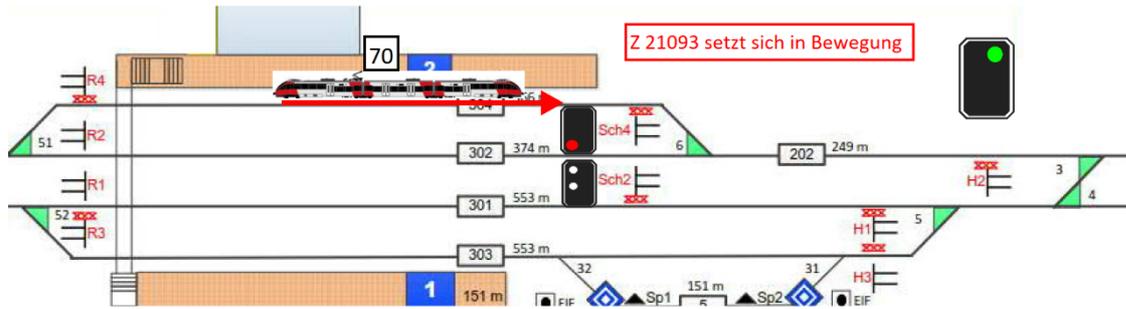
Abbildung 23 Z 21093 setzt sich in Bewegung

Um 17:49 Uhr setzte die Triebfahrzeugführung des Z 21093 den Zug in Bewegung, obwohl zu diesem Zeitpunkt keine Fahrstraße für den Z 21093 eingestellt war<sup>[17]</sup>. Das Schutzsignal „SCH 4“ signalisierte unverändert das Signalbild „Fahrverbot“. Nachdem die Triebfahrzeugführung erkannte, dass das Schutzsignal „SCH 4“ „Fahrverbot“ signalisierte, leitete diese sofort eine Schnellbremsung ein. Fast zeitgleich wirkte eine 2000 Hz PZB Beeinflussung mit anschließender Zwangsbremmung auf den Zug, welche durch den 2000 Hz PZB GM, positioniert auf Höhe des Schutzsignals „SCH 4“, ausgelöst wurde<sup>[17]</sup>.

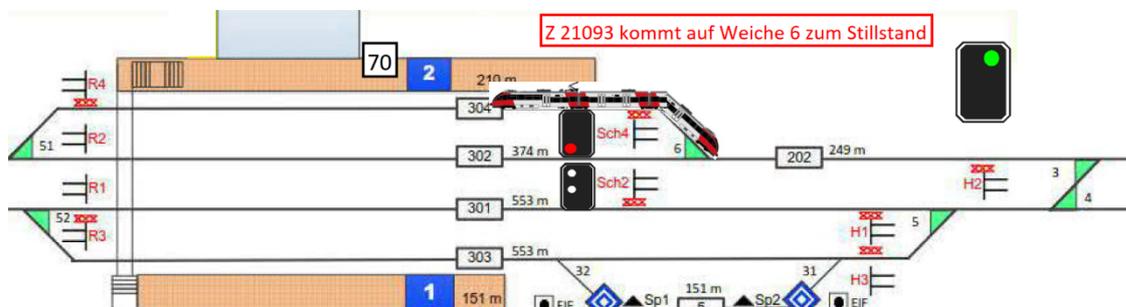
Abbildung 24 Z 21093 kommt auf der Weiche 6 zum Stillstand

Während des Bremsvorgangs passierte Z 21093 die markierte Grenzmarke der Weiche 6 und kam auf dem Gleis 302 nicht „grenzfrei“ zum Stillstand. Das Schutzsignal „SCH 2“ zeigte für Z 2845 weiterhin das Signalbild „Fahrverbot aufgehoben“.

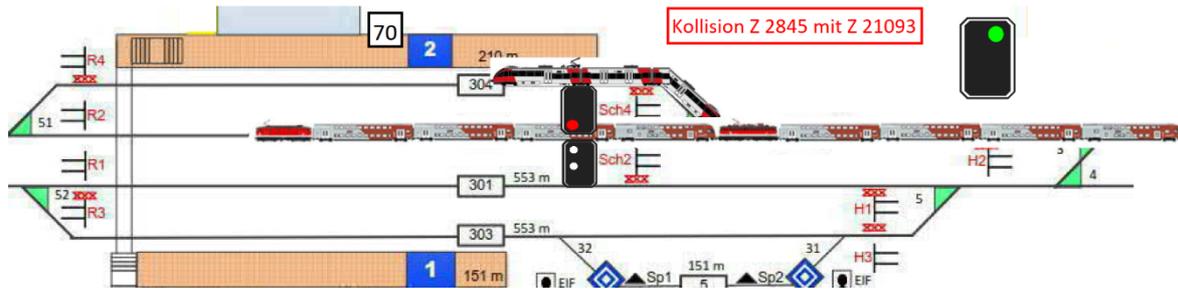
Abbildung 25 Kollision Z 2845 mit Z 21093

Sieben Sekunden nachdem Z 21093 auf der Weiche 6 zum Stillstand gekommen war, ereignete sich die Kollision<sup>[17]</sup>. Es kam zu einer Flankenfahrt, wobei der Steuerwagen von Z 2845 mit dem Triebkopf des Z 21093 kollidierte, beide Züge entgleisten.

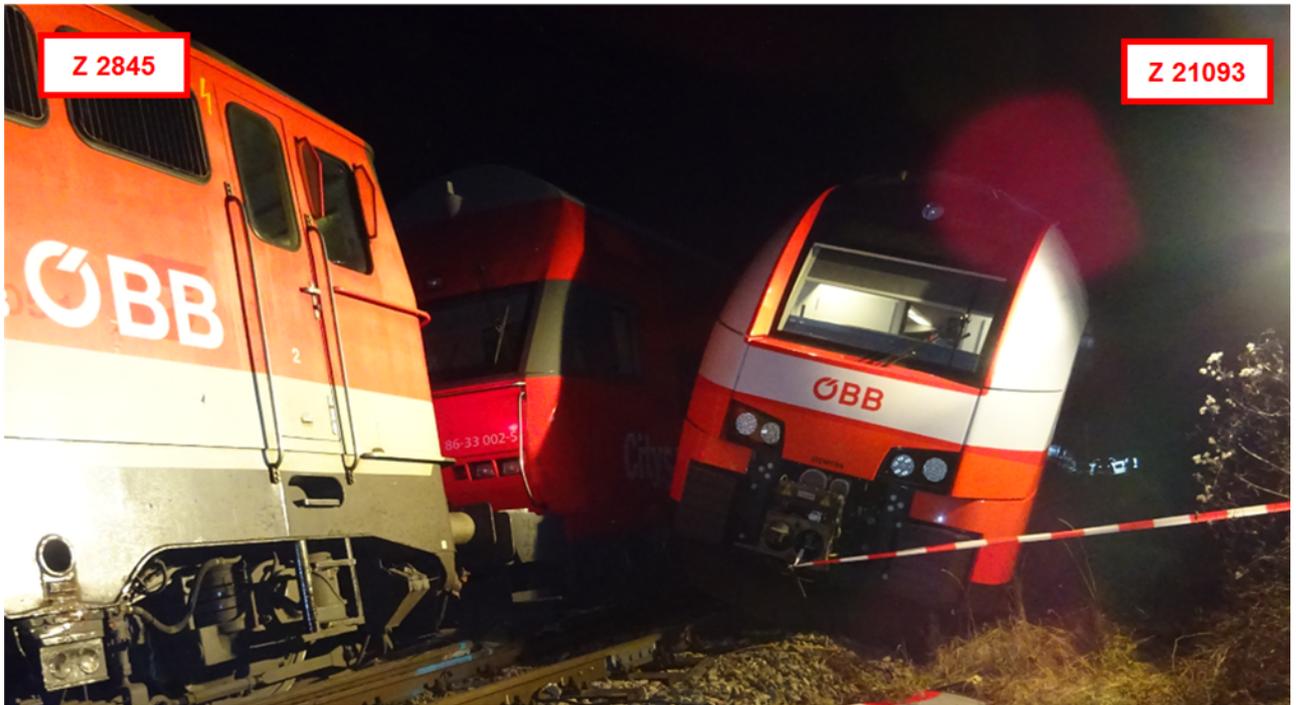
Abbildung 26 Kollisionspunkt auf Höhe der Weiche 6 (km 13,500)

Abbildung 26 zeigt die beiden Züge nach der Kollision im Stillstand. Die Fahrzeuge stehen entgleist auf der Weiche 6 im km 13,500. Die Beleuchtung der Kollisionsstelle erfolgte durch eine externe Lichtquelle, welche durch die Exekutive zur Verfügung gestellt wurde. Mit Blick gegen die Fahrtrichtung der beiden Züge, sieht man im Bild von links nach rechts das Triebfahrzeug und den sechsten Wagen von Z 2845 sowie den Triebkopf des Z 21093. Diese drei Fahrzeuge sind entgleist und in Schräglage.

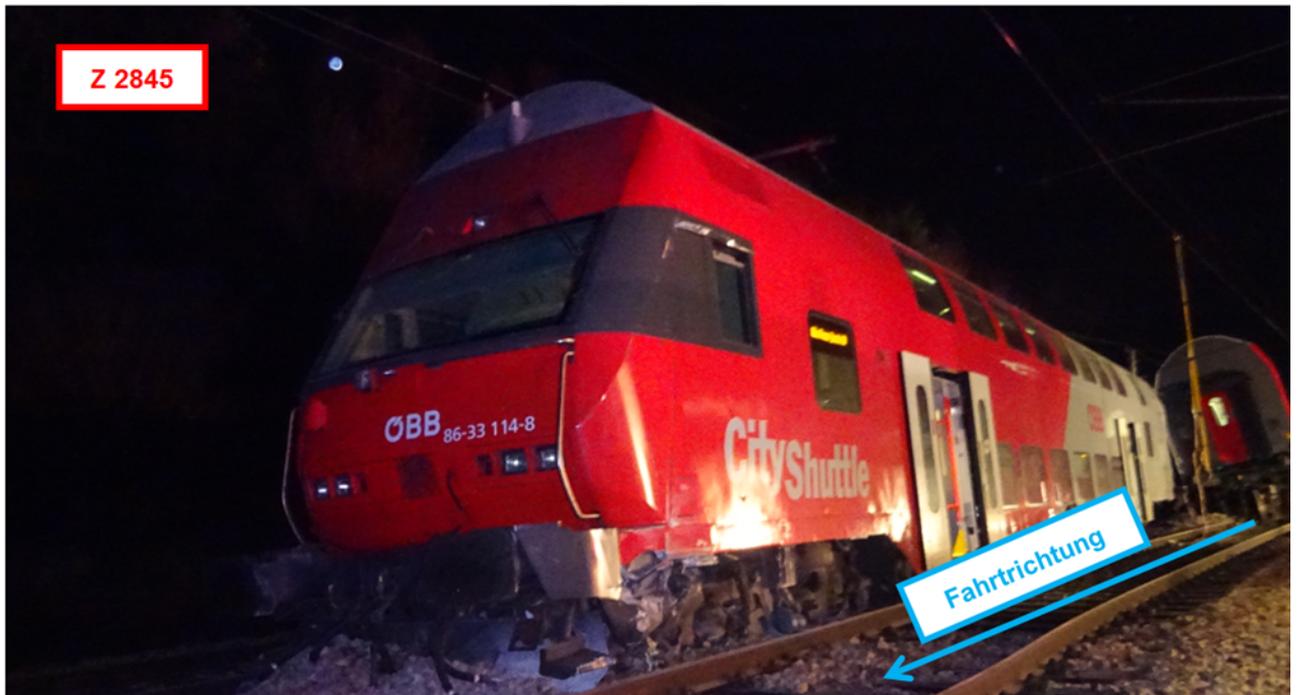
Abbildung 27 Zugspitze Z 2845 nach der Kollision im km 13,455 neben Gleis 302

Abbildung 27 zeigt den Stillstand des Z 2845 nach der Kollision. In Vordergrund der Abbildung ist der Steuerwagen (50 81 8633 114-8) des Z 2845 zu sehen, welcher durch die Kollision entgleist ist und neben dem Gleis 302 steht. Im Hintergrund ist der zweite Wagen des Z 2845 (50 81 2633 033-3) zu sehen, der ebenfalls entgleist ist und sich in Schräglage befindet.

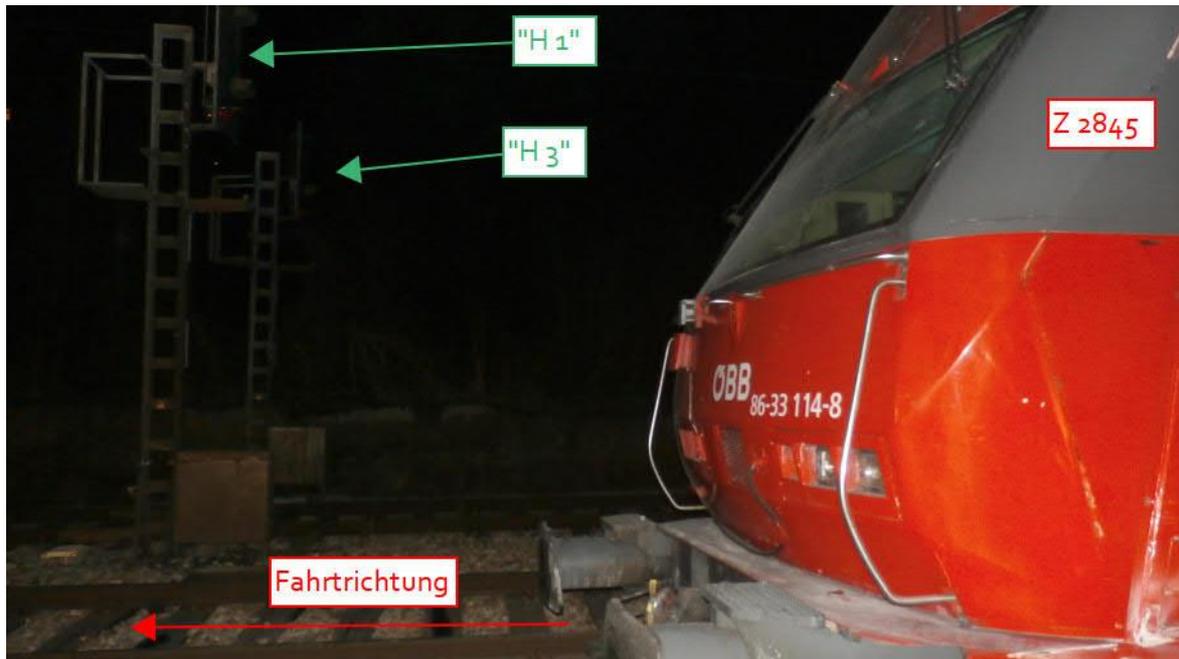
Abbildung 28 Zugspitze Z 2845 nach der Kollision

Abbildung 28 zeigt den Steuerwagen (50 81 8633 114-8) des Z 2845 im Stillstand nach der Kollision auf Höhe der Hauptsignale „H 1“ und „H 3“ im km 13,455.

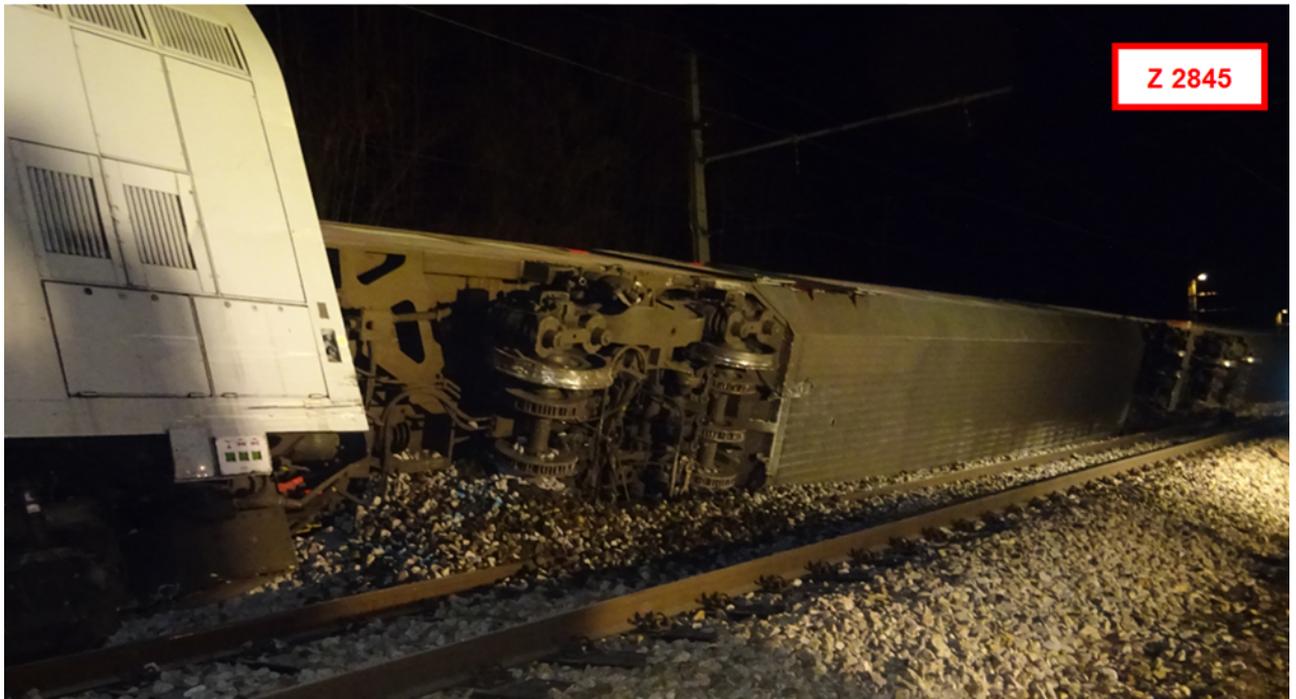
Abbildung 29 Umgekippte Wagen 3 und 4 des Z 2845

Abbildung 29 zeigt drei Wagen des Z 2845 im Stillstand nach der Kollision. Links in der Abbildung ist ein Teil des zweiten (50 81 2633 033-3) Wagens des Z 2845 zu sehen, welcher bereits in der Abbildung 27 im Hintergrund zu sehen ist. Mittig in der Abbildung ist der dritte Wagen des Z 2845 (50 81 2633 211-5) zu sehen, welcher auf der in Fahrtrichtung rechten Wagenseite liegt. Das erste Drehgestell und zwei der vier Räder sind zu sehen. An den Rädern sind weiße Spuren erkennbar, welche durch die Berührung mit dem Schotter im Zuge der Entgleisung zustande gekommen sind. Ganz rechts in der Abbildung ist der vierte Wagen (50 81 2633 529-0) des Z 2845 zu sehen, welcher ebenfalls auf der in Fahrtrichtung rechten Wagenseite liegt. Auch bei dem vierten Wagen ist das erste Drehgestell zu erkennen.

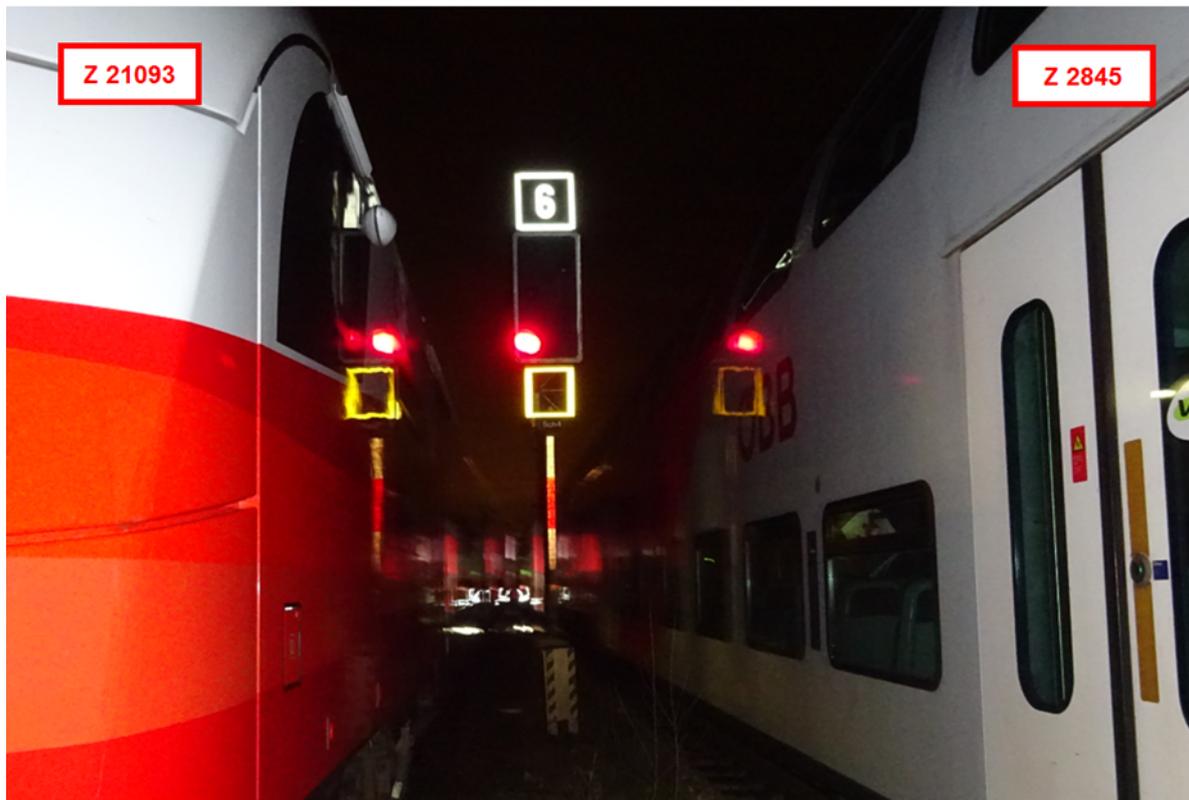
Abbildung 30 Schutzsignal „SCH 4“ in Stellung „Fahrverbot“

Links ist Z 21093 und rechts Z 2845 in Fahrtrichtung zu sehen, jeweils mit der Spiegelung des dazwischen befindlichen Schutzsignals „SCH 4“. Oberhalb von „SCH 4“ befindet sich der Geschwindigkeitsanzeiger mit einer reflektierenden, weiß umrandeten Ziffer „6“ (=60 km/h). Unterhalb des „SCH 4“ ist der Signalnachahmer mit einer gelb reflektierenden Umrandung. Der Signalnachahmer zeigt auf der Abbildung kein Signalbild, ist also dunkel.

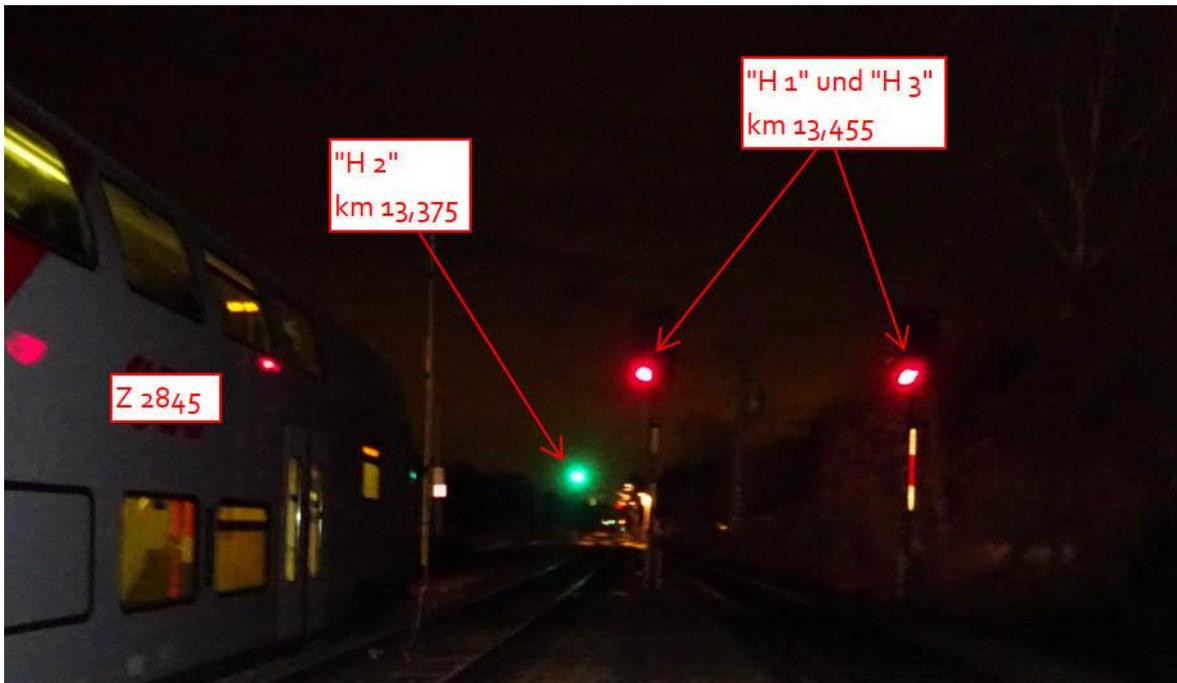
Abbildung 31 Hauptsignal „H 2“, „H 1“ und „H 3“

Abbildung 31 zeigt die Signalstellungen der Hauptsignale „H 1“ und „H 3“ im km 13,455 sowie die Signalstellung des Hauptsignals „H 2“ im km 13,375. In der Abbildung ist links der Steuerwagen des Z 2845 im Stillstand nach der Kollision zu sehen. Es sind die beiden Hauptsignale „H 1“ und „H 3“ in der Stellung „HALT“ (rote Lichtpunkte) und das Hauptsignal „H 2“ in der Stellung „FREI“ (grüner Lichtpunkt) zu sehen.

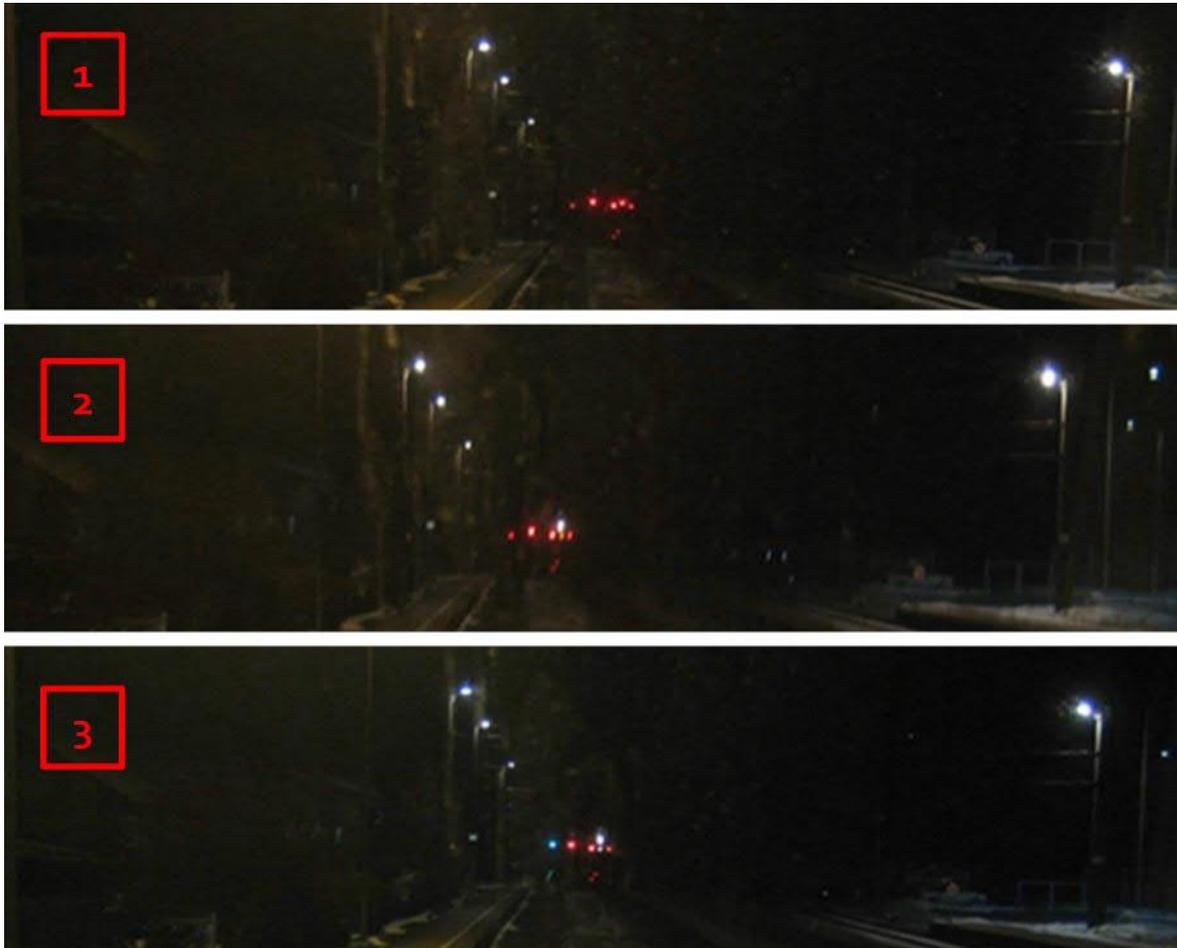
Abbildung 34 Betriebssituation zum „Unfallzeitpunkt“

Abbildung 34 (Aufnahmezeitpunkt 24. Jänner 2018) zeigt ein nachgestelltes Szenario, dass der Betriebssituation zum Unfallzeitpunkt entspricht. Dieses Signalbild hat die Triebfahrzeugführung des Z 21093 am Vorfalldag bei der Abfahrt von Bahnsteig 2 wahrgenommen.

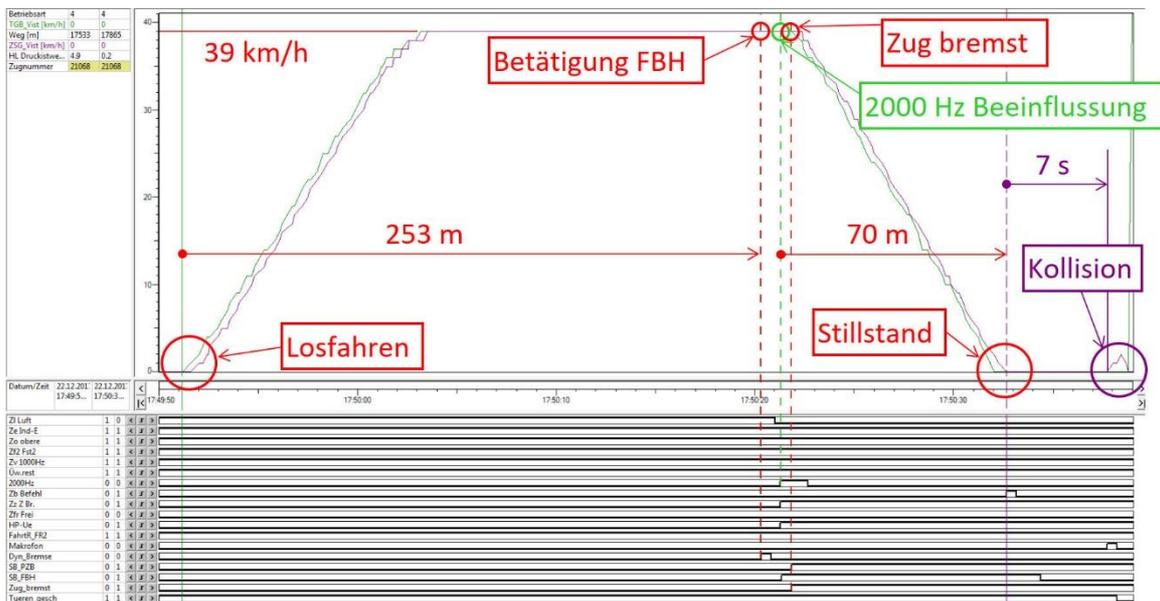
Abbildung 41 Auszug aus der Registrierauswertung – grafisch Z 21093

Abbildung 41 ist ein Auszug aus der Registrierauswertung des Z 21093 zum Vorfalzeitpunkt. Aus der Auswertung geht hervor, dass 253 m nach der Abfahrt eine Betriebsbremsung durch die Triebfahrzeugführung eingeleitet wurde (FBH = Fahr-Bremshebel). Unmittelbar danach wurde eine 2000 Hz Beeinflussung (grün) auf das Fahrzeug registriert, welche durch den 2000 Hz PZB GM auf Höhe des Schutzsignals
