Untersuchungsbericht

Sicherheitsuntersuchungsstelle des Bundes
GZ: BMVIT-85.249/0002-IV/SUB/ZLF/2018

**Unfall
mit dem Motorsegler der Type DG600/18M,
am 15.06.2017,
um ca. 16:37 Uhr UTC nahe der Karlhöhe,
Gemeinde Lunz am See,
A-3293, Scheibbs
Niederösterreich**

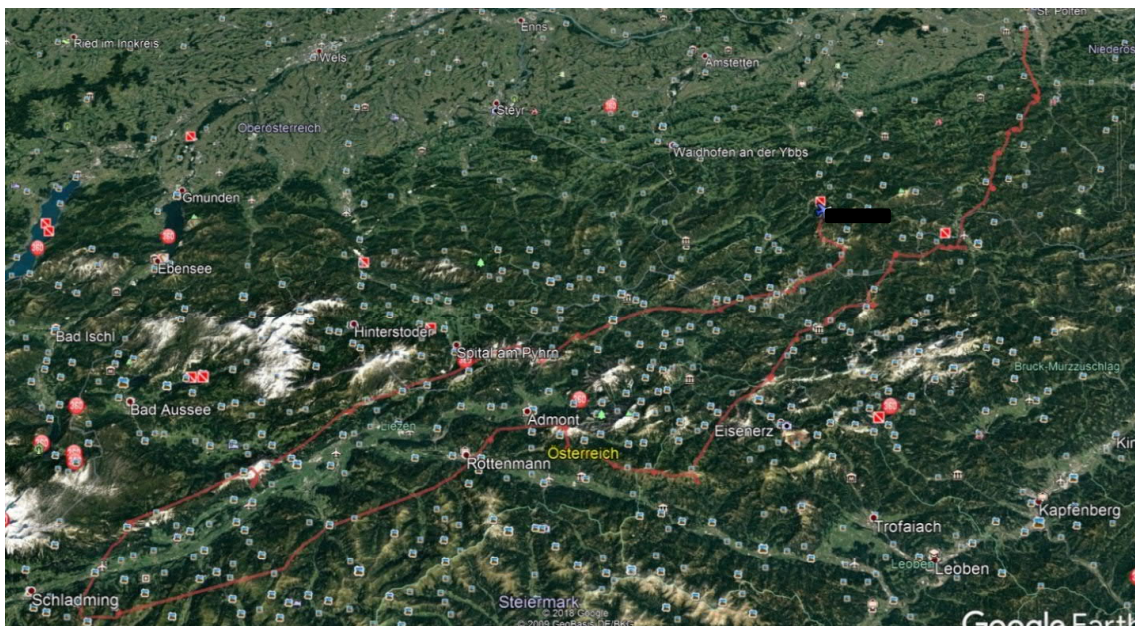
Abb. 5: Flugverlauf des Motorseglers (Quelle: Google Earth in Verbindung mit den FLARM Daten)

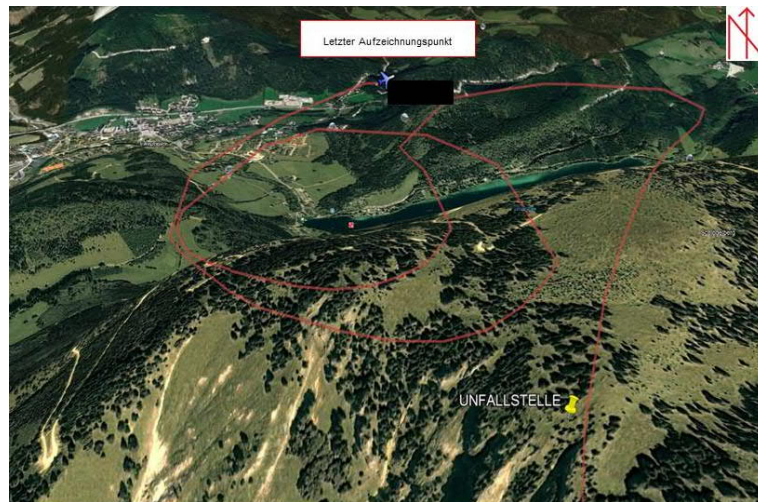
Abb. 6: Letzter Teil des Flugverlaufes im Detail (Quelle: Google Earth in Verbindung mit den FLARM Daten)

Der Flugweg zwischen dem letzten Aufzeichnungspunkt des FLARM und vor dem Kontakt des LFZ mit dem Boden ist nicht bekannt. Ein Augenzeuge berichtete jedoch, dass das LFZ vor dem Kontakt mit dem Boden unter anderem eine komplette Rolle um die Längsachse geflogen ist.

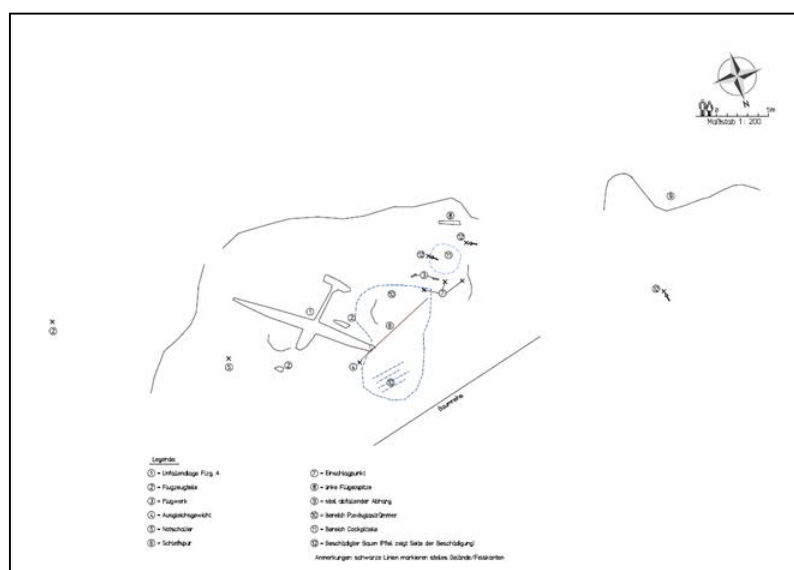
Das Luftfahrzeug kam auf einer leicht geneigten unebenen Gebirgsfläche mit niedrigem, dichtem Bewuchs, aus dem zahlreiche Felsstücke ragen, zum Liegen.

Abb. 7: Verteilung der Wrackteile am Unfallort (Quelle: Polizeiinspektion Lunz am See)

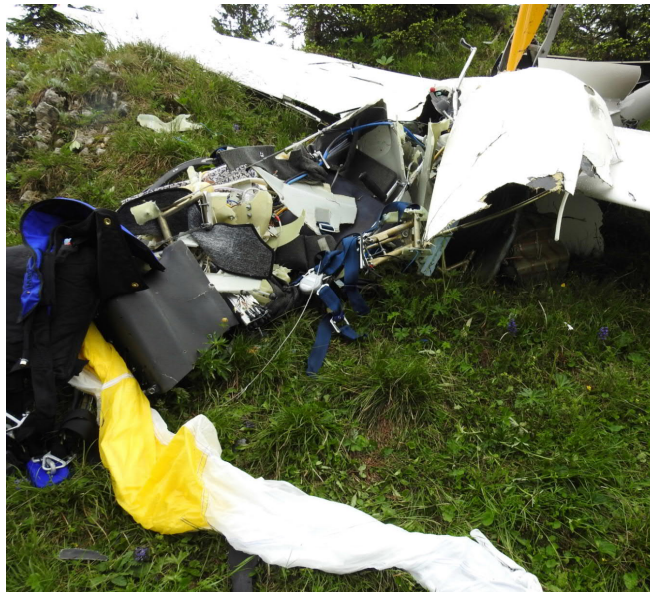
Das Cockpit wurde durch den Aufprall gänzlich zerstört.

Abb. 8: Cockpit des verunfallten Luftfahrzeuges (Quelle: SUB)
