Abschlussbericht

Unfall mit dem Motorflugzeug der Type Robin DR400/180R,
am 25.06.2023, um ca. 12:30 Uhr UTC, in Nikolsdorf 46,
Gemeinde Nikolsdorf, A-9782, Osttirol, Österreich
GZ: 2024-0.099.074

Bei einem Segelflugzeugschleppflug kam es nach dem Start in geringer Höhe zum Öffnen der Cockpithaube des Segelflugzeuges. Das Segelflugzeug an einem 30 m Schleppseil überstieg das Schleppflugzeug, hob dessen Heck und brachte es zum Absturz. Das Schleppflugzeug wurde durch Aufschlagsbrand zerstört, der Pilot wurde getötet. Das Schleppseil riss an der segelflugzeugseitigen Kupplung, das Segelflugzeug konnte unbeschädigt am Startflugplatz landen.

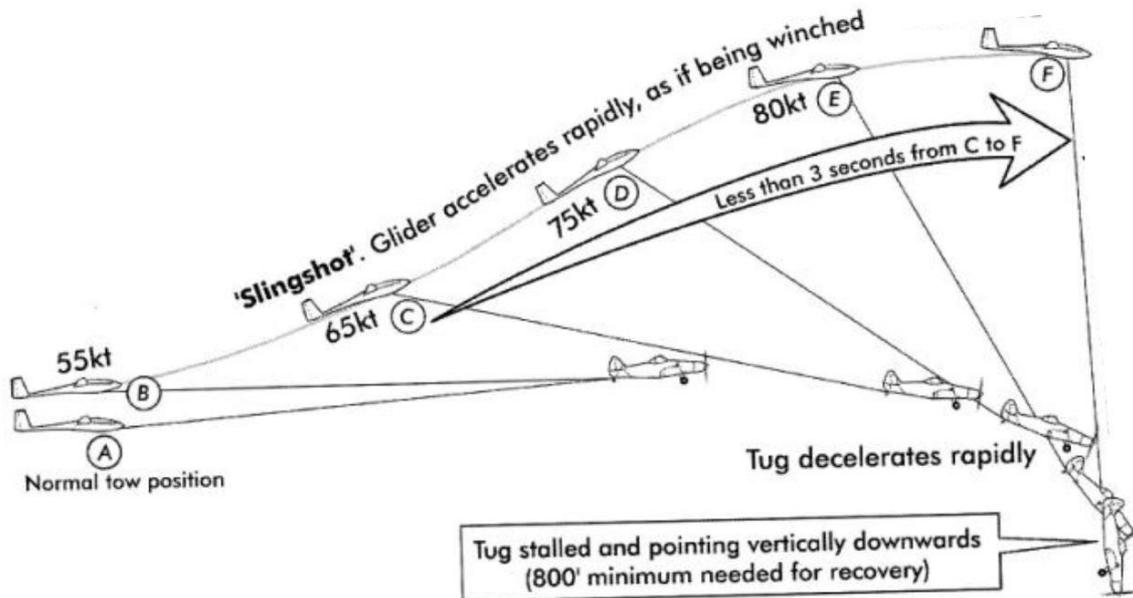
Abbildung 10 Vertical Tug upset - Slingshot Grafik

Obige Abbildung zeigt den Ablauf eines Schleppfluges, wenn das Segelflugzeug das Schleppflugzeug übersteigt. In dieser Abbildung ist das Schleppseil an der Schwerpunktkupplung angebracht, was jedoch für die Darstellung im Prinzip unerheblich ist. Wenn das Schleppflugzeug durch Übersteigen in einen Bahnneigungsflug gezwungen wird, besteht bis zu dem Moment, wo es praktisch ohne Vorwärtsfahrt ist und sich somit ohne Manövrierfähigkeit in steiler Sturzfluglage befindet, eine Reaktionszeit zum Kappen des Seils von etwa einer Sekunde. Es entsteht ein Schleudereffekt (Slingshot), bei dem das Segelflugzeug erheblich beschleunigt wird und dadurch sowohl einen Geschwindigkeits- als auch einen Höhenzuwachs erfährt. Um das Schleppflugzeug in diesem Fall noch abfangen zu können, wird von einer nötigen Höhe von etwa 300 m über Grund ausgegangen. Eine Möglichkeit zur Unfallvermeidung hätte nur bestanden, wenn der Pilot des Schleppflugzeuges frühzeitig – zwischen Position C und D in der Grafik – das Schleppseil gekappt hätte. Dabei wären die Piloten des Segelflugzeuges aufgrund der niedrigen Flughöhe gefährdet gewesen, weil eine sichere Rücklandung unwahrscheinlicher als eine mit Risiken verbundene Außenlandung wäre. Im gegenständlichen Fall scheint eine Rücklandung nur möglich gewesen zu sein, weil das Segelflugzeug die Energie aus dem Bahnneigungsflug des abstürzenden Schleppflugzeuges und dem Schleudereffekt des ansteigenden Seilwinkels zwischen Segelflugzeug und Schleppflugzeug gewann, bevor das Schleppseil an der segelflugzeugseitigen Kupplung wegen Überlastung riss. Hätte der Pilot

des Schleppflugzeuges das Seil gekappt, wäre das Seil an der segelflugzeugseitigen Kupplung nicht gerissen.

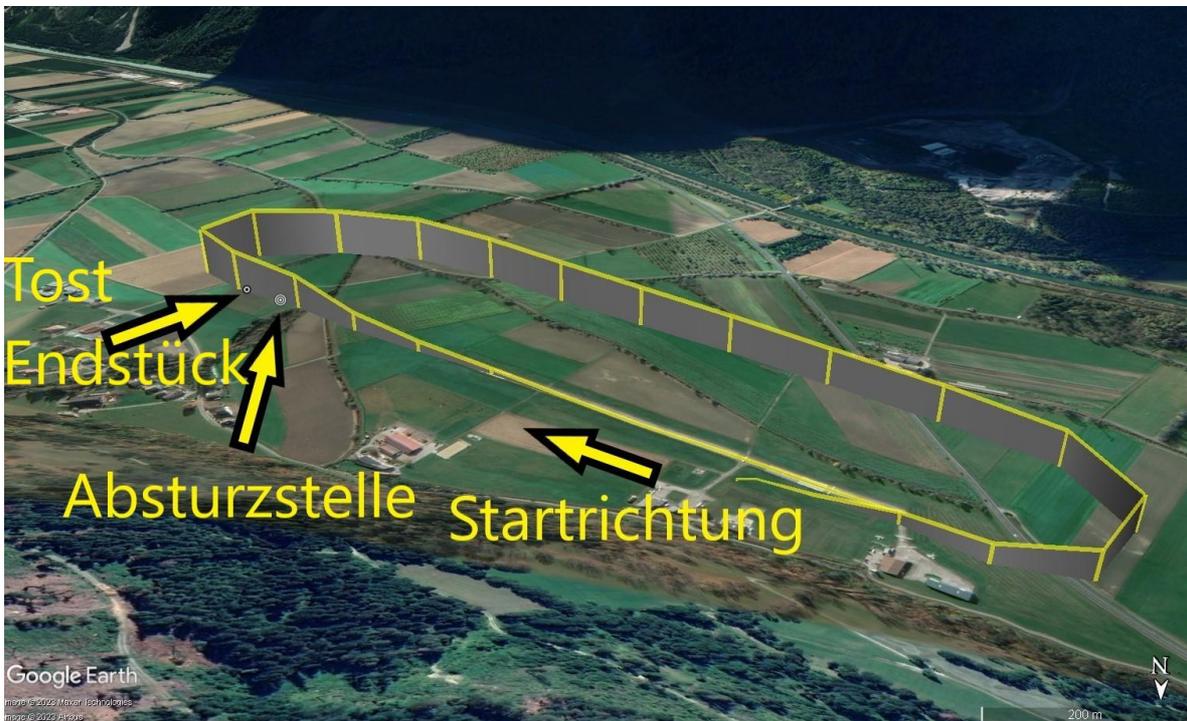
Abbildung 11 Flugweg Segelflugzeug aus Flarm-Daten

Um ca. 12:28:27 setzte sich der Schleppverband zum Start in Bewegung. Der Start des Schleppverbandes fand um ca. 12:28:53 statt. Das mittlere Steigen im Anfangssteigflug erfolgte bis zu einer Höhe von ca. 15 m über Grund mit ca. 1,8 m/s. In den nächsten 8 Sekunden betrug das mittlere Steigen ca. 4,5 m/s. In diesem Zeitraum überstieg das Segelflugzeug das Schleppflugzeug bis zum anschließenden Seilriss. Bei Überfliegen der Unfallstelle des Schleppflugzeugs hatte das Segelflugzeug eine Höhe ca. 60 m über Grund, eine Geschwindigkeit von ca. 120 km/h über Grund und befand sich weiterhin im Steigflug. Dieser Steigflug wurde bis zu einer Höhe von ca. 81 m über Grund und Einleitung der Rechtskurve fortgesetzt. Bis zur Reduktion der Vertikalgeschwindigkeit und Einleitung des Sinkfluges verringerte sich die Geschwindigkeit auf ca. 91 km/h über Grund.
