ENTGLEISUNG ZUG 64203

am 29. September 2011

**Österreichische Bundesbahnen
Strecke 11601
zwischen H-Lst Staatz und
Bf Enzersdorf bei Staatz
km 74,100**

Untersuchungsbericht

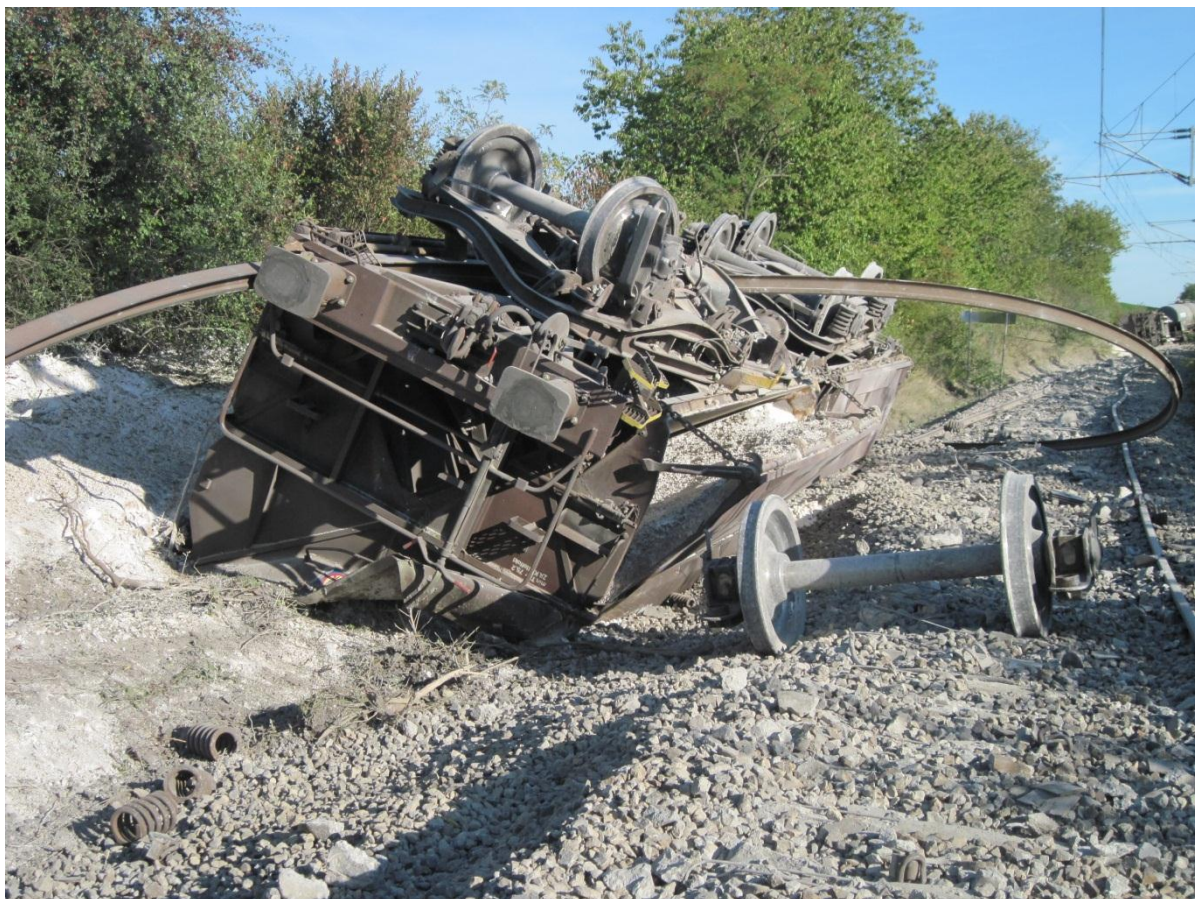
Abbildung 6 Entgleister sechster Wagen - Quelle IM

Bei der Fahrt zwischen H-Lst Staats und Bf Enzersdorf bei Staats, entgleisten im km 74,100 der fünfte Wagen (Type Fals beladen mit 43 t Gips) mit dem vorlaufenden Drehgestell in Fahrtrichtung nach rechts und darauf auch das nachlaufende Drehgestell. In weiterer Folge entgleiste der sechste Wagen (Type Fals beladen mit 46 t Gips) in Fahrtrichtung nach links, wurde von Z 64203 abgetrennt und kam im km 73,920 auf der Wagenoberseite zu liegen. Durch die dabei erfolgte Auftrennung der HLL wurde eine Zwangsbremmung bewirkt.

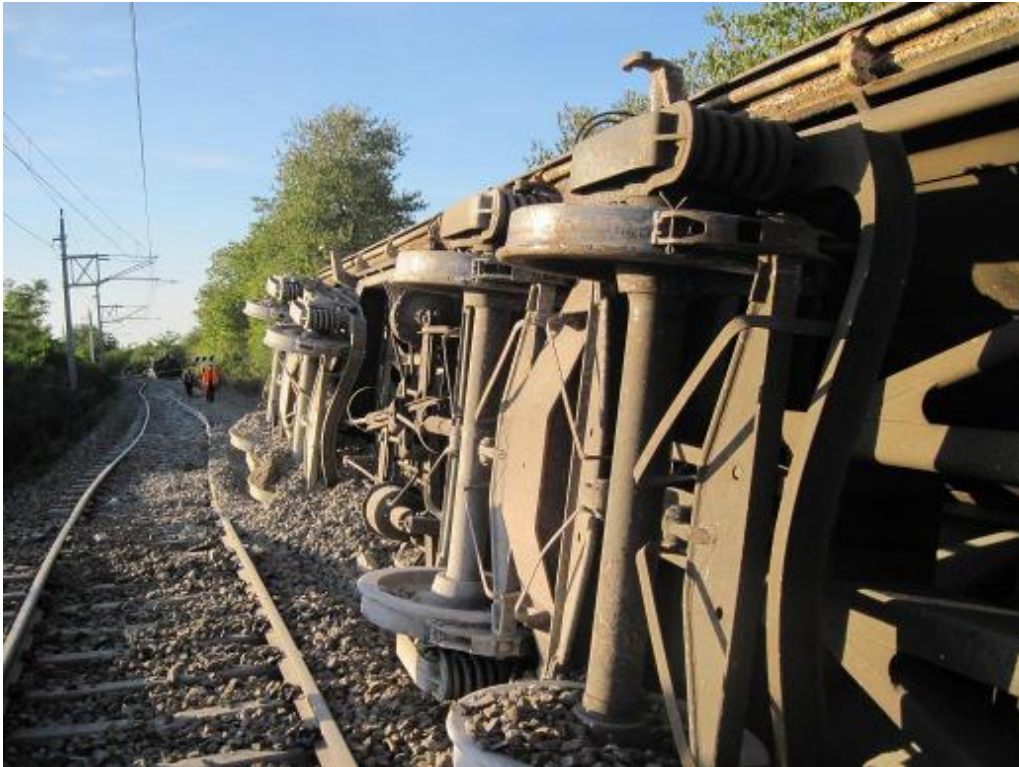
Abbildung 7 Entgleister fünfter Wagen - Quelle RU

Der fünfte Wagen stürzte um und kam ca. im km 73,800 in Fahrtrichtung auf der linken Seite zu liegen.

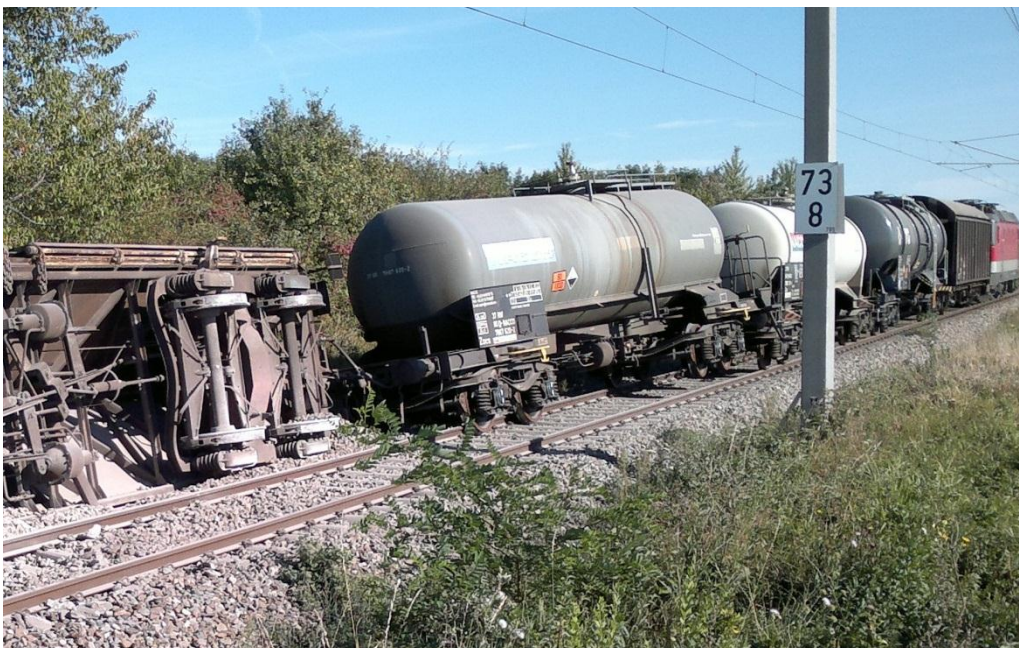
Abbildung 8 Entgleister vierter Wagen - Quelle RU

Der vierte Wagen entgleiste mit den beiden Drehgestellen.

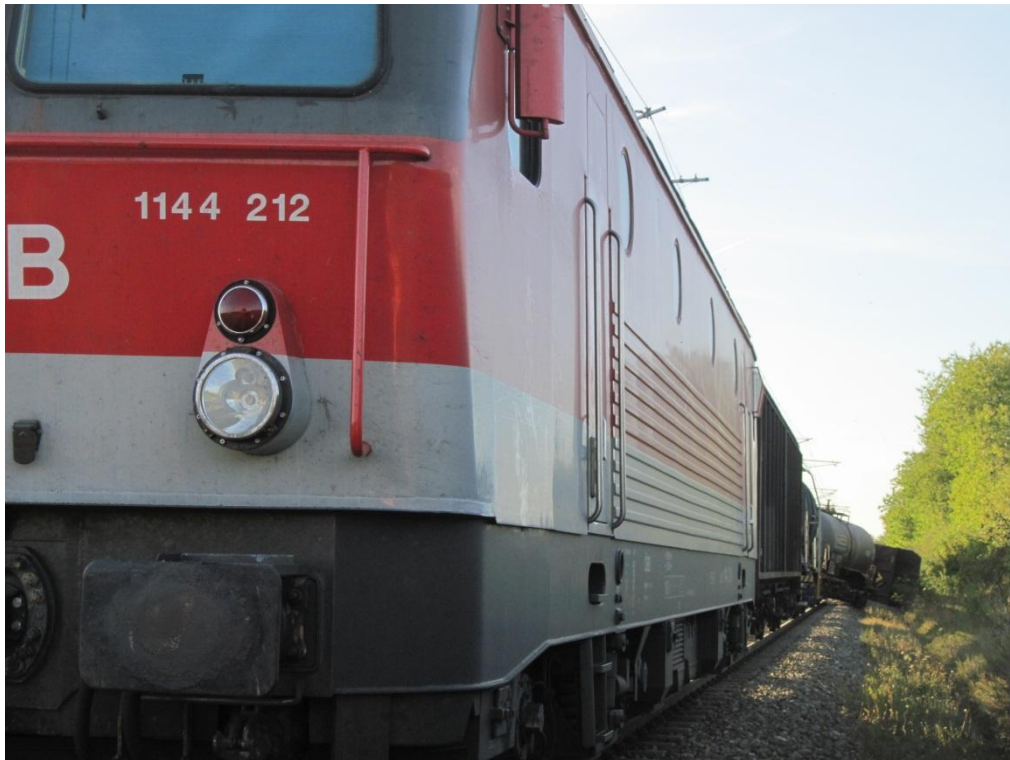
Abbildung 9 Tzfz beim Stillstand im km 73,700 - Quelle IM

Das Tzfz von Z 64203 kam in km 73,700 zum Stillstand.

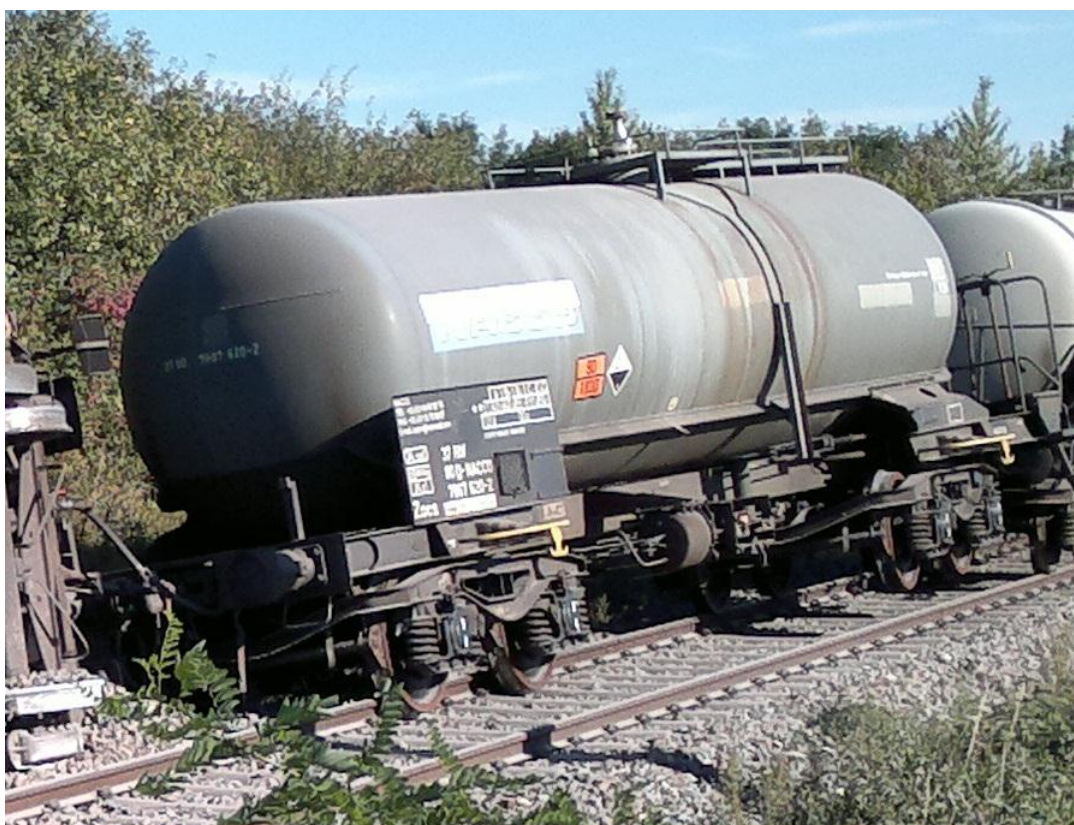
Abbildung 11 Entgleister Kesselwagen - Quelle RU

Bei den durchgeführten Sicherheitschecks in einer Werkstätte wurden entgleisungsbedingte Schäden an den Radsätzen festgestellt.

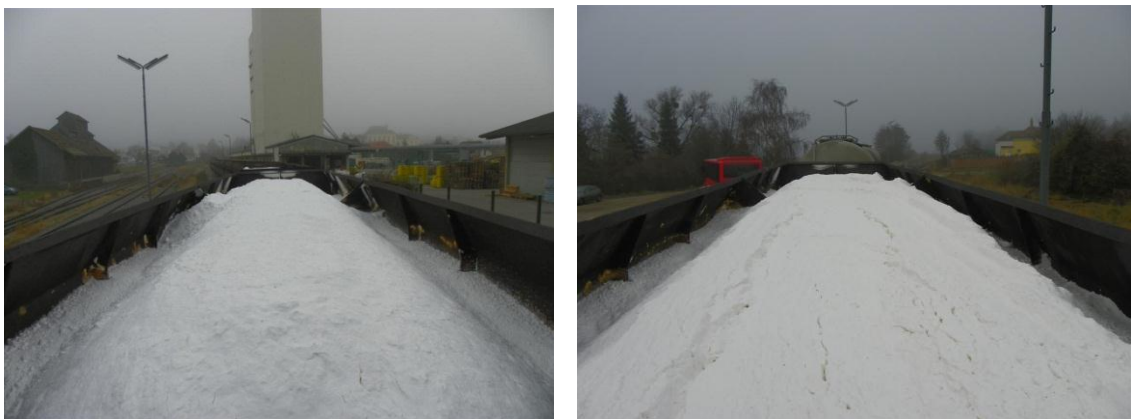
Abbildung 14 Beispiele der Beladung der Wagen mit Gips - Quelle RU

Die Beladung mit Gips erfolgt in einer Anschlußbahn mit einem in der Gleisachse (Fahrzeugachse) mittig angeordneten Fallrohr. Da bei den umgestürzten Wagen der Beladungszustand nicht mehr geprüft werden konnte, wurden Kontrollen an anderen Fahrzeugen desselben Typs durch das RU durchgeführt. Diese ergaben eine ordnungsgemäße mittige Beladung.

An der Stirnseite der Wagen ist durch den anhaftenden Gips die mittige Lage des Fallrohres bei der Beladung erkennbar.

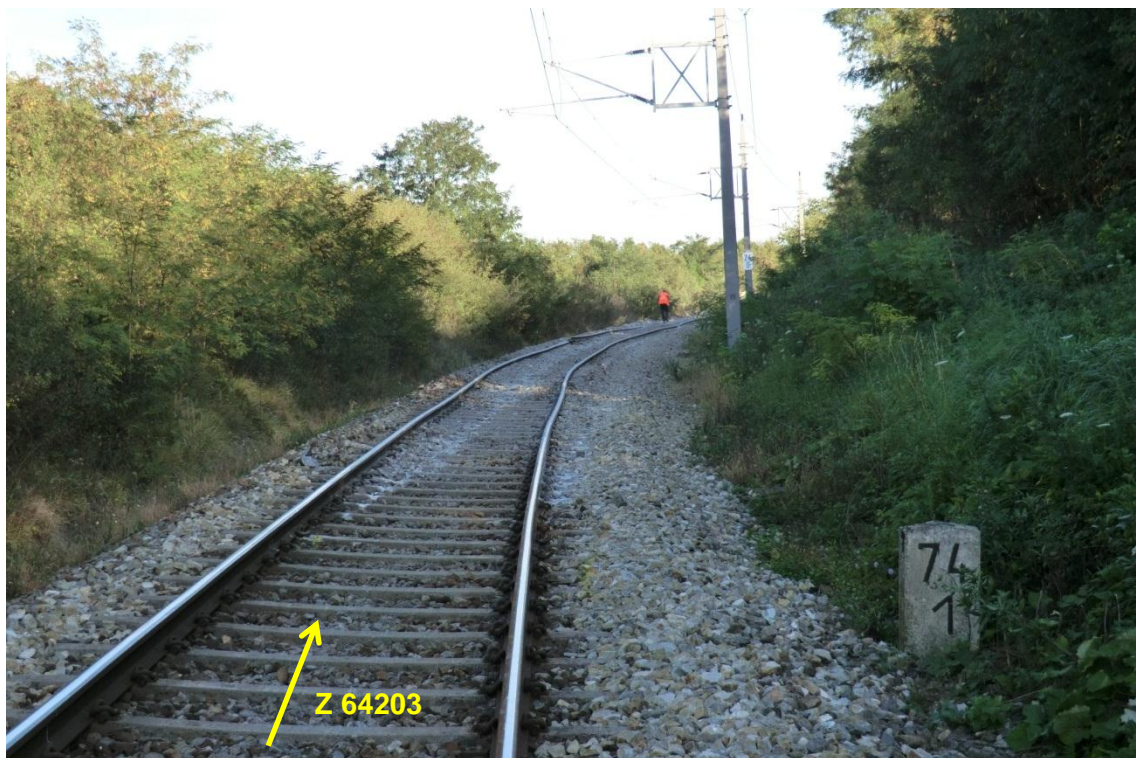
Abbildung 21 Ansicht 1 der Gleislage der Entgleisungsstelle - Quelle RU

Unmittelbar beim km 74,100 wurden die ersten sichtbaren Entgleisungsspuren festgestellt.

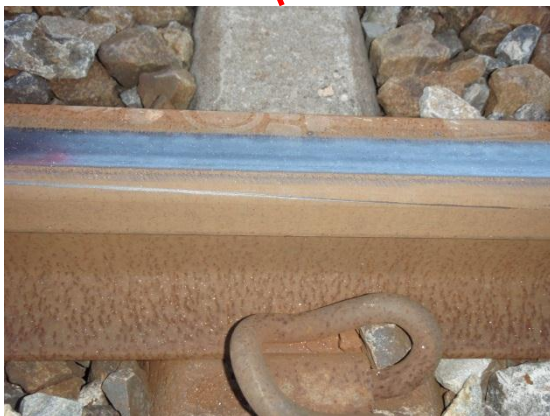
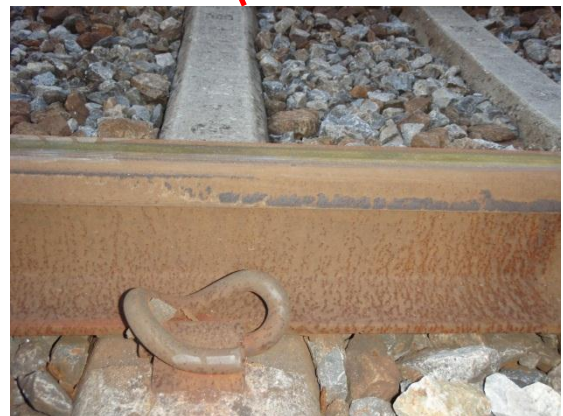
Abbildung 23 Detailansichten der Gleislage der Entgleisungsstelle - Quelle IM

Auf der Schienenaußenseite des bogeninneren Schienstranges waren deutliche Spuren der Entgleisung festzustellen.

Die Entgleisung selbst (Aufsteigen eines Rades) musste bereits einige Meter davor erfolgt sein.

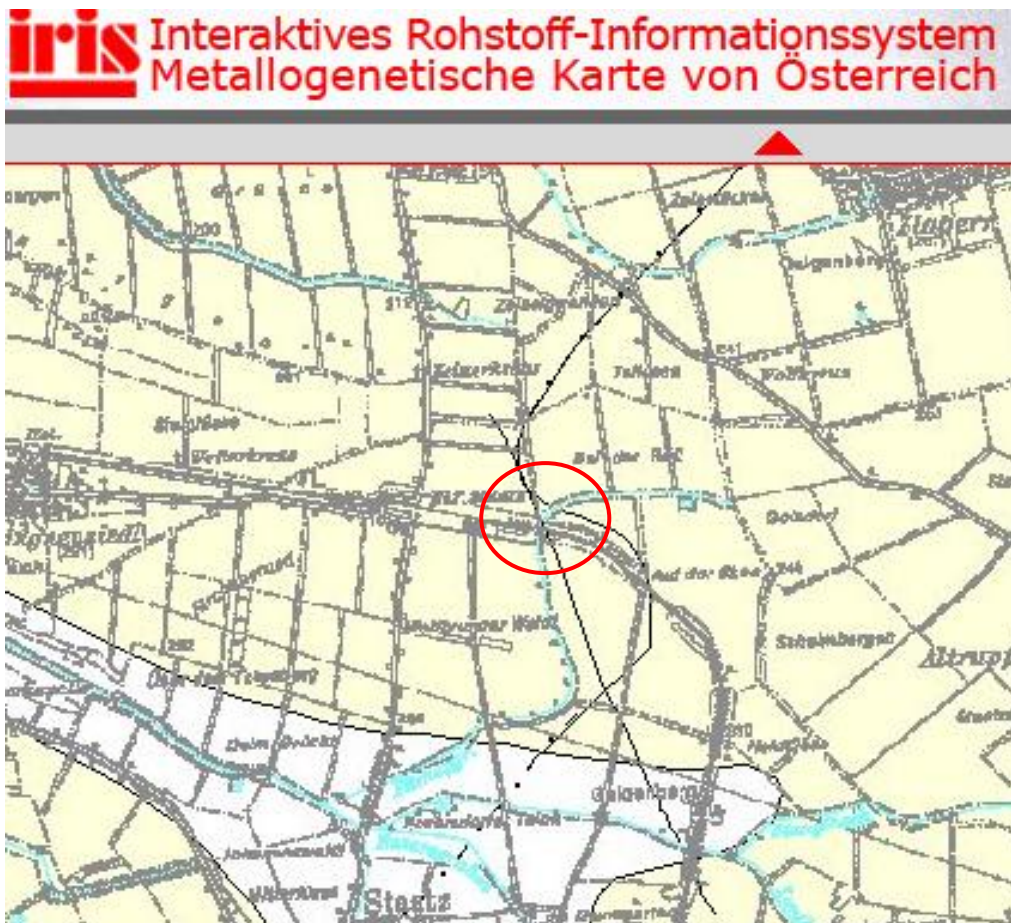
Abbildung 29 Tektonische Bruchlinien im Bereich der Entgleisungsstelle – Quelle IRIS

Gemäß IRIS wurden im Bereich der Entgleisungsstelle tektonische Bruchlinien ausgewiesen.

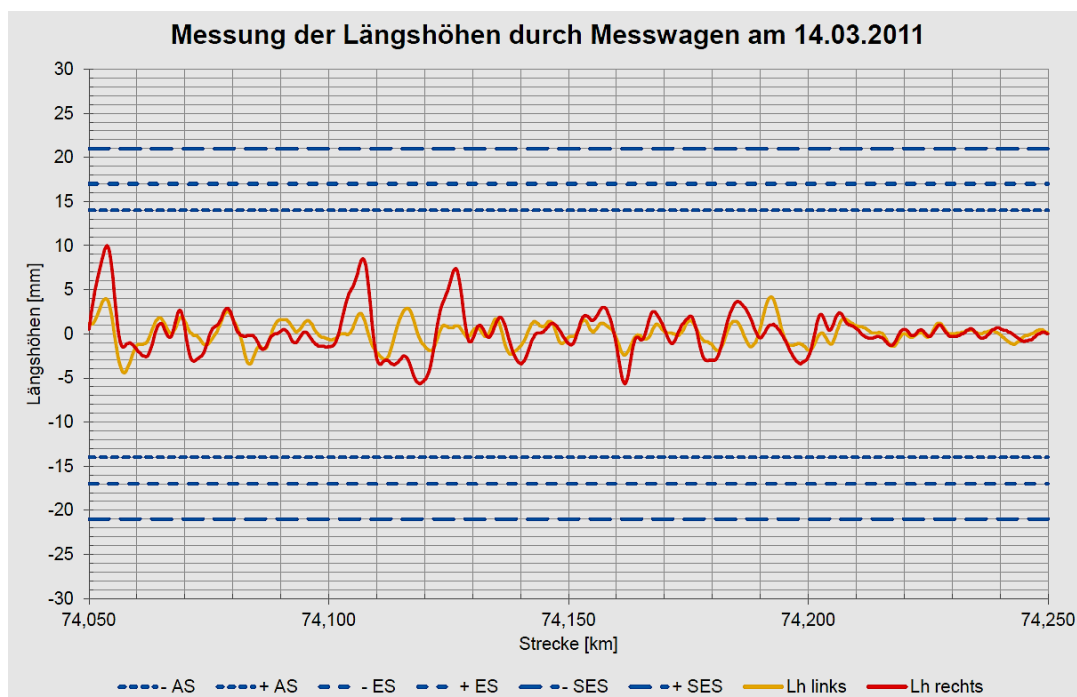
Abbildung 34 Messung der Längshöhen

QN 3 des Größtwertes der Längshöhe $\Delta z_{\max}^0 = 15,6$ mm gemäß EN 14363, C.1 wurde nicht überschritten.

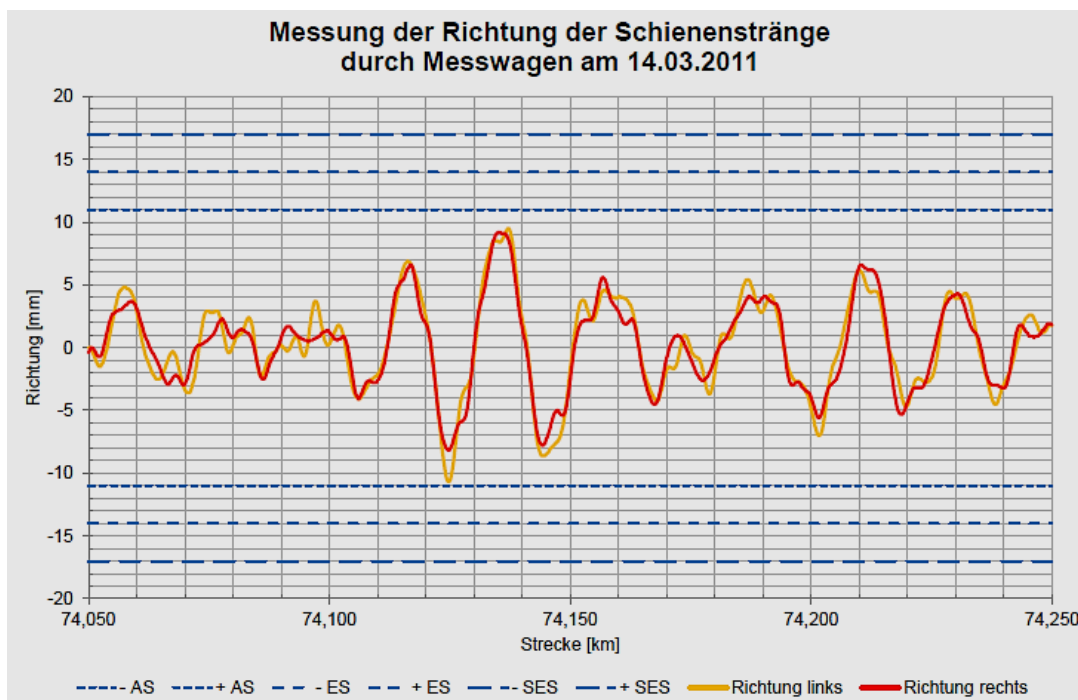
Abbildung 37 Messung der Richtung der Schienenstränge

Der linke Schienenstrang erreichte im Bereich der Entgleisungsstelle die AS gemäß DB IS2-T1.

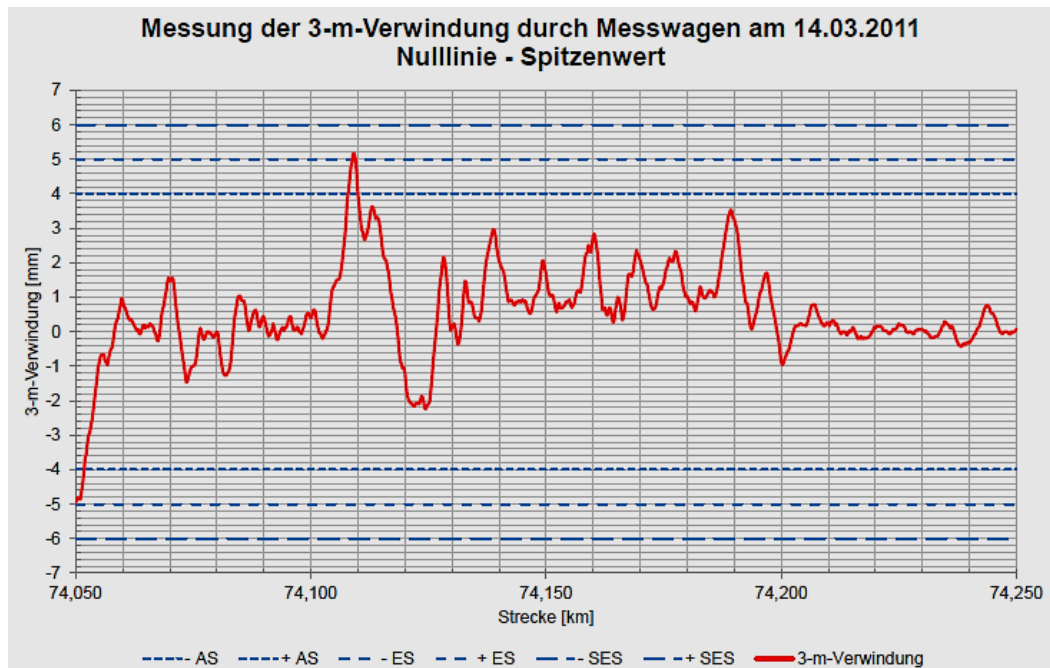
Abbildung 38 Messung der 3-m-Verwindung Nulllinie - Spitzenwert

Im Bereich der Entgleisungsstelle traten eine Überschreitungen der ES gemäß geltendem DB IS2-T1 auf.

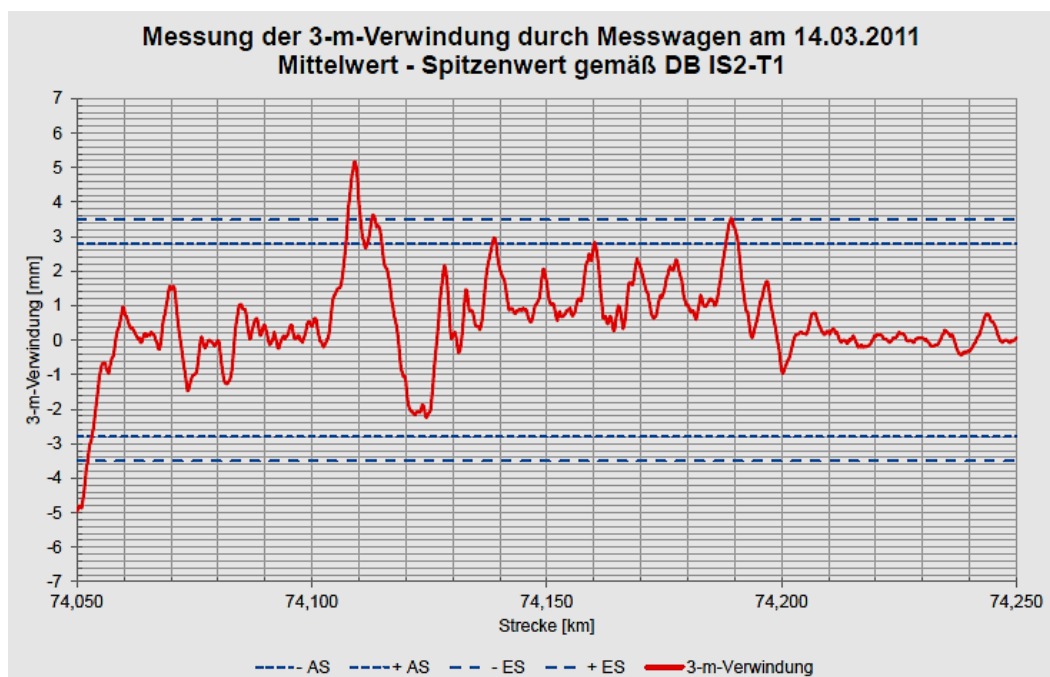
Abbildung 39 Messung der 3-m-Verwindung Mittelwert - Spitzenwert

Im Bereich der Entgleisungsstelle traten zwei Überschreitungen der ES gemäß geltendem DB IS2-T1 auf.

Gemäß DB IS2-T1:2007 wäre der zulässige Grenzwert der SES von 4,2 mm überschritten worden.

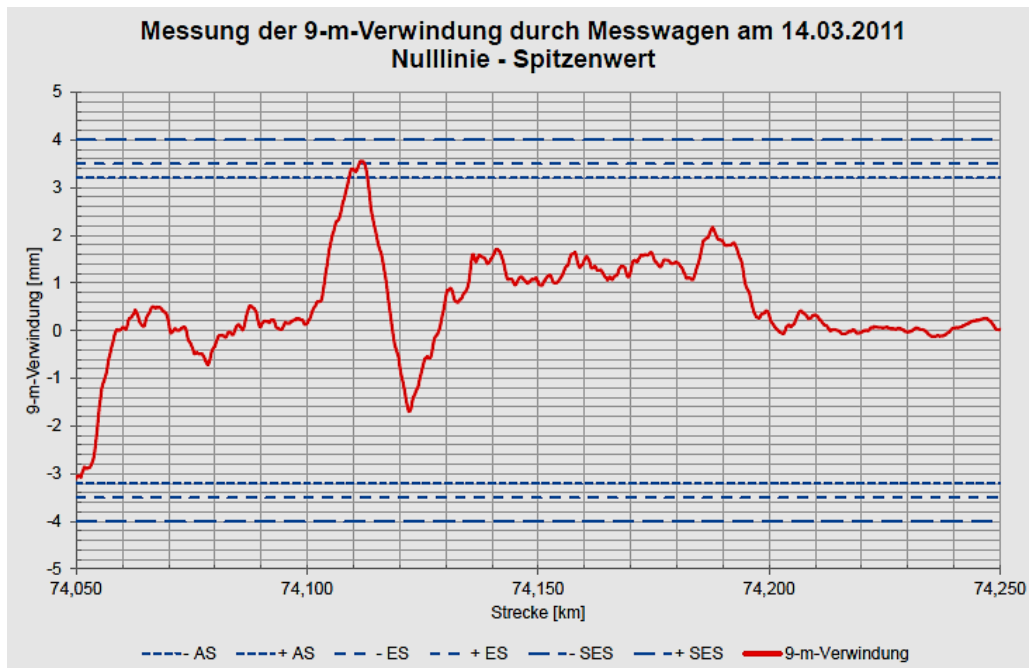
Abbildung 40 Messung der 9-m-Verwindung Nulllinie - Spitzenwert

Im Bereich der Entgleisungsstelle traten eine Überschreitungen der ES gemäß geltenden DB IS2-T1 auf.

Gemäß DB IS2-T1:2007 wäre der zulässige Grenzwert Mittelwert zum Spitzenwert der SES von 2,8 mm überschritten worden.

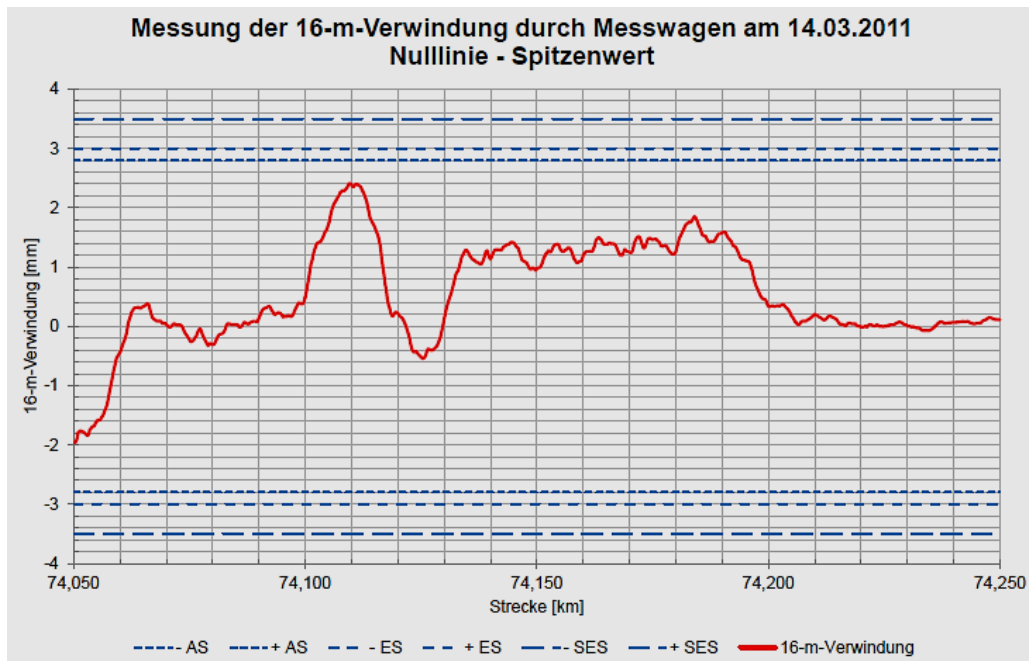
Abbildung 41 Messung der 16-m-Verwindung Nulllinie - Spitzenwert

Gemäß DB IS2-T1:2007 wäre der zulässige Grenzwert (Mittelwert zum Spitzenwert) ES = 2,1 mm überschritten worden.
