Untersuchungsbericht

Sicherheitsuntersuchungsstelle des Bundes
GZ: BMVIT-85.244/0002-IV/SUB/ZLF/2018

Unfall
mit dem Motorsegler der Type Discus bT,
am 29.03.2017,
um ca. 13:30 Uhr UTC,
Unteramt 25,
A-3264, Gresten Land,
Niederösterreich

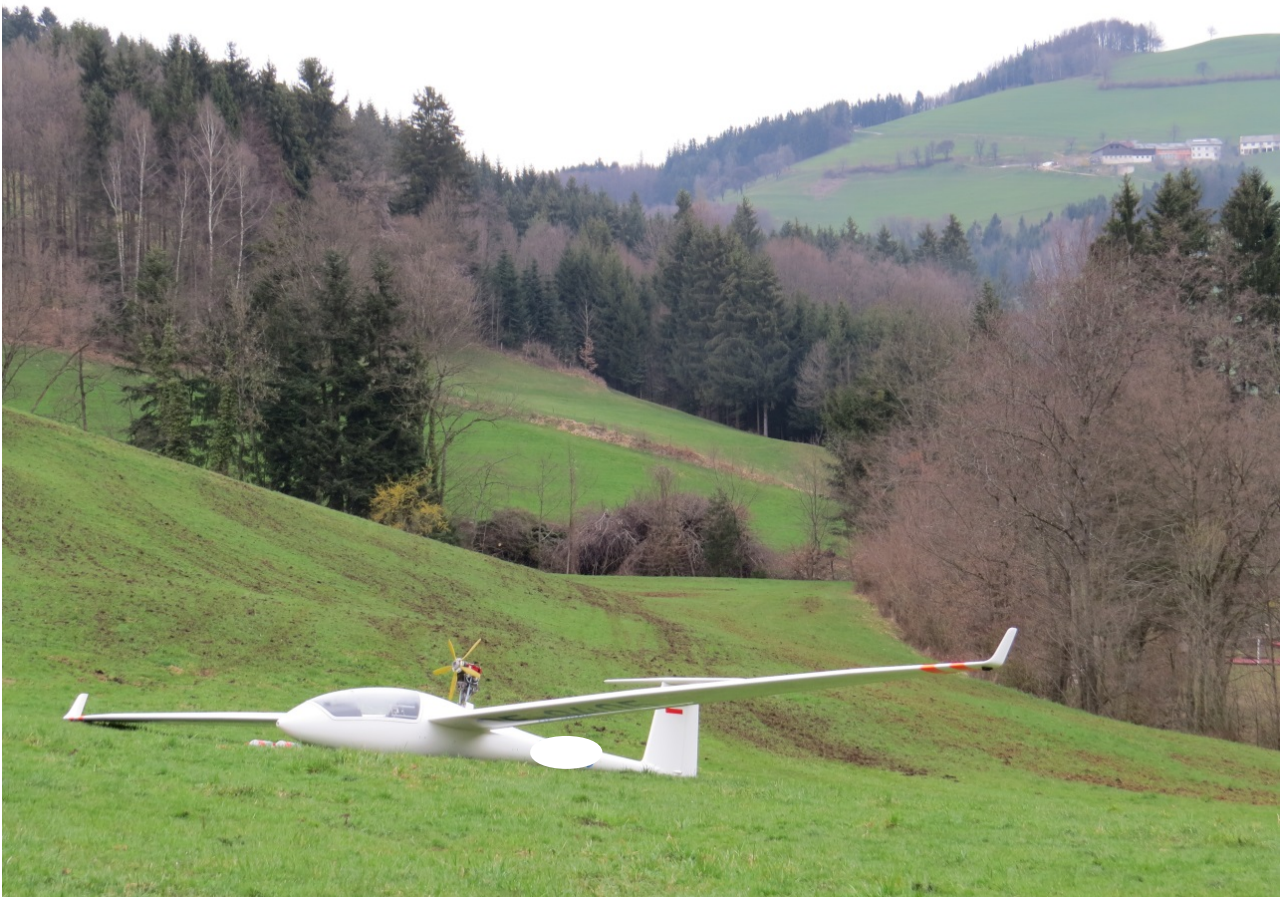
Der Unfallort bzw. der Ort der Außenlandung befand sich auf einer landwirtschaftlich genutzten Wiese in unmittelbarer Nähe westlich neben der Landesstraße L6155, Unteramt 25, 3264 Gresten-Land. Die Wiese hatte in Landerichtung zuerst ein Gefälle mit folgendem Geländeanstieg und zusätzlich eine seitliche Neigung nach rechts oben und links unten. Der Rumpf des Luftfahrzeuges zeigte in seiner Endlage in annähernd südwestliche Richtung.

Abb. 2: Unfallstelle mit Endlage des Luftfahrzeuges (Quelle SUB)

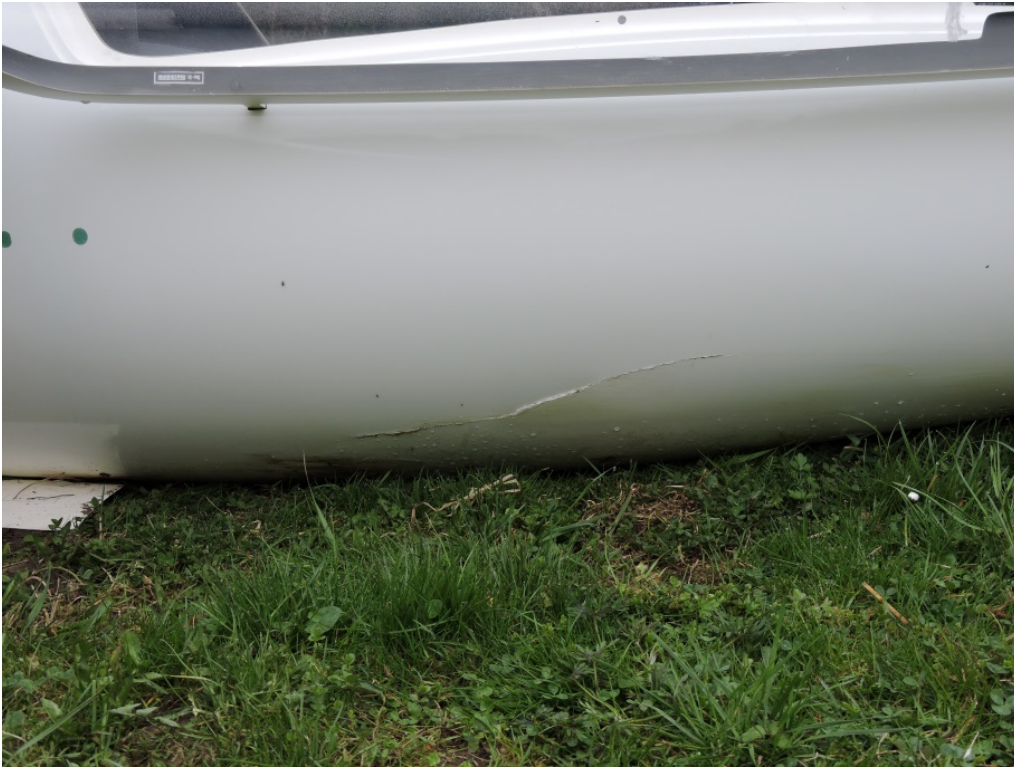
Trotz des harten Aufsetzens im Zuge der ungeplanten Außenlandung ohne verriegeltes Fahrwerk auf dem Rumpf des Luftfahrzeuges, sind keine Teile von diesem weggebrochen. Die Rumpfschale ging im rechten unteren Bereich beim Cockpit zu Bruch. Die rechte Öse der Höhenrudieranlenkungswelle war aufgeweitet und eingerissen. Die Befestigung des Höhenruderquadranten am Leitwerk war im rechten und linken Bereich ebenfalls eingerissen.

Abb. 3: gebrochene Rumpfschale (Quelle SUB)

Mit hoher Wahrscheinlichkeit das harte Aufsetzen mit der Rumpfschale auf der Wiese aufgrund des nicht verriegelten Fahrwerkes und somit ohne jegliche Dämpfung.

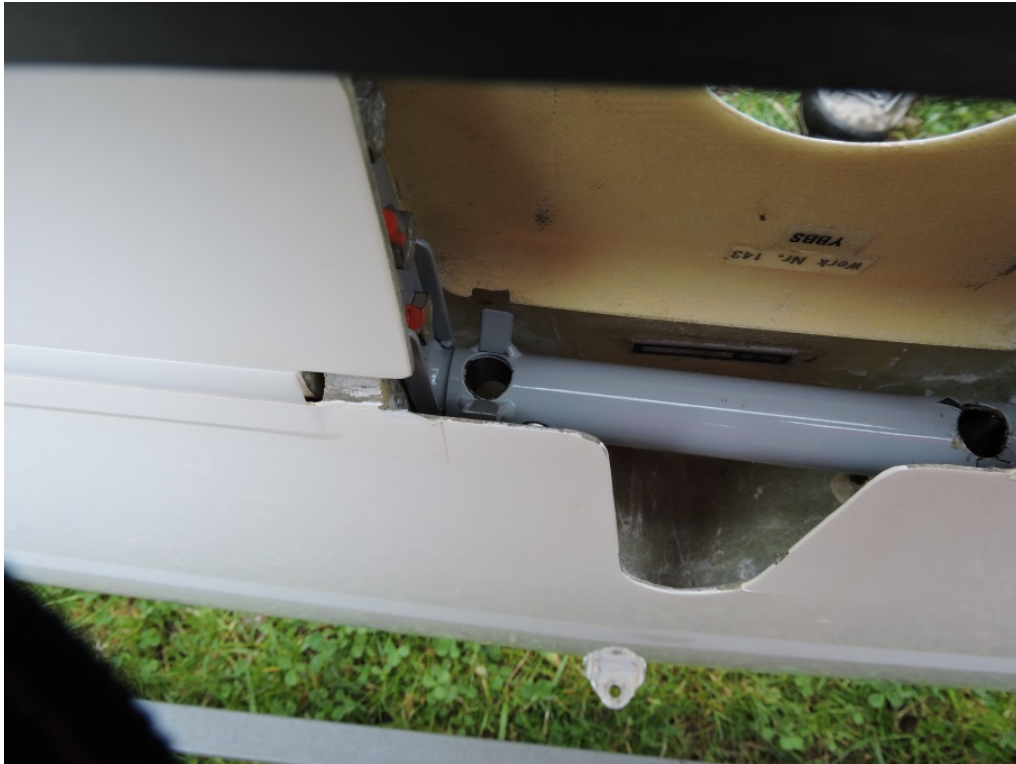
Abb. 4: eingerissene Öse der Höhenrudderlenkungswelle (Quelle SUB)

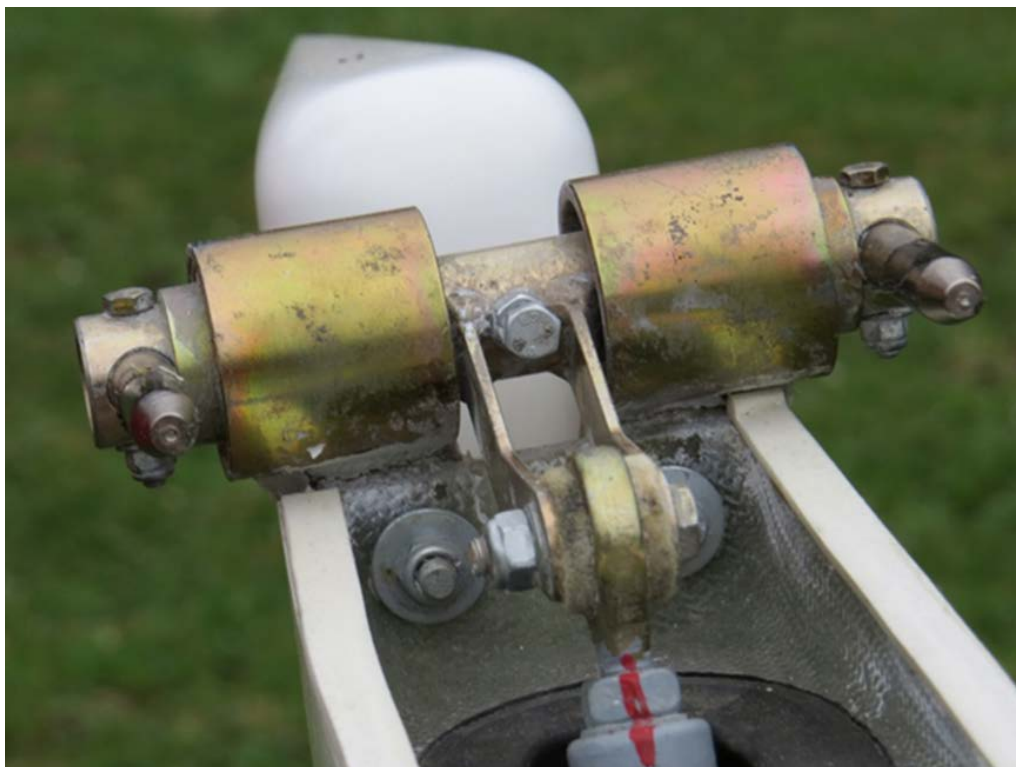
Abb. 5: eingerissene Befestigungen des Höhenrudderquadranten (Quelle SUB)

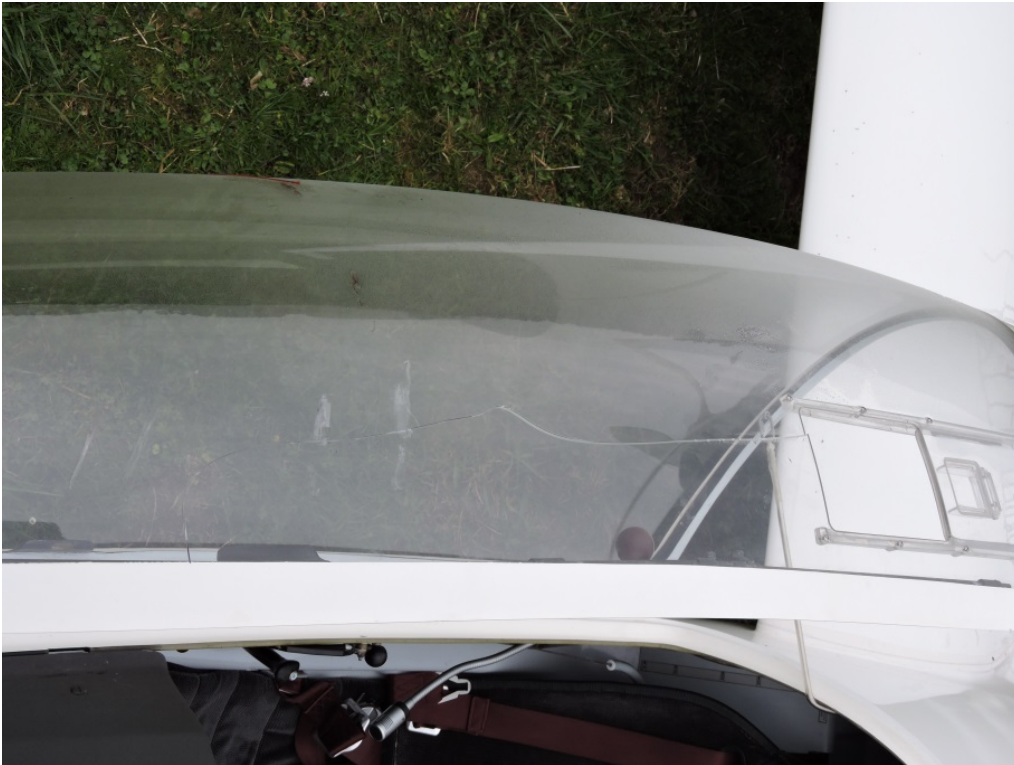
Die Cockpithaube hatte einen Sprung im seitlich linken Bereich. Die Sitzschale ist im seitlich rechten Bereich bei der Führung des Fahrwerkbedienhebels im vorderen und hinteren Bereich beim Endanschlag desselben zu Bruch gegangen. An den Instrumenten konnten keinerlei Schäden festgestellt werden.

Abb. 6: gebrochene Cockpithaube (Quelle SUB)

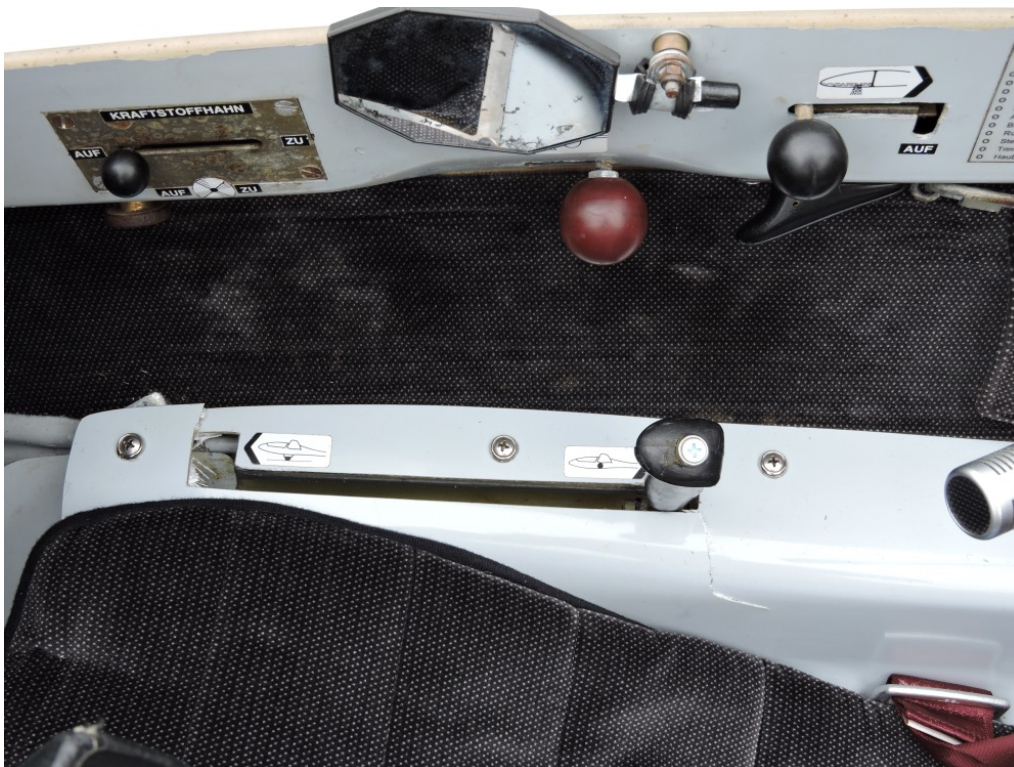
Abb. 7: gebrochene Sitzschale (Quelle SUB)

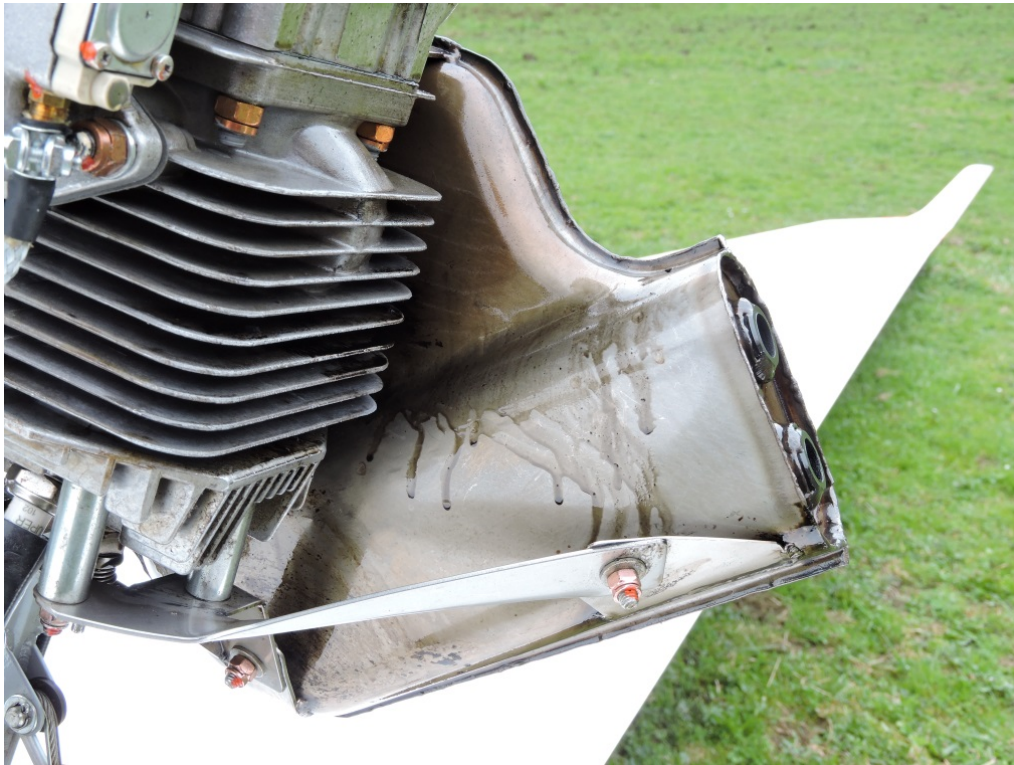
Es liegen keinerlei Hinweise auf vor dem Unfall bestandene Mängel bezüglich der Steuerungselemente des Luftfahrzeuges vor. Sämtliche Ruder sowie die Klappen waren freigängig bzw. ließen sich gut bewegen und funktionierten einwandfrei. Jedoch waren am Triebwerk, sowie auf den Tragflächen, dem Rumpf, und auch am Leitwerk deutlich sichtbare Spuren von Verölung zu sehen.

Abb. 8: veröltes Triebwerk (Quelle SUB)

Aufgrund der deutlich sichtbaren starken Verölung des Triebwerks, der Tragflächen, des Rumpfes und auch am Leitwerk sowie der Angaben des Piloten über „unrunden“ Motorlauf, wurde das Triebwerk an Ort und Stelle ausgebaut und sichergestellt. Im Zuge dessen wurde sogleich der Vorrat an Treibstoff (Gemisch im Verhältnis 1:40 laut Betriebshandbuch Motor 2350) kontrolliert. Es wurde festgestellt, dass ausreichend Treibstoff vorhanden bzw. der Tank zirka zur Hälfte befüllt war.

Bei dieser Untersuchung wurde festgestellt, dass ein Vergaser durch Partikel verschmutzt war. Die Zündanlage funktionierte einwandfrei. Weiters wurden eine nicht originale Beilagscheibe unter der Mutter an einem Vergasergehäuse festgestellt, sowie das Fehlen eines originalen Schrumpfschlauches samt Befestigungsschelle an den Kabeln der Zündanlage. Es wurde auch festgestellt, dass das Einlassventil am in Flugrichtung vorderen Vergaser komplett undicht war und Kraftstoff von der Benzinpumpe dadurch ungeregelt in den vorderen Zylinder „gefördert“ wurde. Dadurch war das Kraftstoff-Luft-Gemisch „zu reich“ (=Kraftstoffüberschuss im Kraftstoff-Luft-Gemisch) und es war keine Entzündung bzw. Verbrennung des Gemisches im vorderen Zylinder mehr möglich.

Nach Behebung dieser festgestellten Mängel bzw. Zerlegung der Regeleinheit des Vergasers, Reinigung desselben, Einsatz einer neuen Dichtung und auch einer neuen Membrane lief das Triebwerk am Prüfstand wieder einwandfrei und lieferte dabei die geforderten Motorwerte an Drehzahl, Leistung und Drehmoment.

Es sollte daher nach allen planmäßigen Pflichtkontrollen und Wartungen vom Hersteller vorgesehen werden, dass Hilfs- bzw. Klapptriebwerke nachweislich in Betrieb genommen werden und dabei ihre Funktion überprüft wird. Dies kann stationär bei einem Standlauf durchgeführt werden oder durch einen Checkflug in ausreichend sicherer Höhe über dem Flugplatz oder im Platzbereich, sodass ein sicheres Landen auf dem Flugplatz bei Problemen mit dem Triebwerk jederzeit gewährleistet ist.
