# Abschlussbericht

Unfall mit dem Hubschrauber der Type MD900(902),  
am 01.08.2017, um ca. 18:15 Uhr UTC am Großglockner,  
Gemeinde Heiligenblut, A-9844, Kärnten  
GZ: 2022-0.483.594

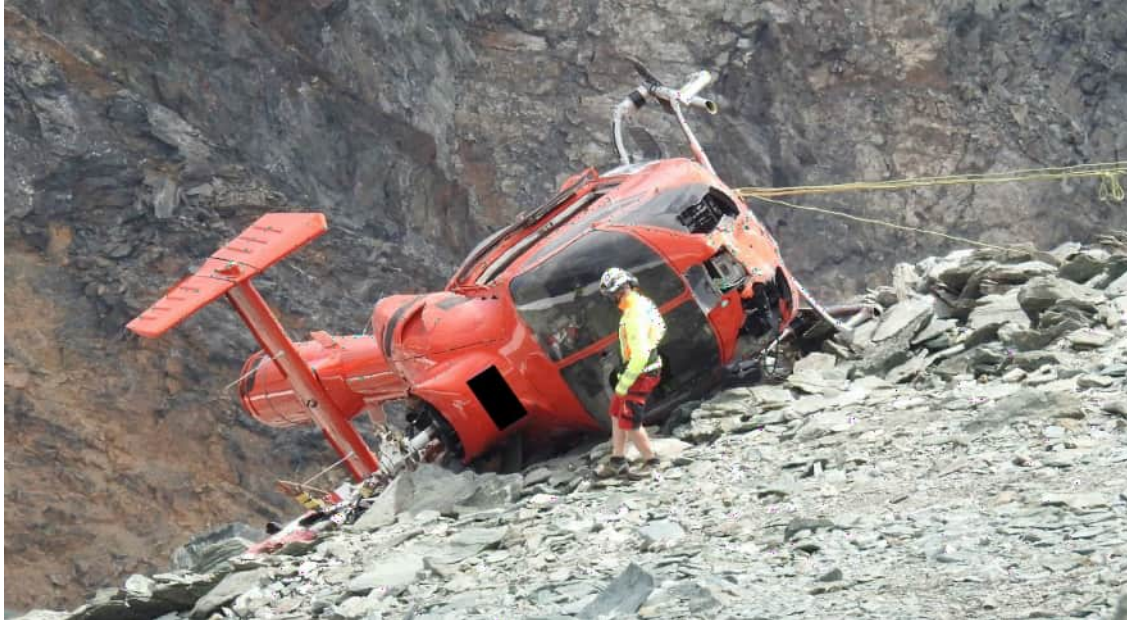
Abbildung 14 Endlage des Wracks (Betreiber-Logo geschwärzt)

Bis auf Teile der Rotorblätter und kleinere Teile der Cockpitverglasung und der Rumpfverkleidung lösten sich keine Teile vom Luftfahrzeug. Die Überreste der Rotorblätter waren beim Eintreffen der Mitarbeiter der Sicherheitsuntersuchungsstelle bereits eingesammelt und neben dem Wrack abgelegt. Das Heckrohr wies ca. 0,5 m hinter dem Rumpfflansch einen Riss auf, der den ganzen Umfang des Heckrohres umfasste. Die Struktur des Luftfahrzeuges blieb größtenteils intakt. Die medizinische Ausrüstung und die Kabinenausstattung waren teils in der Kabine verstreut und teils noch am vorgesehenen Platz in der Kabine.

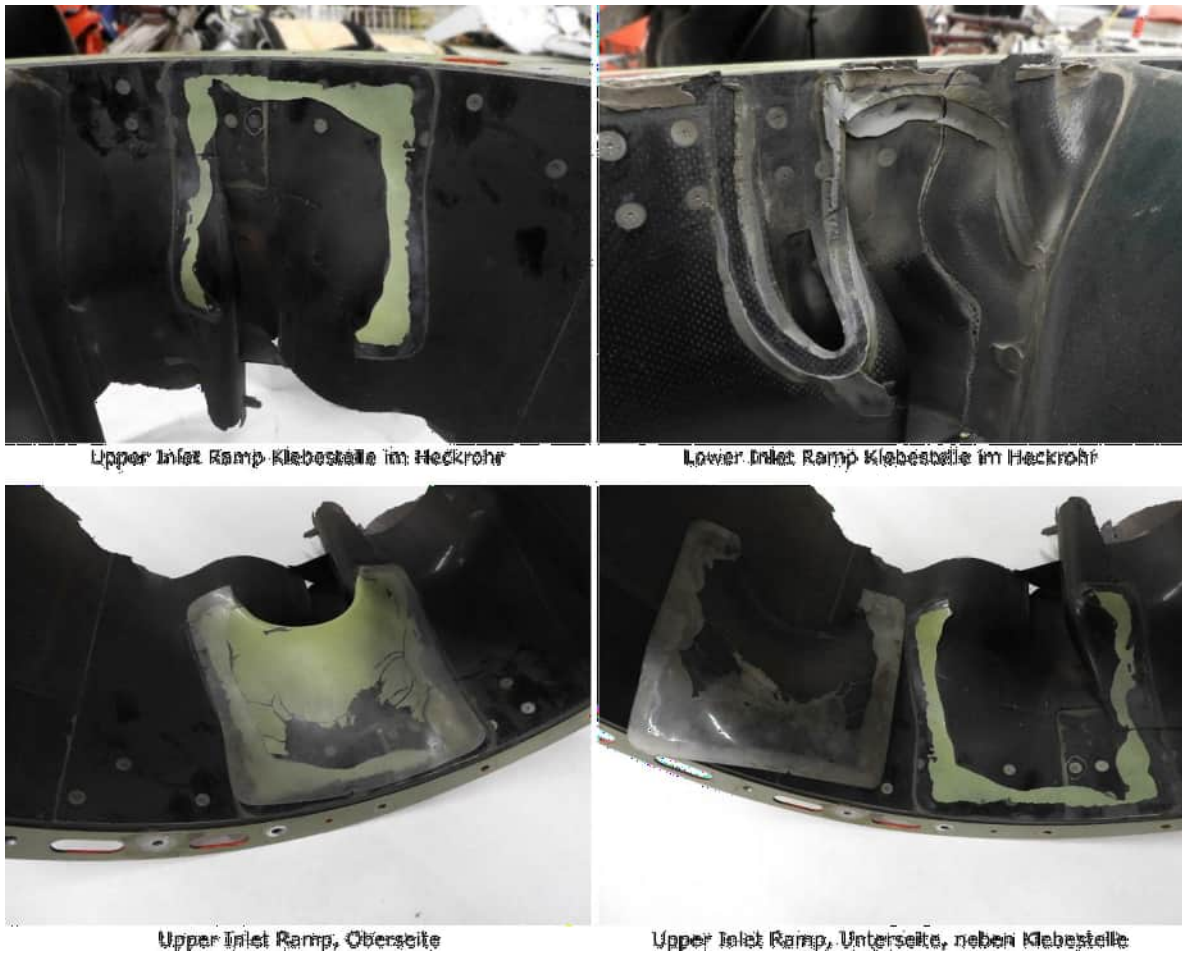
Abbildung 16 Upper und Lower Inlet Ramp

Bei dem Material der *Inlet Ramps* handelt es sich gem. Herstellerangaben um Polycarbonat. Die Klebestellen wurden weiter durch das Wehrwissenschaftliche Institut für Werk- und Betriebsstoffe der Bundeswehr untersucht.

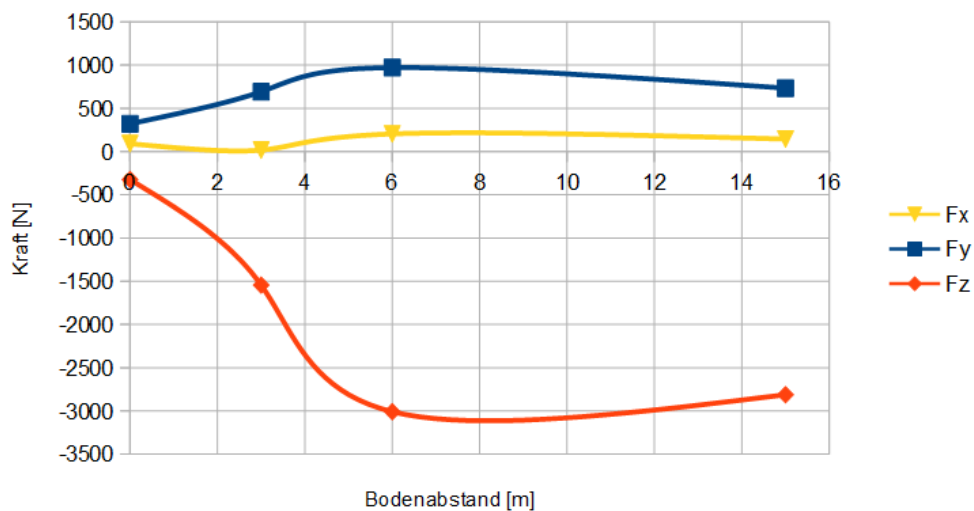
Abbildung 17 Resultierende Luftkräfte, Simulation

Die Abbildungen zeigen, dass im Zuge des Abhebevorganges sowohl die Kraft  $F_y$  als auch das Moment  $M_z$  zunehmen. Aus mathematisch-analytischer Sicht lässt sich ein aerodynamisch erzeugter Auftrieb (reibungsfrei) anhand der Kutta-Joukowski-Formel beschreiben:

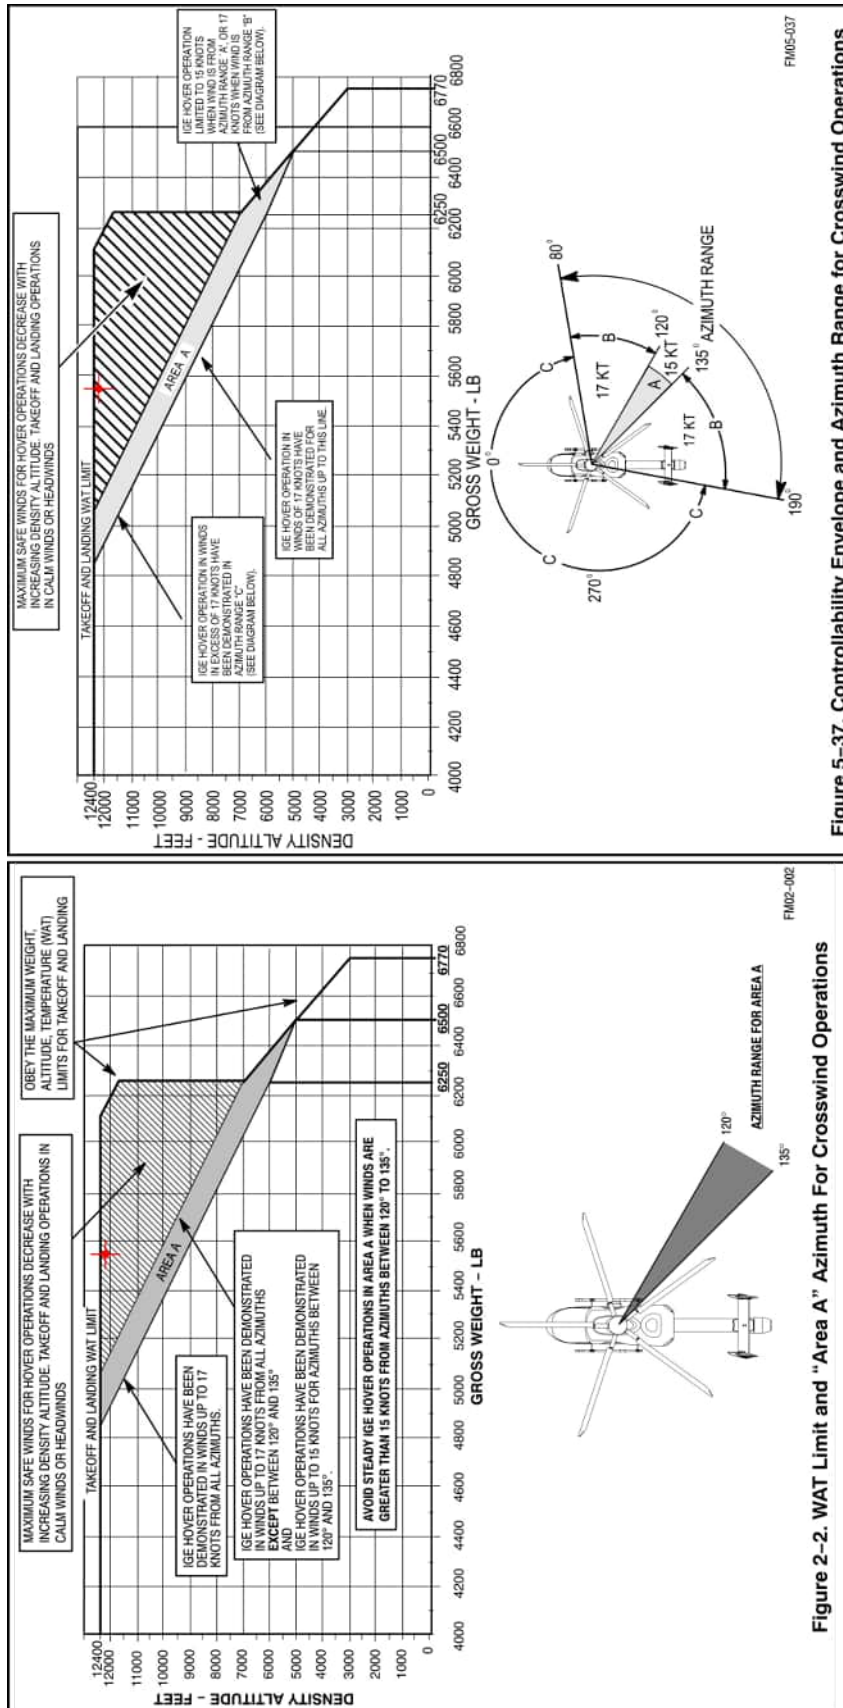
Abbildung 21 Figure 2-2 und Figure 5-37, Flughandbuch MD900

In Abschnitt 2-2 „Environmental Operating Conditions“ aus Kapitel 2 „Limitations“ des Flughandbuches (RFM) wird als Betriebsgrenze für „maximum altitude for HIGE<sup>2</sup>/takeoff and landing operations“ auf Figure 2-2 des RFM verwiesen. Dort wird wiederum ein

Die beiden Diagramme unterscheiden sich auch inhaltlich in einigen Details. So sind die Windangaben in Figure 5-37 etwas detaillierter. Während in Figure 2-2 die Angabe gemacht wird „IGE HOVER OPERATIONS HAVE BEEN DEMONSTRATED IN WINDS UP TO 17 KNOTS FROM ALL AZIMUTHS“, findet sich in Figure 5-37 die widersprüchliche Angabe „IGE HOVER OPERATION IN WINDS IN EXCESS OF 17 KNOTS HAVE BEEN DEMONSTRATED IN AZIMUTH RANGE ‚C‘ [...]“. Demzufolge wäre nach Figure 5-37 auch Schweben im Bodeneffekt bei Windstärken größer als 17 Knoten möglich („demonstrated“, also im Zuge der Zertifizierung nachgewiesen). Andererseits ist Figure 5-37 zu entnehmen, dass „IGE HOVER OPERATION LIMITED TO 15 KNOTS WHEN WIND IS FROM AZIMUTH RANGE ‚A‘, OR 17 KNOTS WHEN WIND IS FROM AZIMUTH RANGE ‚B‘ [...]“. Die Tatsache, dass hier eine Betriebsgrenze („Limit“) im Kapitel Performance Data des RFM genannt ist, die im selben Diagramm im Kapitel Limitations nicht genannt ist, ist missverständlich. Beiden Diagrammen ist weiters zu entnehmen, dass „MAXIMUM SAFE WINDS FOR HOVER OPERATIONS DECREASE WITH INCREASING DENSITY ALTITUDE. TAKEOFF AND LANDING OPERATIONS IN CALM WINDS OR HEADWINDS“, mit einem Verweis auf den schraffierten Bereich im Diagramm. Dies würde auch für Wind von vorne gelten.

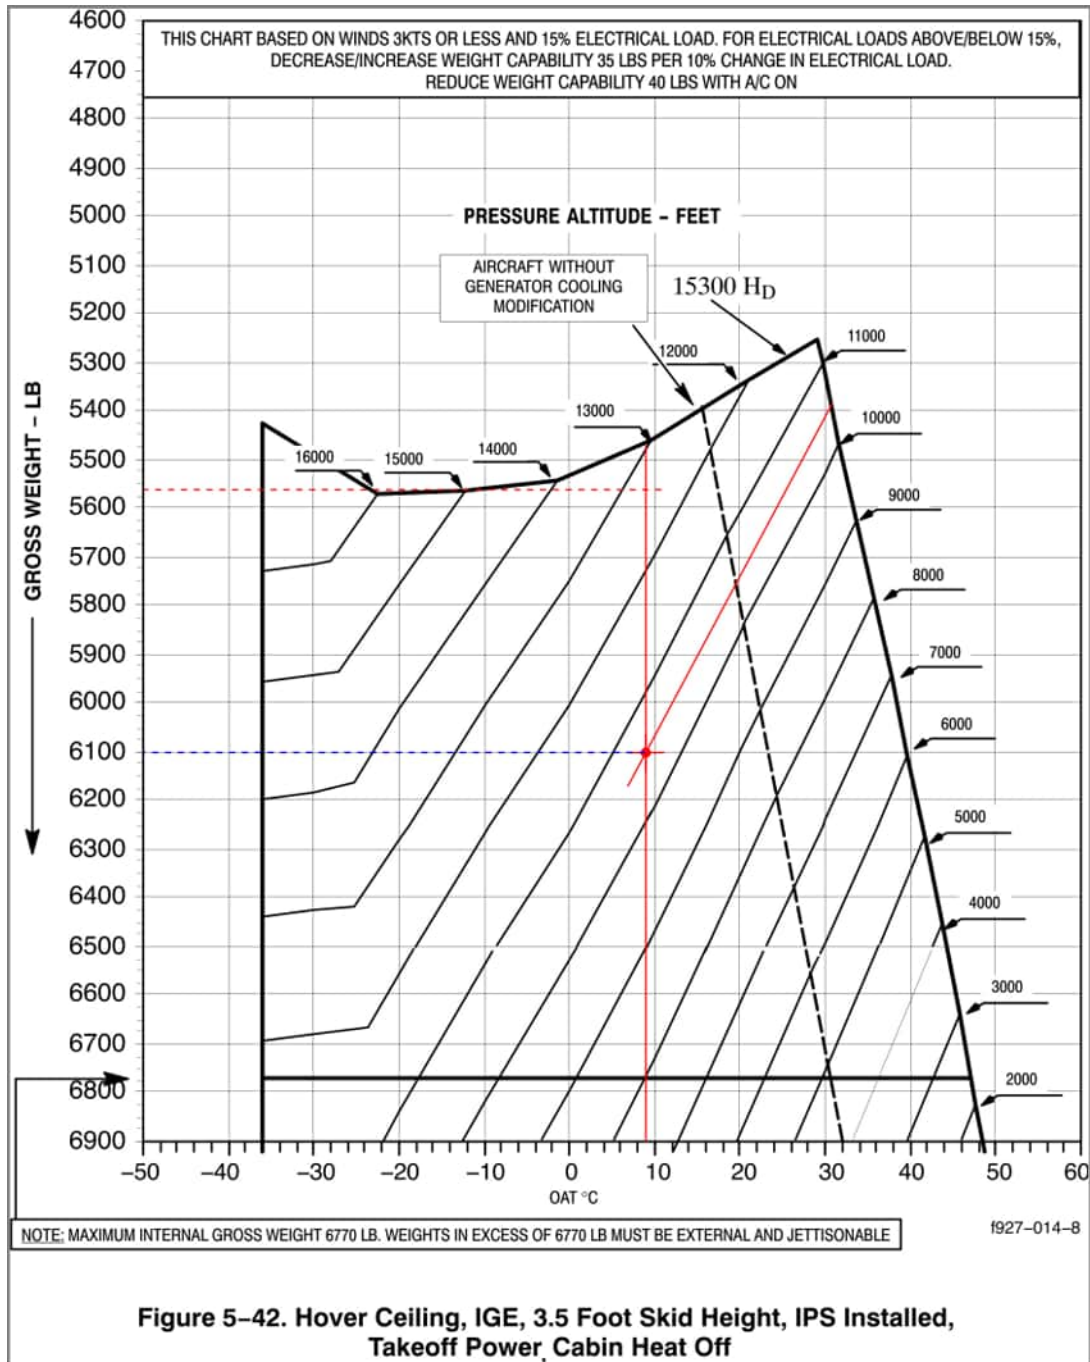
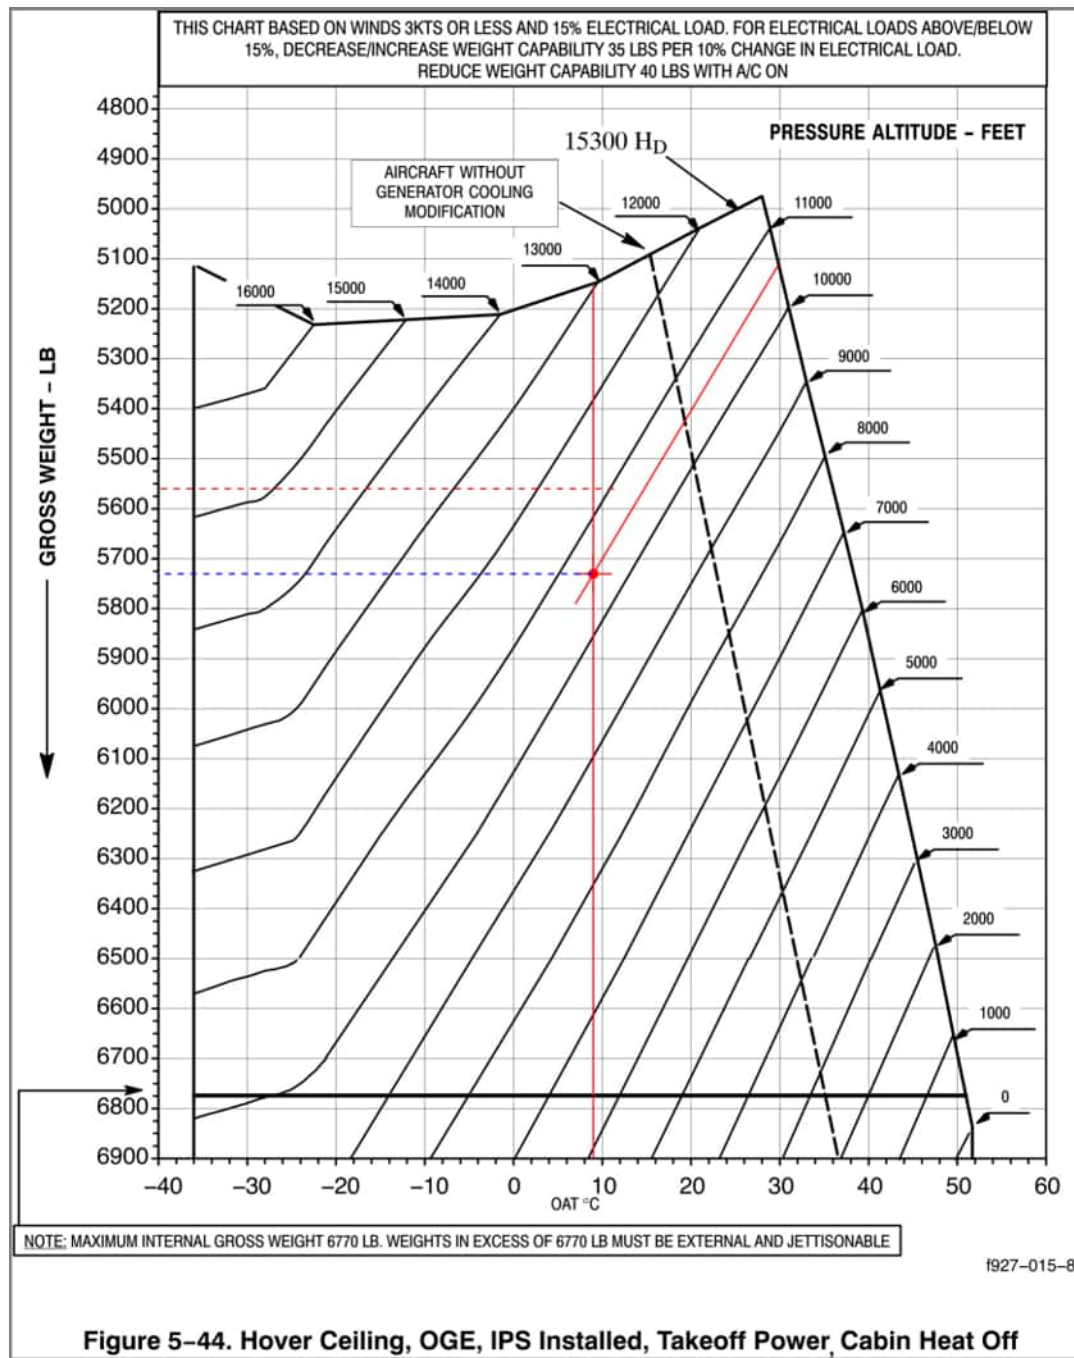
Was auffällt ist, dass im Vergleich zu Figure 2-2 bzw. 5-37 Höhen als Druckhöhe abzulesen sind. Weiters auffällig ist, dass in allen Diagrammen von Figure 5-38 bis Figure 5-45 als oberer Grenzwert 15300 ft Dichtehöhe eingetragen ist. Das ist aus zwei Gründen bemerkenswert. Einerseits, weil im Kapitel 2 („Limitations“) als „Maximum operating altitude“ 20000 ft Dichtehöhe angegeben ist. Dennoch gibt es keine Möglichkeit, eine Leistungsberechnung in größeren Höhen als 15300 ft durchzuführen, da alle Diagramme

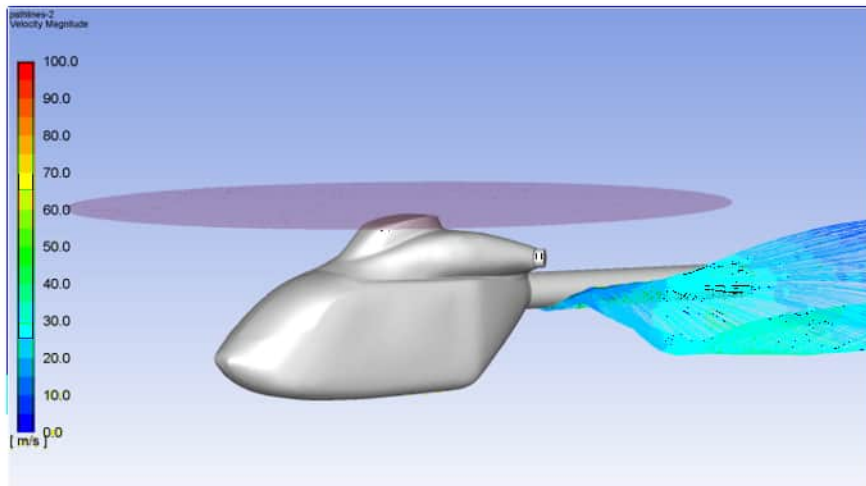
Abbildung 4.5: Detaildarstellung, Stromliniendarstellung bei 0 m Bodenabstand

In Abb.( 4.5) ist eine Ablöselinie auf der Backbordseite des Helikopters zu erkennen. Am Beginn der Längsschlitzes löst die Strömung bei etwa  $180^\circ$  bezogen auf die vertikale Symmetrieebene ab. Dieser Winkel vergrößert sich auf etwa  $270^\circ$  am Ende der Ausblasung. Aufgrund des instationären Charakters der Strömung muss jedoch eine, in der realen Strömung vermutliche zeitliche Veränderung dieser Linie, die in der stationären Rechnung nicht dargestellt werden kann, bei der Interpretation berücksichtigt werden.

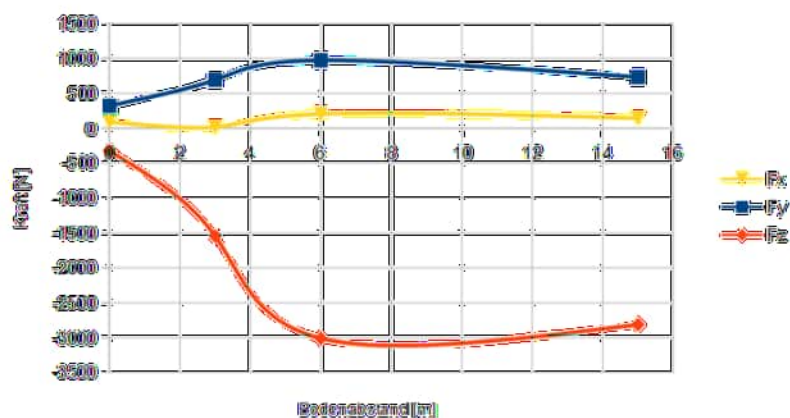
Abbildung 5.1: Kräfte  $F_x$ ,  $F_y$  und  $F_z$ , orientiert als Kräfte, die von der Strömung auf den Helikopter wirken, dargestellt über dem Abstand des Helikopters vom Boden

Es wurden vier stationäre Simulationen für Schwebehöhen von 0 m, 3 m, 6 m und für 15 m durchgeführt. Im Lösungsverlauf der Simulationen zeigte sich ein zeitabhängiges Verhalten der Strömung. Die Lösungen der Simulationen bestehen aus den berechneten Strömungsgrößen, wie beispielsweise den Geschwindigkeitskomponenten und dem Druck in jedem Zellmittelpunkt des Netzes. Aus dieser Datenmenge wurden exemplarisch Stromlinien im Strömungsgebiet und Druckverteilungen an der Oberfläche des Helikopters berechnet und dargestellt. Aus den Druckverteilungen wurden die, auf den Helikopter angreifenden Kräfte und Momente in  $x$ ,  $y$  und  $z$ -Richtung des kartesischen Koordinatensystems berechnet. Die Kraft  $F_z$  ist jene Kraft, welche im Wesentlichen durch den Rotorabwind entsteht. Diese Kraft muss zur Gewichtskraft addiert werden, wenn die für einen Schwebeflug erforderliche Gesamtautriebskraft, die der Rotor aufbringen muss, bestimmt werden soll. In Abb. (5.1) werden die Kräfte  $F_x$ ,  $F_y$  und  $F_z$  über der Schwebehöhe dargestellt. Die vier simulierten Fälle sind als Knoten dargestellt und Zwecks besserer Darstellung durch kubisches Spline verbunden.

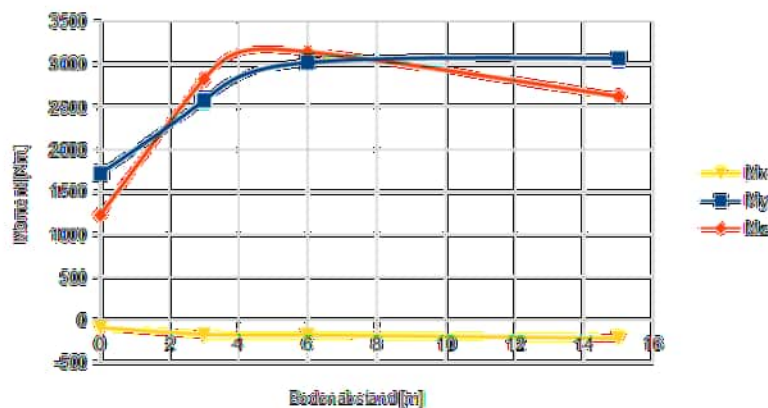
Abbildung 5.2: Momente  $M_x$ ,  $M_y$  und  $M_z$ , orientiert als Momente, die von der Strömung auf den Helikopter wirken, dargestellt über dem Abstand des Helikopters vom Boden

Ebenso wie die Kraft, ist das Moment  $M_z$  jenes Moment um die Hochachse, welches von der Strömung auf den Helikopter ausgeübt wird. Da die z-Achse von der Erde weggerichtet positiv gezählt wird, ist das Moment  $M_z$  im Uhrzeigersinn drehend. Für die Auswertung des Moments wurde ein Schwerpunkt in der Rotorachse, 1.15 m über der Bodenplatte des Helikopters angenommen. Die erhaltenen Werte sind in Abb. ( 5.2) über dem Bodenabstand dargestellt. Das Moment  $M_z$  wächst von 1000 Nm bei 0 m Bodenabstand auf ca. 3000 Nm in 4 m Höhe. Ein Zuwachs bedeutet eine Drehbewegung um die Hochachse nach links, welche der Pilot mit rechtem Pedal ausgleichen müsste. Ab einer Schwebehöhe von zirka vier Metern hat der Abstand vom Boden keinen Einfluss mehr ( $M_z \approx$  konstant). Das Moment  $M_y$ , in Richtung der Querachse, nimmt ähnlich dem Giermoment mit größer werdenden Bodenabstand zu.
